Master's thesis / Diplomski rad

2020

**TEHNOLOGIJE SANACIJE I  
IZVANREDNOG ODRŽAVANJA  
ARMIRANO-BETONSKIH KONSTRUKCIJA  
INFRASTRUKTURNIH OBJEKATA**

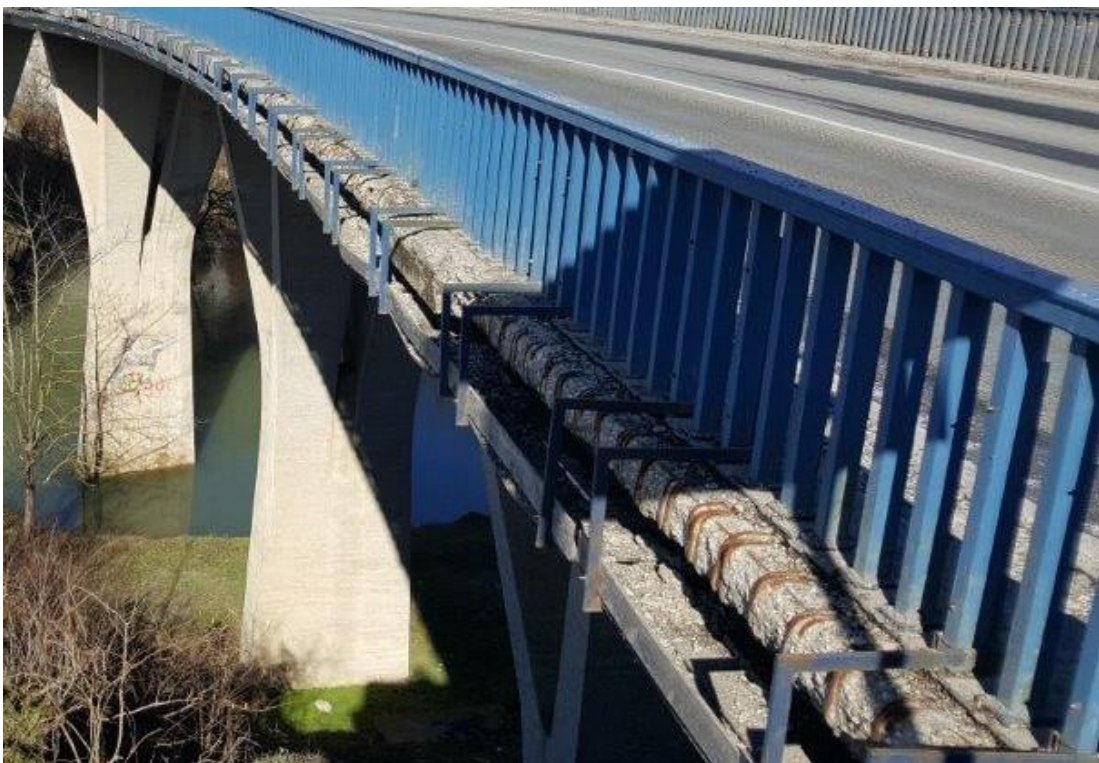
Slika 13. Oštećenje konzole hodnika mosta Slunj

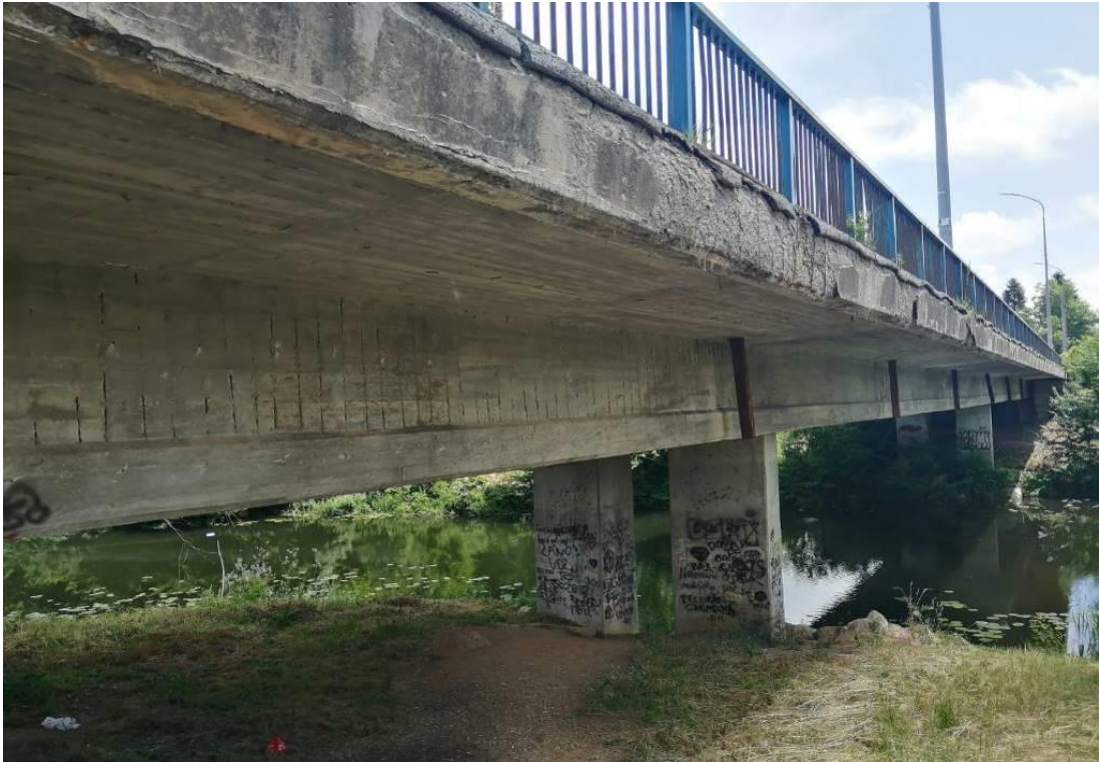
Slika 14. Oštećenja na mostu Gospić

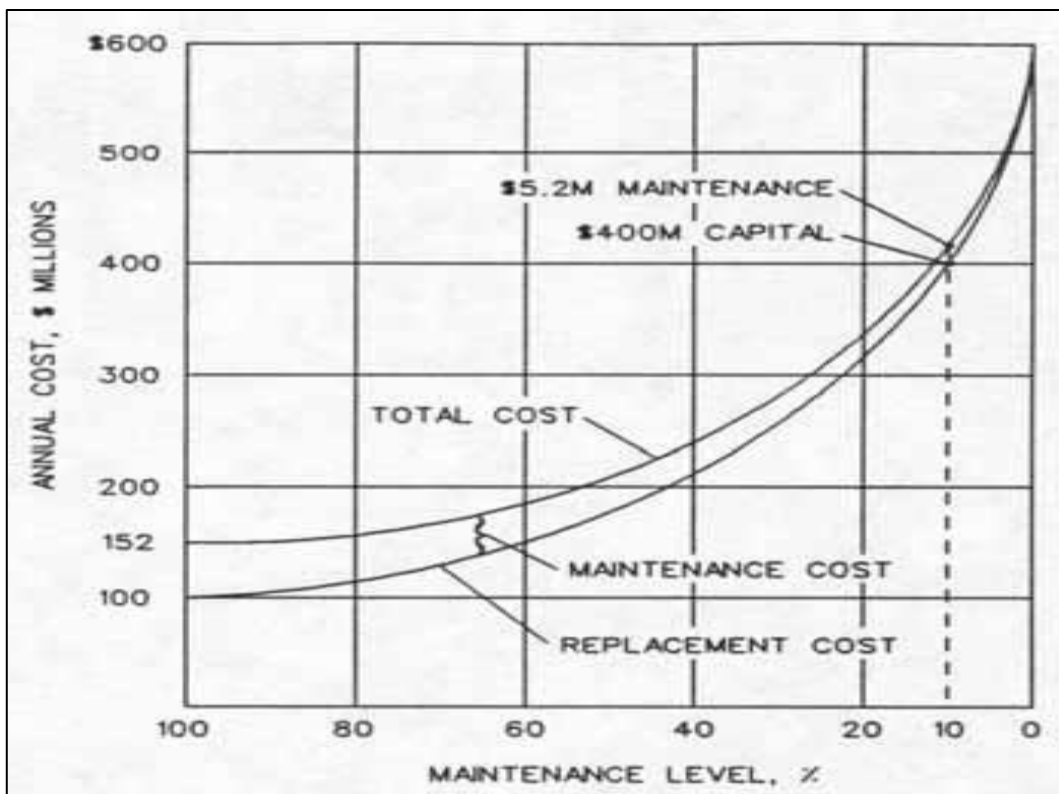
Slika 19. Prikaz troškova održavanja u ovisnosti o stupnju održavanja

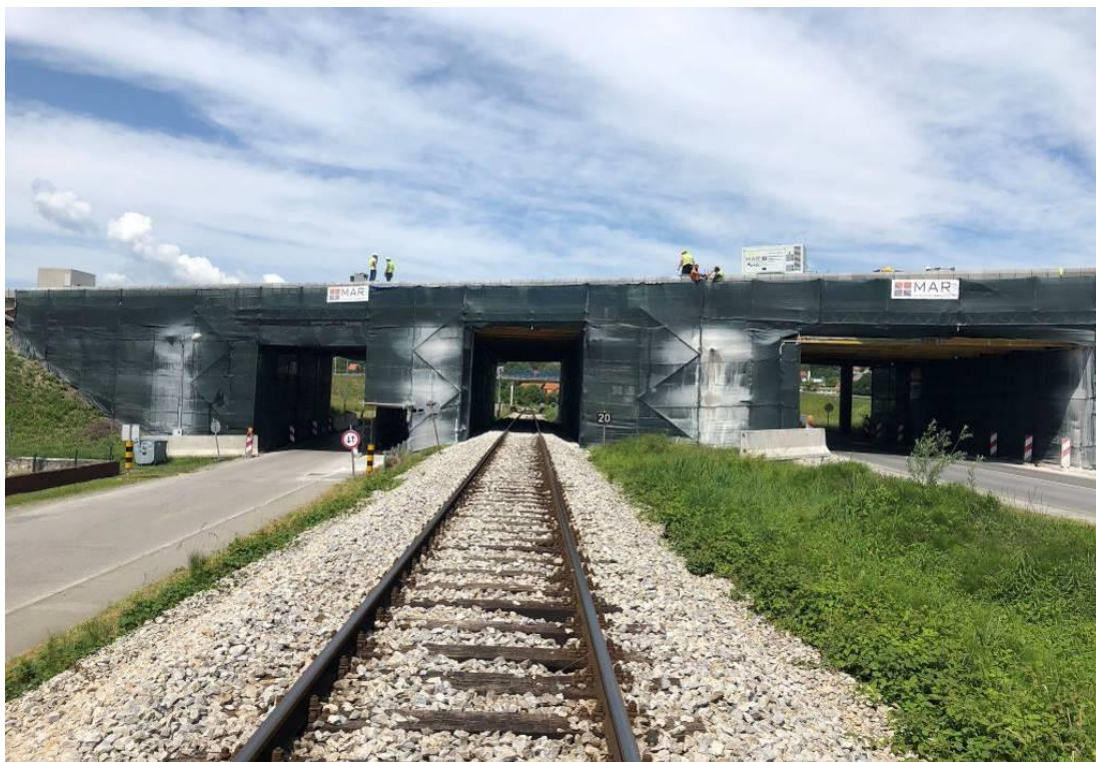
Slika 21. Ispravno postavljena skela sa zaštitnim tunelima i mrežama na nadvožnjaku Zabok

Pripremni radovi su uvod u početak radova te su iznimno bitni u smislu izvođenja radova na siguran i učinkovit način. Budući da se većina građevina sanira pod uporabnim opterećenjem jako je važno iskustvo i tehnologija izvoditelja. Naime, nepravilnim postavljanjem zaštitnih konstrukcija i skela doći će do ometanja i ugroze za zdravlje i sigurnost kako korisnika tako i svih sudionika u gradnji.

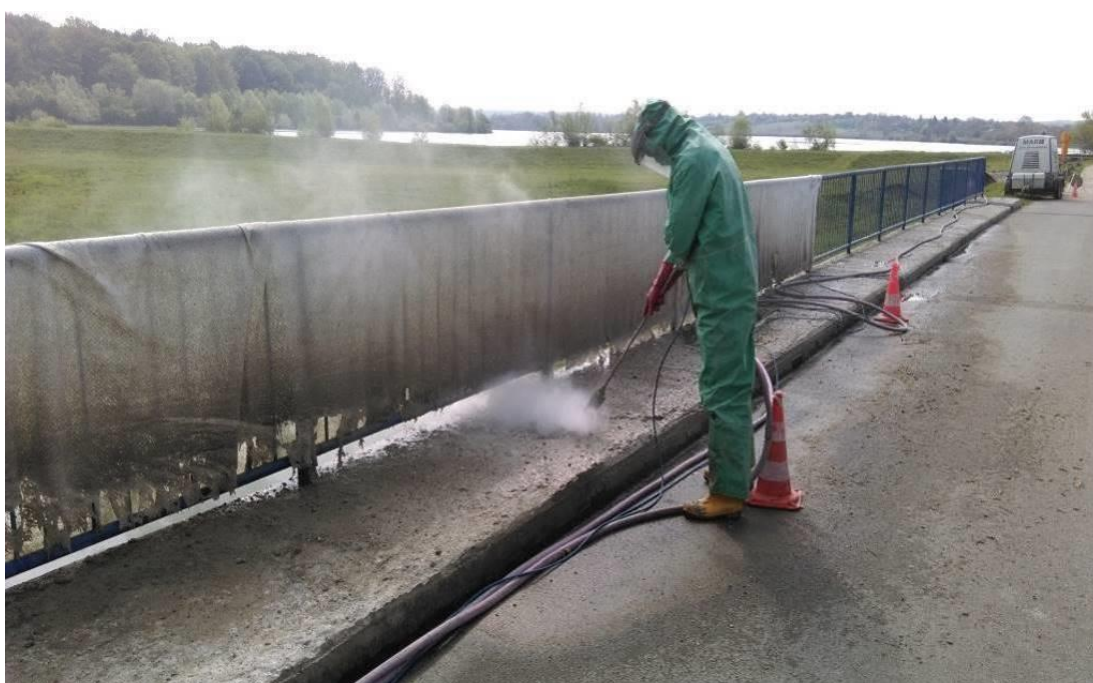
Slika 24. Hidrodemoliranje hodnika mosta Siščani

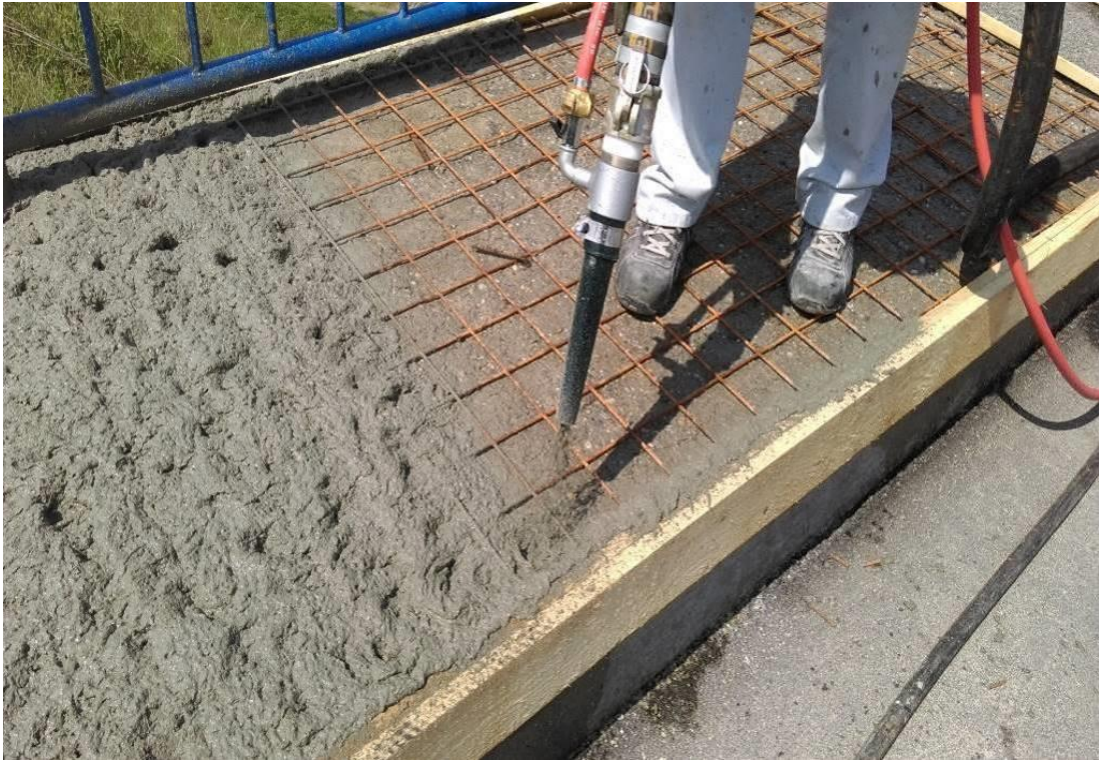
Slika 26. Reprofilacija hodnika mosta Siščani reparaturnim mortom

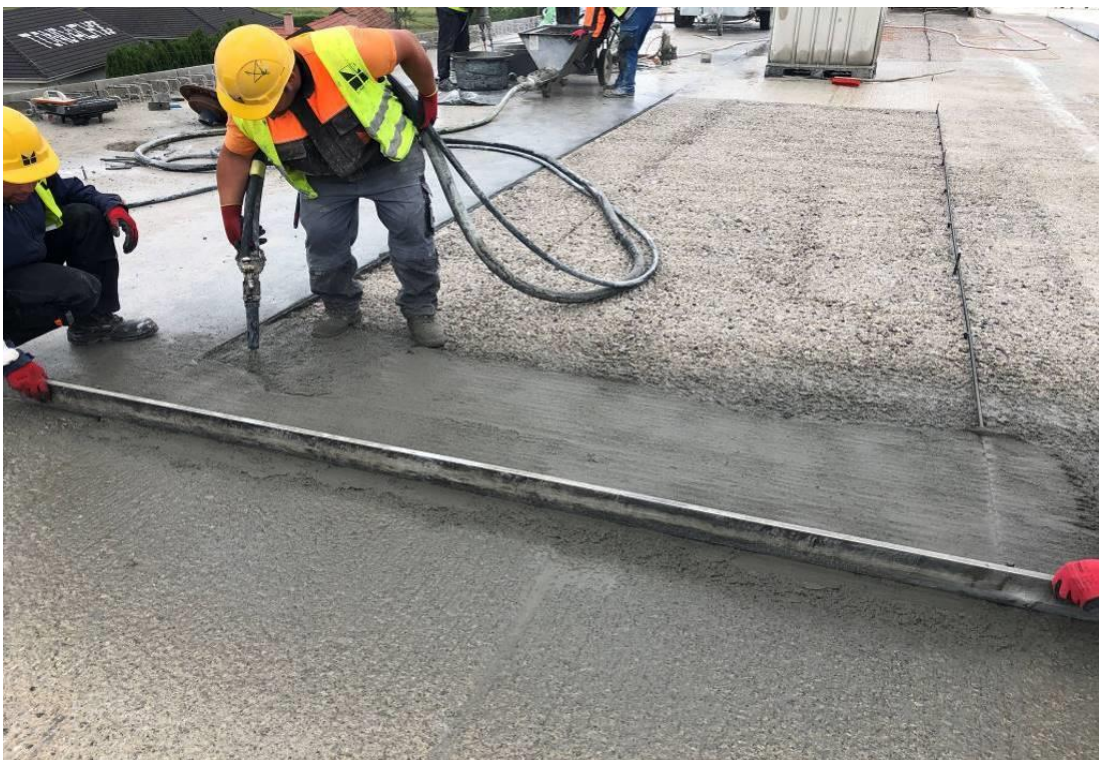
Slika 27. Reprofilacija kolničke ploče nadvožnjaka Zabok reparaturnim mortom

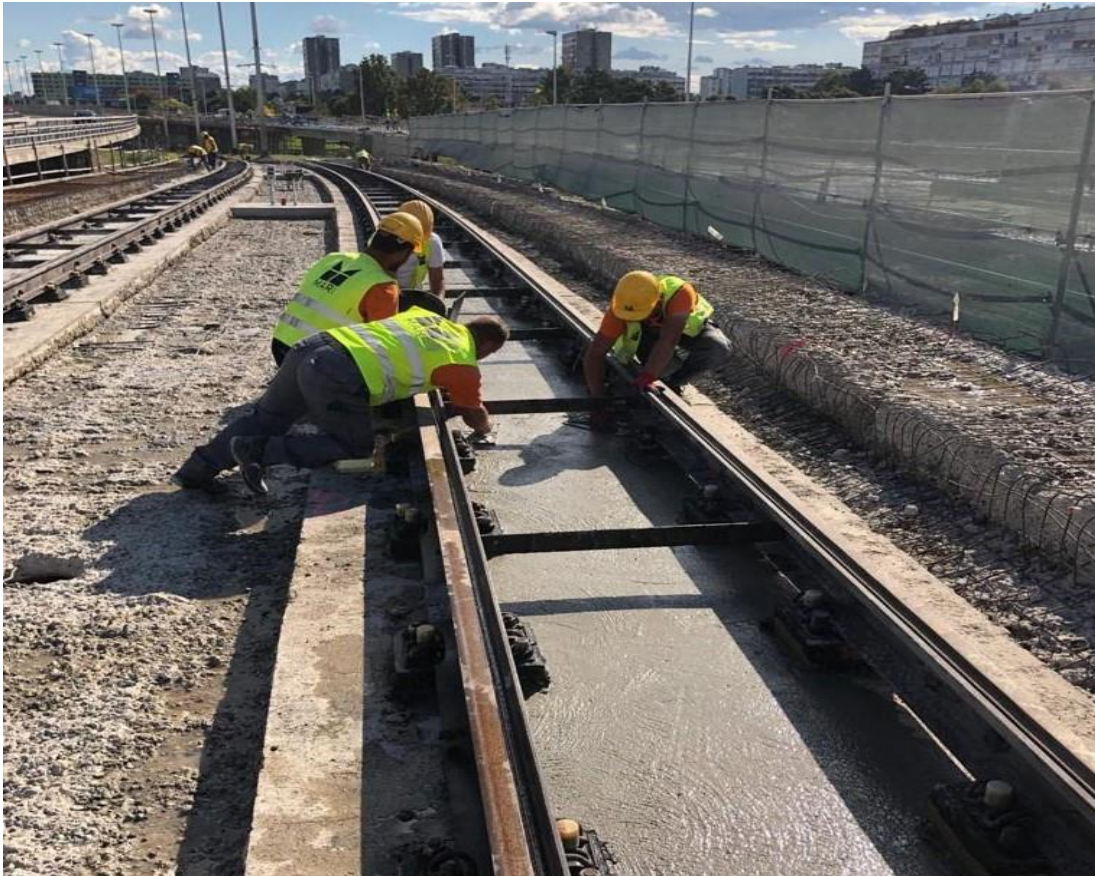
Slika 28. Reprofilacija kolničke ploče tramvajskog mosta Mladost ugradnjom betona

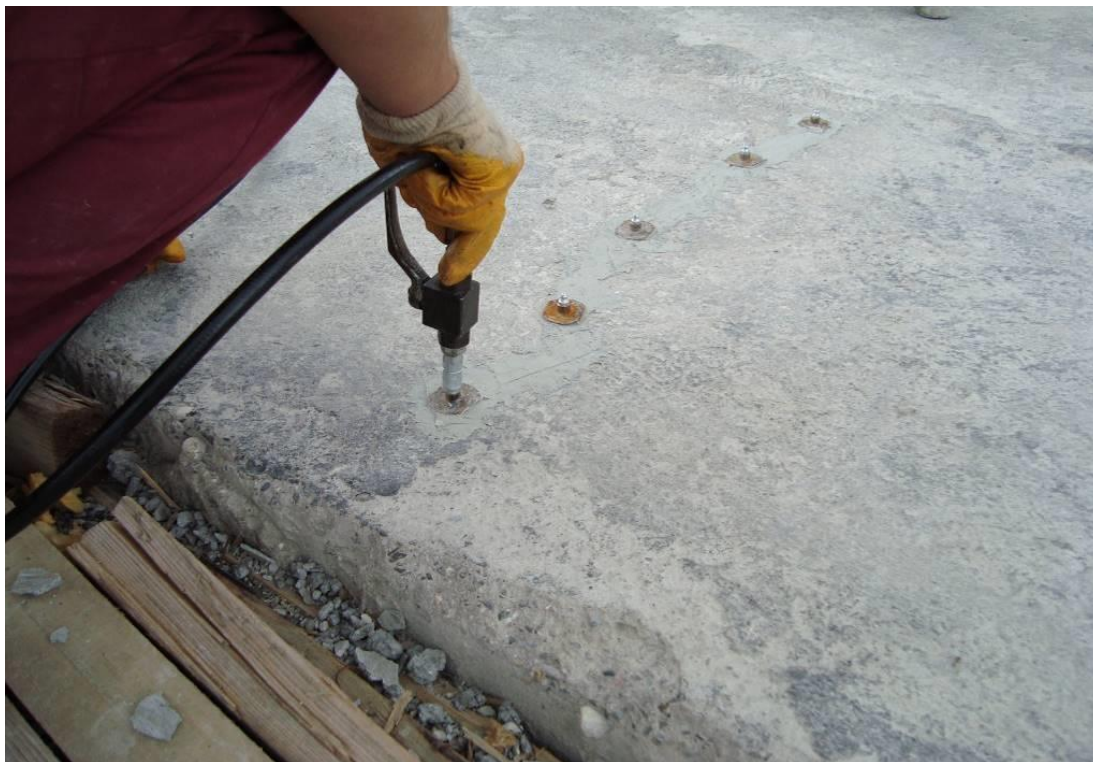
Navedeno se upotrebljava tehnološki u istom rasporedu kao i injektiranje bušenim pakerima uz uvjet da su pukotine većeg zazora, odnosno u pravilu za pukotine zazora većeg od 0,8 mm.

Slika 32. Injektiranje kolničke ploče mosta lijepljenim pakerima

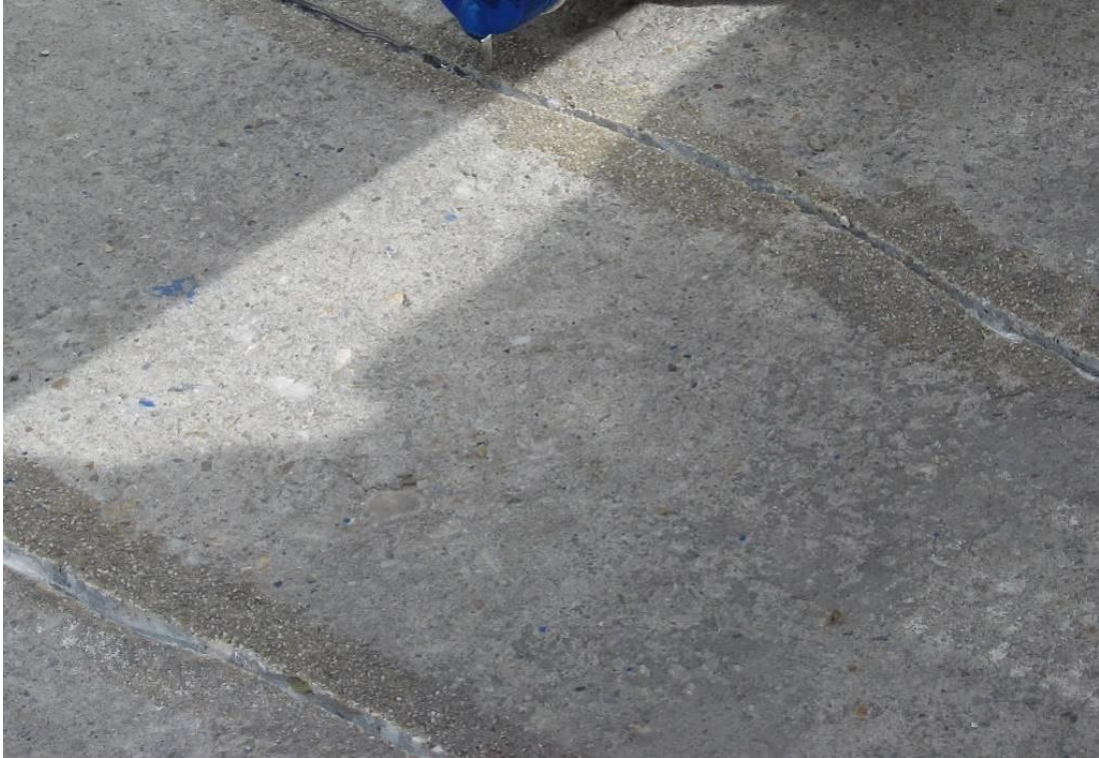
Izvodi se na način da se nakon označavanja pukotine vrši rezanje traga pukotine dijamentnim reznim alatima u obliku slova „V“. Slijedi ispuhivanje komprimiranim zrakom te zalijevanje traga pukotine injekcijskom smjesom.

Slika 33. Gravitacijsko injektiranje

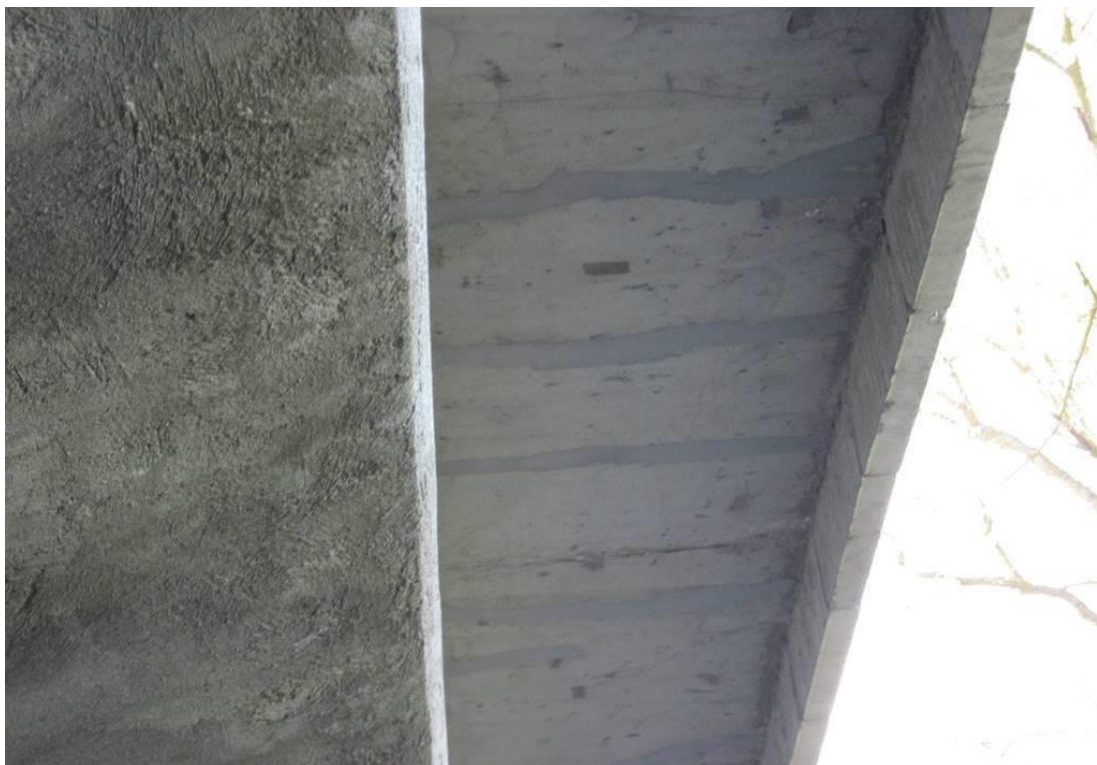
Brtvljenje pukotina izvodi se kod plitkih površinskih pukotina zazora manjeg od 0,3 mm. Izvodi se na način da se trag pukotine zarezuje ili brusi kako bi se osigurala prionjivost materijala. Nakon pripreme slijedi zapunjavanje ili premazivanje traga pukotine u pravilu trajno elastičnom brtvenom masom, premazom ili mortom.

Slika 34. Brtvljenje traga pukotine

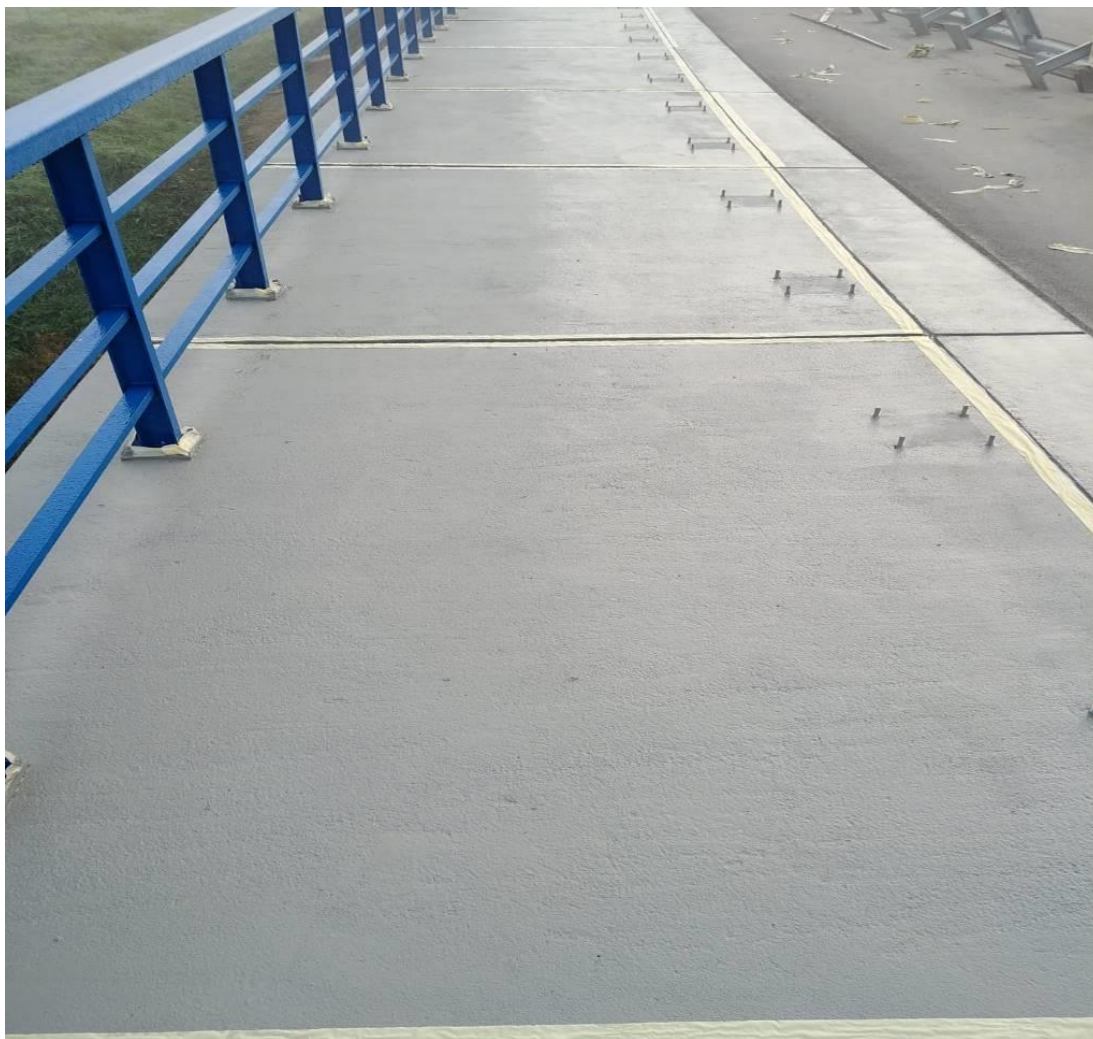
Slika 36. Trajnoelastični poliuretanski sustav na nadvožnjaku Začretje

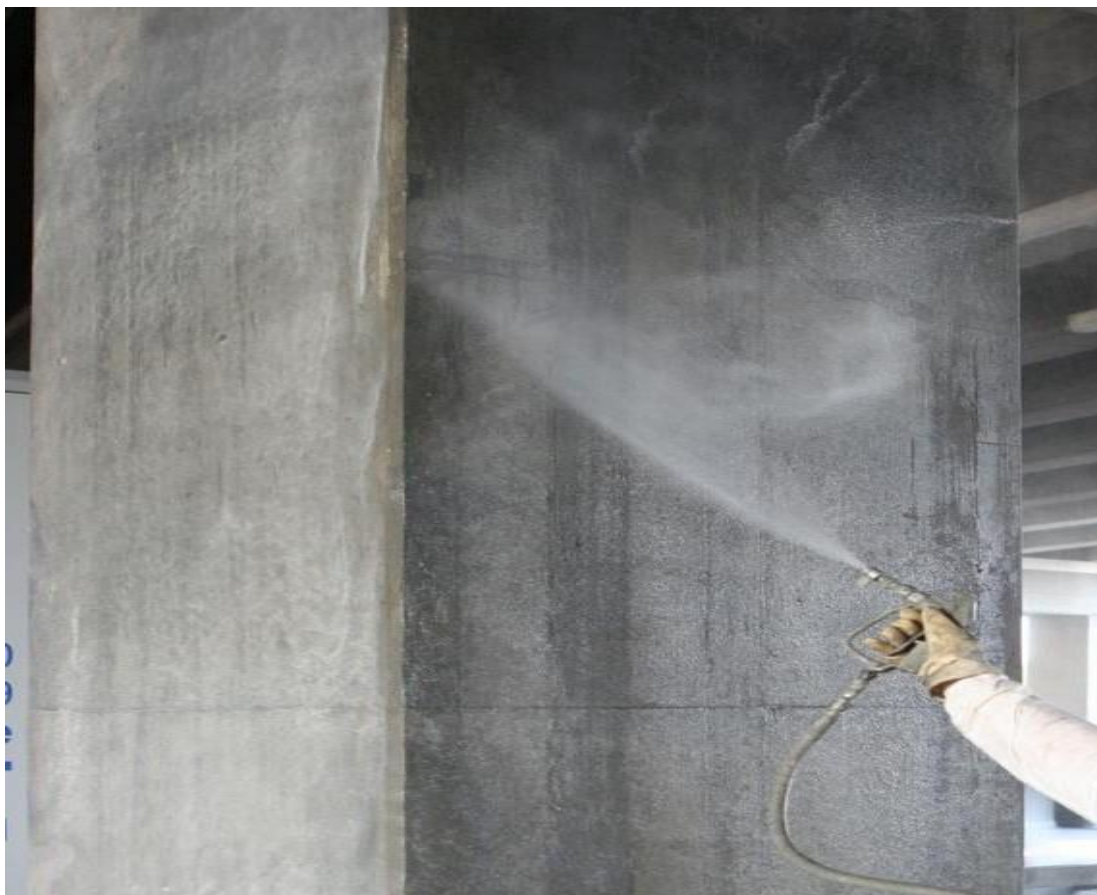
Slika 37. Primjena hidrofobne impregnacije na stupište nadvožnjaka

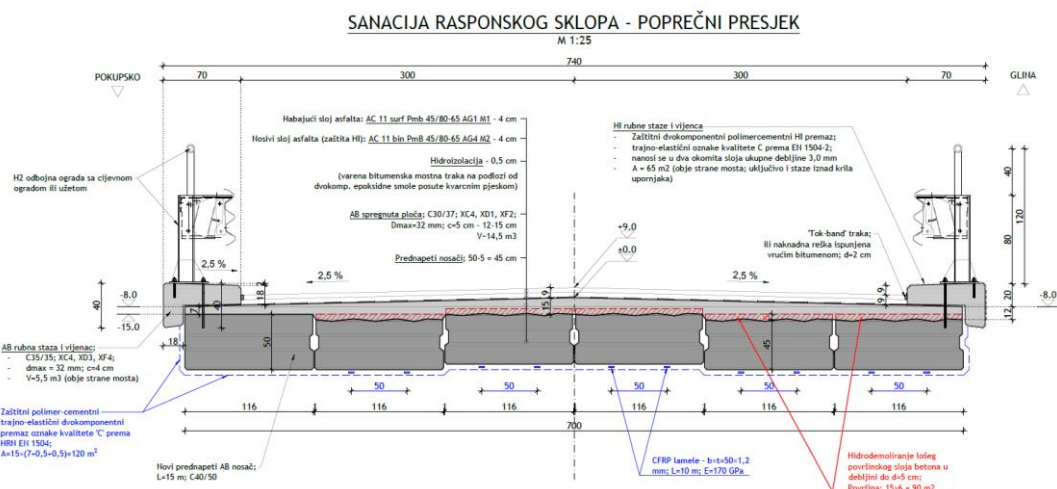
Slika 40. Nacrt sanacije rasponskog sklopa

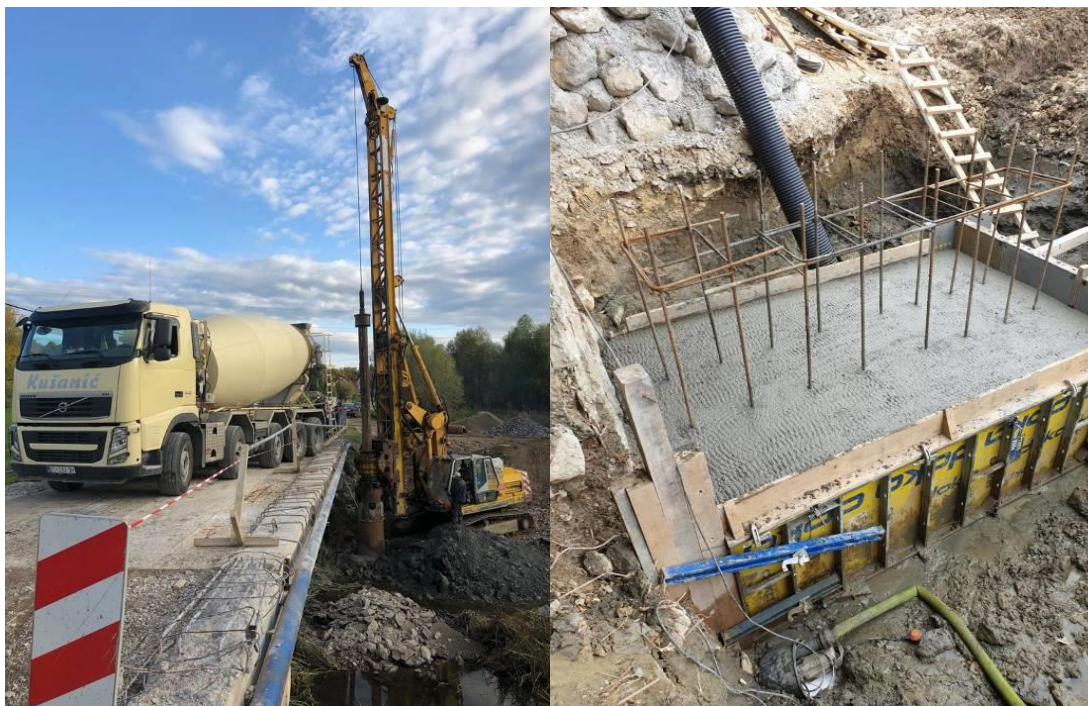
Slika 41. Izrada bušenih pilota i betoniranje naglavne grede pilota

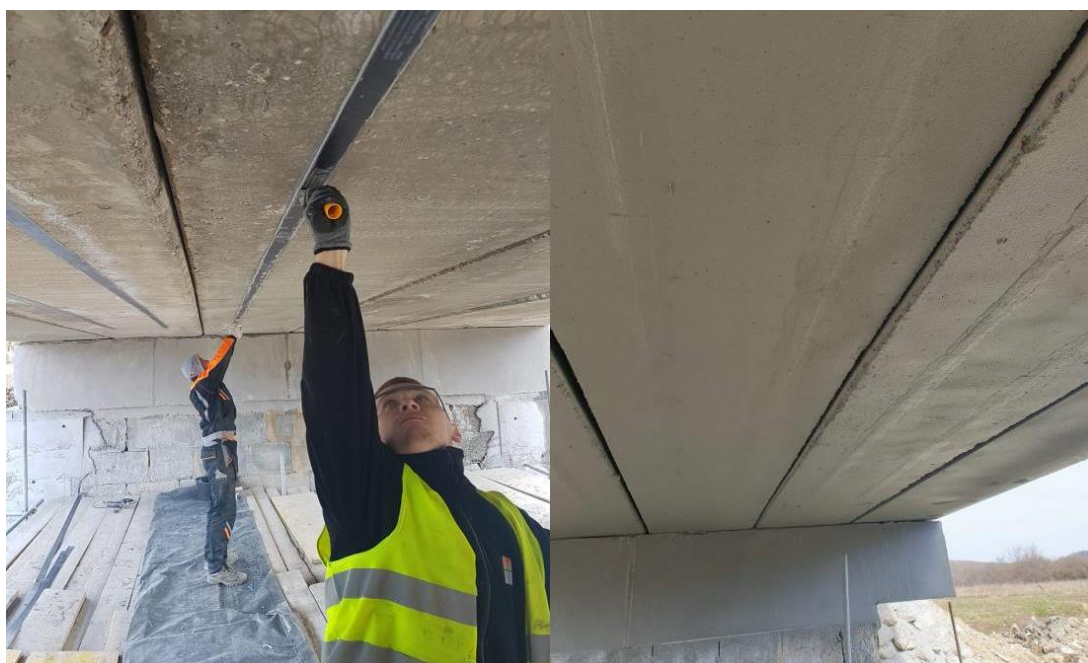
Slika 44. Ojačanje nosača ugradnjom karbonskih lamela te zaštitni sustav podgleda mosta

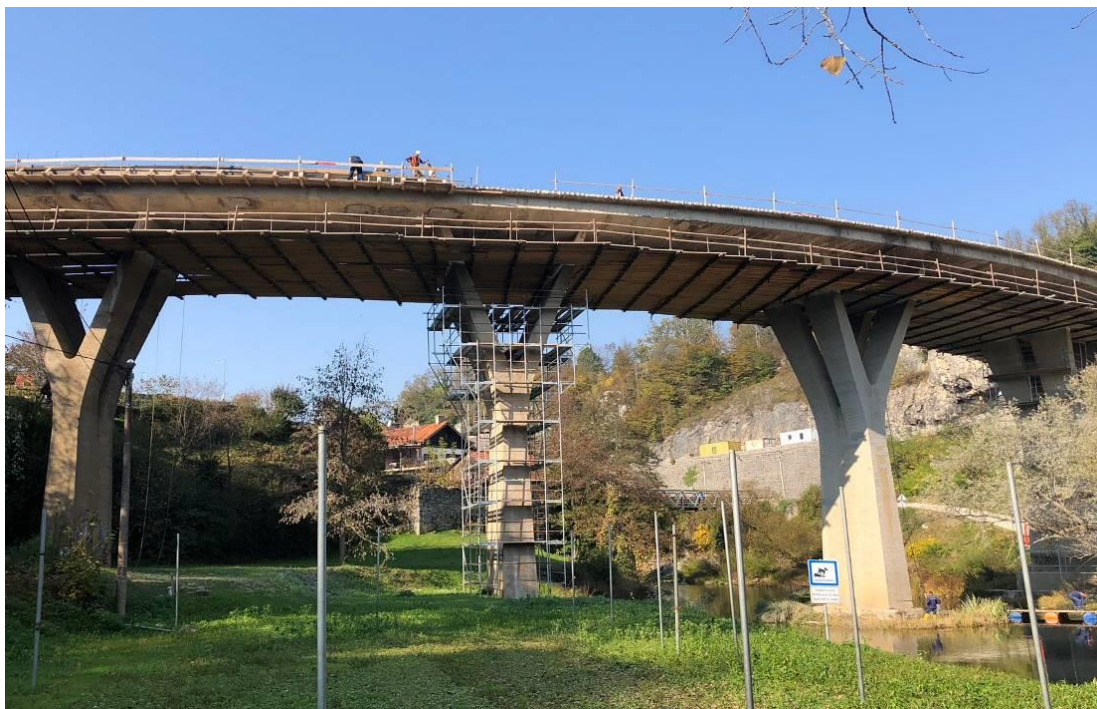
Slika 49. Montaža viseće skele, skele stupova i oplate konzole mosta

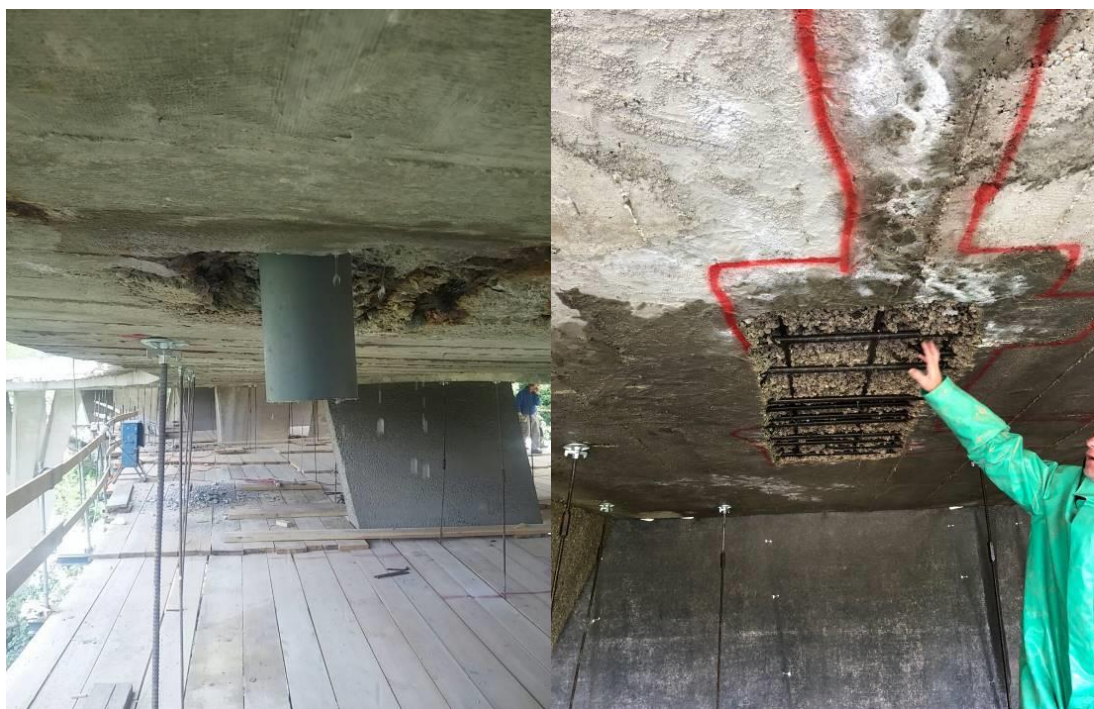
Slika 50. Oštećenja podgleda kolničke ploče te radovi hidrodinamičkog uklanjanja oštećenja

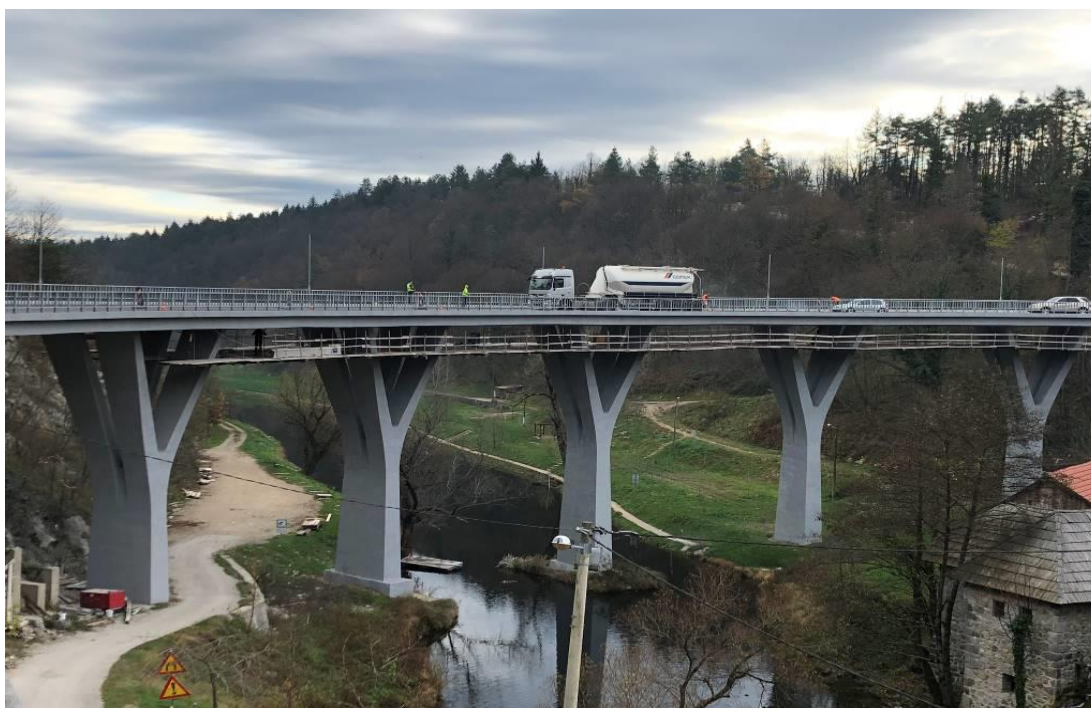
Slika 52. Demontaža skele i izgled konstrukcije nakon završenih radova

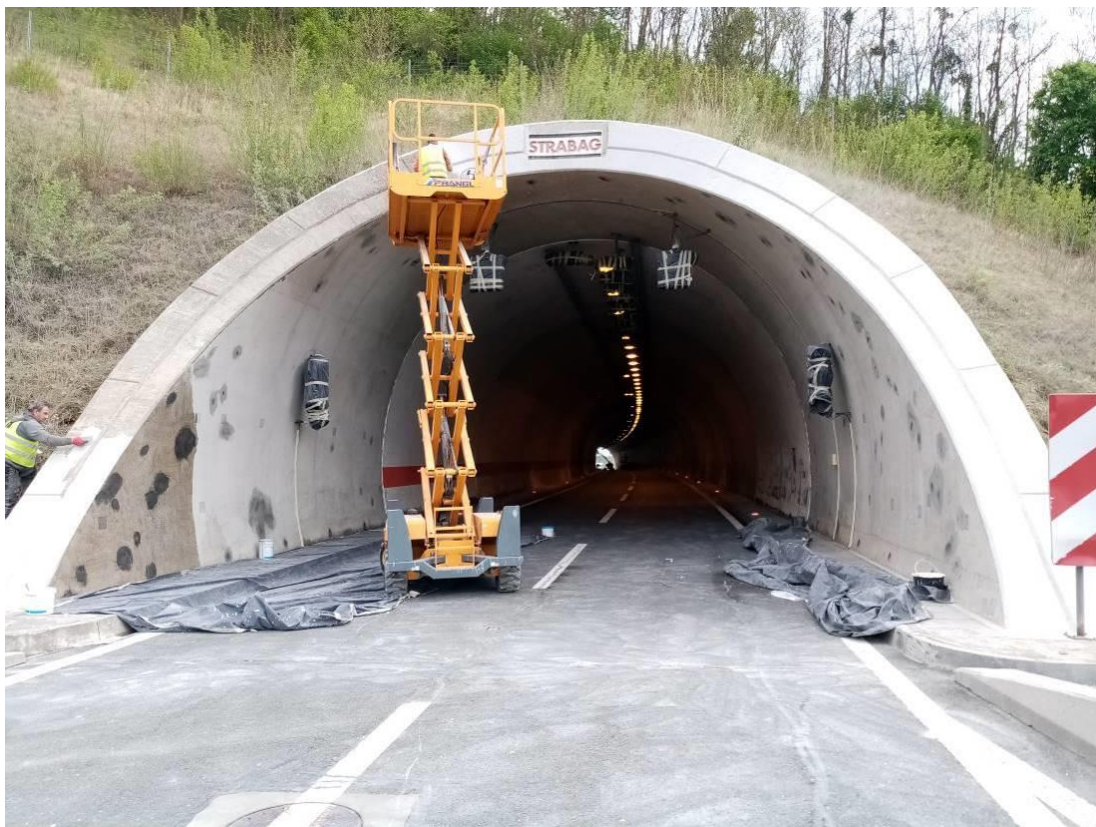
Slika 58. Sanacija lokalnih oštećenja i nanošenje primera

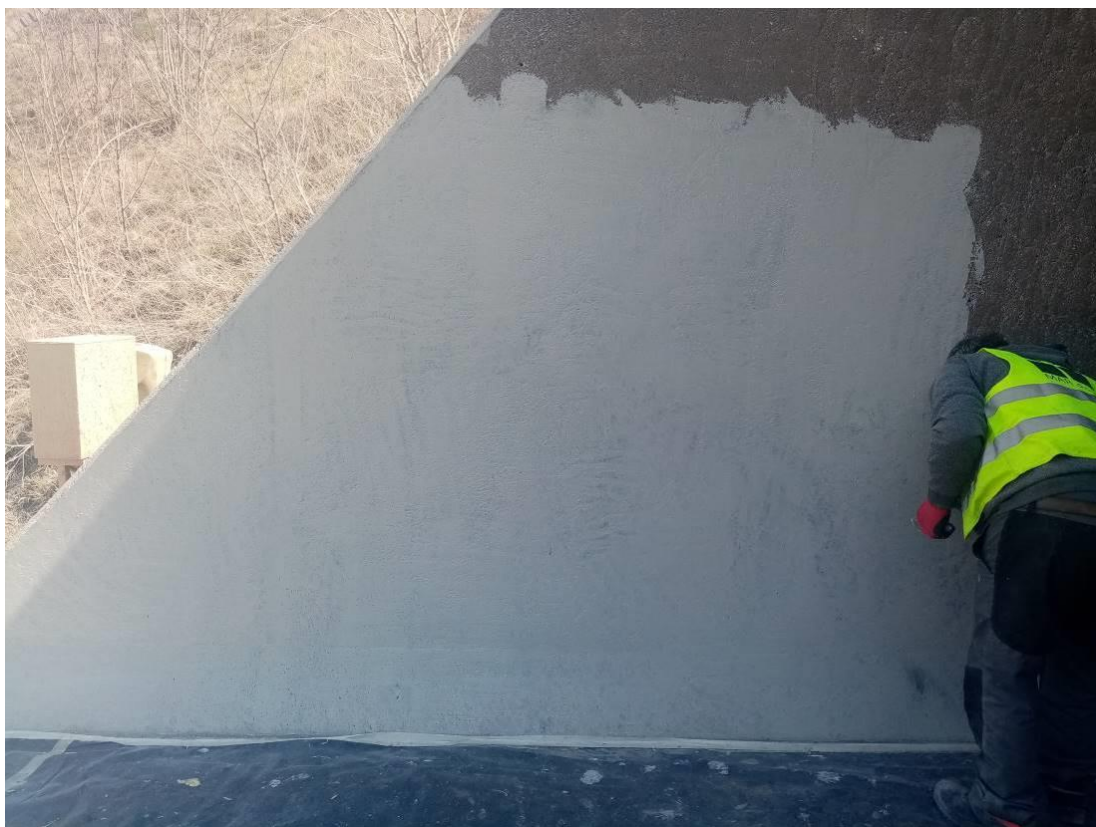
Slika 59. Sanacija manjih nepravilnosti ugradnjom epoksidnog morta

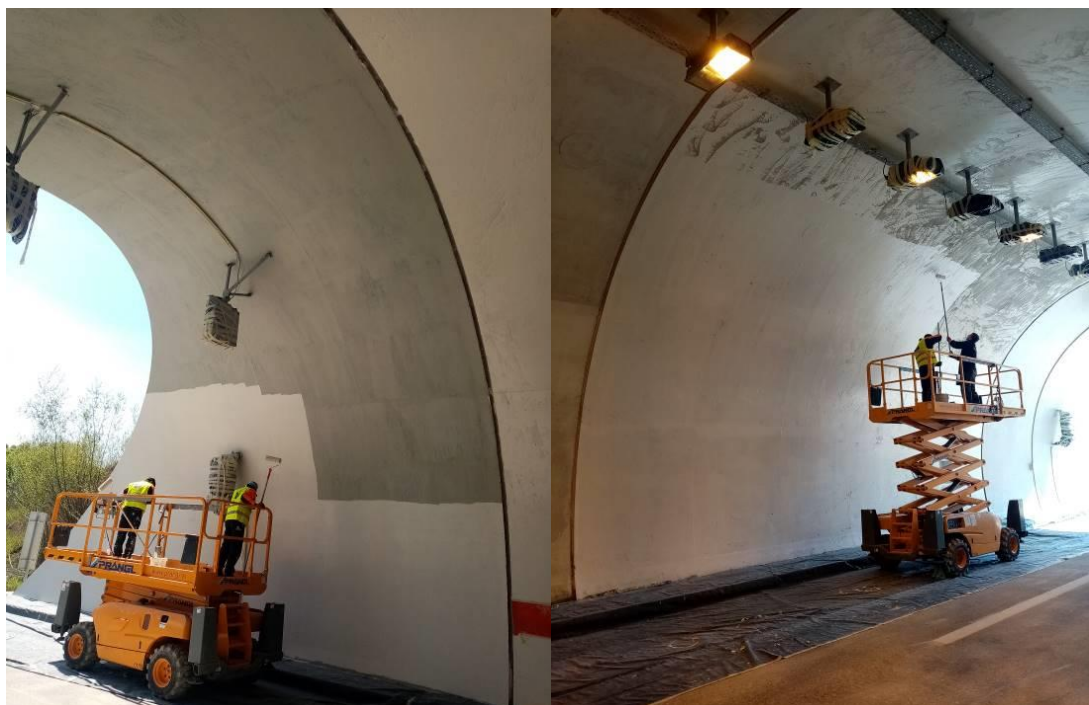
Slika 60. Nanošenje završnog zaštitnog sustava

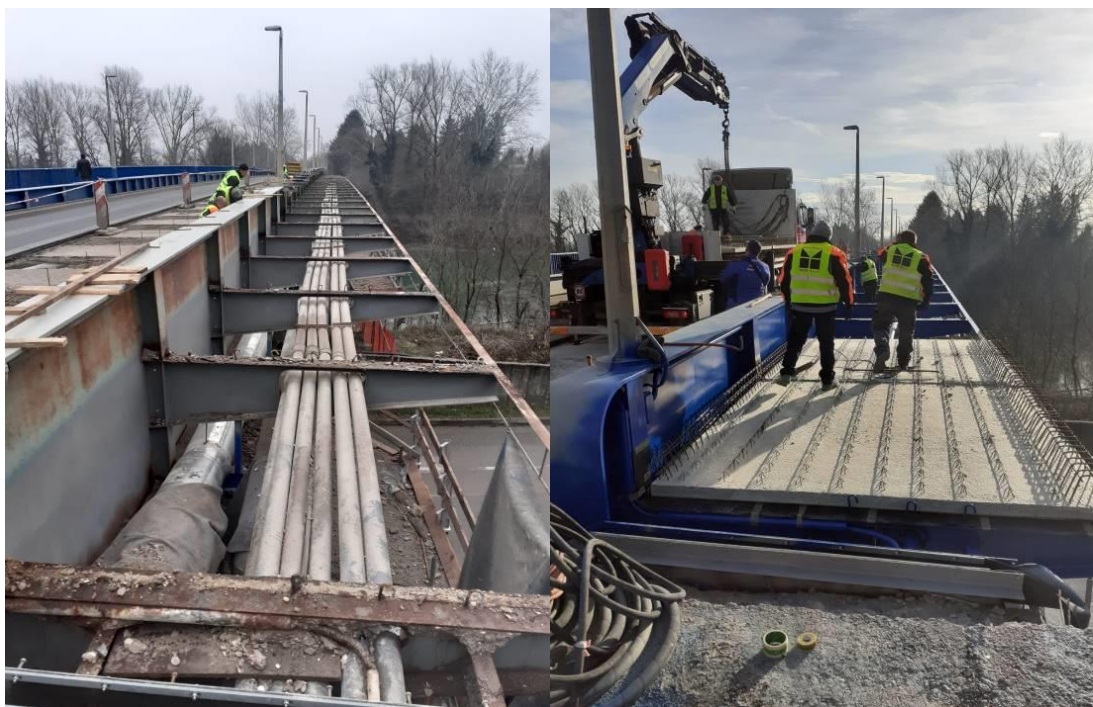
Slika 67. Izgled konzola nakon uklanjanja i montaža novih omnia ploča

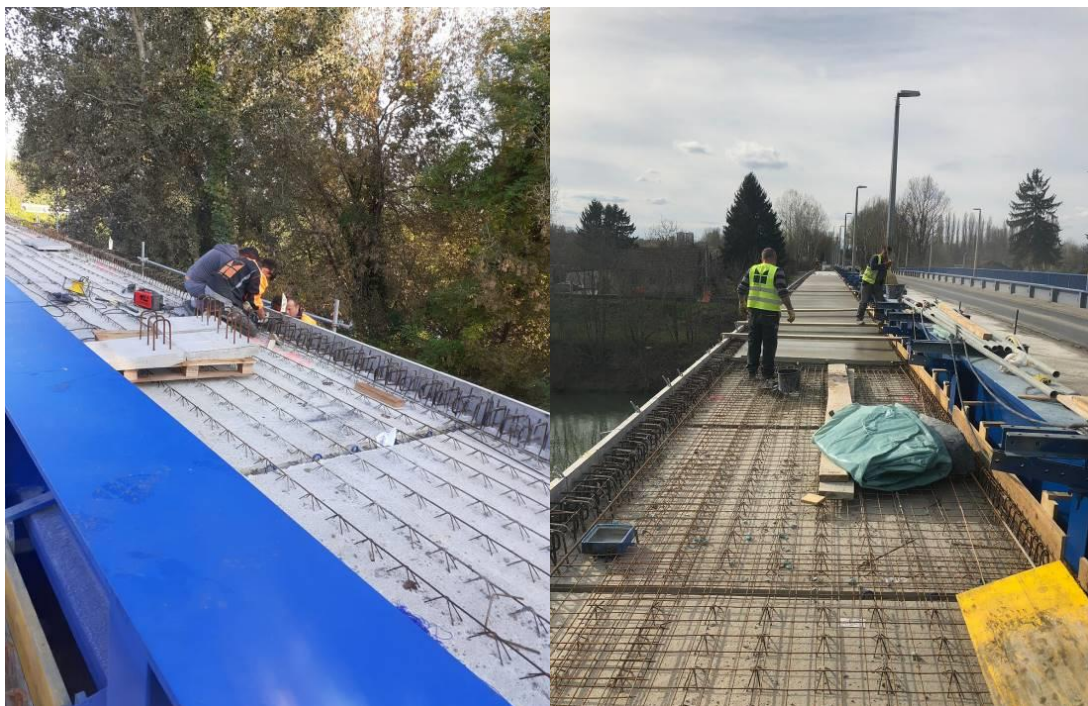
Slika 68. Montaža vijenaca, armature, i ugradnja betona novih pješačkih hodnika

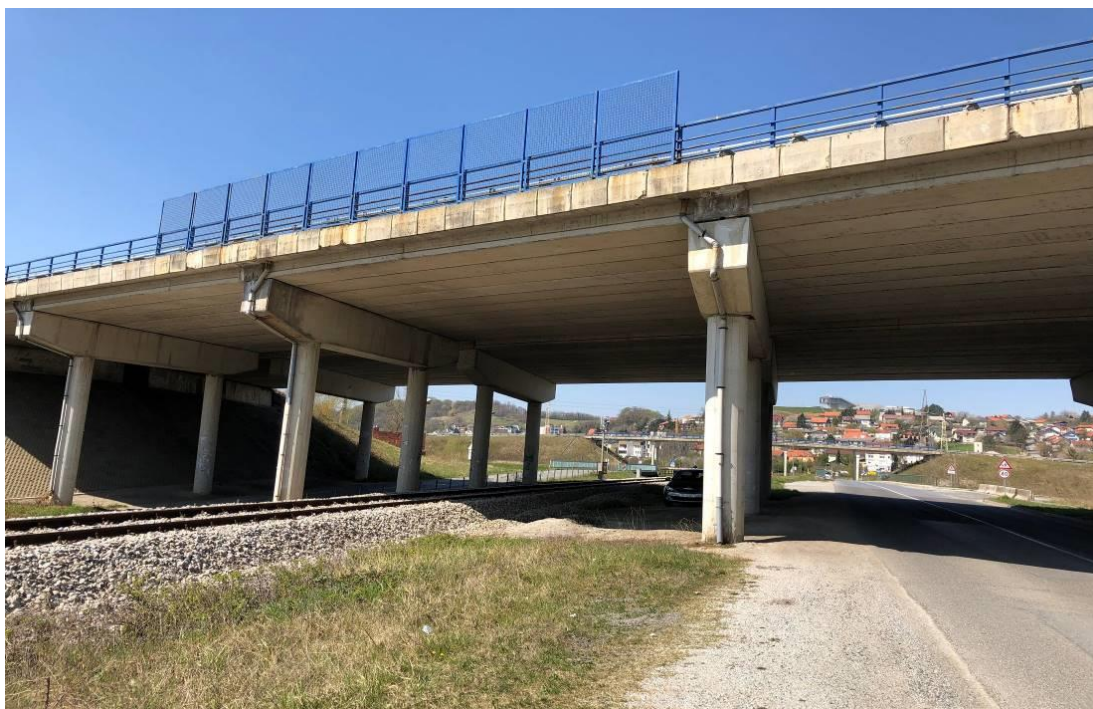
Slika 70. Zatečeno stanje nadvožnjaka s vidljivim oštećenjima

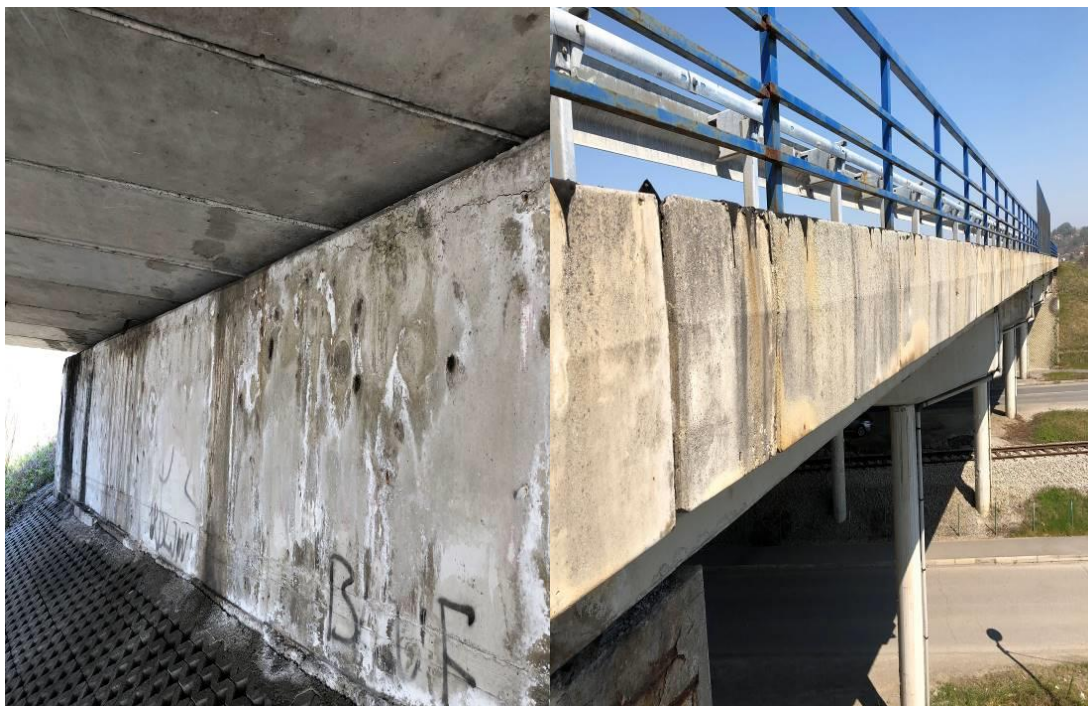
Slika 73. Oštećenja naglavne grede upornjaka, vijenaca i ograda nadvožnjaka

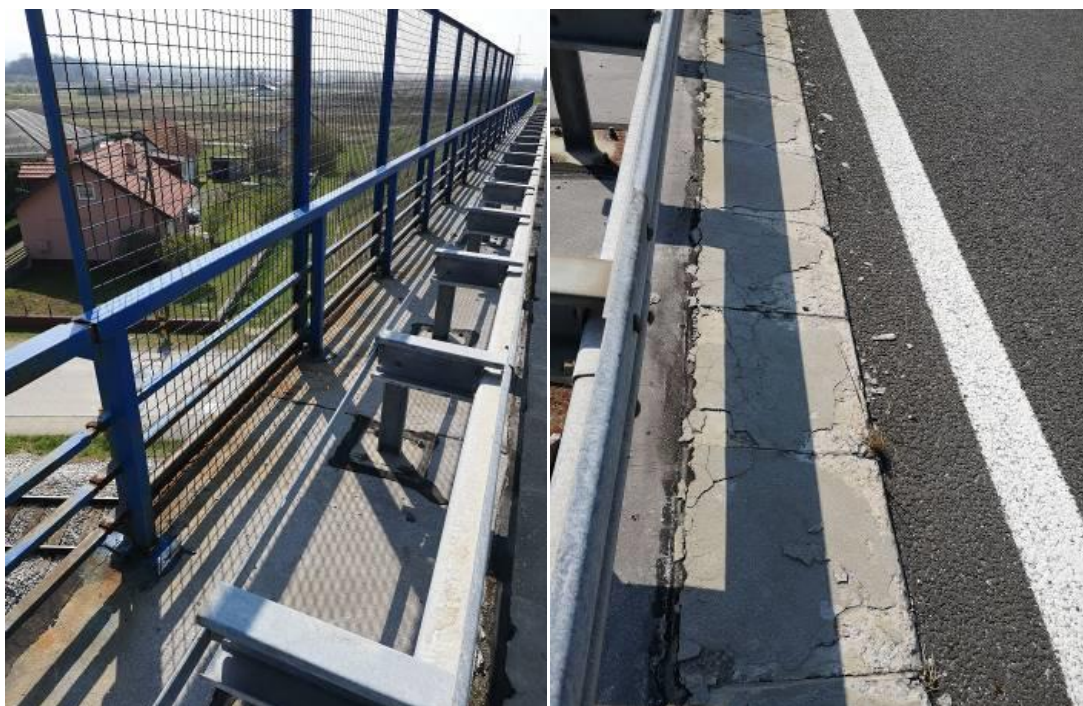
Slika 74. Oštećenja ograde, hodnika i rubnjaka nadvožnjaka
