Master's thesis / Diplomski rad

2020

**TEHNOLOGIJE SANACIJE I  
IZVANREDNOG ODRŽAVANJA  
ARMIRANO-BETONSKIH KONSTRUKCIJA  
INFRASTRUKTURNIH OBJEKATA**

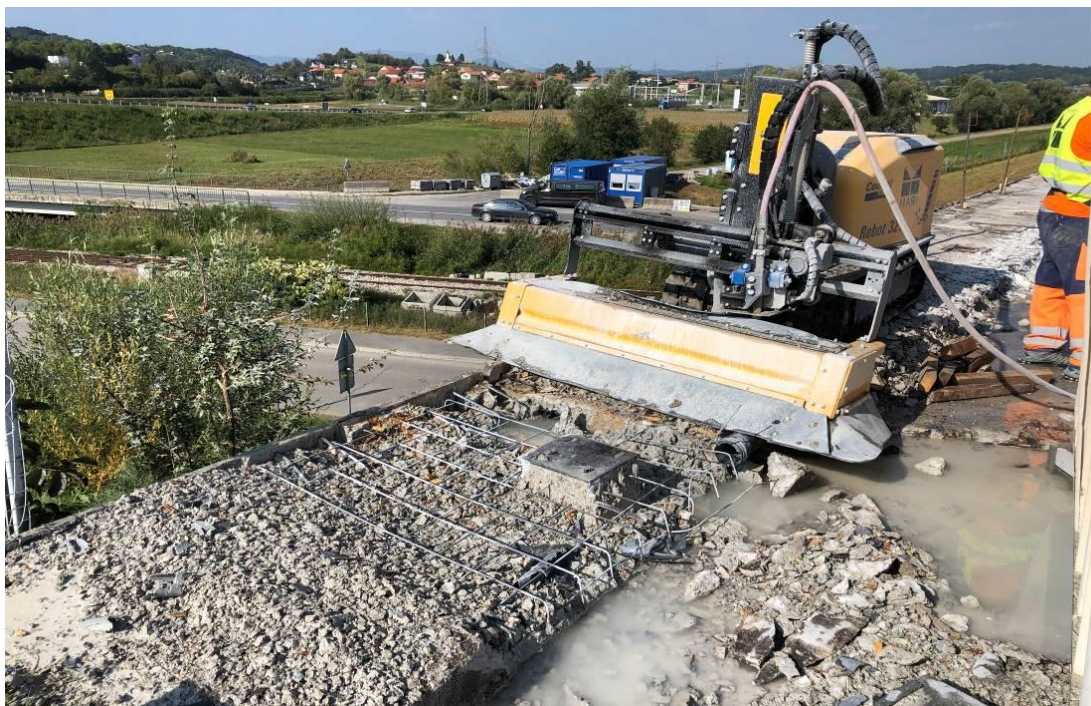
Slika 75. Hidrodinamičko uklanjanje betona nadvožnjaka robotiziranim uređajem s automatskim navođenjem

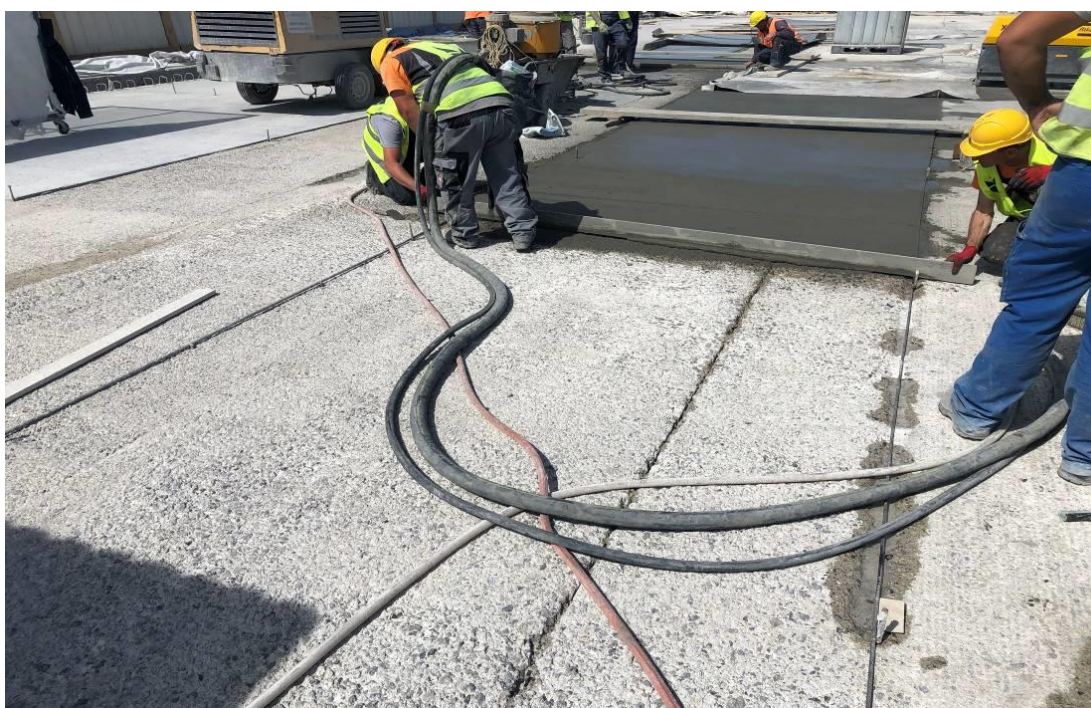
Slika 76. Reprofilacija kolničke ploče nakon uklanjanja oštećenog betona

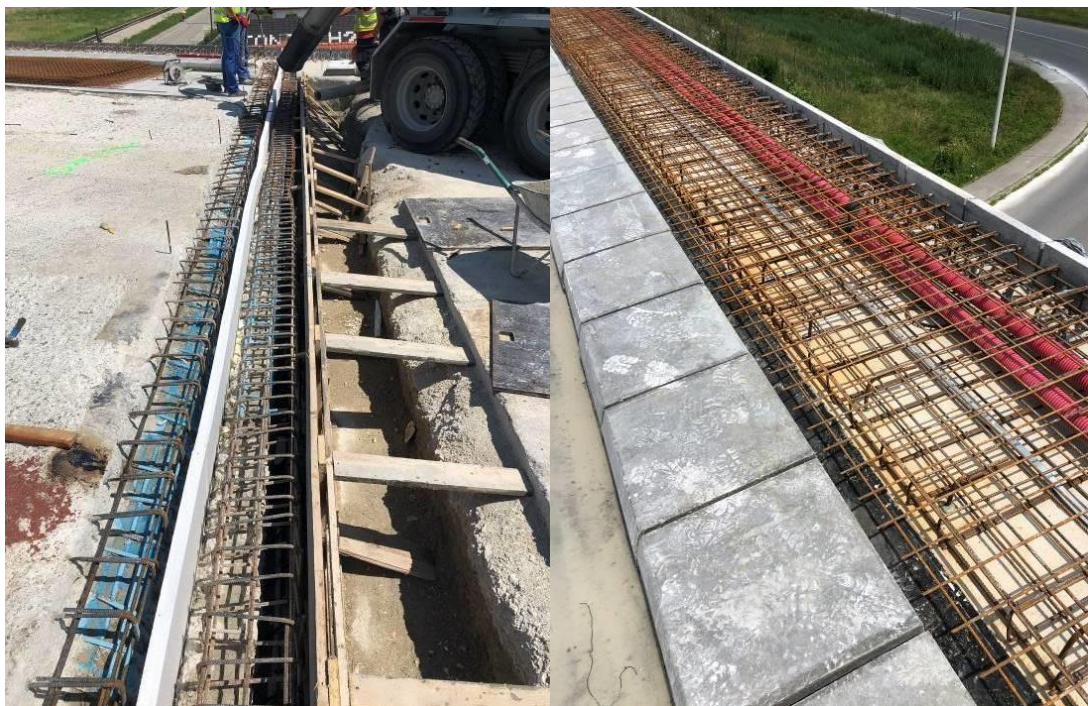
Slika 77. Ugradnja oplata, armature i betona za izradu novih hodnika i greda novih prijelaznih naprava

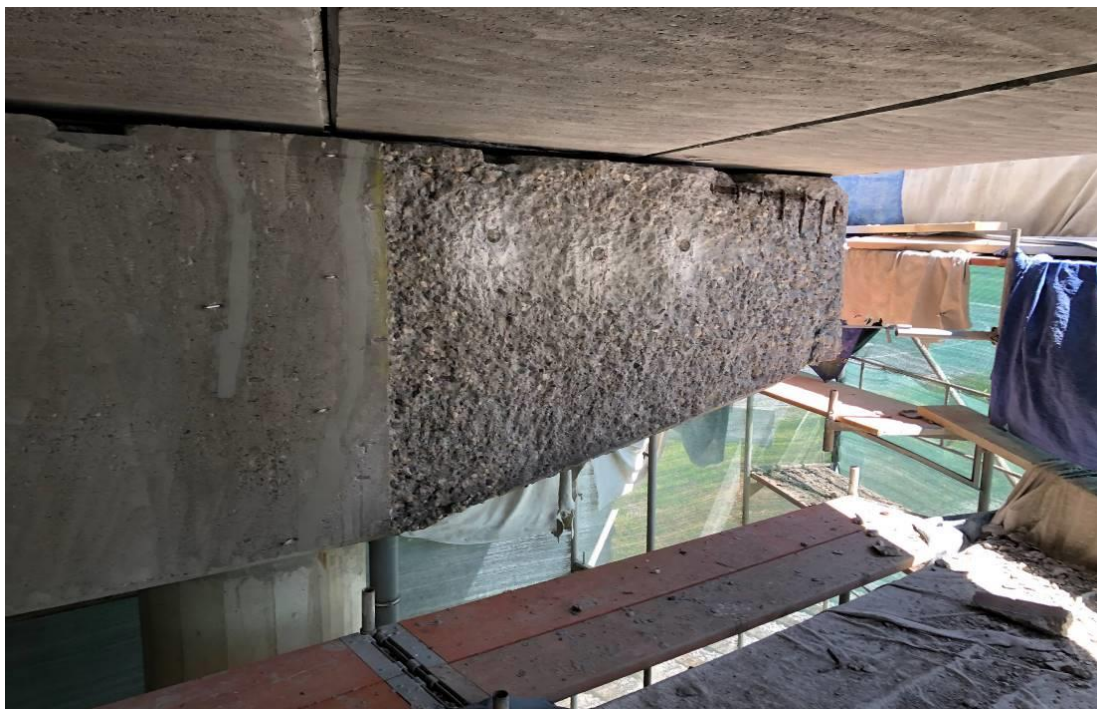
Slika 79. Naglavna greda nadvožnjaka s vidljivim dijelovima injektiranja pukotina, površine nakon hidrodinamičkog uklanjanja oštećenog betona i uzorci “pull off” ispitivanja

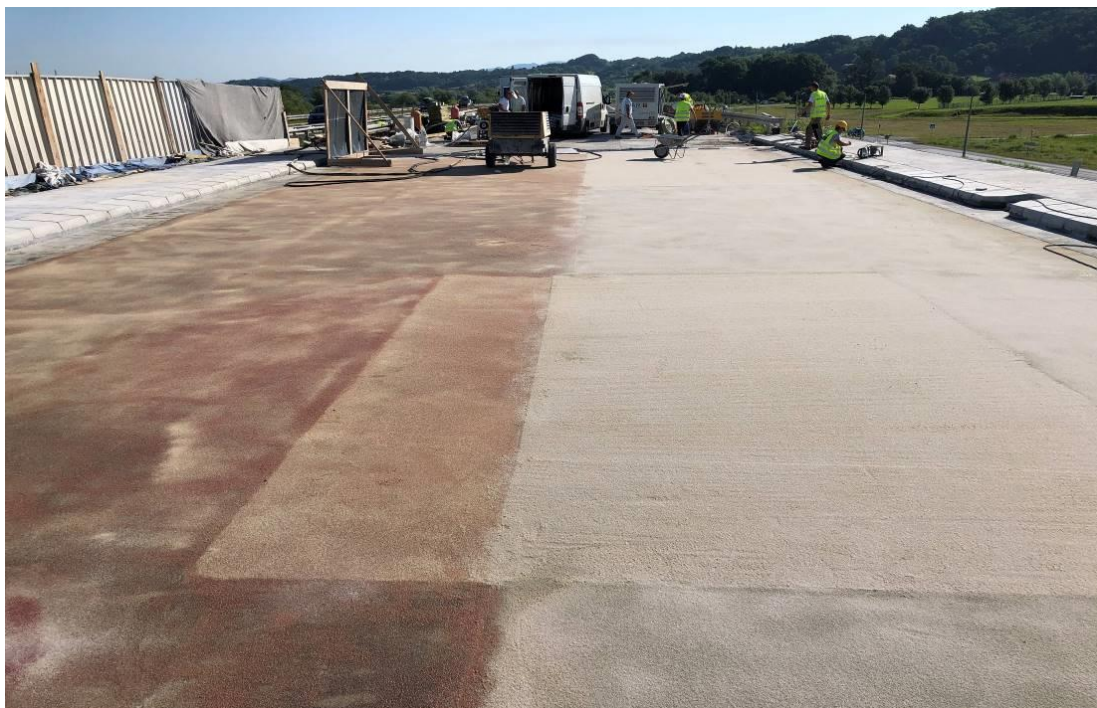
Slika 80. Ugradnja epoksidnog premaza i epoksidnog morta na kolničku ploču nadvožnjaka

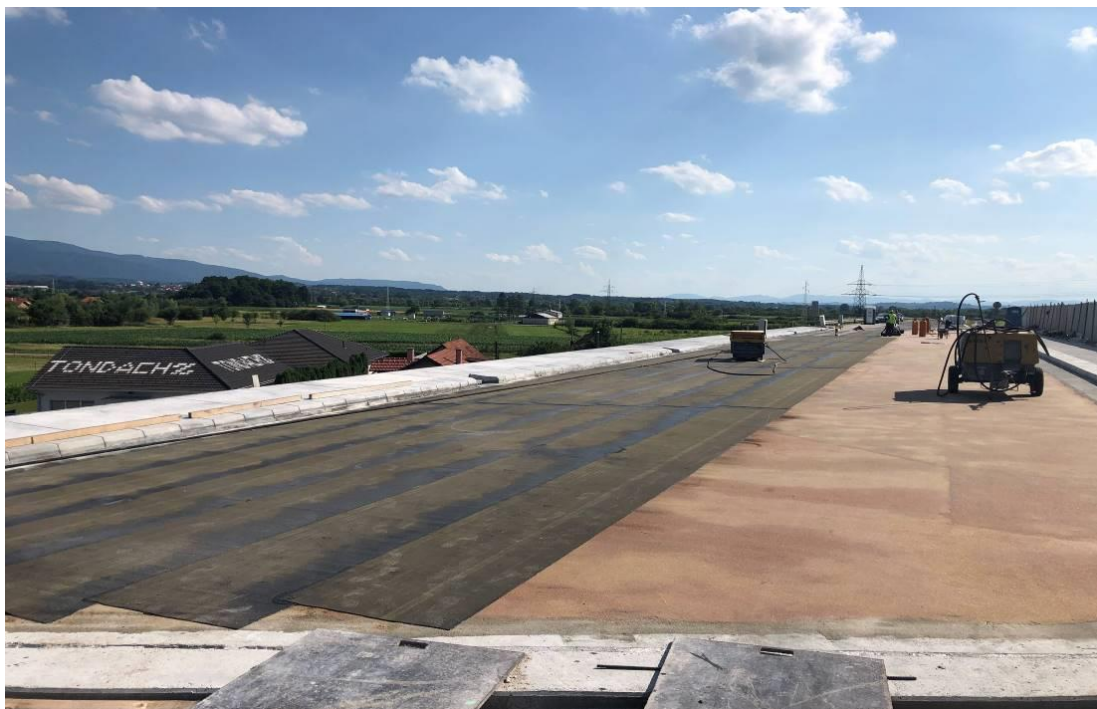
Slika 81. Ugradnja hidroizolacijskog sustava od varenih mosnih bitumenskih elastomernih traka debljine 5 mm

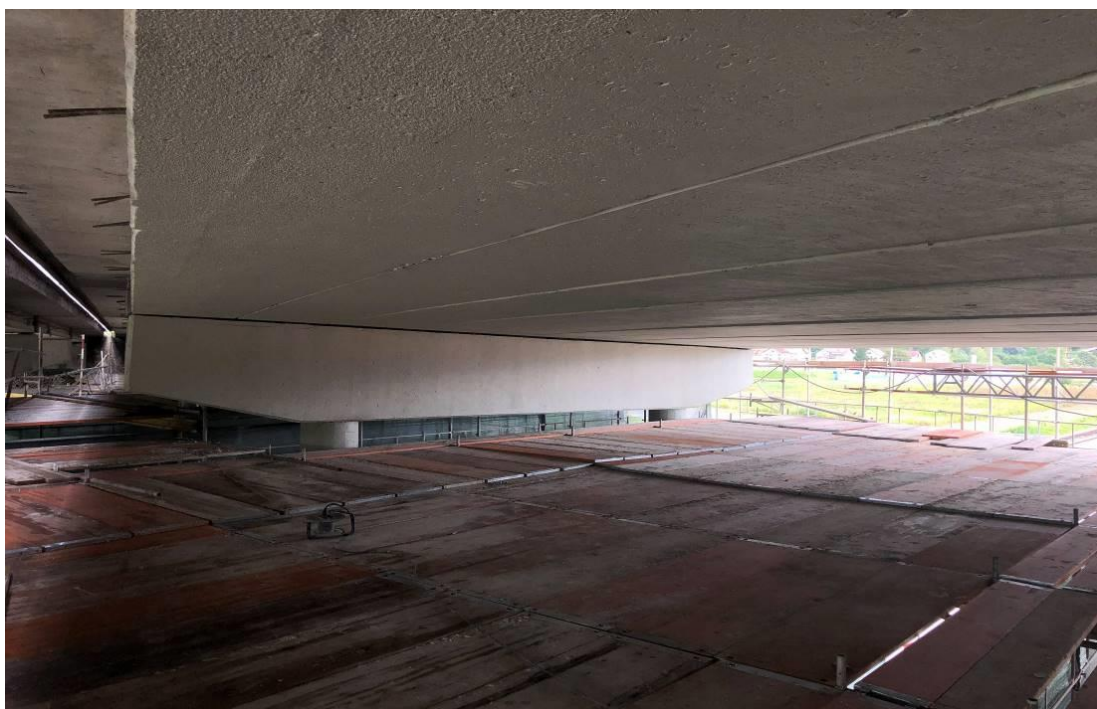
Slika 82. Podgled nadvožnjaka nakon ugradnje sanacijskih materija i trajnoelastičnog zaštitnog sustava

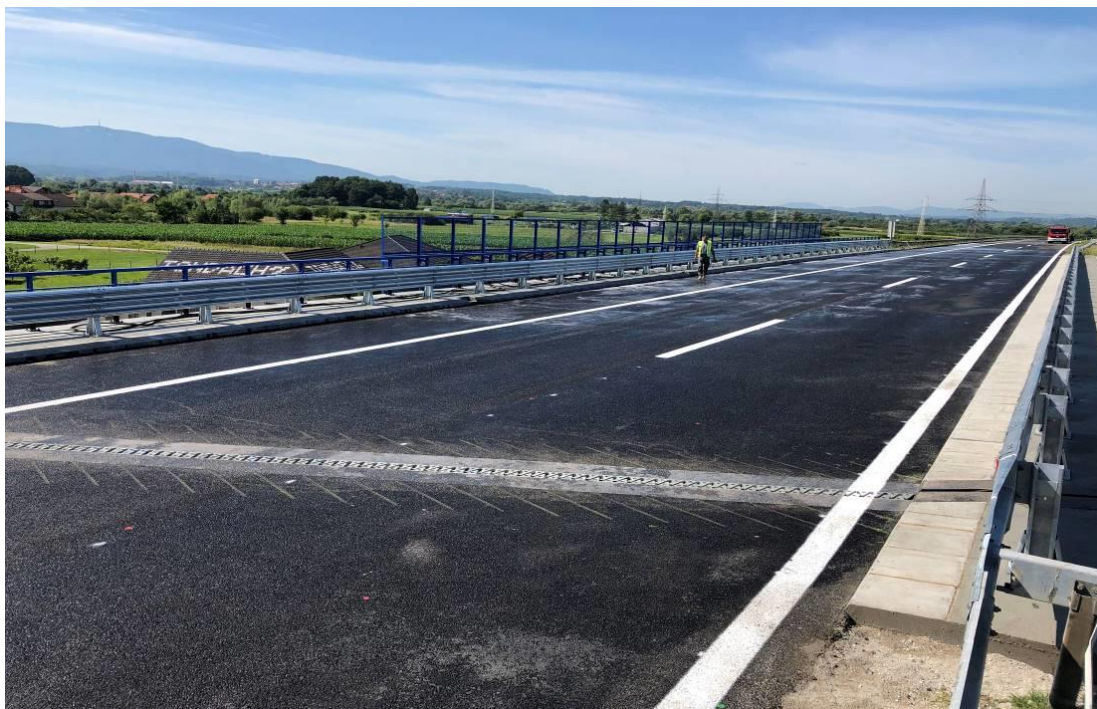
Slika 84. Izgled nadvožnjaka nakon završenih sanacijskih radova
