Hitna obnova nosive konstrukcije crkve Sv. Roka u Draškovcu

Master's thesis / Diplomski rad

**HITNA OBNOVA NOSIVE KONSTRUKCIJE
CRKVE SV. ROKA U DRAŠKOVCU**

U ovom diplomskom radu izrađen je projekt hitne obnove nosive konstrukcije crkve sv. Roka u Draškovcu koja je znatno oštećena potresom koji se dogodio u Petrinji krajem 2020. godine. Pregledom građevine dan je opis oštećenja, te je utvrđeno stvarno stanje konstrukcije i potrebna intervencija. Napravljen je projekt obnove, izrađen je statički proračun mehaničke otpornosti i stabilnosti koji će omogućiti popravak same konstrukcije, te su dani prijedlozi provedbe hitnih mjera konstruktivne sanacije. Proračun je napravljen u skladu sa važećim zakonima, tehničkim propisima i mjerodavnim normama.

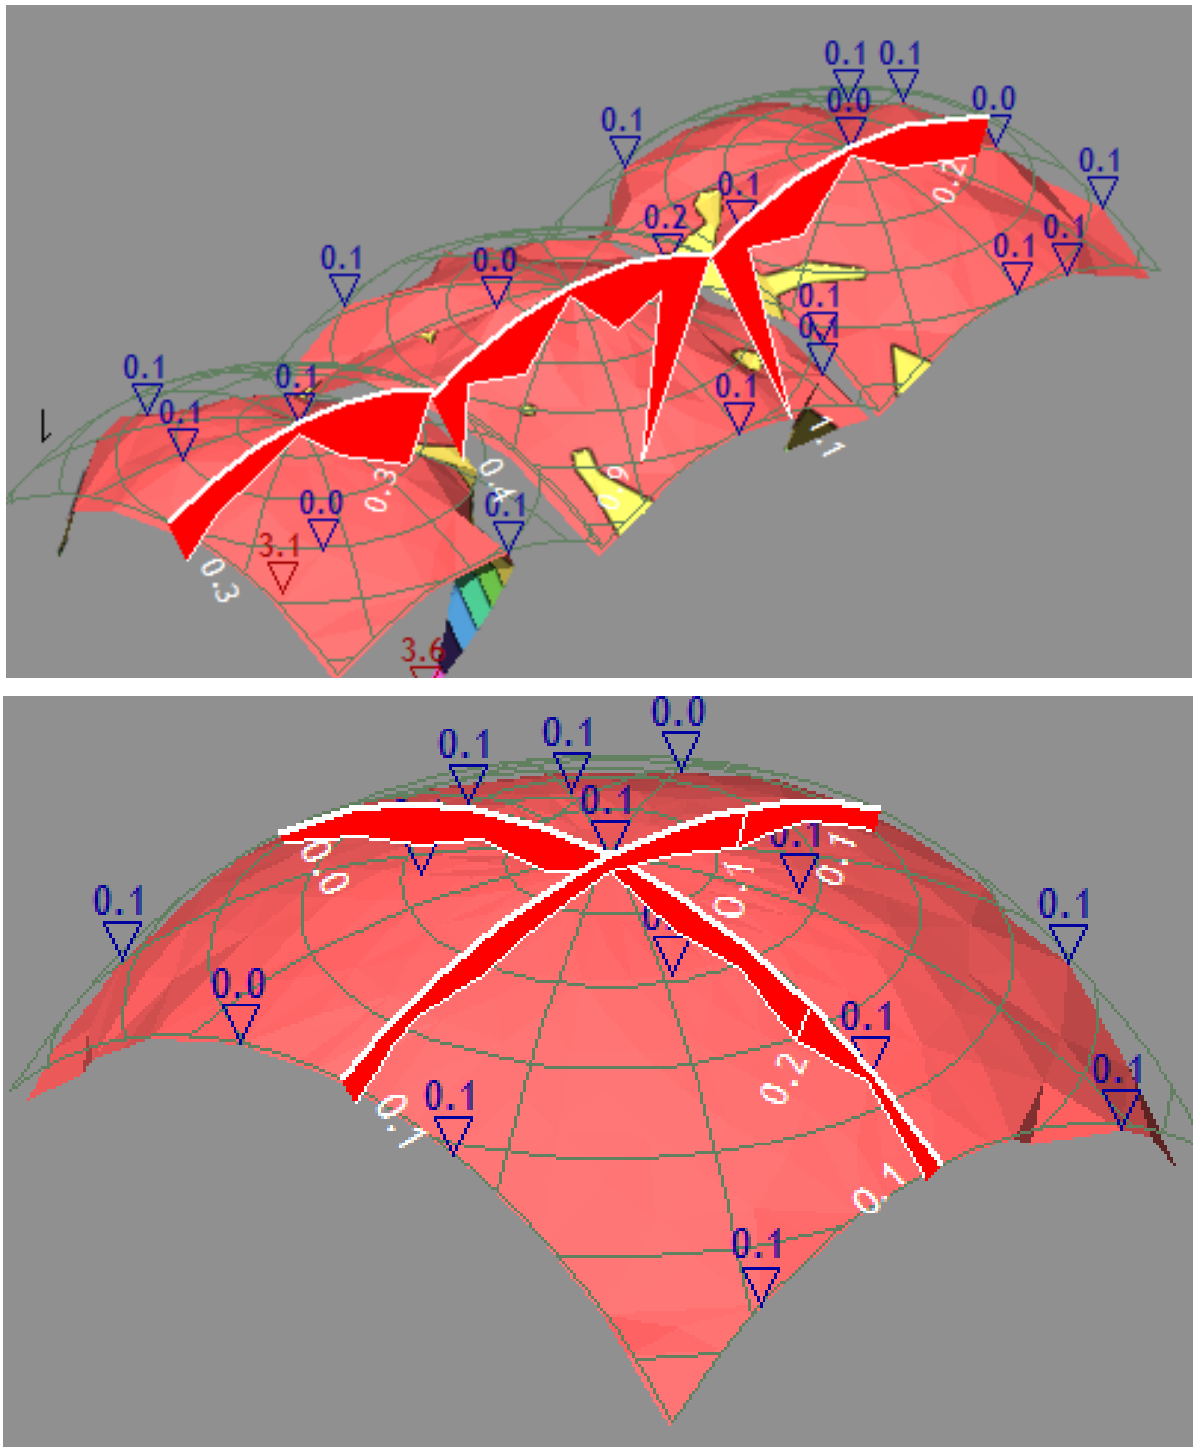
Usporedna naprezanja u svodovima ispod kora (Poz Sv-1_1 do 3) i nad sakristijom (Poz Sv-1_4)

Slika 4.24. Usporedna naprezanja na gornjim rubovima svodova (Poz Sv-1_1 do 3)

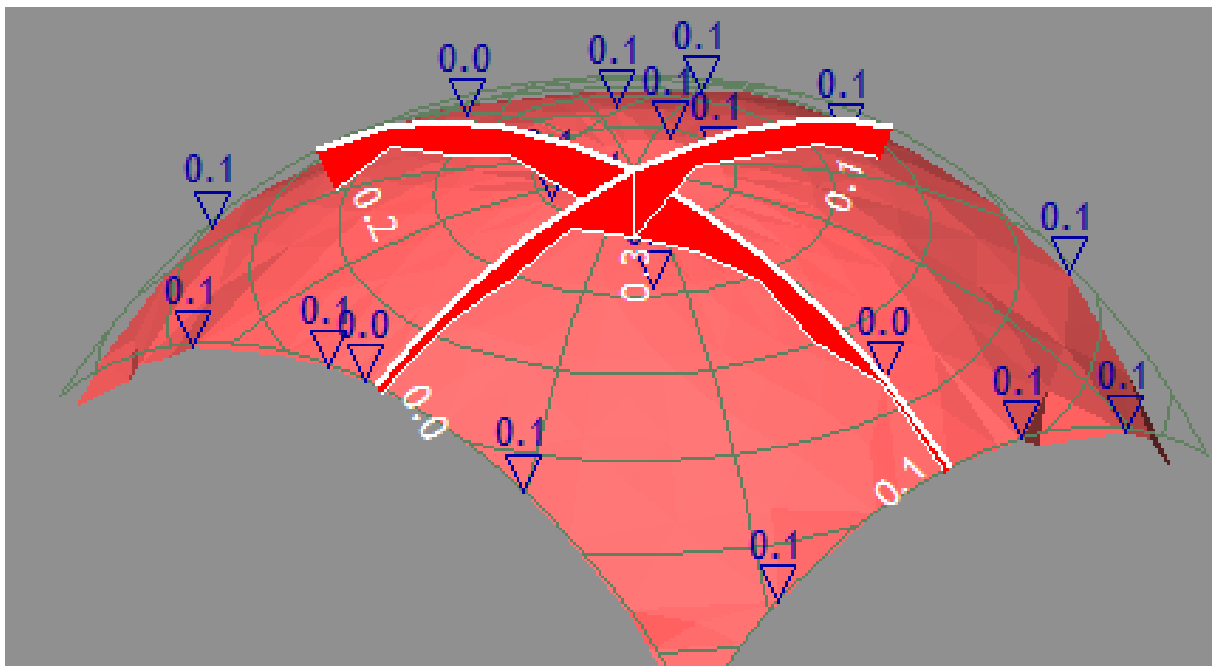
Sliak 4.25. Usporedna naprezanja na donjim rubovima svodova (Poz Sv-1_4)
