Dijagnostika oštećenja te konstruktivna obnova kapele Svetog Križa u naselju Sveti Križ

Master's thesis / Diplomski rad

**DIJAGNOSTIKA OŠTEĆENJA TE
KONSTRUKTIVNA OBNOVA KAPELE
SVETOG KRIŽA U NASELJU SVETI KRIŽ**

Sadržaj ovog diplomskog rada je dijagnostika oštećenja i konstruktivna obnova kapele Svetog Križa u naselju Sveti Križ kraj općine Tuhelj. Informacije o lokaciji građevine, informacije o samoj građevini, opisano je oblikovanje, veličina, materijali i sama konstrukcija. Opisano je zatečeno stanje i namjena građevine, odnosno proveden je vizualni pregled i dijagnostika oštećenja na predmetnoj građevini. Opisana je povijest, navedeni su prijedlozi sanacijskih rješenja te proračun konstruktivnih mjera obnove.

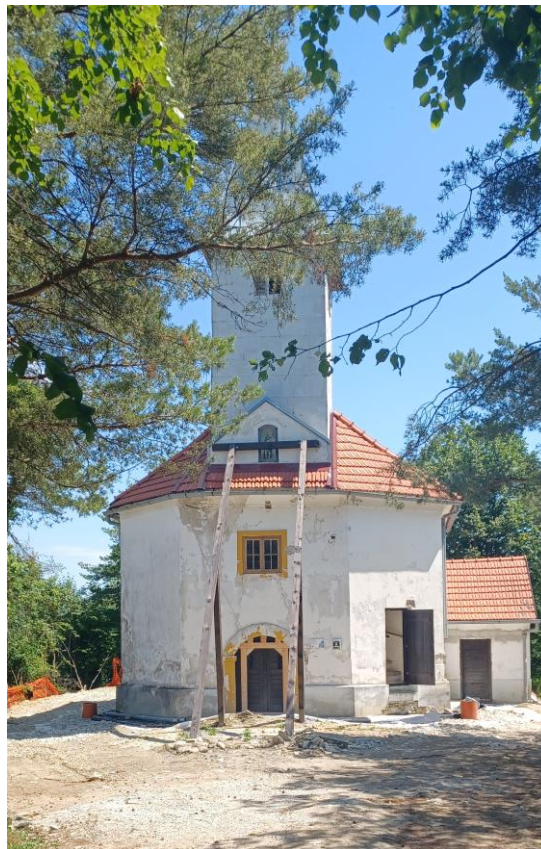
Slika 14: Ulaz na stepenice koje vode na pjevalište – kor (lijevo) i pročelje s privremenom mjerom ojačanja zvonika (desno)

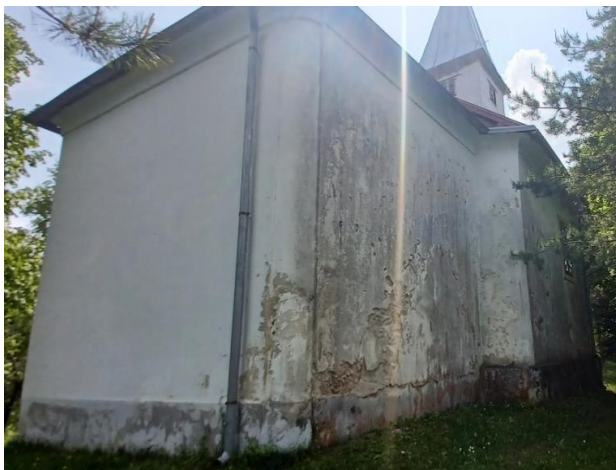
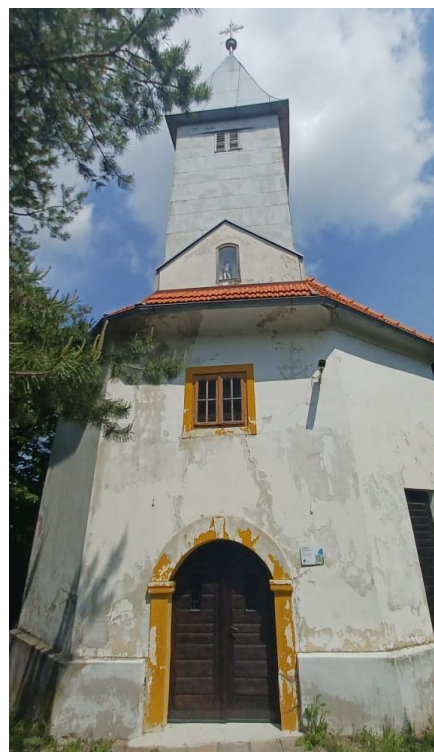
Slika 29: Sjeverno (lijevo) i zapadno (desno) pročelje

Na vanjskoj strani svi zidovi kapele do visine vijenca fasadna boja i žbuka se osipaju, te su vidljive promjene boje. Možemo uočiti kako je sloj fasadne boje i žbuke napuhnut, pojavljuju se mrlje koje izgledaju kao lišajevi, raslojava se i odvaja od površine zida, te na kraju otpada (*Slika 29: Sjeverno (lijevo) i zapadno (desno) pročelje*). Navedena oštećenja najizraženija su na sjevernoj zapadnoj strani objekta, u cijeloj visini zida sve do krovnog vijenca. Uzrok navedenih oštećenja možemo pripisati kapilarnoj vlazi s obzirom da na građevini nije izvedena hidroizolacija te je time vodi iz tla omogućeno da se podiže kroz zidove. Tijekom godine voda u zidu mijenja svoja agregatna stanja koja za posljedicu imaju polagano razaranje konstrukcije, tj. raslojavanje zidova.

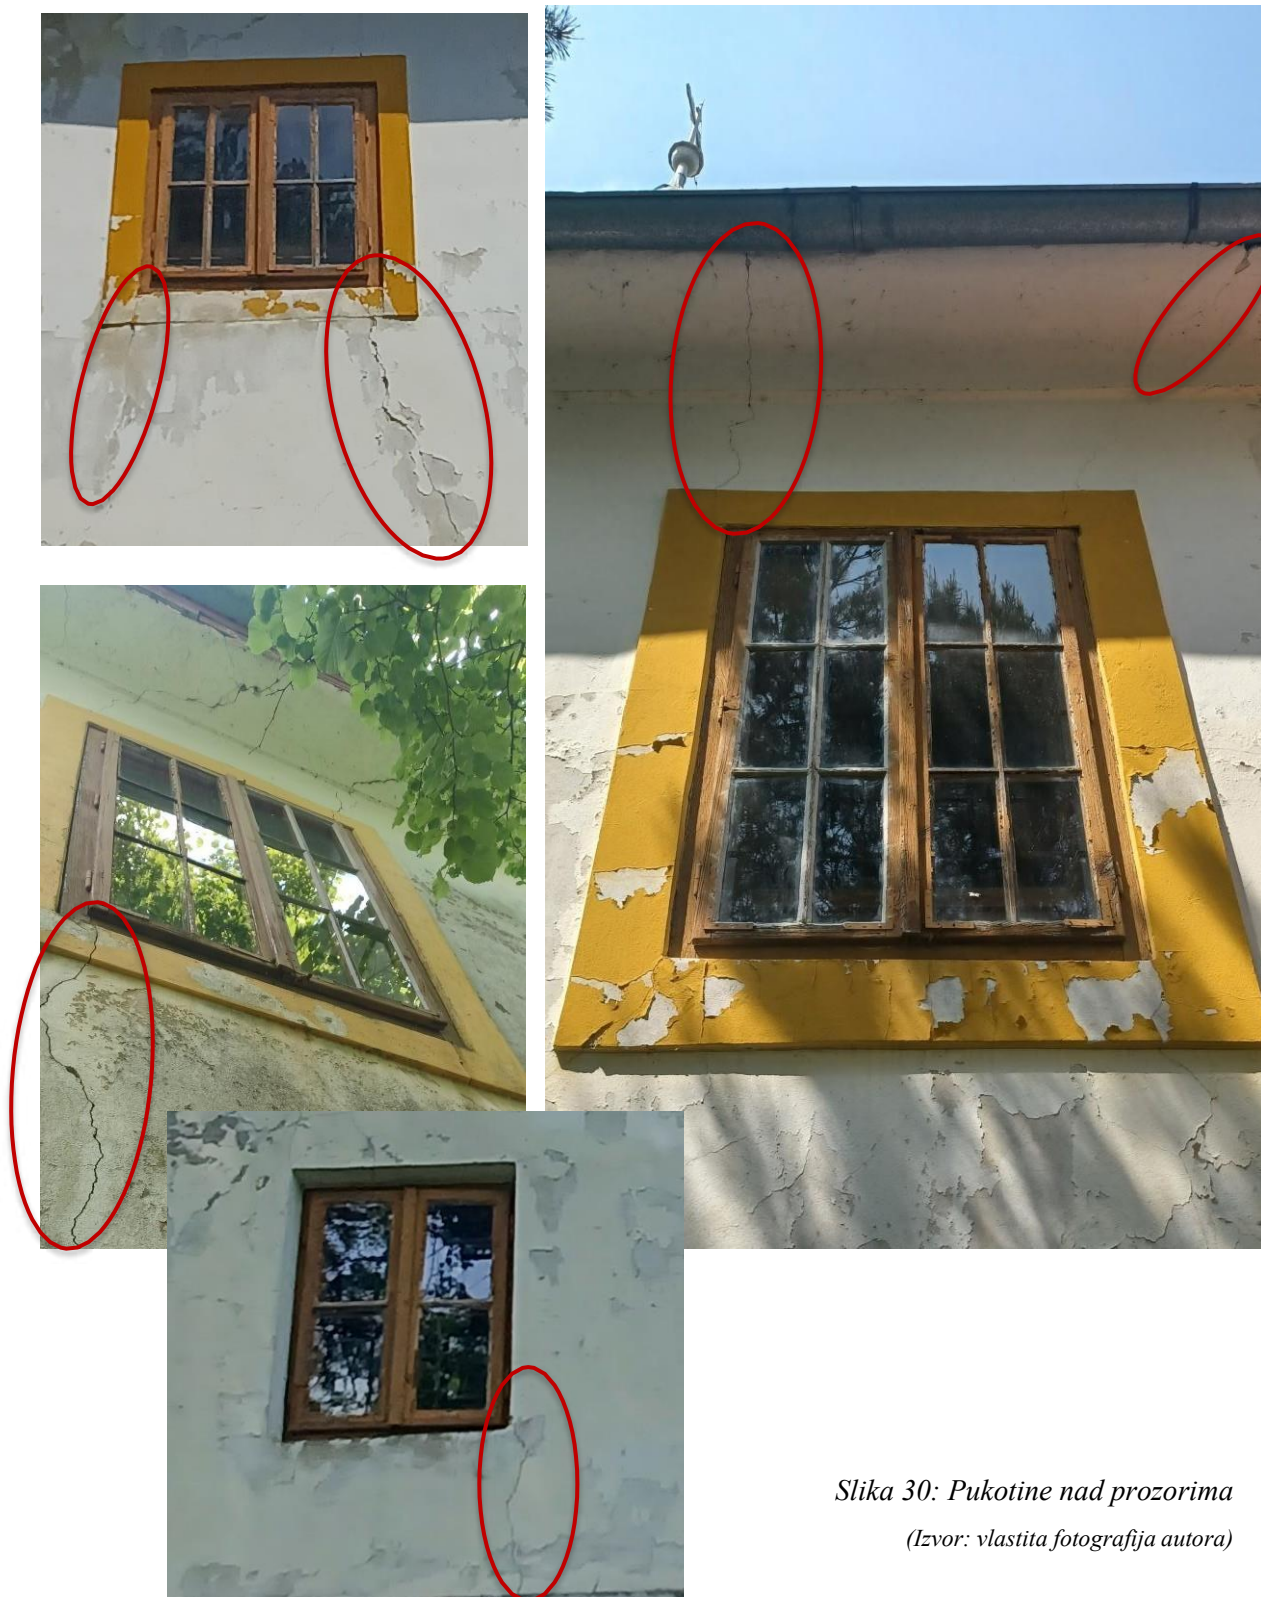
Slika 30: Pukotine nad prozorima
(Izvor: vlastita fotografija autora)

Vidljive su vertikalne pukotine nad kvadratno izvedenim prozorima sa obje strane crkve najjužnom, sjevernom i zapadnom pročelju (*Slika 30: Pukotine nad prozorima*). Na istočnom pročelju kapela nema prozora.

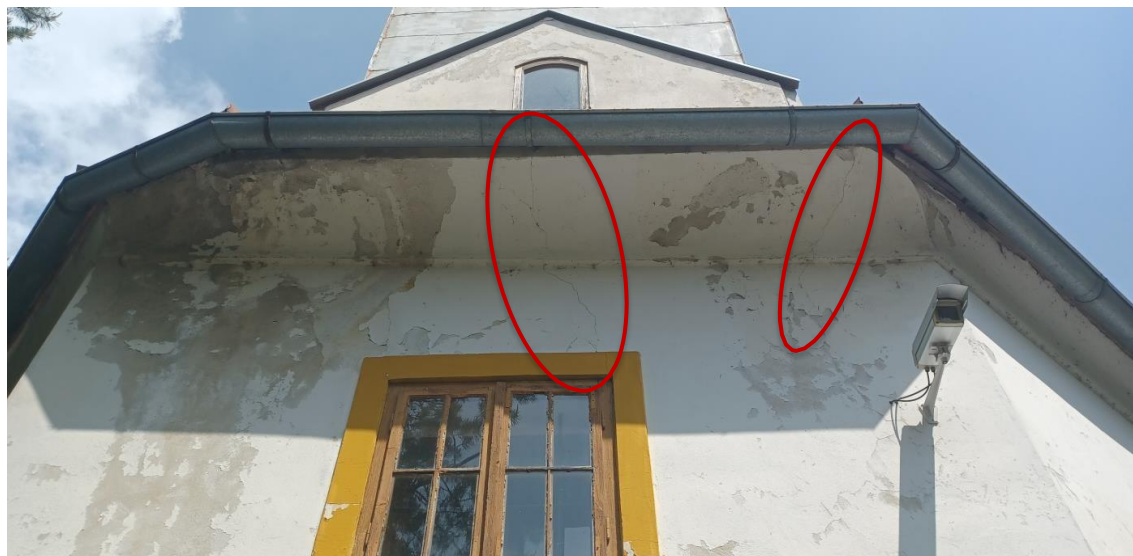
Slika 31: Krovni vijenac na zapadnom pročelju

Na zapadnoj strani uz rub krovnih ploha, možemo uočiti promjenu boje koja je prouzročena vlagom. Na navedenim rubnim područjima krovne plohe nisu dovoljno napuštene pa tako oborinedjeluju direktno na zidne površine objekta (*Slika 31: Krovni vijenac na zapadnom pročelju*).

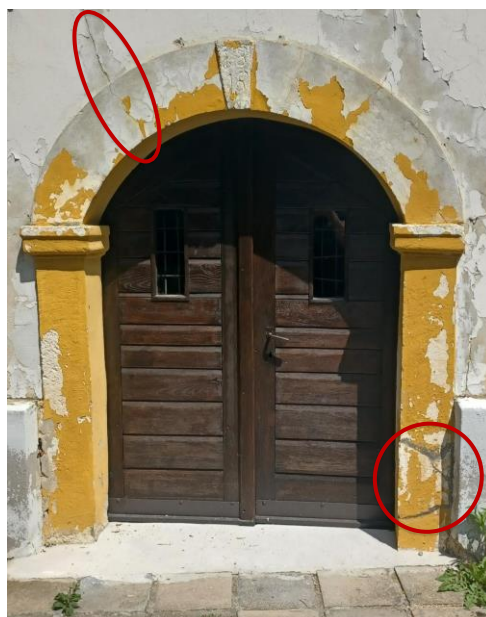
Slika 32: Ulazna vrata

Oko glavnih ulaznih vrata (*Slika 32: Ulazna vrata*), primjetne su pukotine, bubrenja prouzročena vlagom. Također su vidljive pukotine na rubovima vrata.

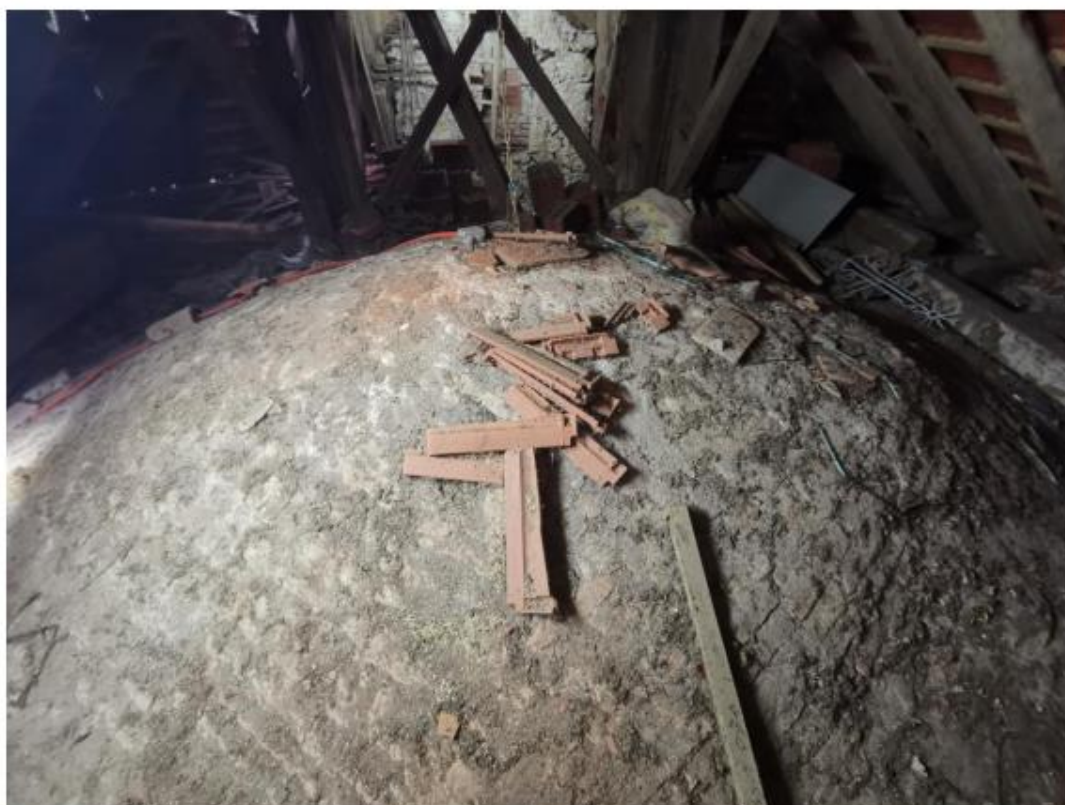
SLIKA NA GLAVNI SVOD

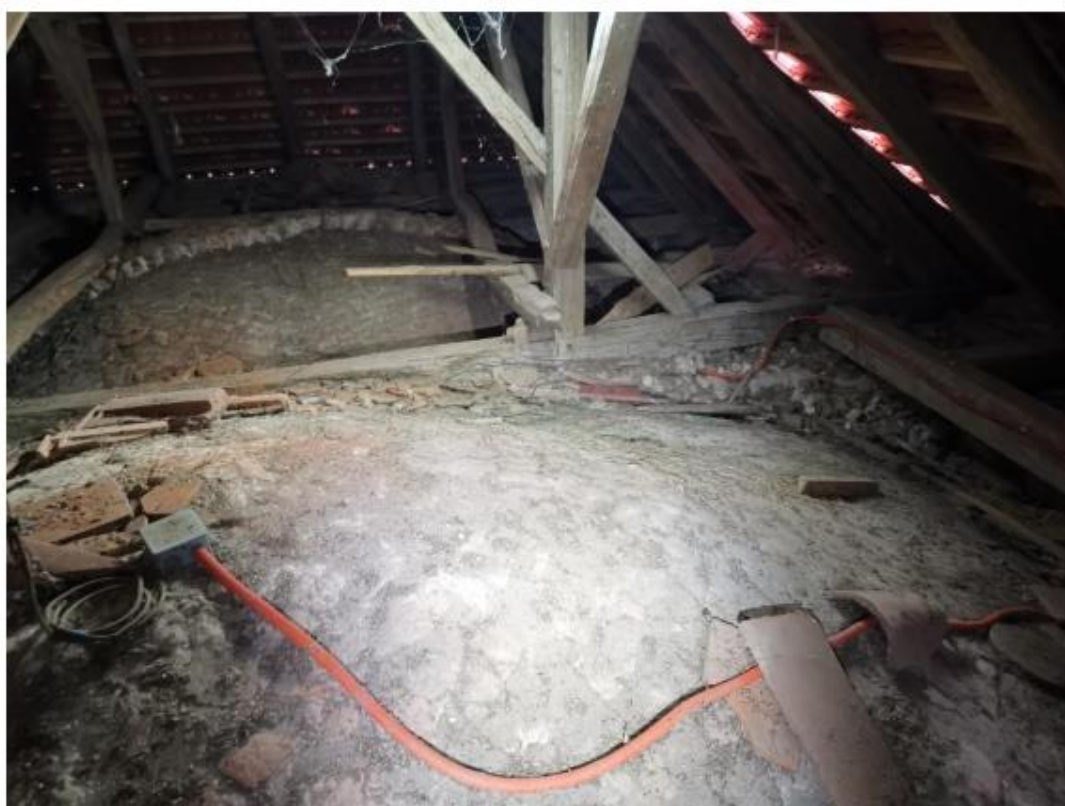
SLIKA NA SVOD IZNAD SVETIŠTA

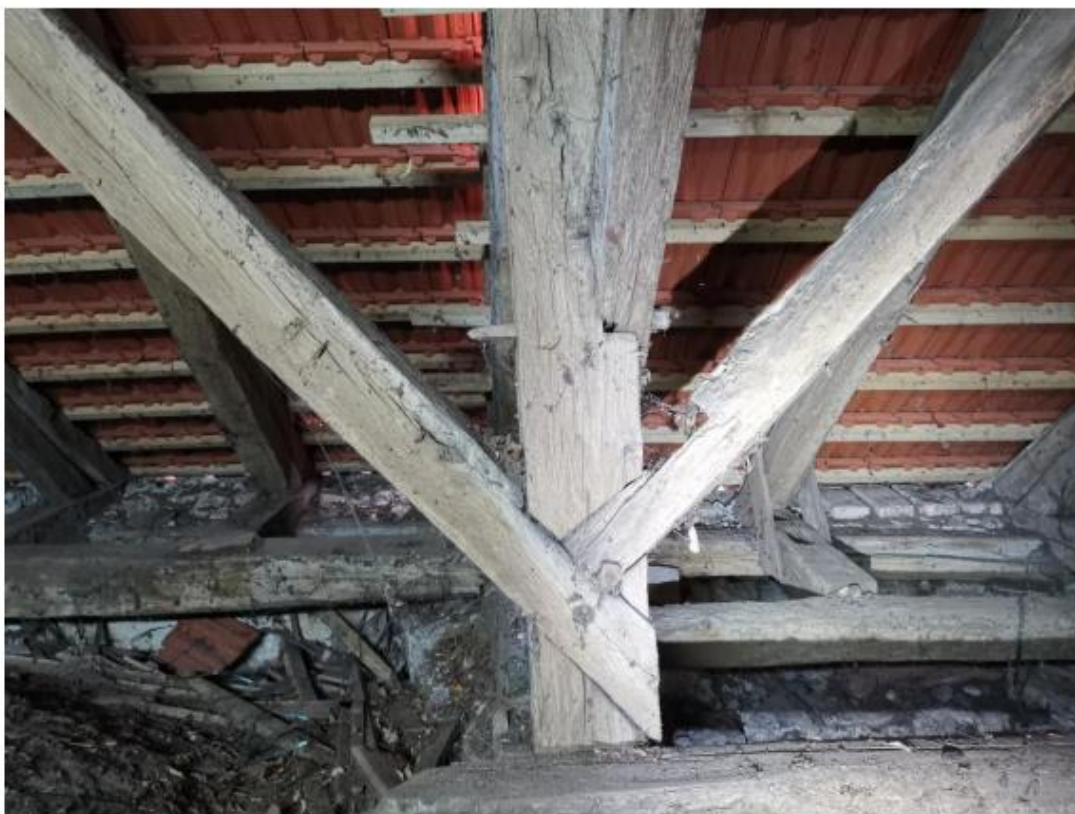
OSLABLJENI SPOJEVI DRVENE KROVNE KONSTRUKCIJE

Potrebno je pregledati kompletnu krovnu konstrukciju. Dotrajalu i oštećenu građu zamjeniti u dimenzijama iste prema pravilima struke. Potrebno je ugraditi vjetrovne spregove s donje strane rogova između krovnih okvira; vjetrovni spregovi – greda 5/15 cm – C24, spoj s rogovima – turbo vijak Ø8/120 / po svakom rogu.

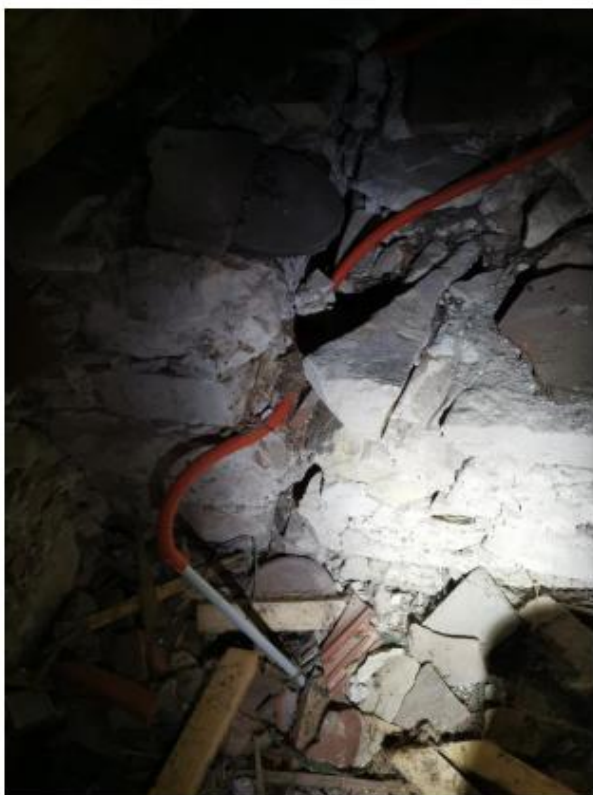
POJAVA PUKOTINE OD 5cm U ZIDU – puknuće glavnog luka svetišta

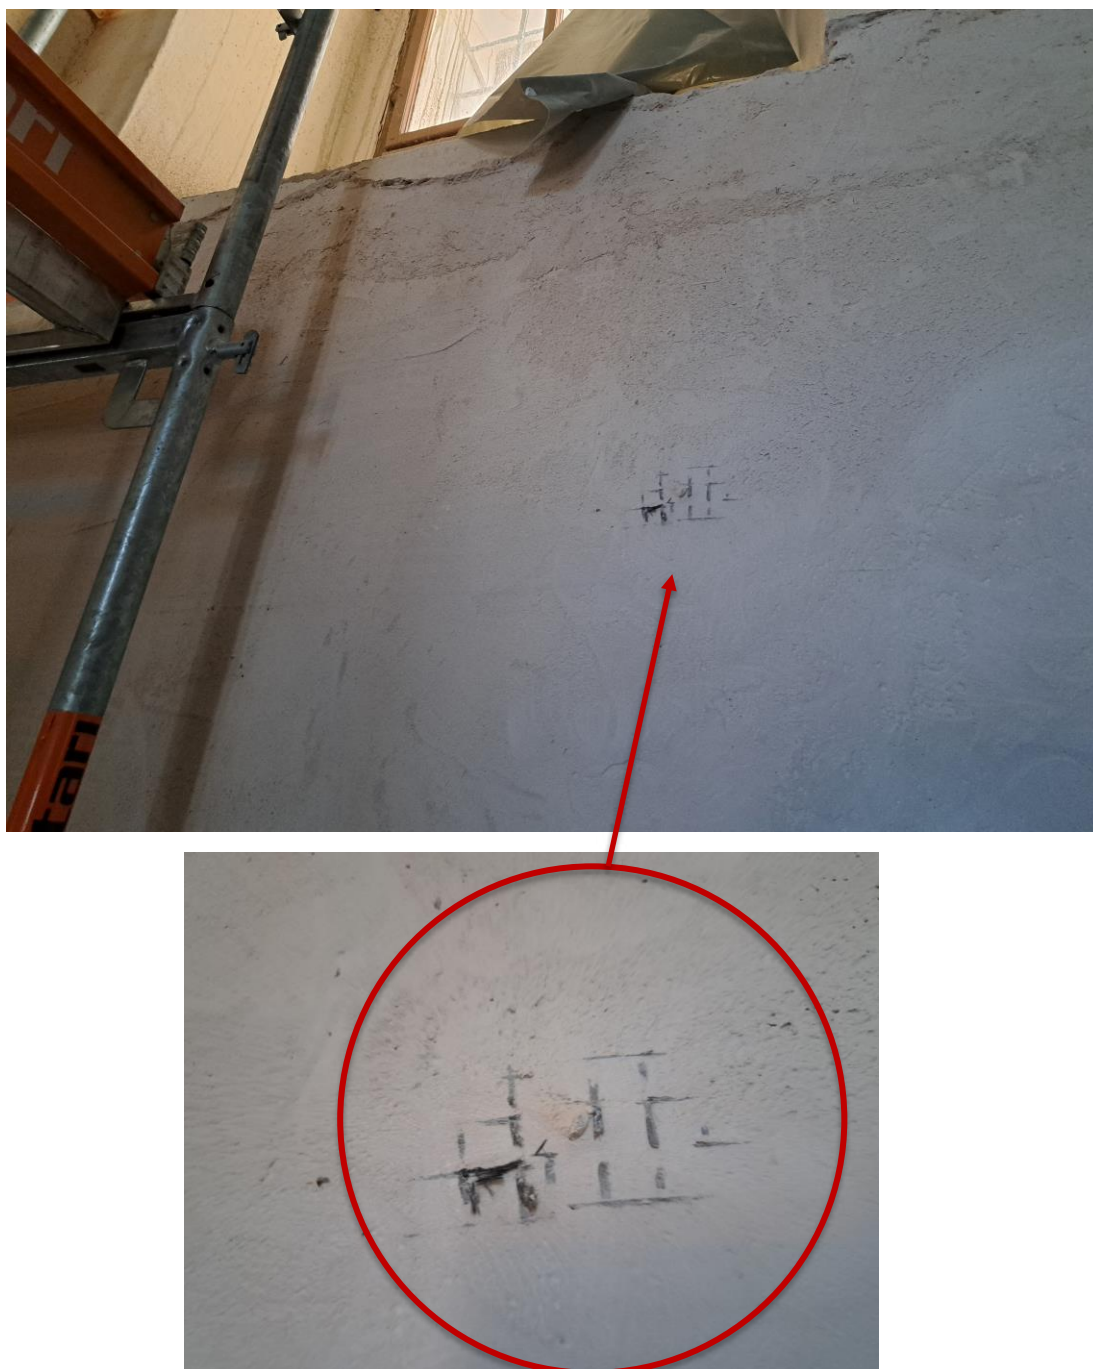
Slika 56: Prekrivanje FRCM mrežom – zid kapele

- sidrena užad (npr. MAPEWRAP FIOCCO ili jednakovrijedna) se postavlja 1kom/m² zida – razmak sidara se smije biti veći od 100 cm. Užad mora biti sidrena u zid u duljini $l_b = t - 5$ cm, gdje je t debljina zida bez žbuke. Kod spoja s okomitim zidom, potrebno je izvesti užad FIOCCO po visini ne manjoj od 100 cm. Duljina sidrenja u okomiti zid mora biti $l_z = 3t$, gdje je t debljina zida bez slojeva žbuke. (slika 47 - A i D).

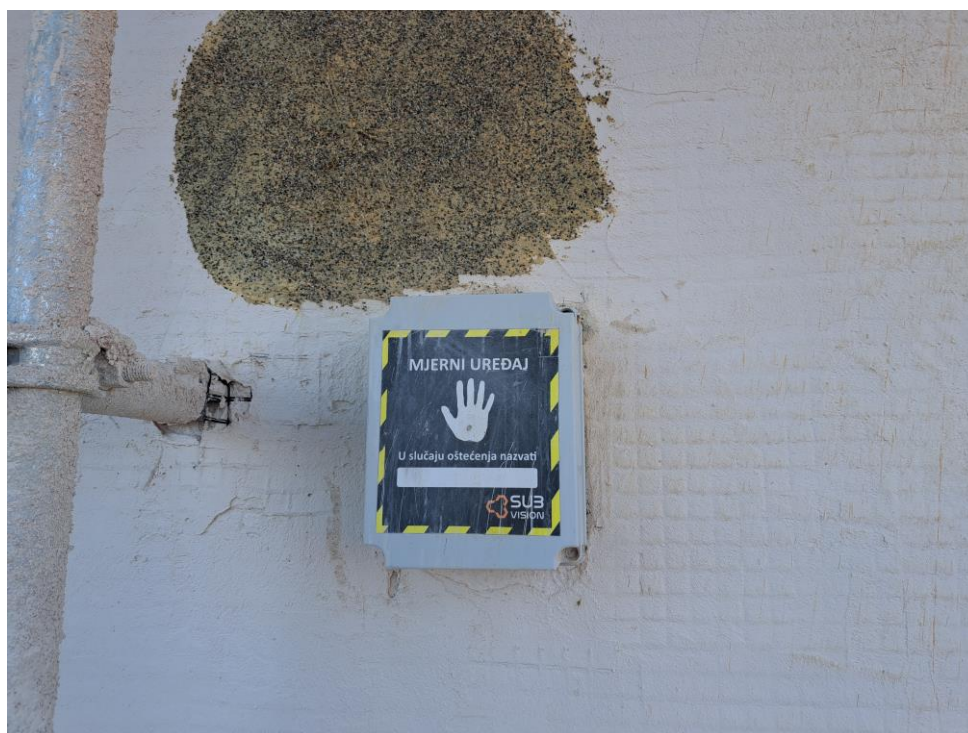
Slika 57: Ojačavanje MAPEWRAP FIOCCO zidova kapele (gore) i mjerni uređaj za praćenje pomaka zidova nakon mjere sanacije (dolje)

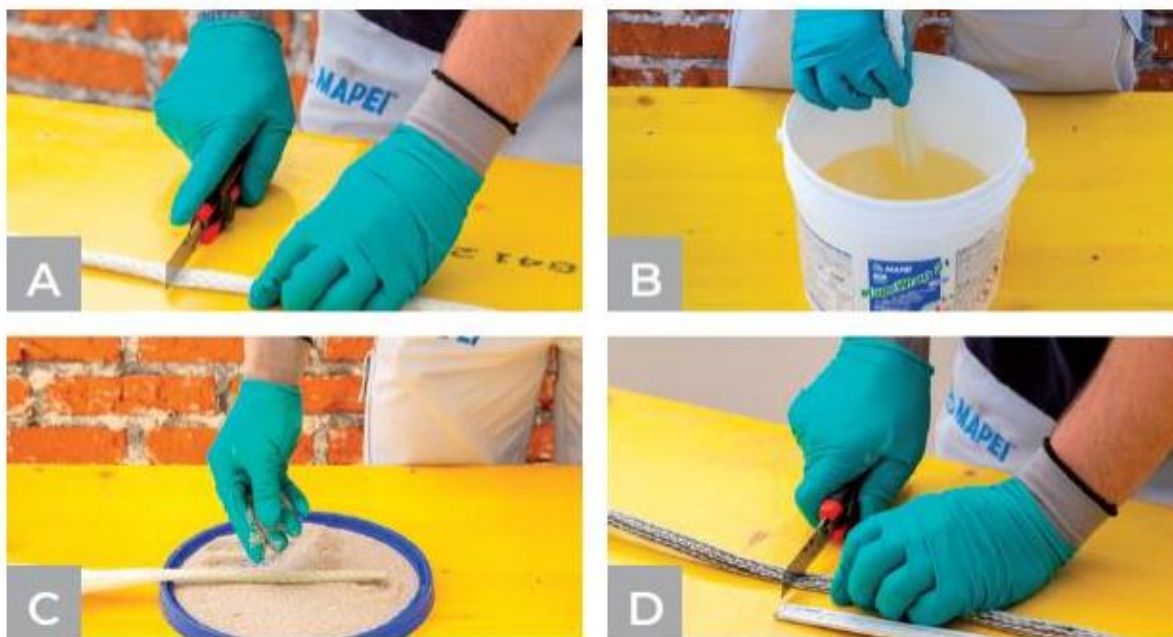
Slika 59: Primjer MAPEWRAP FIOCCO [7]

- dio užeta koji treba umetnuti u zid je potrebno impregnirati tekućom epoksidnom smolom (npr. MAPEWRAP 21 ili jednakovrijedan) (slika 59 – B, slika 60 - E i F). Dio užeta koji je prekriven smolom se posipa suhim pijeskom (npr. QUARTZ 1,2 jednakovrijedan) te se pričekava oko 24 sata kako bi se smola stvrdnula. Nakon toga je uže spremno za postavljanje (slika 59 - C i 60 - G i H).

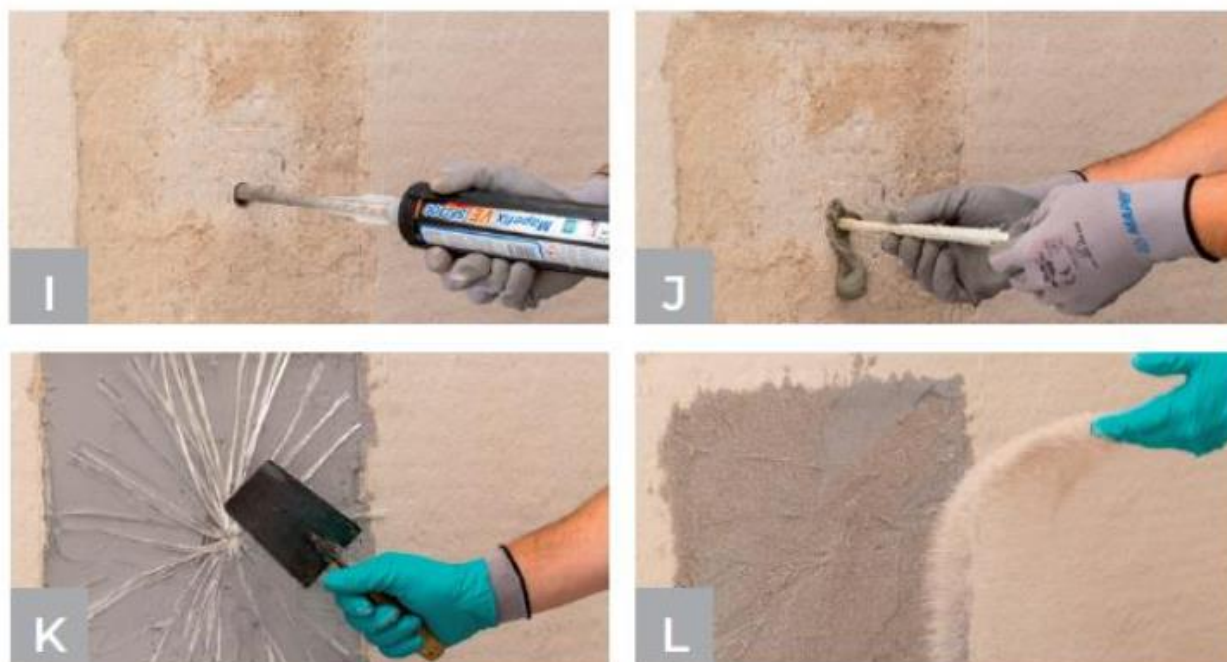
Slika 61: Primjer MAPEWRAP FIOCCO [7]

- uže se postavlja nakon što je mort za sustav koji se spaja očvrstnuo. U rupu se postavlja epoksidno kemijsko sredstvo za sidrenje (npr. MAPEFIX EP 470 SEISMIC ili jedankovrijedan) (slika 61 - I). Kruti dio se postavlja u rupu, a krajevi užeta se raspletu po površini zida. Krajevi užeta učvrste se kitom (npr. MAPEWRAP 12 ili jednakovrijedan) te se posipaju kvarcnim pijeskom. (slike 61 - I, J, K i L).
