Dijagnostika oštećenja te konstruktivna obnova kapele Svetog Križa u naselju Sveti Križ

Master's thesis / Diplomski rad

DIPLOMSKI RAD 106/GRD/2024

BROJ	106/GRD/2024
OPIS	Diplomskim radom potrebno je prikazati dijagnostiku oštećenja te potresni izračun sakralne građevine kapele Sv. Križa u naselju Sveti Križ na principu linearne analize te analize nosivosti oštećene i sanirane građevine. Rad se mora sastojati od: Uvod Općenito o potresnom djelovanju na građevine Tehnička obilježja sakralne građevine Identifikacija građevine Nacrti postojećeg stanja Vizualni pregled objekta i dijagnostika oštećenja Snimak zatečenih oštećenja konstrukcije Analiza seizmičke otpornosti Sanacijsko rješenje konstruktivne obnove Zaključak

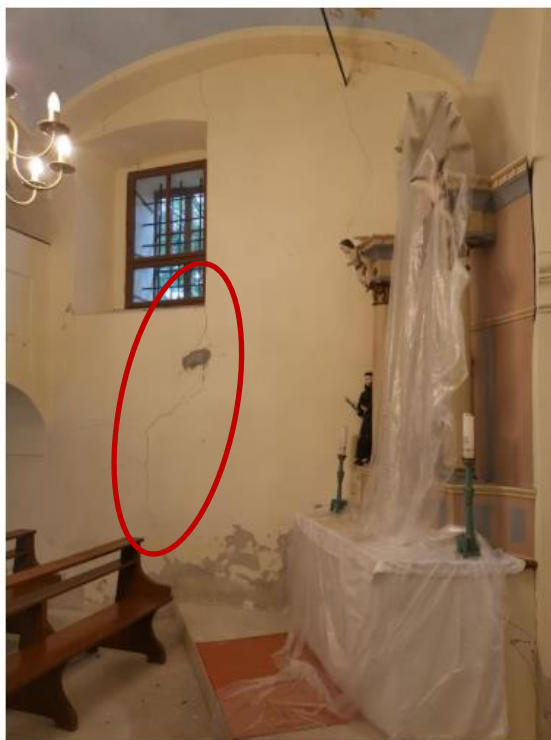
Na unutarnjoj strani gotovo svih zidova u visini od oko 0,5 do 1,5 m se vidi kako je sloj boje napuhnut, raslojava se i odvaja od površine zida, a također su jasno vidljive i promjene boje. Oštećenja su najizraženija na sjevernom i zapadnom pročelju. Lijevo od svetišta su vidljiva velika oštećenja od kondenzirane vlage na zidu ispod križa (*Slika 33: Oštećenja zida ulaznog prostora*). Kondenzirana vlaga nastaje zbog loše izolacije i nedovoljnog prozračivanja tokom godina. Unutar crkve su još uočene pukotine uzrokovane potresom 29. prosinca 2020. godine u 12 sati i 19 minuta, s epicentrom 5 km jugozapadno od Petrinje na dubini 11.5 km, magnitude 6.2 prema Richteru (intenziteta u epicentru VIII-IX stupnjeva EMS ljestvice) (*Slika 35: Pukotine ispod prozora na sjevernom pročelju*).

*Slika 35: Pukotine ispod prozora na sjevernom pročelju
(Izvor: vlastita fotografija autora)*

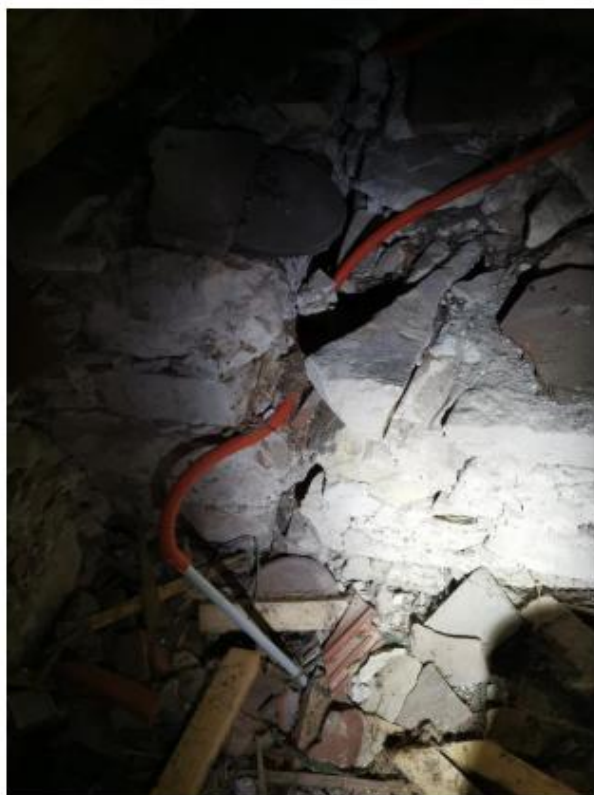
POJAVA PUKOTINE OD 5cm U ZIDU – puknuće glavnog luka svetišta

- Lukovi – vidljiva oštećenja – pukotine; pukotine na spoju luka sa zidom vidljiva pukotina od cca 5 cm (etaža krovništ);
- Krovništ – nedostatak nosive konstrukcije, pomak ležajeva;
