DIPLOMSKI RAD br.104/GRD/2024

**USPOREDNA ANALIZA SEIZMIČKE OTPORNOSTI
SAKRALNE GRAĐEVINE OŠTEĆENE U POTRESU**

Rad se bavi usporednom analizom seizmičke otpornosti sakralne građevine kapele sv. Jakoba u Jakopovcu, oštećene u potresu, korištenjem dvaju različitih softverskih programa: 3Muri i Tower. Cilj rada je ocijeniti preciznost i pouzdanost oba programa u procjeni seizmičke otpornosti te utvrditi njihove prednosti i nedostatke.

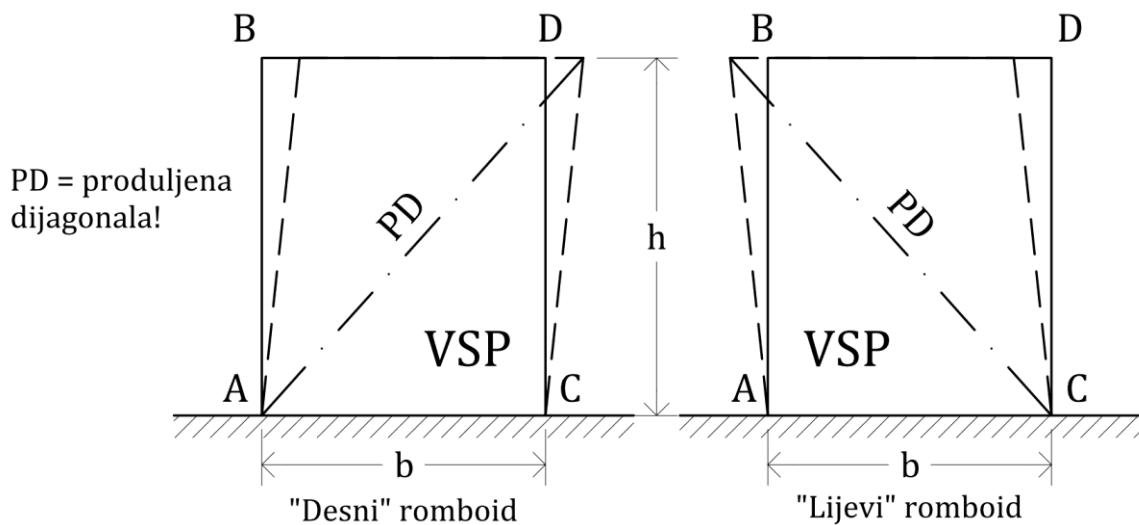
Slika 2. Naizmjenične pretvorbe pravokutnika u romb [4]

Linija PD (produžena dijagonala pravokutnika, a sada romboida) pokazuje smjer u kojem se dogodilo glavno razvlačenje zida. Vlačne pukotine će se otvarati otprilike okomito ili gotovo okomito na taj smjer. Otvaranje tih pukotina također ovisi o prethodno određenim linijama najmanjeg otpora (u smjeru rastezanja zida), što uvelike zavisi o omjeru stranica pravokutnog zida (b i h), a zatim o postojećim otvorima u zidu (kao što su vrata i prozori), te o neujednačenosti trenutne kvalitete zida [4].

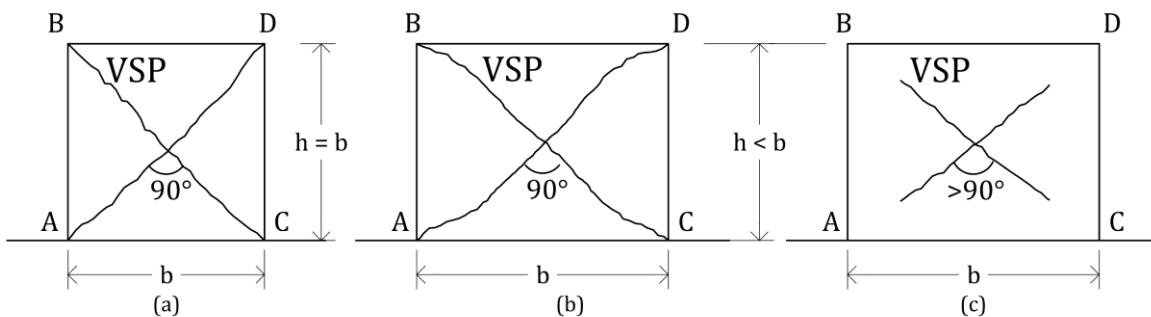
Slika 3. Pojava ukriženih pukotina [4]

Kod ujednačenih oscilacijskih uvjeta, a kod zida kvadratnog oblika, doći će do pojave dijagonalno-križnih pukotina (a), dok će se kod horizontalno izduženih pravokutnika križne pukotine pojaviti u srednjem dijelu zida (b) ili će kut pukotinskog križanja odstupiti od 90° (c) [4].

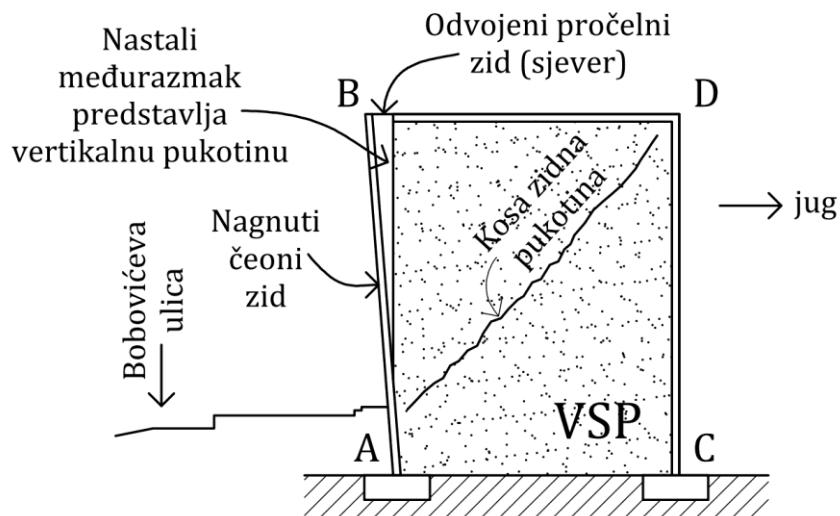
U slučajevima kada zid nema ujednačene pridržajne uvjete na bočnim vertikalama, kada je npr. manja otpornost na lijevoj vertikali (AB), tada će doći do tendencije većeg produljenja dijagonale na pravcu CB, a to će onda značiti da će takvo produljenje biti popraćeno jačom (ili čak jedinom) pukotinom u smjeru AD [4].

Ako u svemu tome dođe i do popuštanja otpornosti duž vertikale AB, tada će se pukotina u dijagonalnoj zoni AD dodatno uvećati, a s njom povezana (konjugirana) križna pukotina neće se ni pojaviti [4].

Slika 4. Primjer asimetrične otpornosti [4]

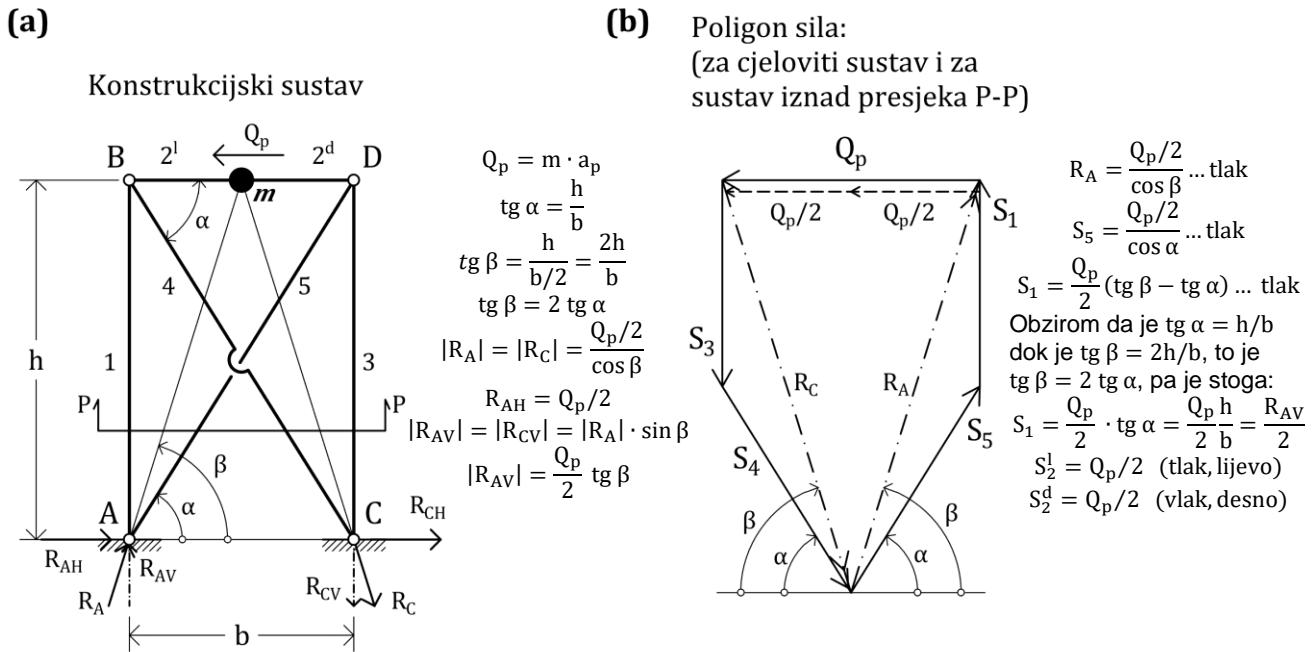
Slika 6. Idealizirana statička shema [4]

Bitno je uočiti da u štalu br. 4 djeluje vlačna sila, što znači da u štalu br. 5 mora djelovati tlačna sila (pri pomaku okvira ulijevo!), pa je stoga situacija kao na slici 6. Vlačna reakcija R_C u temelju C ne bi se mogla ostvariti da zgrada nema vlastitu težinu, pa će stoga potresna komponenta rezultante (R_C) u temelju C biti kompenzirana kroz odgovarajući dio vlastite težine objekta [4].

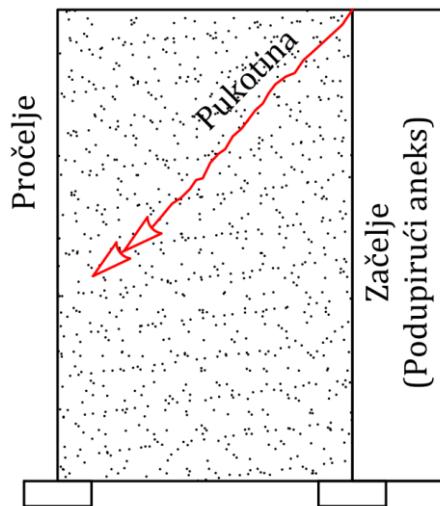
Slika 7. Shematski prikaz jednosmjerne pukotine [4]

U smjeru pada pukotine nalazi se ona strana građevine na kojoj je protupotresni otpor manji u odnosu na onu drugu otporniju stranu građevine. Može se reći da je ta strana građevine prema kojoj pada pukotina temeljena na nedostatnoj otpornosti tla na potresne oscilacije [4].

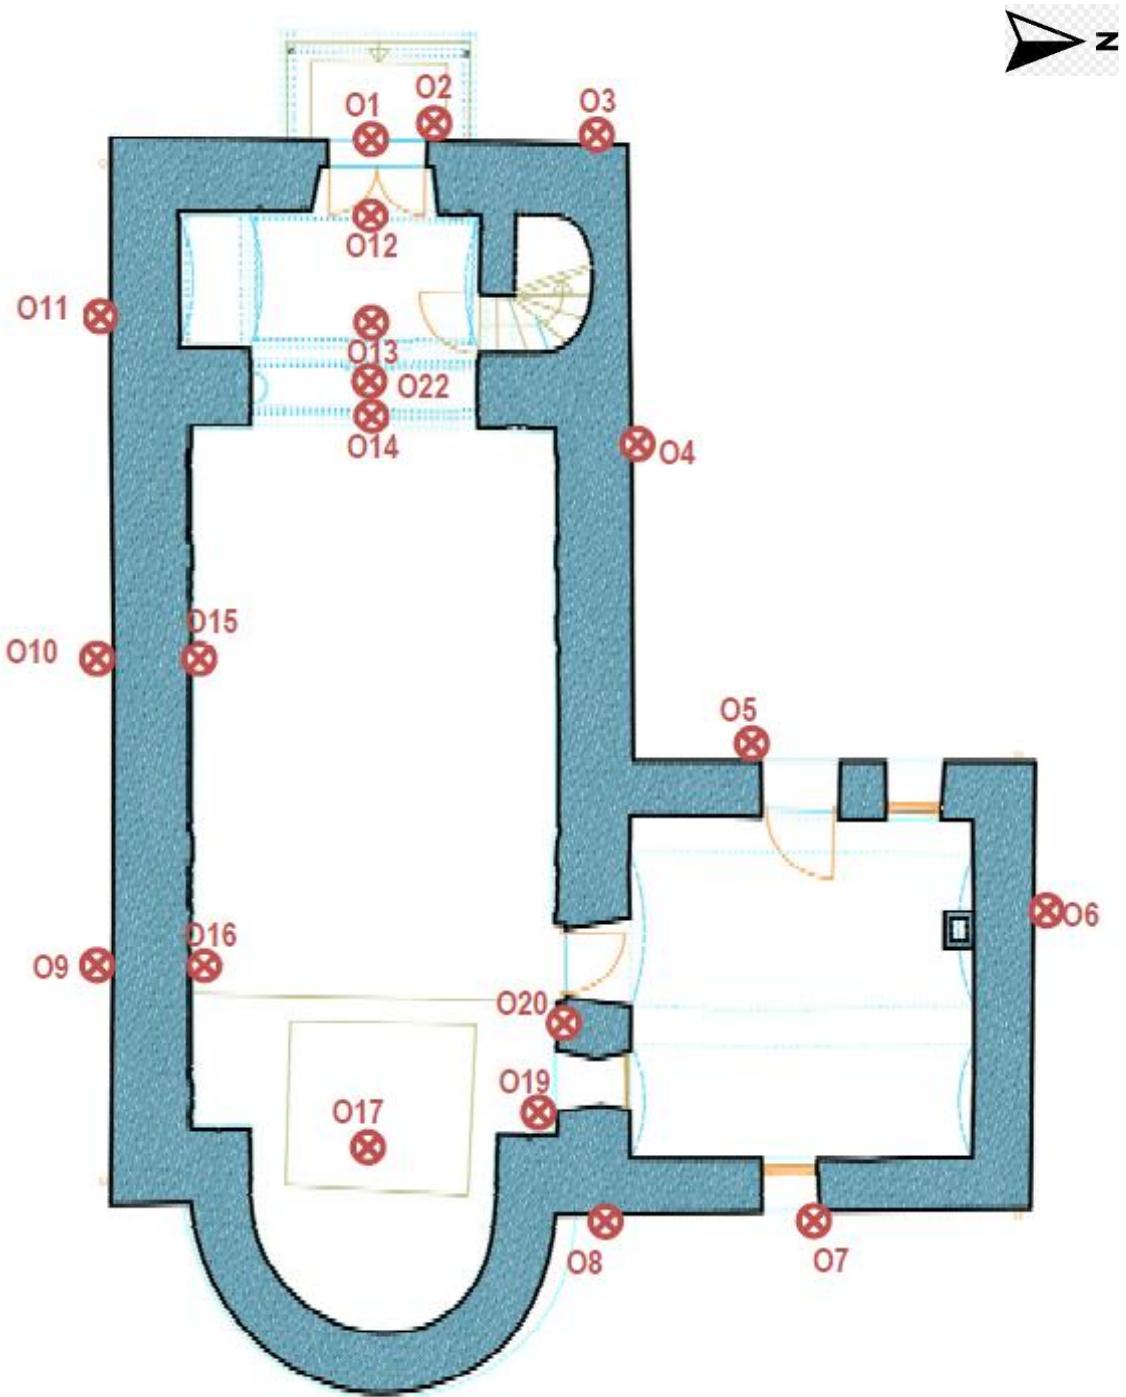
Slika 34. Tlocrt prizemlja kapele s naznakama vanjskih i unutarnjih oštećenja

Vertikalni pukotinski sustavi vanjskog dijela kapele, znatnog intenziteta, upućuju na tendenciju gubitka strukturalnog integriteta zida, odnosno nosive konstrukcije. Ranijom anamnezom te samim rekognosciranjem oštećenja konstrukcije kapele jasno je kako, iako nisu nastale tijekom prošlogodišnjih potresa, već su ih oni povećali i produbili, početni njihov uzrok leži u samoj morfologiji terena te reološkim procesima koji se odvijaju u tlu.

Oštećenja u unutrašnjosti kapele direktni su nastavak vanjskih oštećenja (sjeverni i južni zid), ali i ostalih dodatnih strukturalnih oštećenja koji se javljaju na lučnim elementima kapele.

Pukotine na svodovima nastavljaju orientaciju zidnih pukotina (pukotina je u smjeru sjever-jug), što pokazuje na tendenciju doslovног „raspolavljanja“ kapele. Na taj se način, slikovito, može zaključiti kako jedan dio kapele teži odvajanju u smjeru istoku, a drugi u smjeru zapada. Uzimajući u obzir ranije analizirane padine sa istočne i zapadne strane, njihovo puzanje te blizinu kapele, tada cijeli pukotinski sustav kapele dobiva savršen smisao te svoju uzročno-posljedičnu vezu.

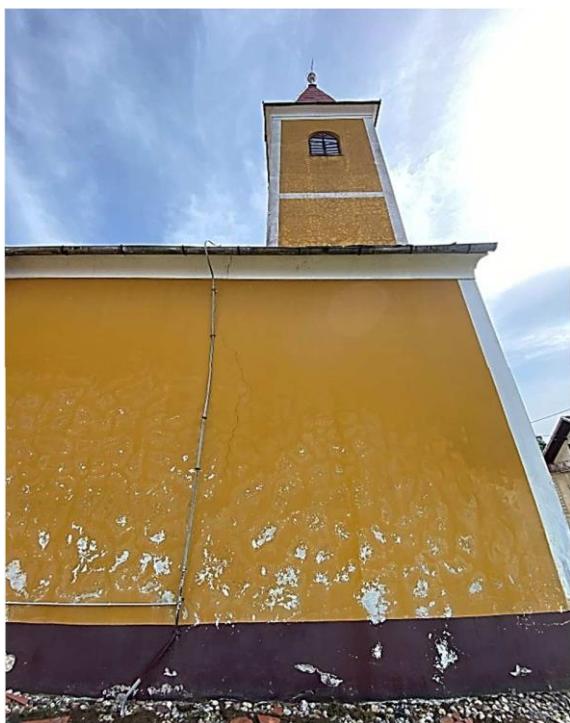
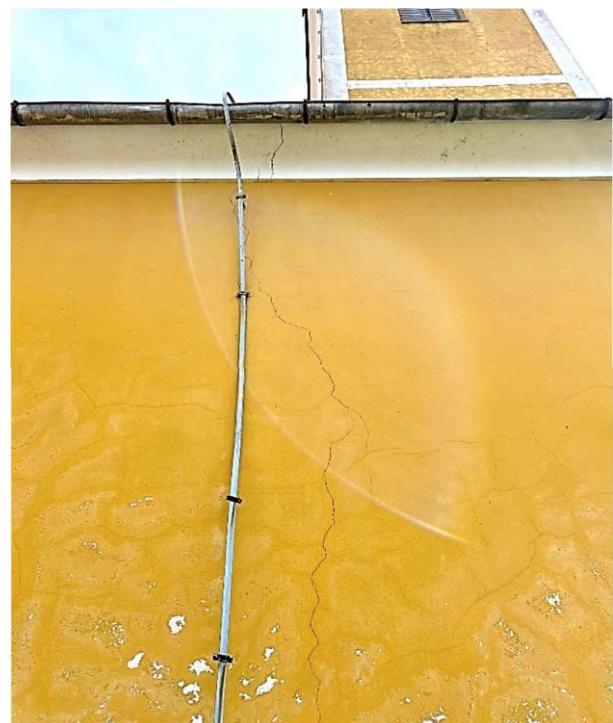
Slika 35. Vertikalna pukotina sjevernog pročelja

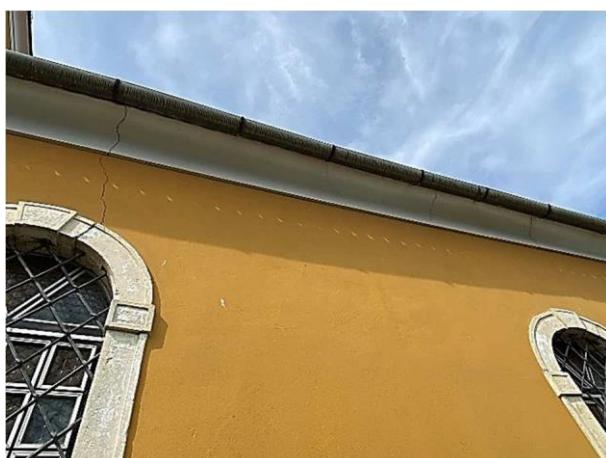
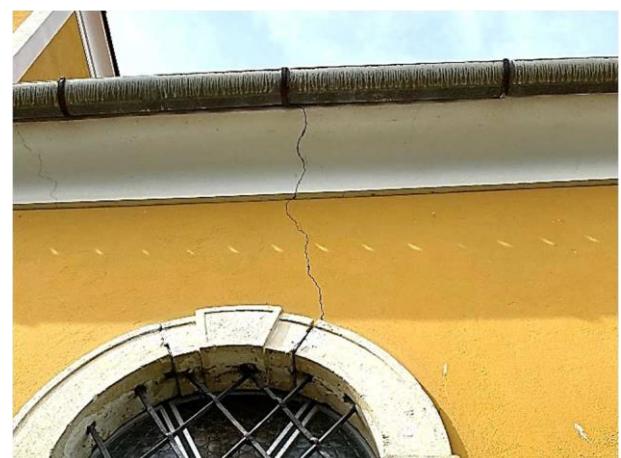
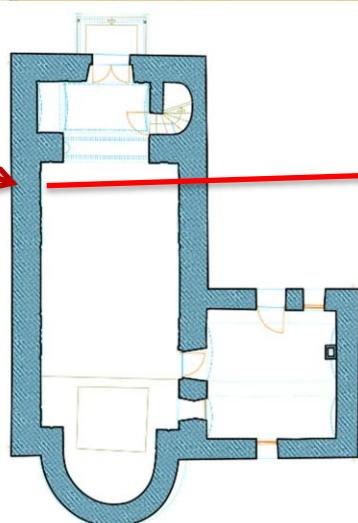
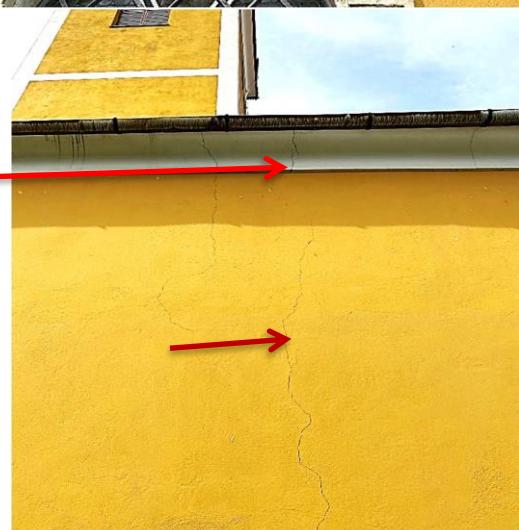
Slika 36. Vertikalne pukotine južnog pročelja

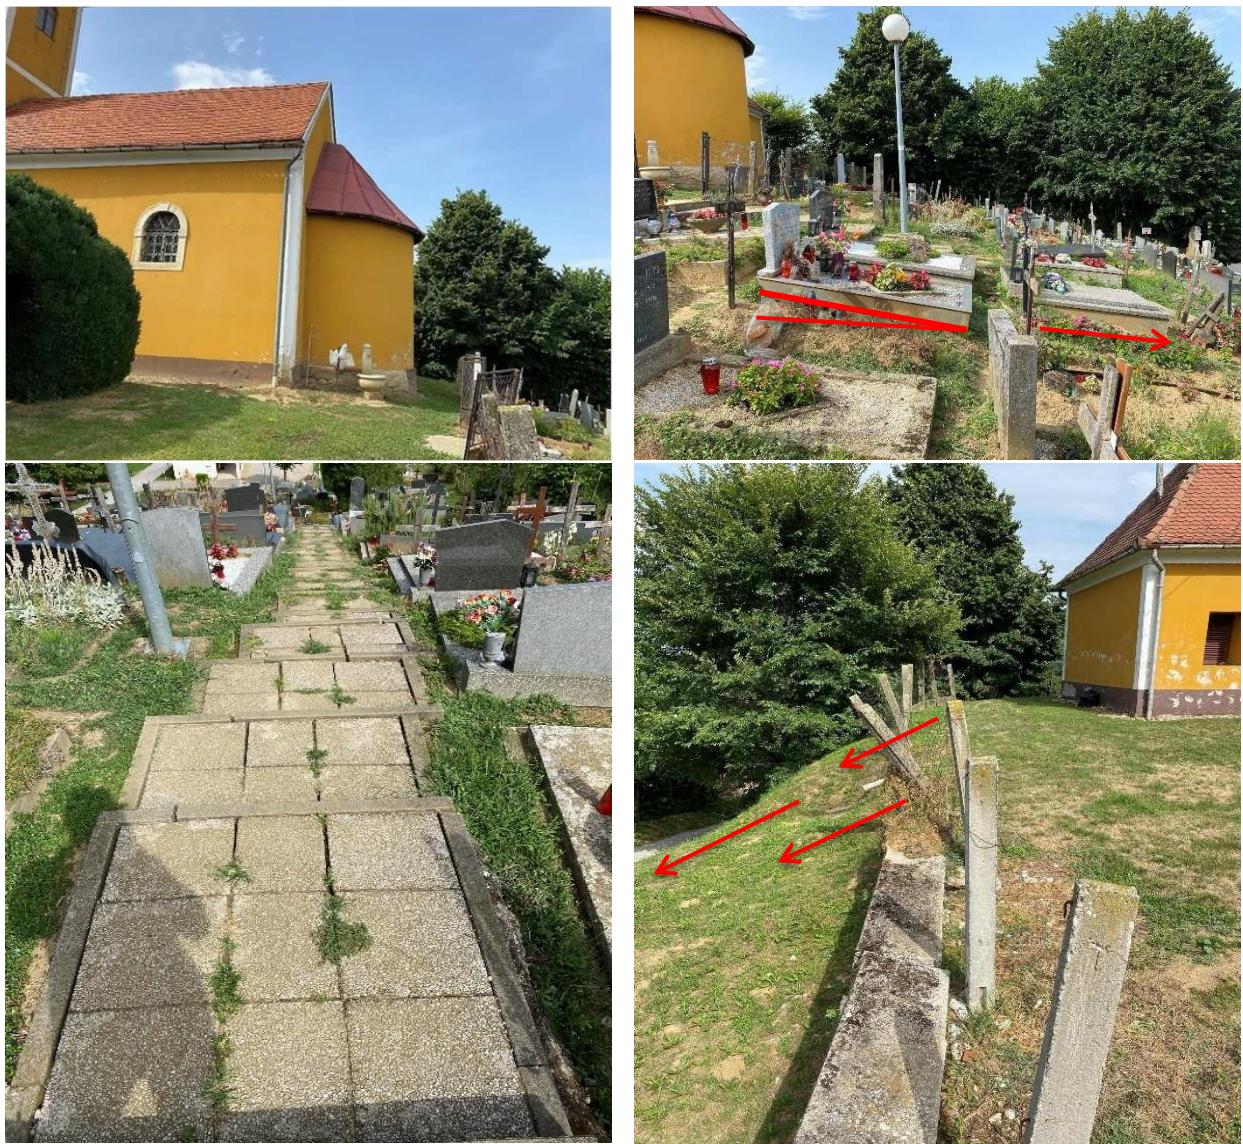
Slika 37. Jasno vidljivi znakovi padinskog puzanja sa istočne i sjeverne strane kapele. Ovdje je važno primjetiti neposrednu blizinu kapele kao i nagnute konstruktivne elemente koji upućuju na puzanje terena (stepenice, potporni zidovi, te stupovi ograde)

Na slici 37 vidljivi su nagli nagibi terena, praktički odmah uz sam rub kapele (sjeverna i istočna strana), dok je sa zapadne strane napravljen zasjeck padine te je smješten potporni kameni zid (koji se do sada već vidno nagnuo i popucao). Sve te vidljive naznake (a posebno nagibi ograda, zidova, te grobova i grobnih ploča) jasno upućuju na reološki proces puzanja koji se već dugi niz godina događa u temeljnog tlu kapele. Sama blizina kapele tim zasjecima i padinama uvelike ugrožava njezinu stabilnost, dok je potres samo pridonio i ubrzao reološke procese u tlu. Vertikalne zidne pukotine o kojima je riječ u nastavku rada direktan su produkt potresa, njegovog utjecaja na padinu te ubrzavanje pomicanja čestica tla u smjeru padine.

Većina pukotina na konstrukciji upućuje, u prvom redu, na slabo nosivo tlo kao početni i osnovni uzrok deformacija i oštećenja.

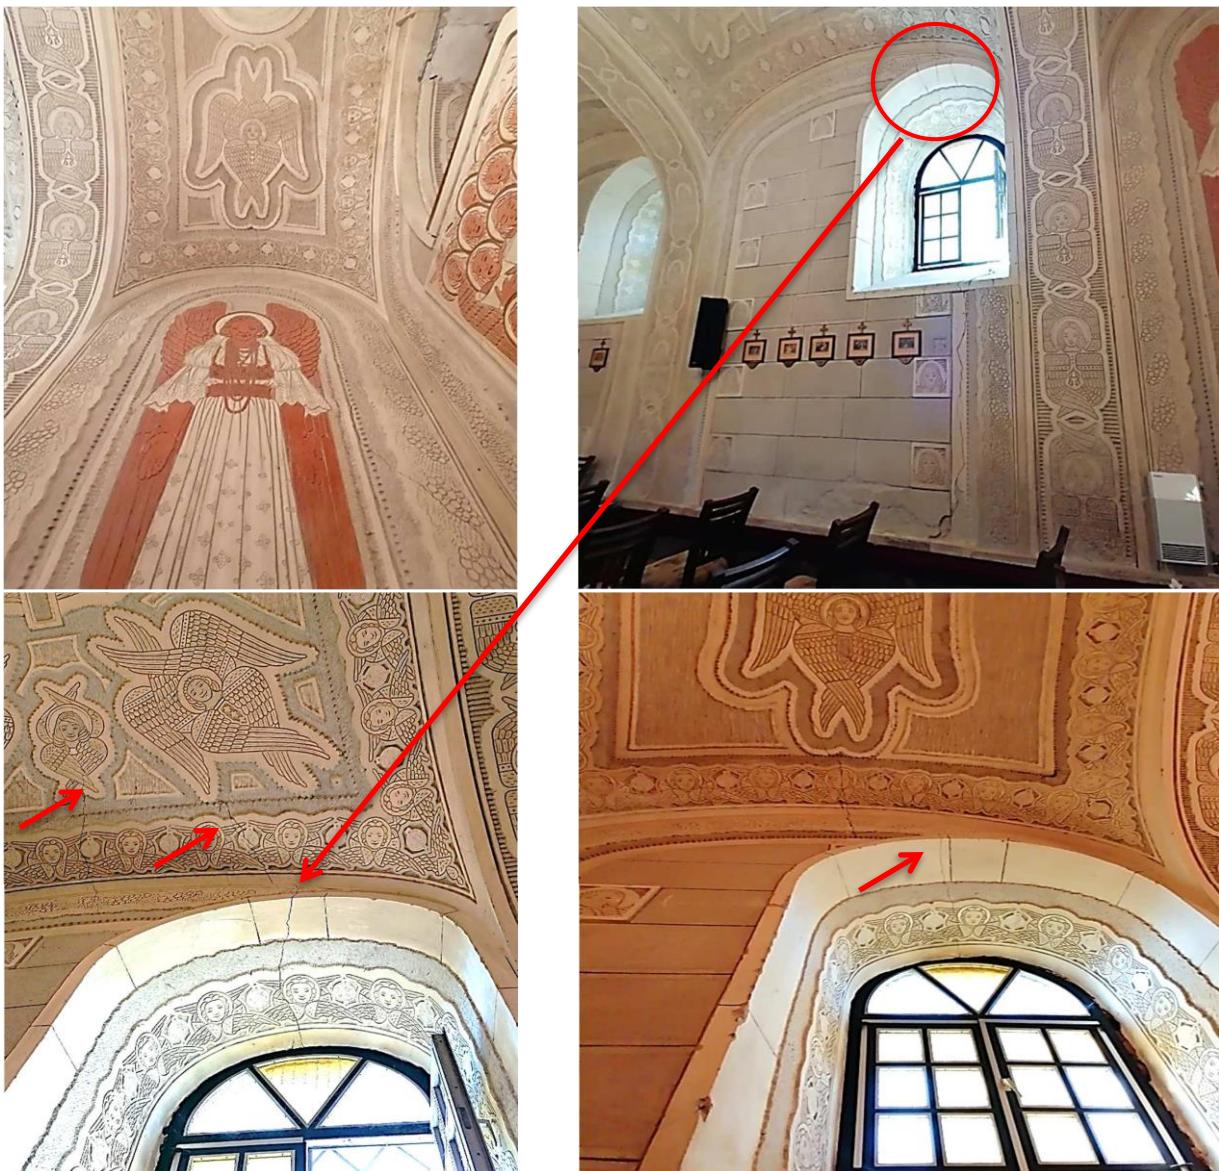
Slika 38. Progresivno širenje pukotinskog sustava od vertikalnih pukotina na zidovima do horizontalnih pukotina na svodovima

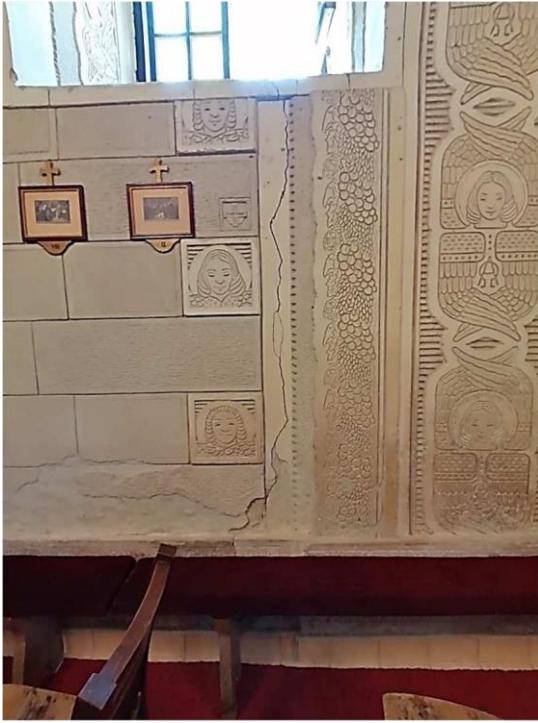
Slika 39. Oštećenje lijevog zida broda crkve

Oštećenja na slikama 39 i 40 jasno ukazuju na progresivno širenje pukotina koje su nastavak svodnih pukotina u smjeru sjever-jug, što ukazuje na doslovno „raspolavljanje“ kapele. Na taj se način slikovito može zaključiti kako se jedan dio kapele odvojio u smjeru istoka, a drugi u smjeru zapada.

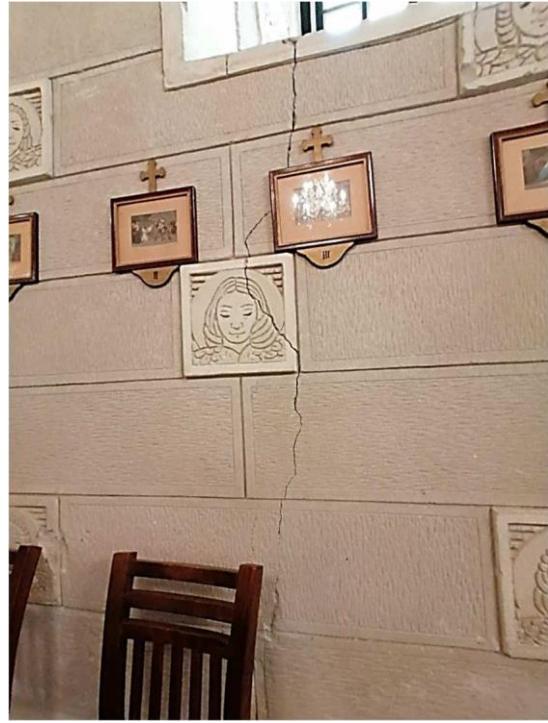
Slika 40. Oštećenje desnog zida broda crkve

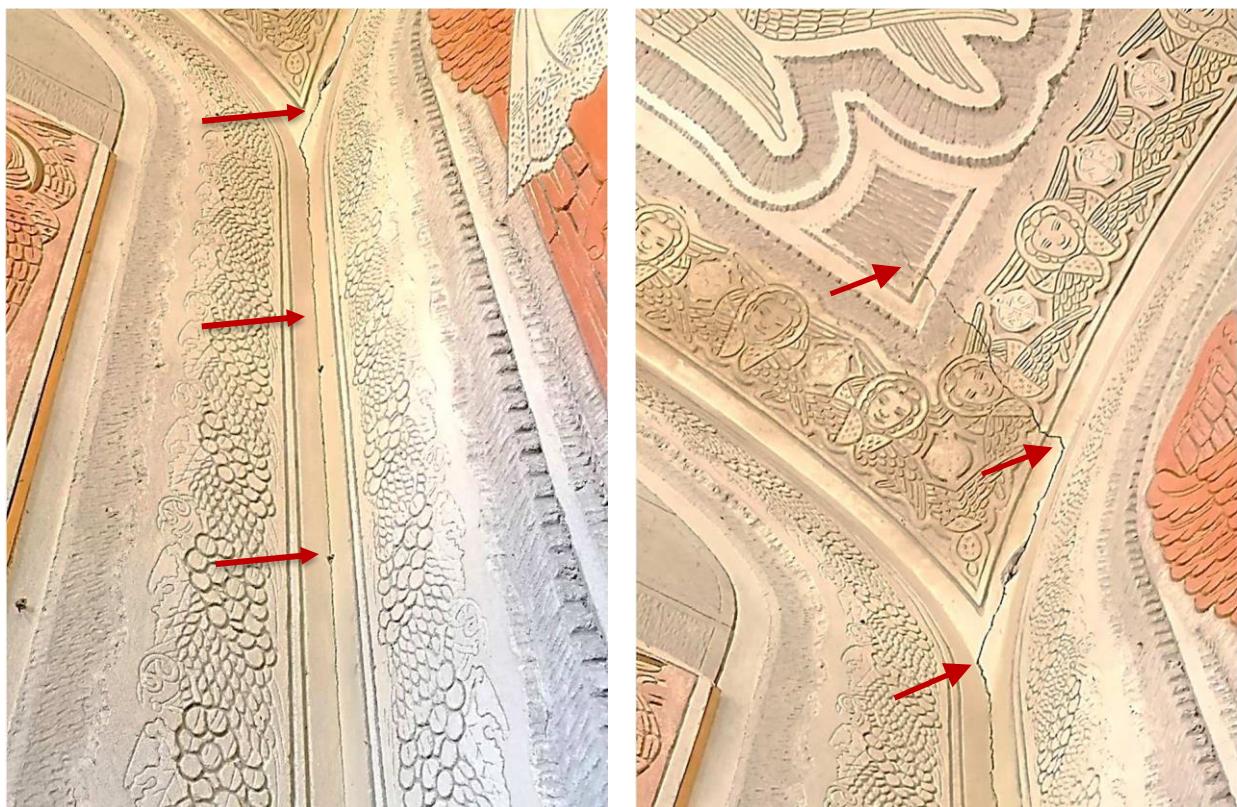
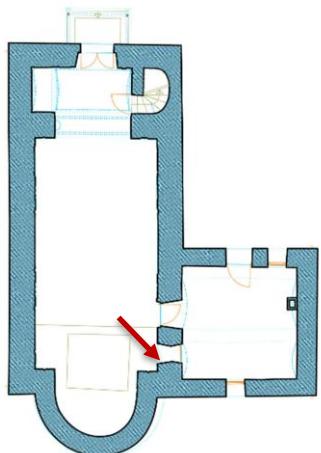
Slika 41. Pukotinski sustav na spoju sakristije i kapele

Pukotinski sustav prikazan na slici 41 prostire se cijelim spojem sakristije i kapele, te dalje prelazi u luk na stranu kapele da bi kroz sljedećih 40-ak cm pukotina skrenula na svod i tu završila. Na ovome mjestu kapela je najbliže sjevernoj padini (zasjeku), te tu postoji velika opasnost od lokalne nestabilnosti uzrokovane potresom i puzanjem tla.

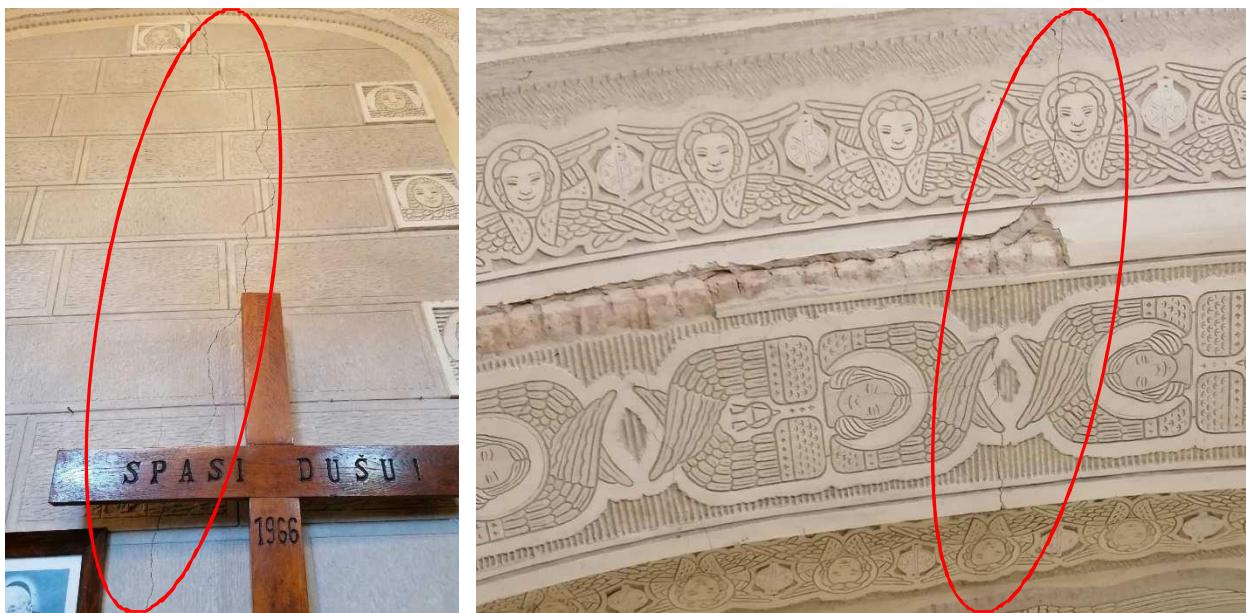
Slika 42. Pukotina sjevernog zida kapele (zid sakristije)

Na slici 42. vidljiva je vertikalna pukotina znatne duljine koja se nalazi na zidu sakristije (koji je ranije bio vanjski zid kapele). Pukotina se širi s nosivog zida dalje u luk kapele, pa se na njemu nastavlja u duljini od cca 50 cm. Ova pukotina, kao i sve ranije navedene, je strukturalna, no u ovom slučaju je svakako manjeg intenziteta nego ranije navedene vertikalne pukotine. Može se konstatirati da su svi lučni elementi kapele jednako oštećeni u svojim tjemenima (podgledi tjemena), a pukotine takvog tipa dalje se nastavljaju na svodove kapele.

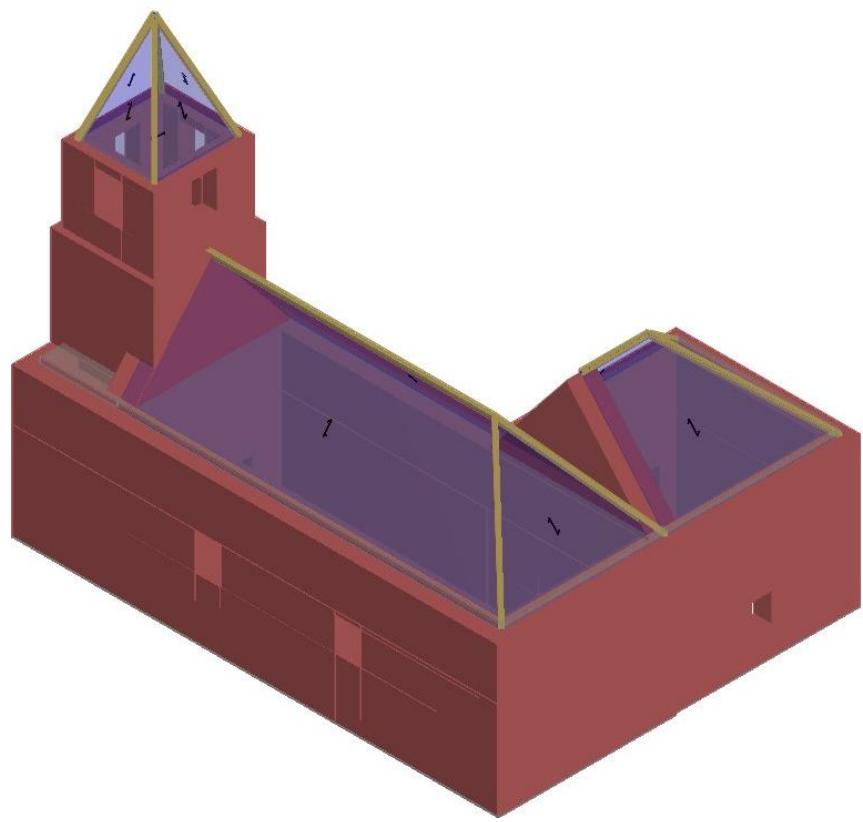
Slika 43. Aksonometrijski prikaz građevine u 3Muri programu

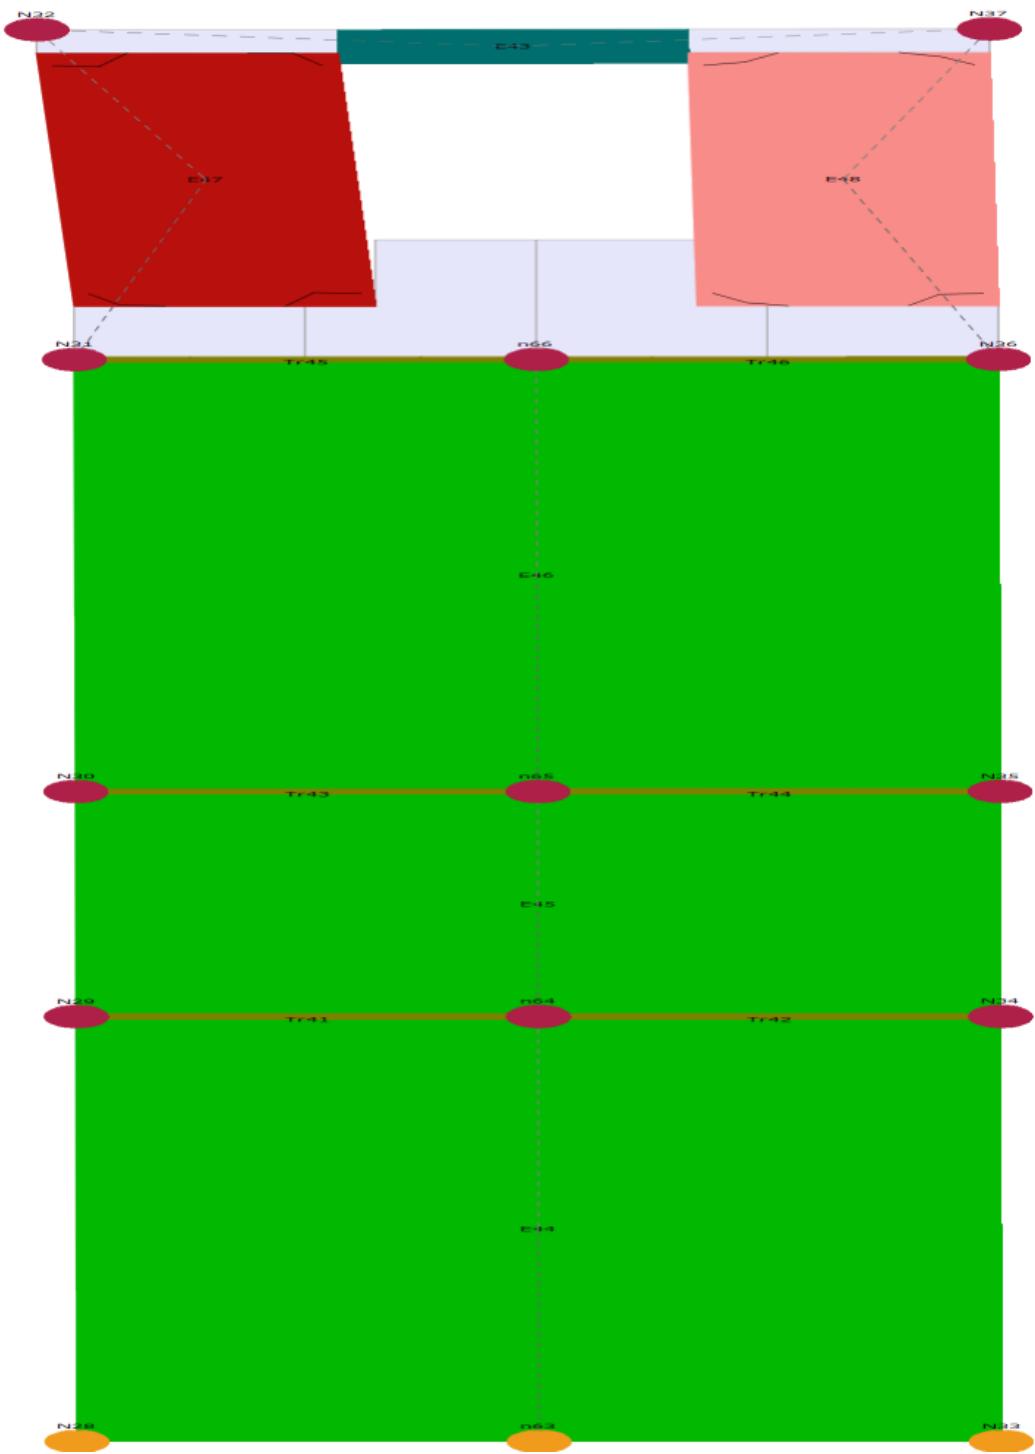
Slika 51. Seizmička analiza br. 15 u smjeru X; zid 8; korak 26

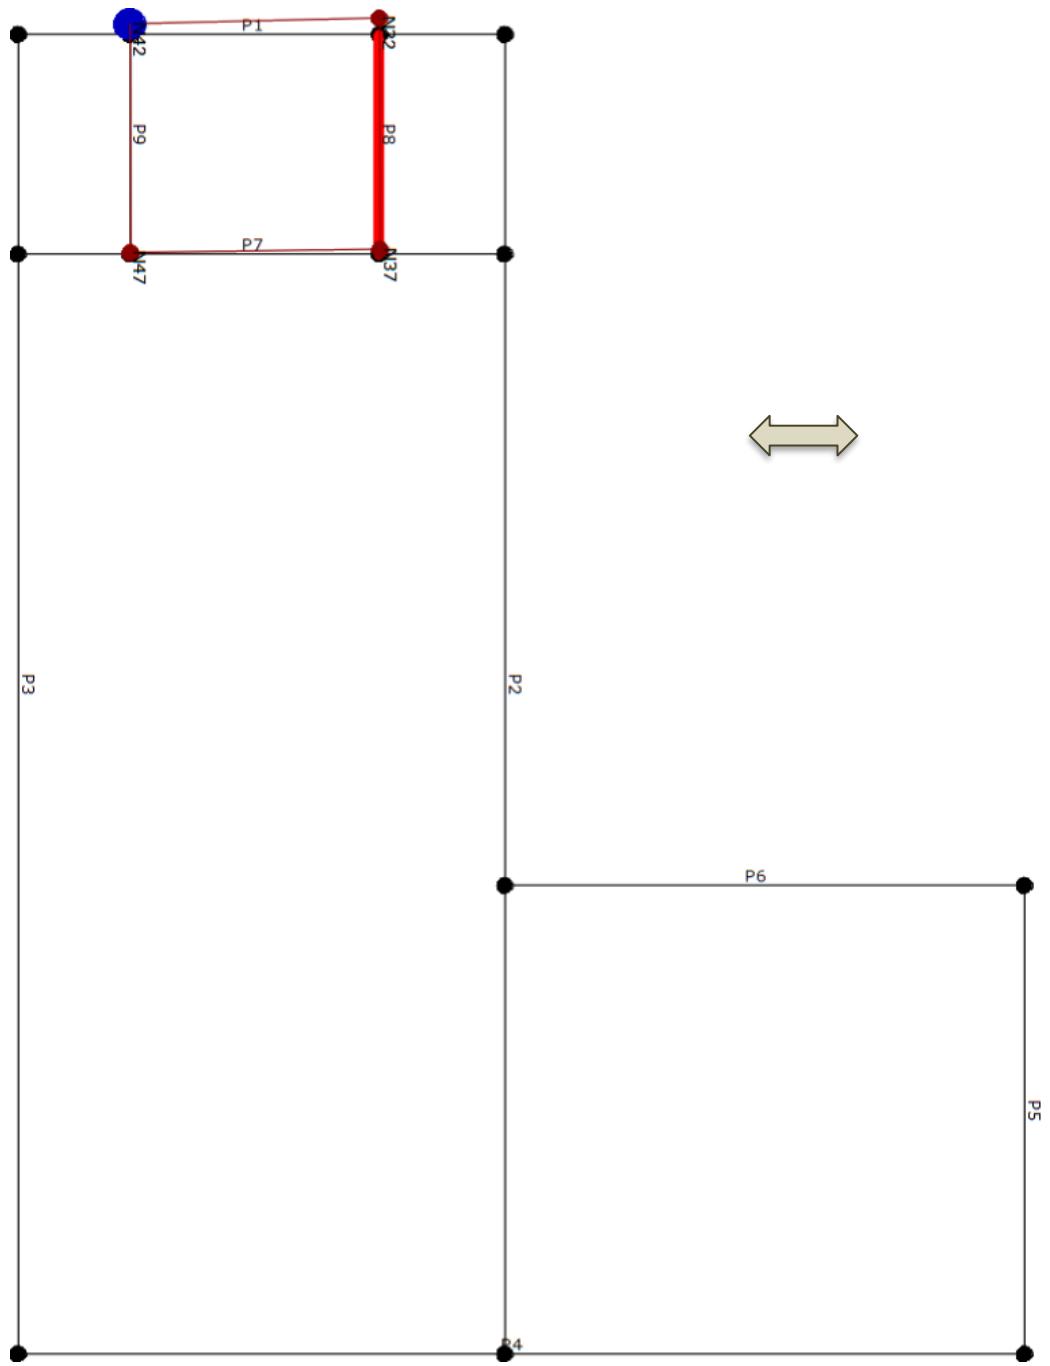
Slika 52. Tlocrtni pogled deformacije; smjer X

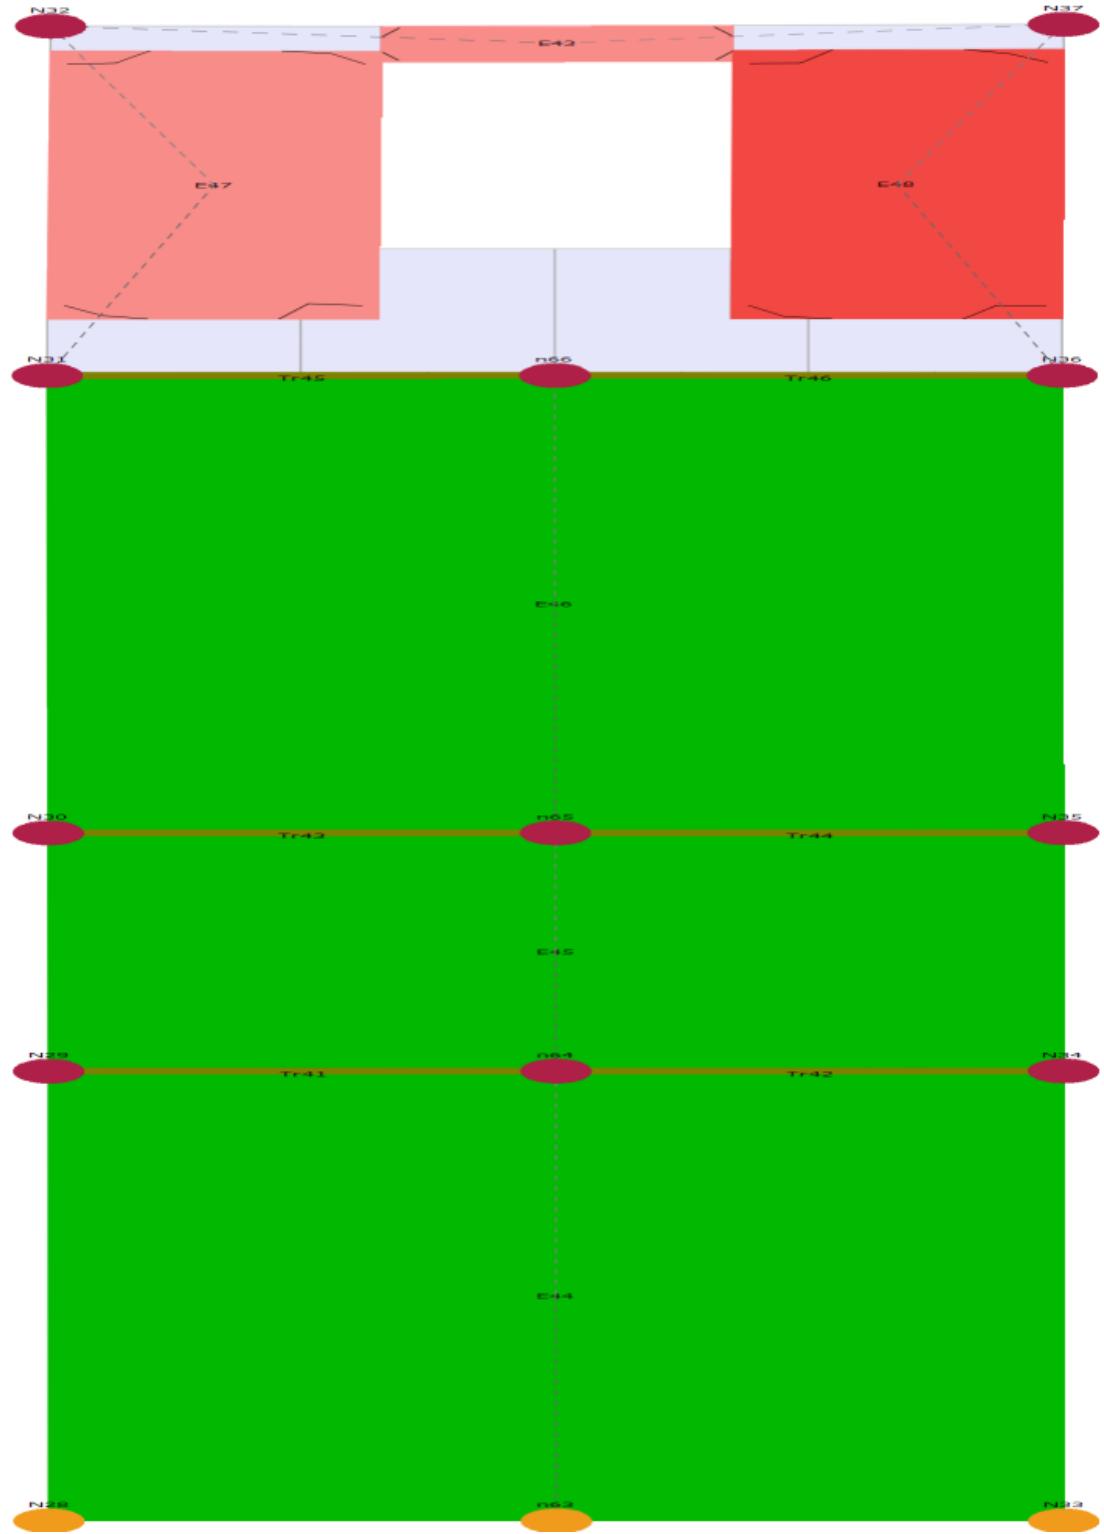
Slika 54. Seizmička analiza br. 23 u smjeru Y; zid 8; korak 15

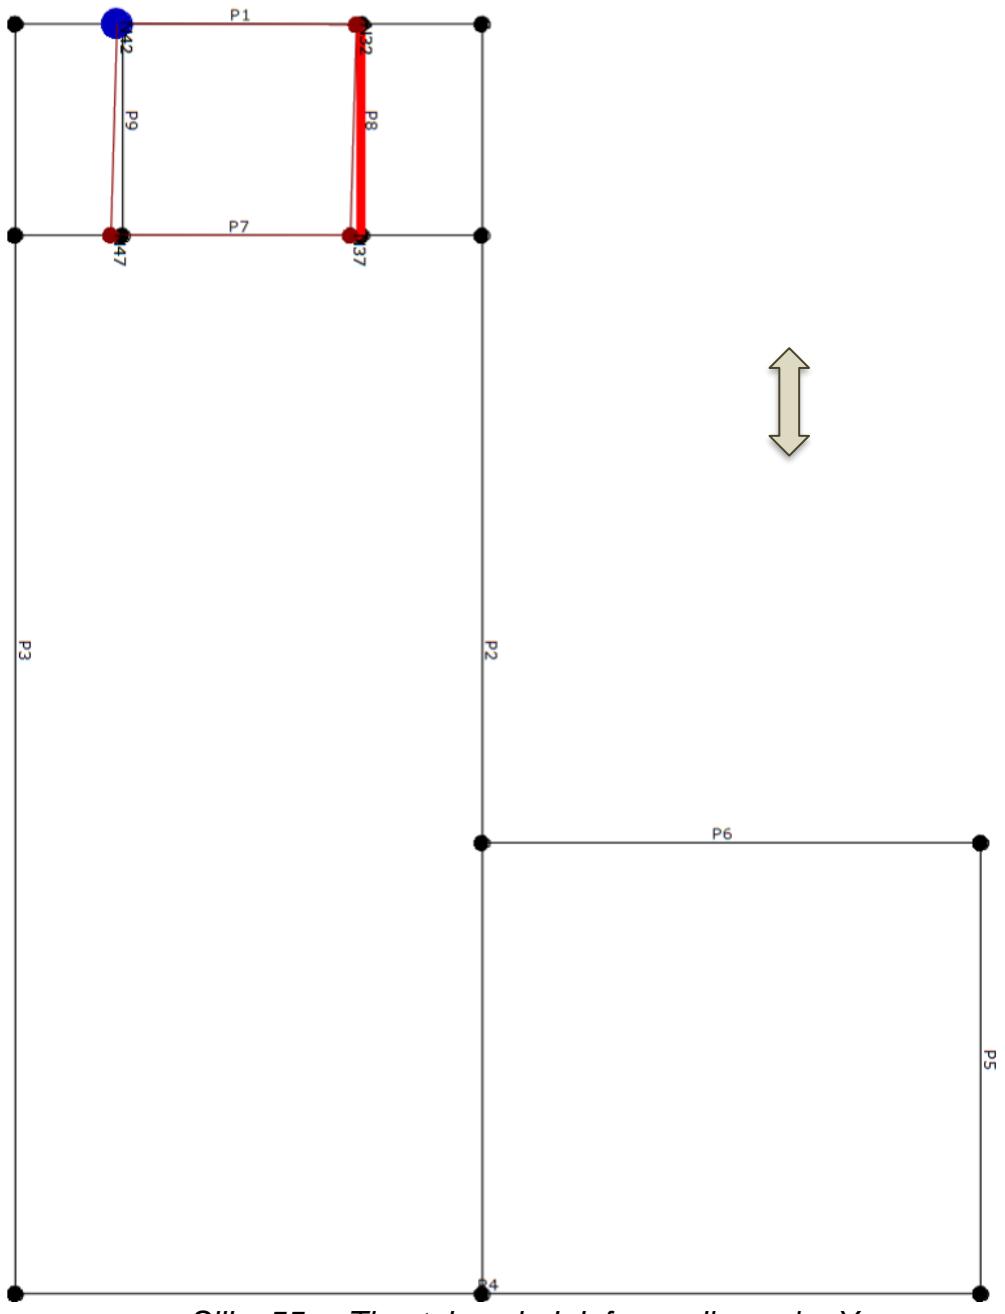
Slika 55. Tlocrtni pogled deformacije; smjer Y

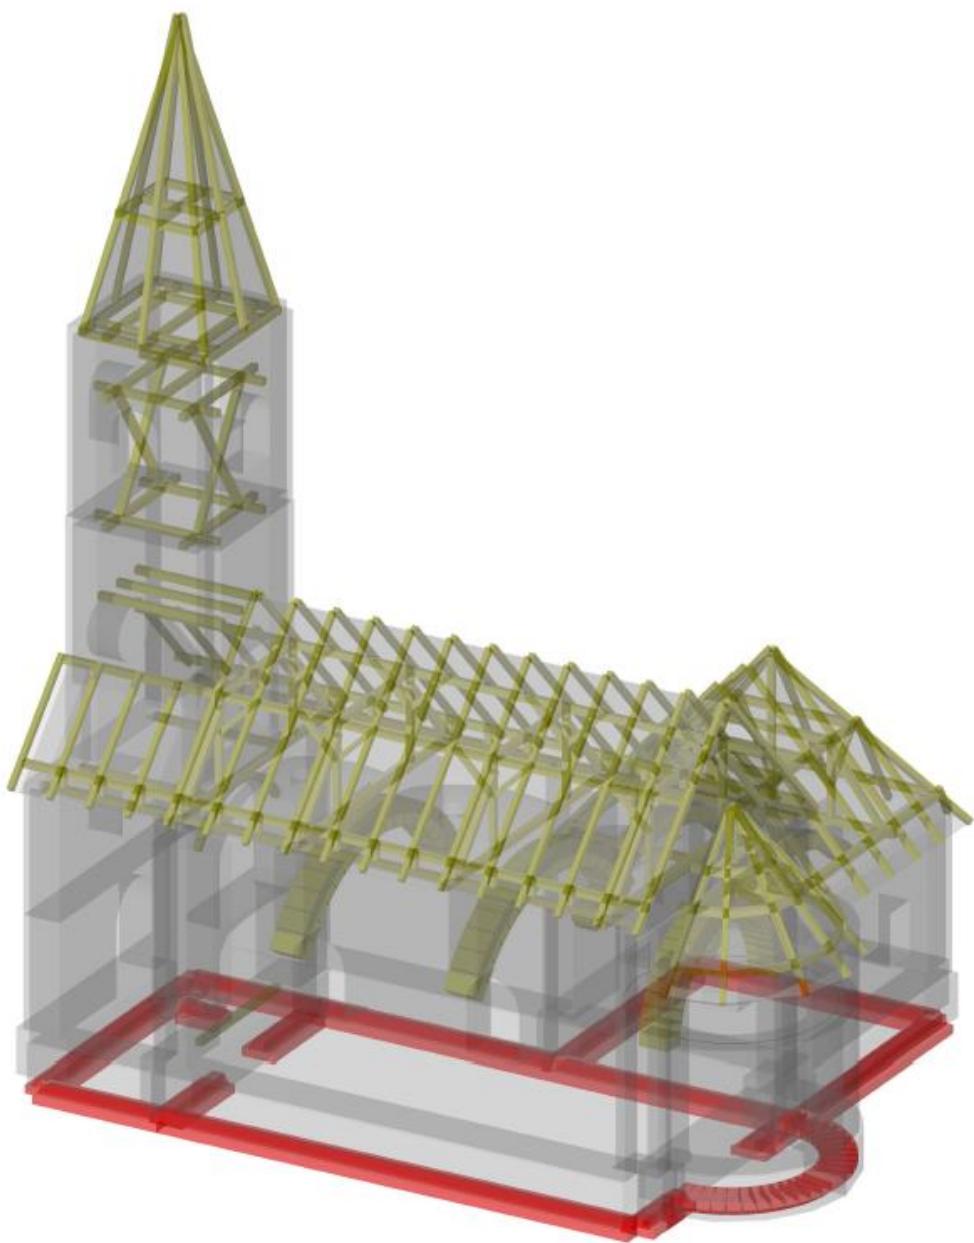
Slika 57. 3D proračunski model konstrukcije kapele u Jakopovcu
-postojeće stanje-

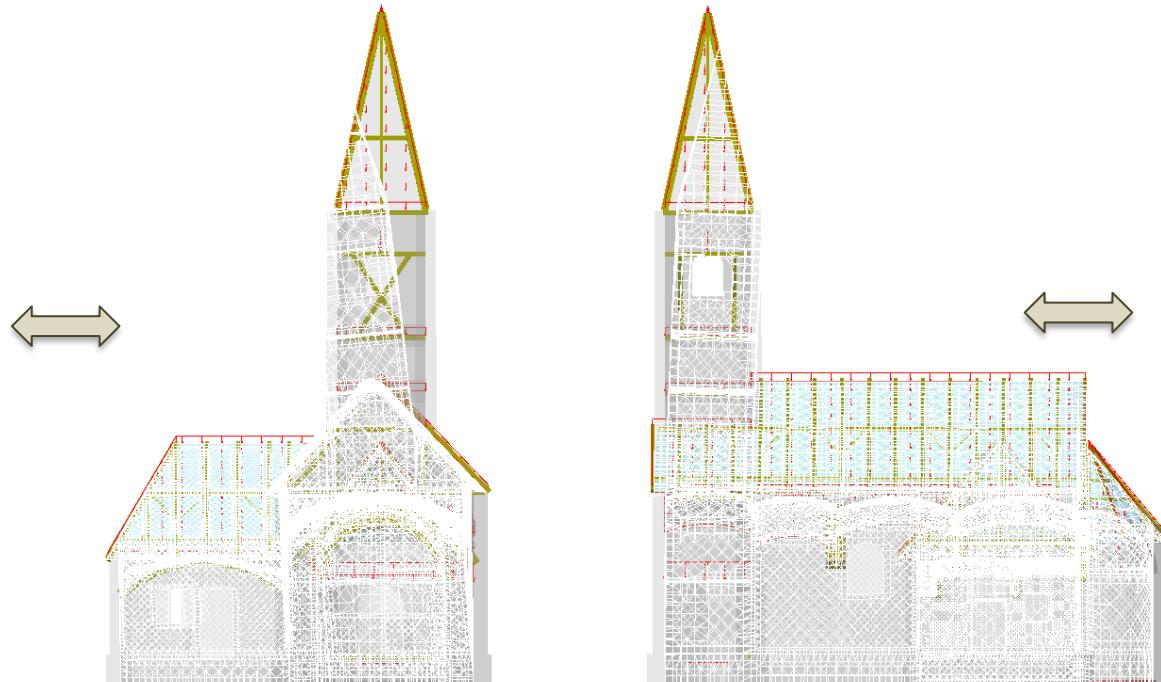
No	T [s]	f [Hz]
1	0.6635	1.5071
2	0.5981	1.6720
3	0.4857	2.0590
4	0.4342	2.3033
5	0.2892	3.4578
6	0.2707	3.6943
7	0.2158	4.6339
8	0.2038	4.9066
9	0.1838	5.4406
10	0.1768	5.6554
11	0.1620	6.1736
12	0.1560	6.4104

Slika 58. Prikaz drugog tona oscilacije

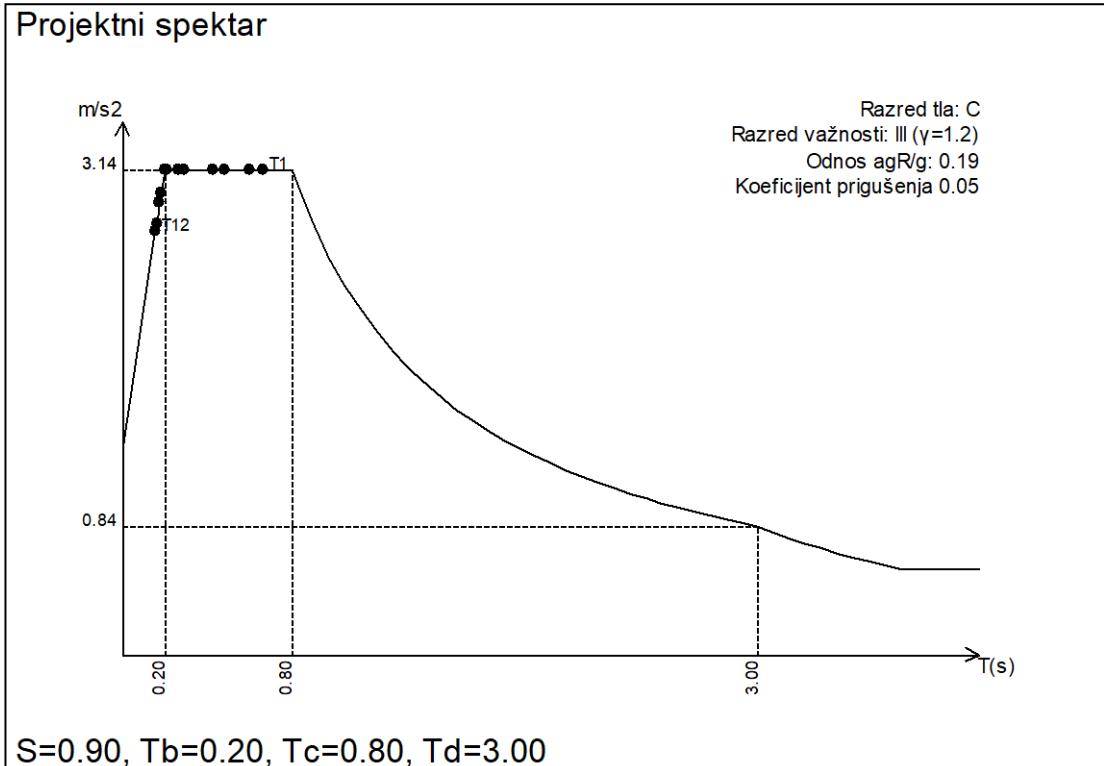
Slika 59. Prikaz perioda na projektnom spektru
