DIPLOMSKI RAD br.104/GRD/2024

**USPOREDNA ANALIZA SEIZMIČKE OTPORNOSTI
SAKRALNE GRAĐEVINE OŠTEĆENE U POTRESU**

Rad se bavi usporednom analizom seizmičke otpornosti sakralne građevine kapele sv. Jakoba u Jakopovcu, oštećene u potresu, korištenjem dvaju različitih softverskih programa: 3Muri i Tower. Cilj rada je ocijeniti preciznost i pouzdanost oba programa u procjeni seizmičke otpornosti te utvrditi njihove prednosti i nedostatke.

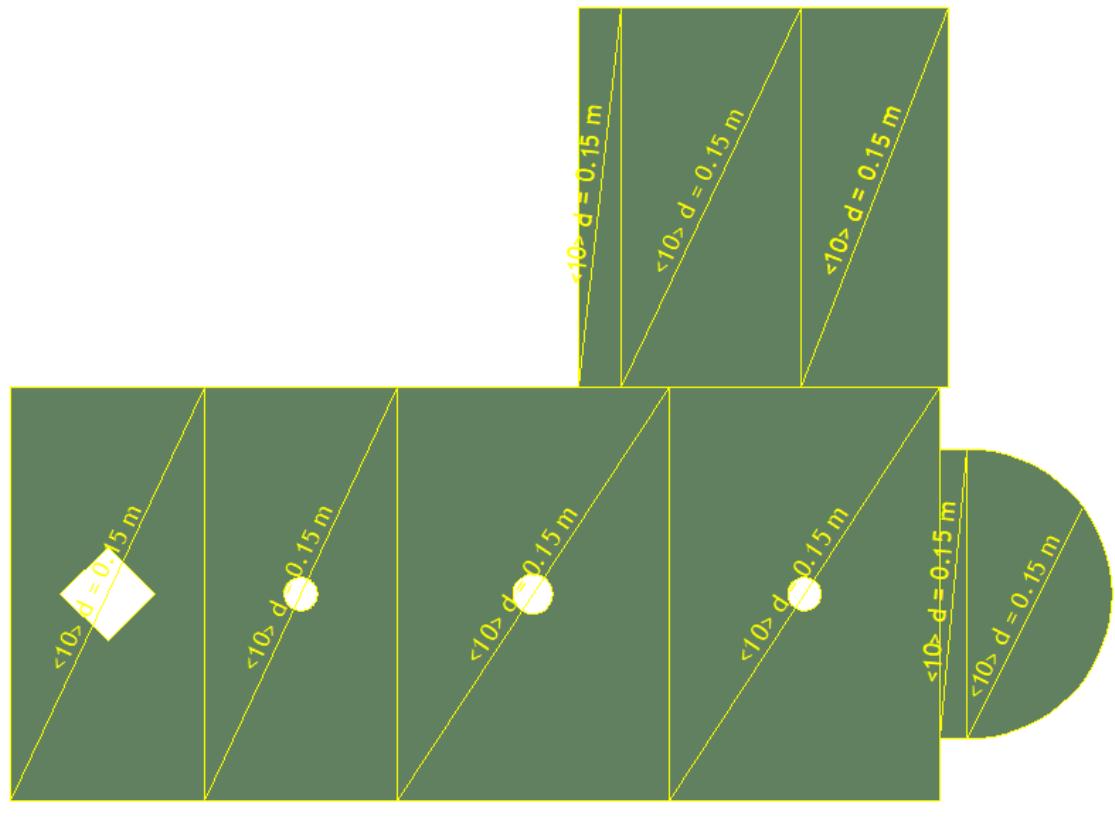
Za proračun i kontrolu svodova, na istom modelu su oni modelirani s debljinom od 15 cm, dakle s pravom debljinom centralnih područja oko tjemena svih svodova.

Slika 60. Tlocrtni prikaz položaja svodova

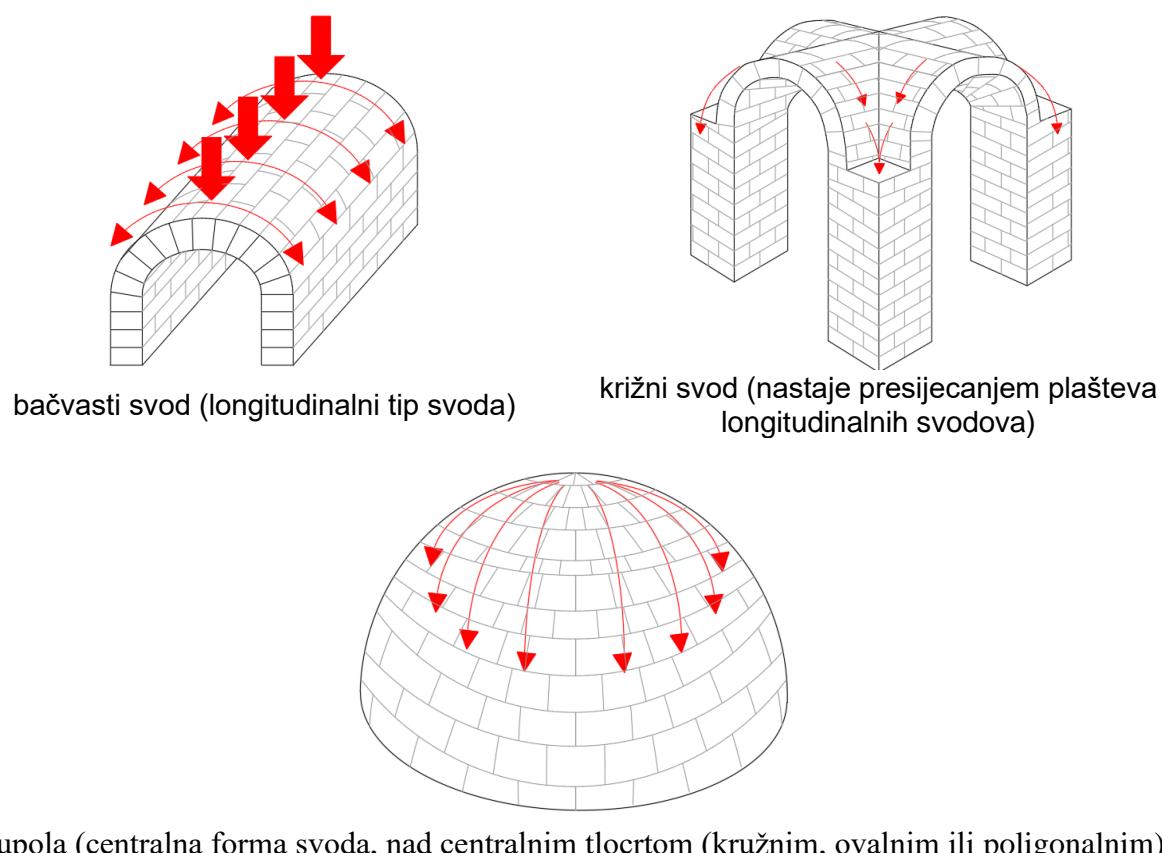
Slika 63. Različiti tipovi svodova sa prikazom prijenosa opterećenja

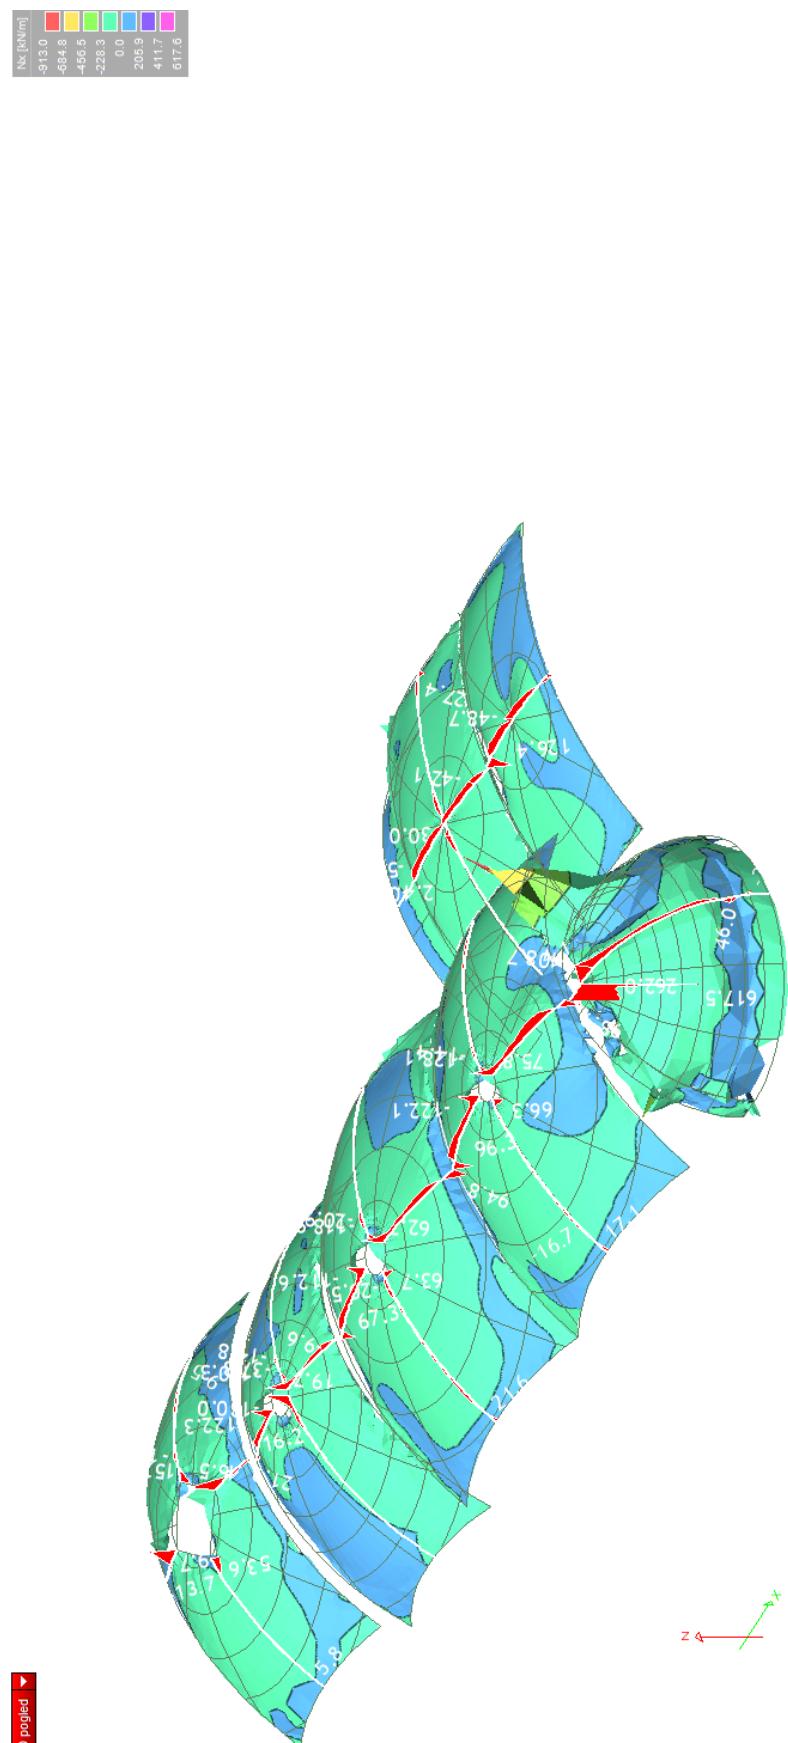
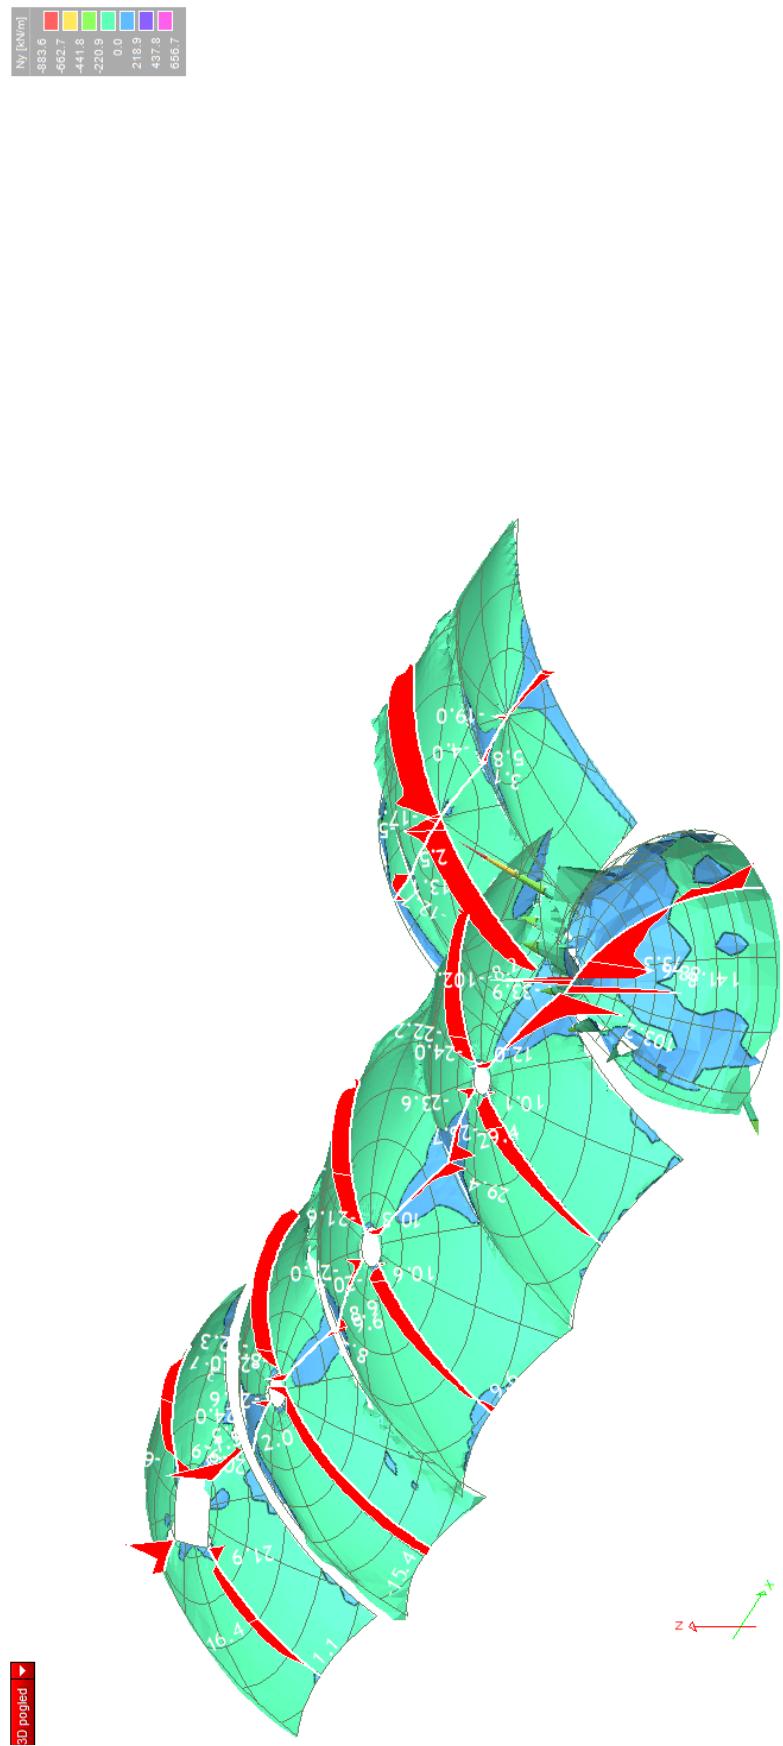
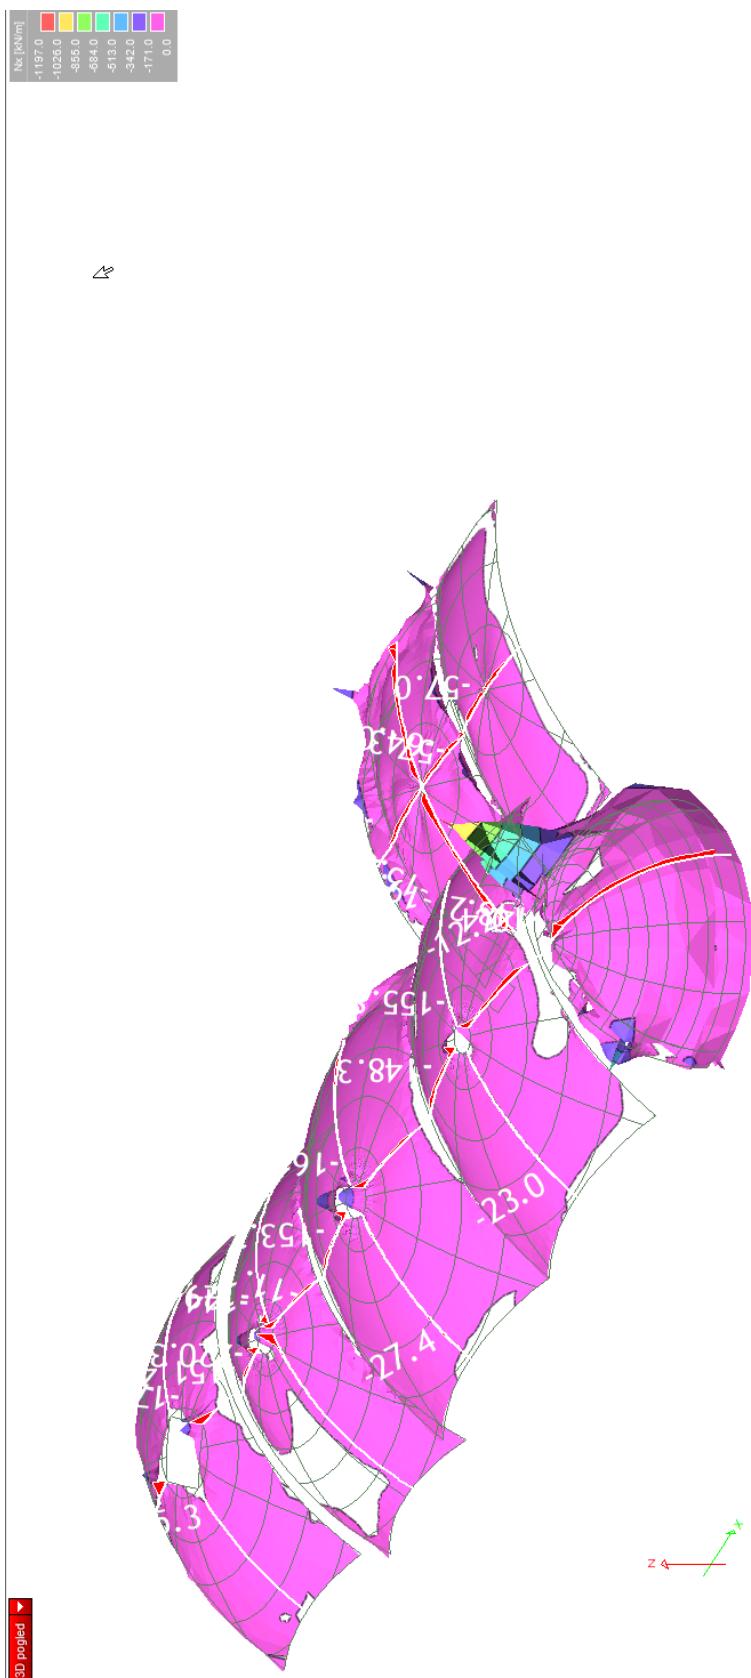
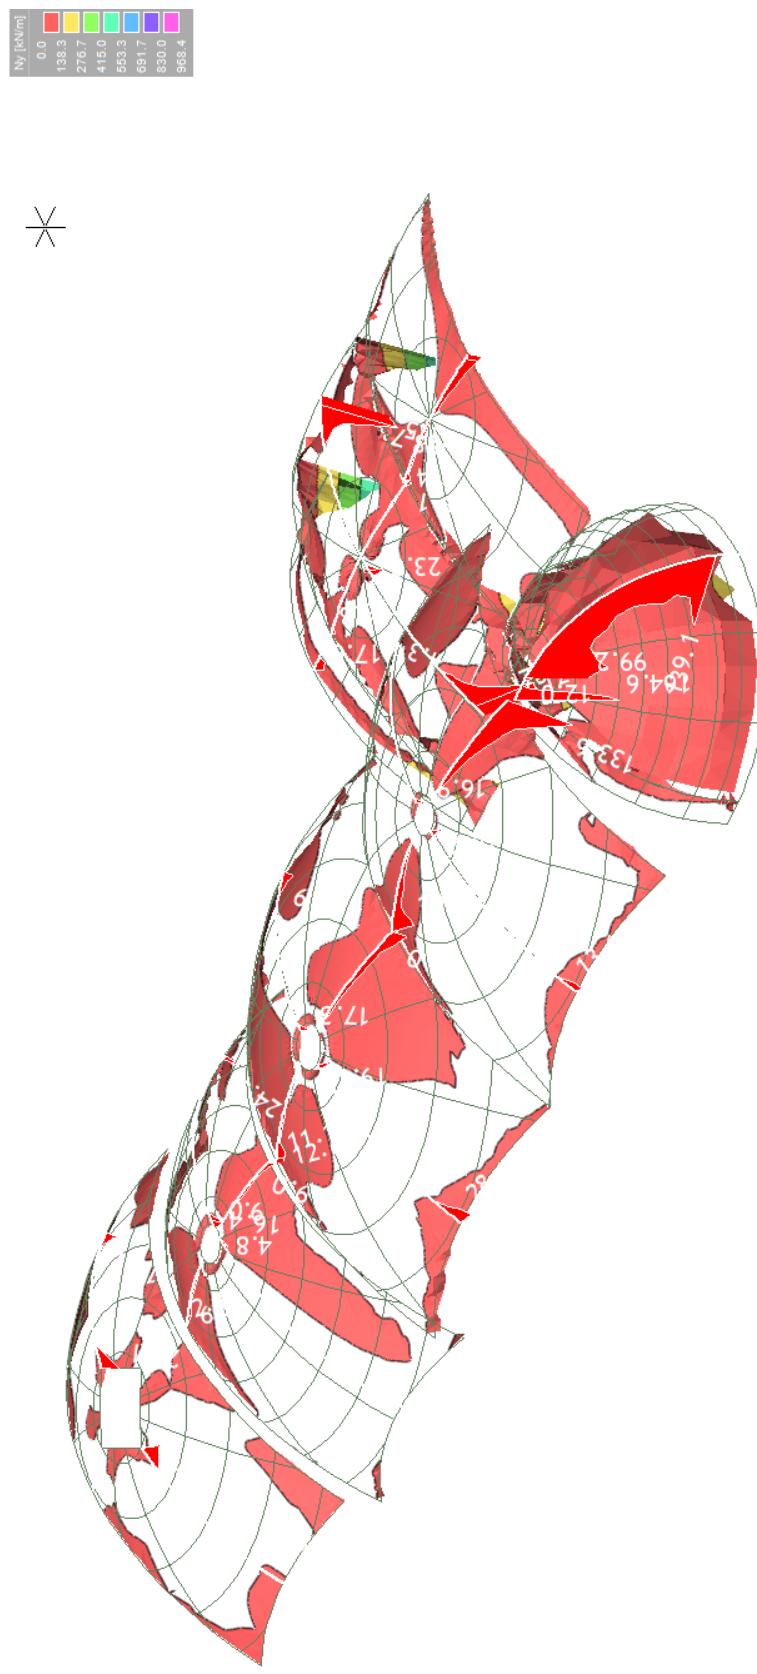
Slika 64. Svodovi stropova; Utjecaji u ploči: max. $N_x=617,5$ kN/m

Slika 65. Svodovi stropova; Utjecaji u ploči: max. $N_y=656,7 \text{ kN/m}$

Slika 66. Svodovi stropova; Utjecaji u ploči: max. $N_x=1197 \text{ kN/m}$

Slika 67. Svodovi stropova; Utjecaji u ploči: max. $N_x=968,3 \text{ kN/m}$

Unutarnje sile u svodovima u oba smjera približno iznose 100 do 150 kN/m', dakle 660 do 1000 kN/m² ili 0,7 do 1,0 MPa, što je zadovoljavajuće za zidne svodove bez pukotina (što je i pretpostavka ovog linearног proračuna).

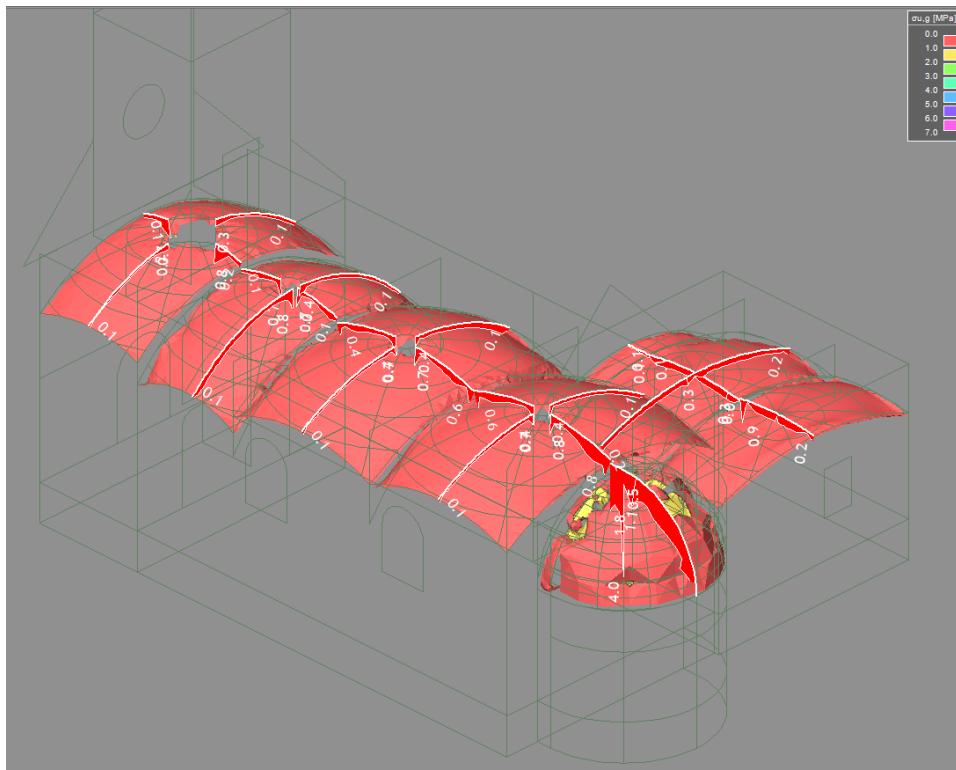
Slika 68. Svodovi stropova; prikaz maksimalnog naprezanja $\sigma_{u,g,max.} = 7,0 \text{ MN/m}^2$

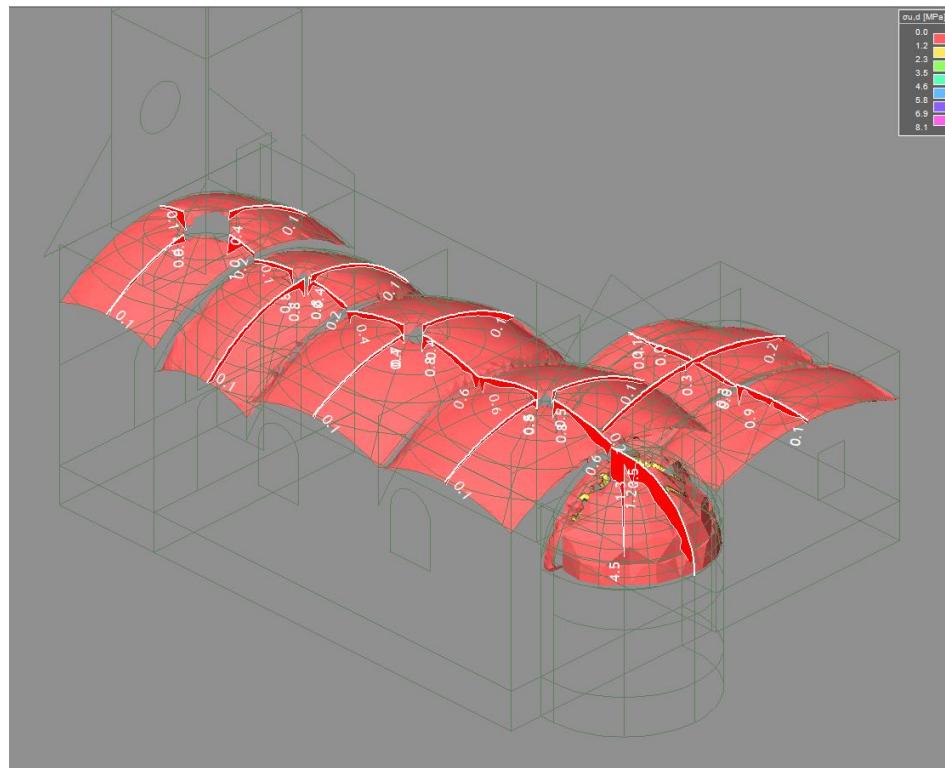
Slika 69. Svodovi stropova; prikaz maksimalnog naprezanja $\sigma_{u,d,max.} = 7,0 \text{ MN/m}^2$

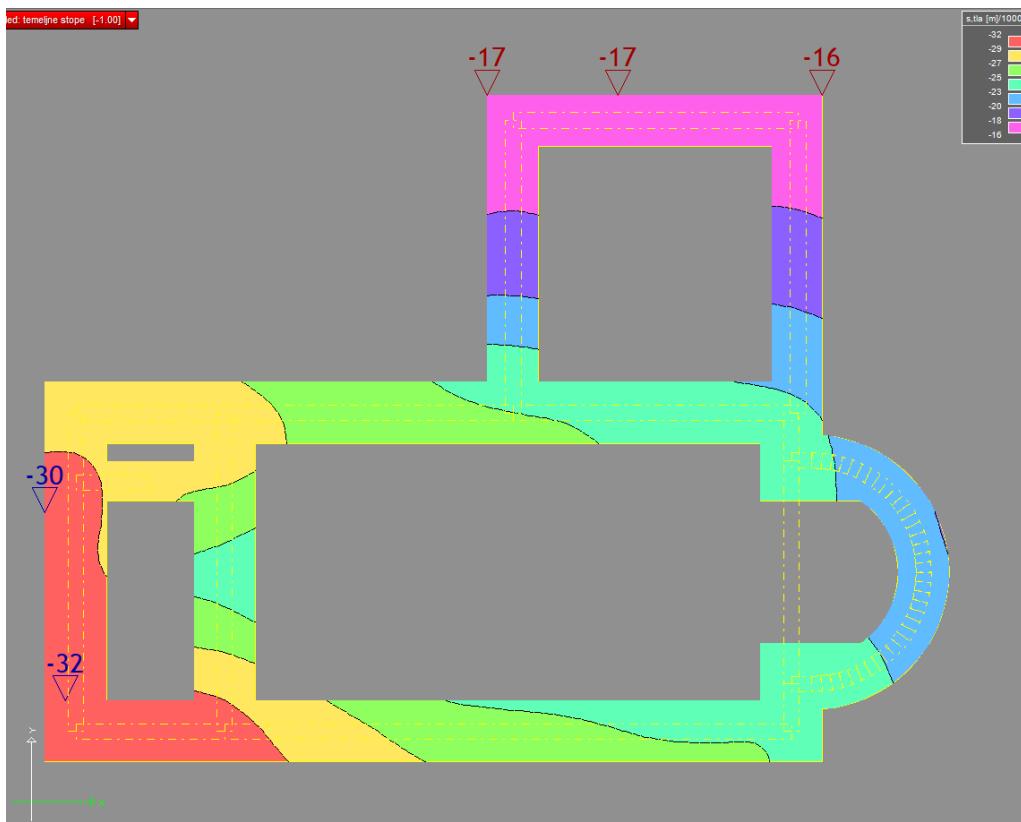
Slika 71. Slijeganja tla za kombinaciju vertikalnih opterećenja (I+II+III)

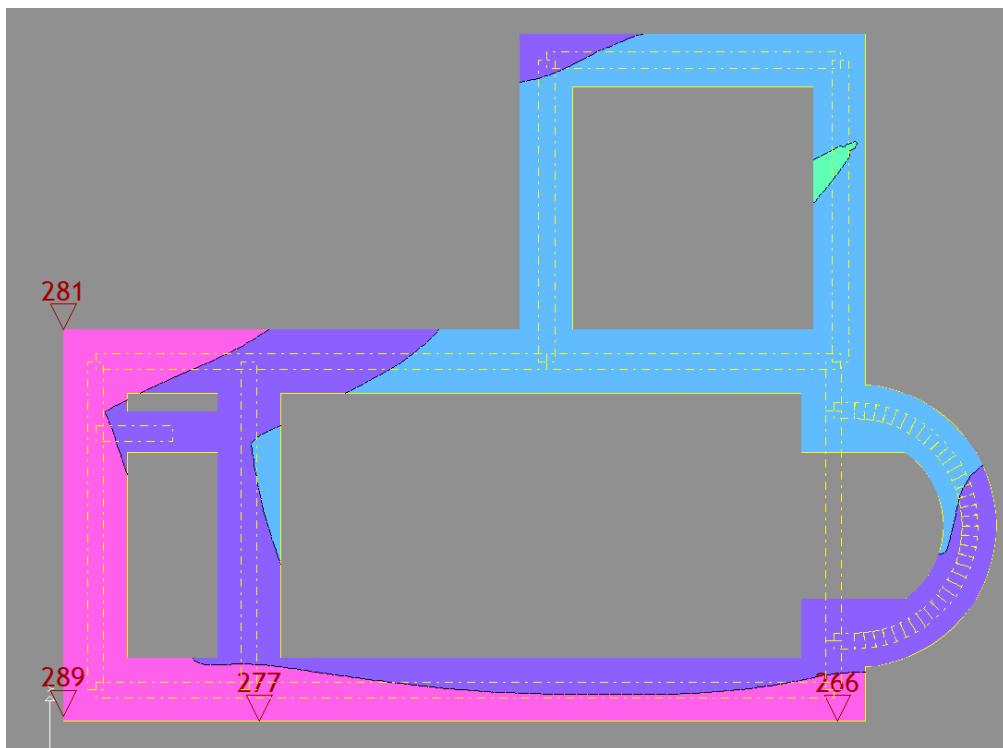
Slika 72. Naprezanja u tlu za anvelopu kombinacije vertikalnih i potresnih opterećenja

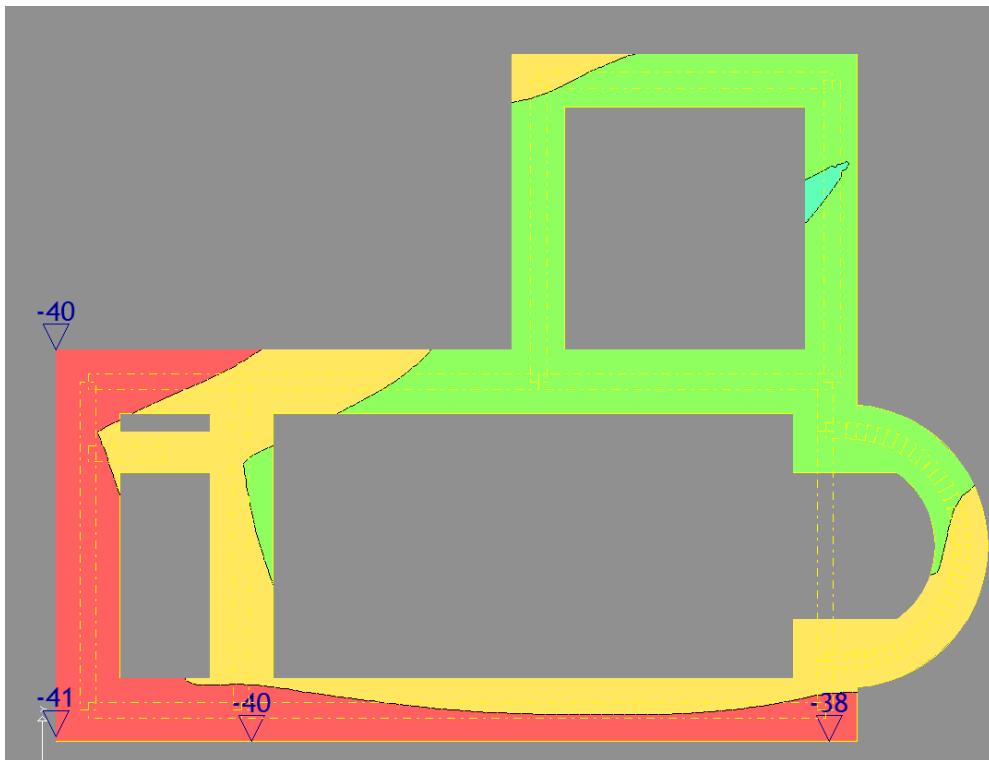
Slika 73. Slijeganja u tlu za anvelopu kombinacije vertikalnih i potresnih opterećenja

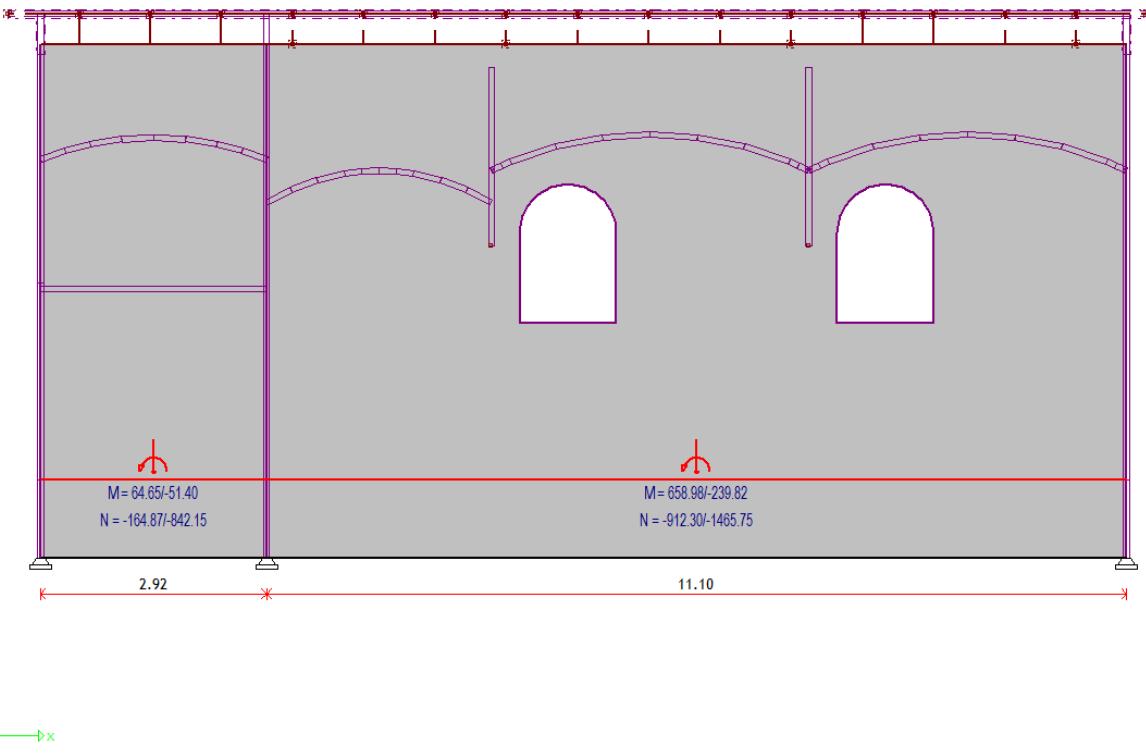
Slika 74. Okvir X1 i X2; Vektorski presjeci: N_n

U nastavku je prikaz dimenzioniranja zidova u ravnini za postojeće stanje. Proračun ziđa je napravljen sa uzimajući rezne sile M_{Ed} , V_{Ed} i N_{Ed} iz seizmičke proračunske situacije, te korištenjem izraza za tlačnu duljinu omeđenog zida. Proračun je proveden na puno djelovanje (100 % EN), pa su i rezne sile dobivene proračunom na puno djelovanje.

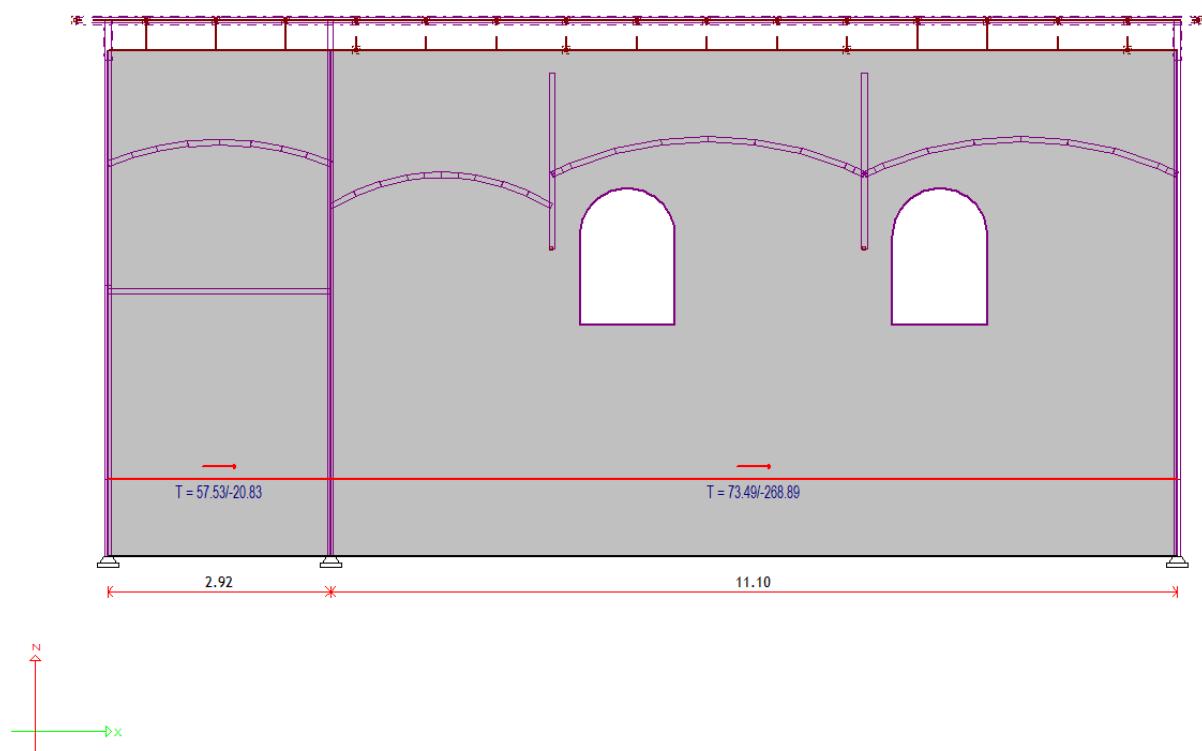
Slika 75. Okvir X1 i X2; Vektorski presjeci: N_{ns}

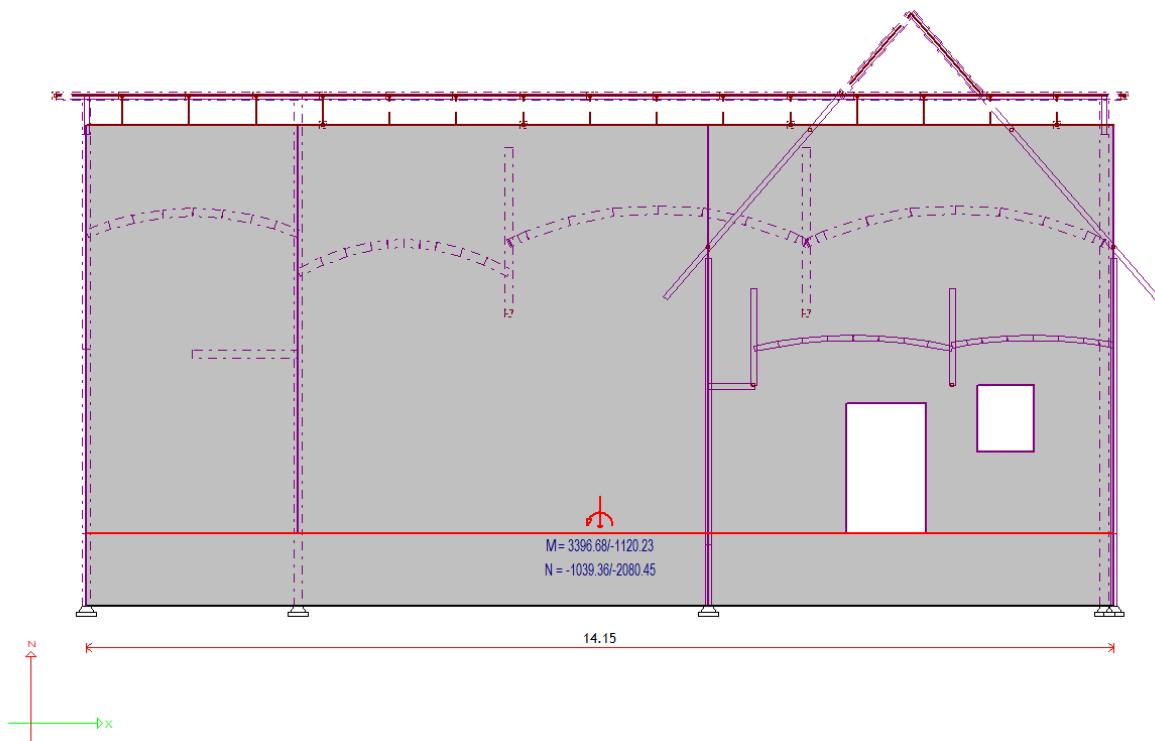
Slika 76. Okvir X3; Vektorski presjeci Nn

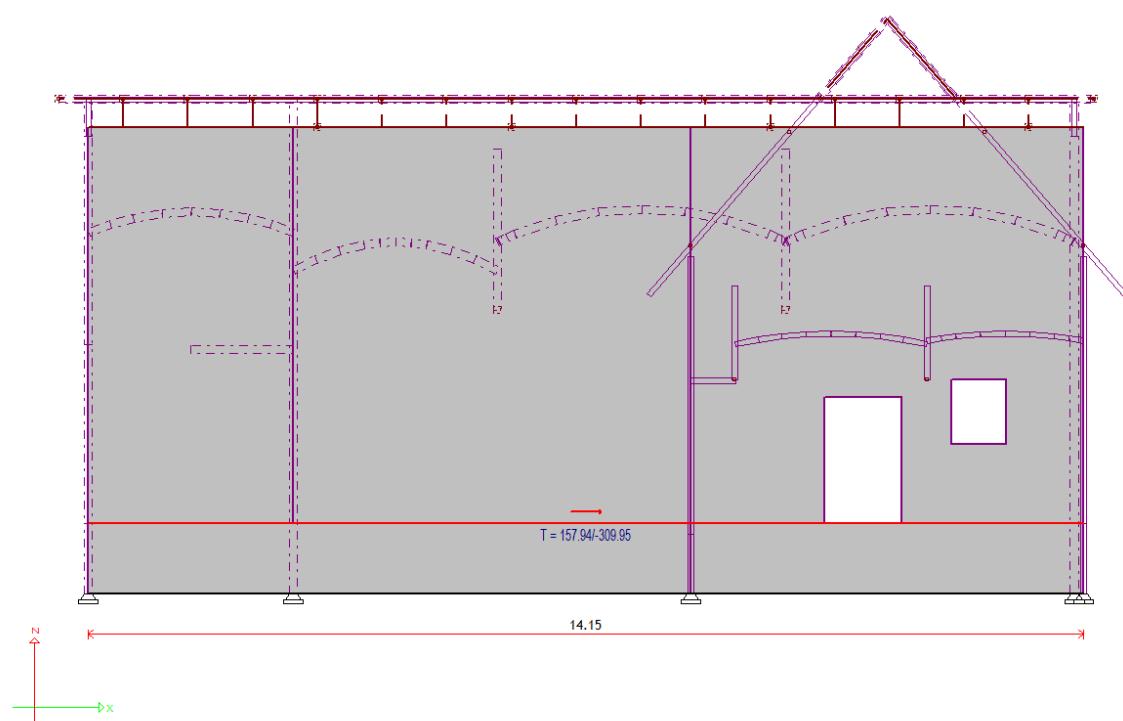
Slika 77. Okvir X3; Vektorski presjeci Nns

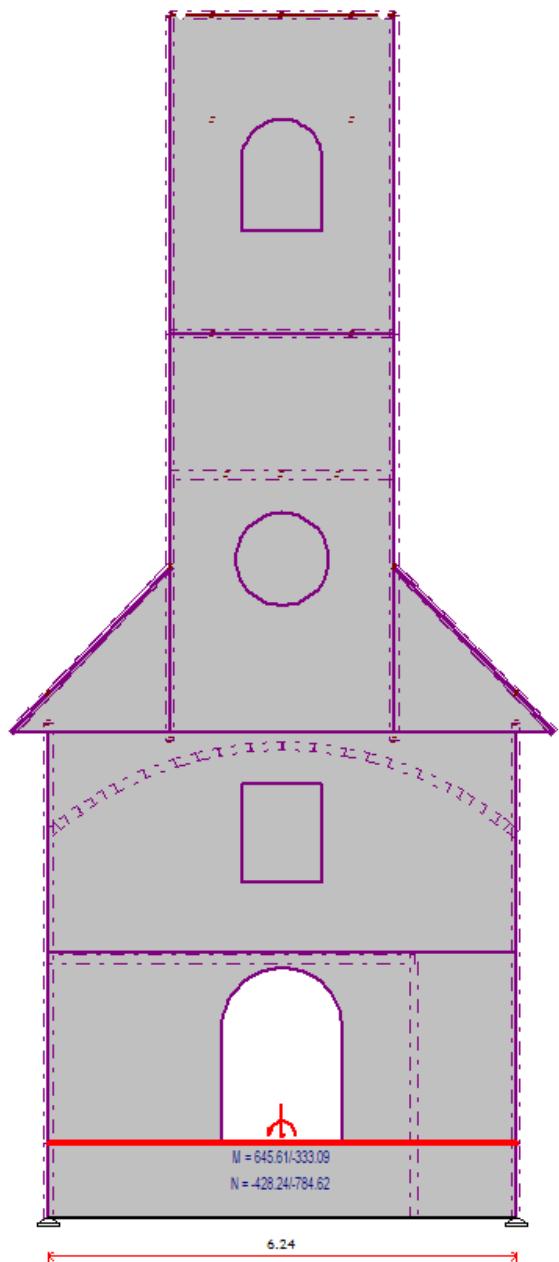
Slika 84. Okvir Y3; Vektorski presjeci Nn

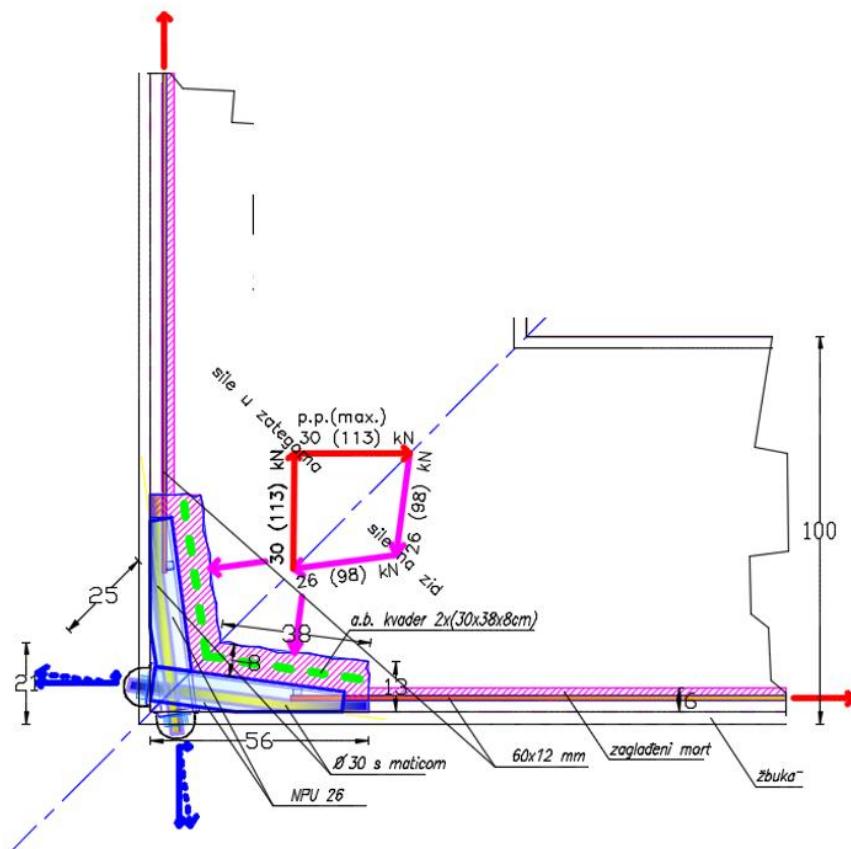
Dimenzije poprečnog presjeka zatege osiguravaju da će zatega moći preuzeti povećanje sile u zatezi s početnih 30 kN prednaprezanja na 110 do 115 kN (11 tona) u vrijeme budućeg mogućeg potresa. Iz prikazanog paralelograma sila vidljivo je da će tada tlak betonskog kvadra ispod zatege na površinu oslonca u zidu od opeke biti približno 98 kN, što će, uz dimenzije tog kvadra od 30 x 38 cm i preraspodjelu momenta u pretežno centrični tlak, uslijed prilagodbe ležajne površine između betona i opeke, iznositi 800 do 900 kN/m² (0,8 do 0,9 MN/m²).

Slika 88. Grafoanalitička metoda određivanja sile na zid

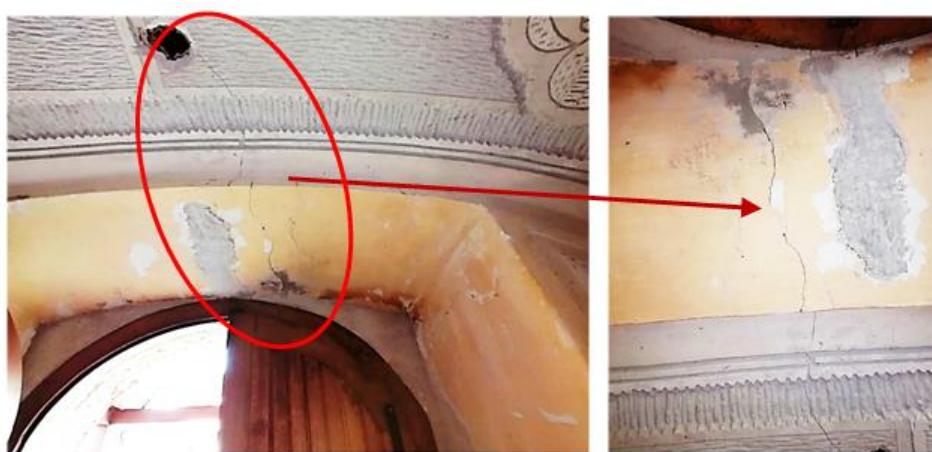
Zatege u zidu kora potrebne su u tom zidu budući da se vertikalno opterećenje od težine zvonika (čija jedna strana je taj zid) zbog otvora u unutrašnjosti kapele širi na bočne strane tog zida, a taj otklon izaziva vlačne sile nad oba otvora. Lukovi i nadvoji su također dio nosivog sustava zvonika. Zbog njih su nastale pukotine u podgledima oba luka u tom zidu – nad korom te nad pjevalištem.

Slika 89. Pukotina na nadvoju ulaza, odnosno luku iznad ulaznih vratiju

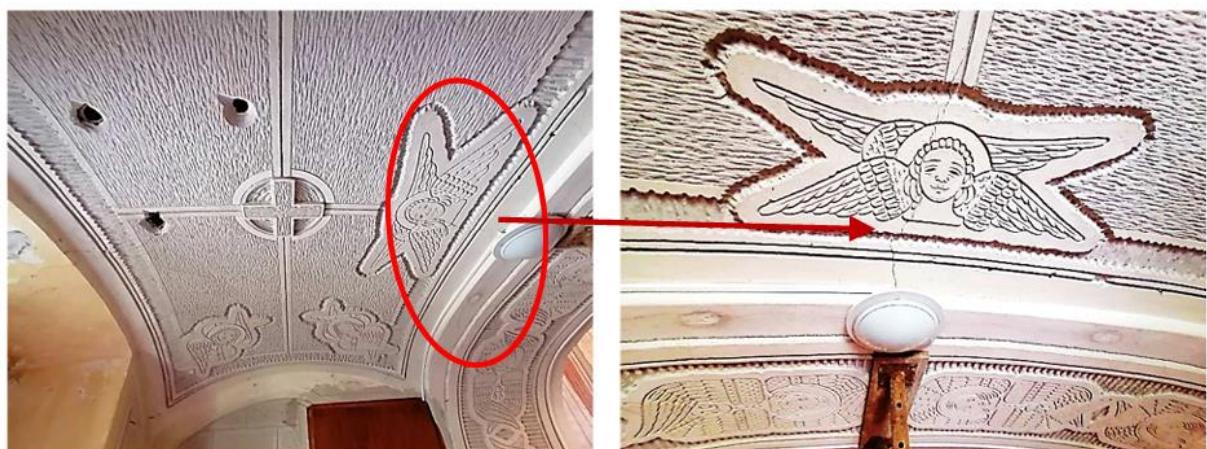
Slika 90. Pukotina u podgledu luka nad korom

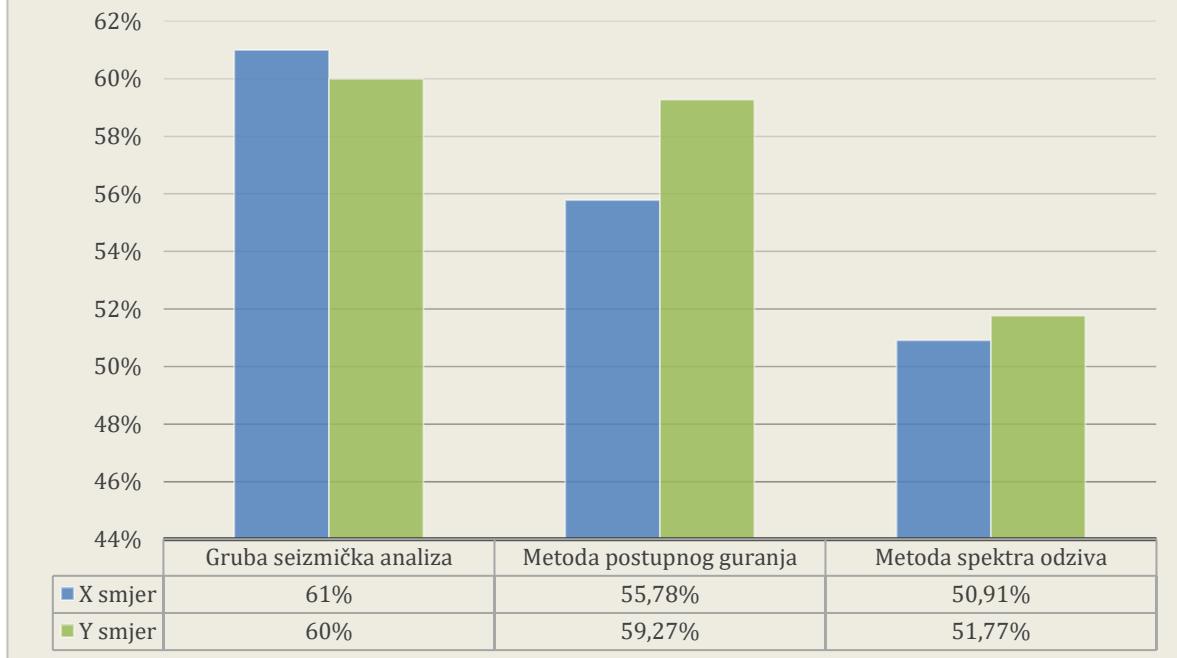
Slika 91. Prikaz dobivene otpornosti različitim analizama
