Undergraduate thesis / Završni rad

**REKONSTRUKCIJA
VARAŽDINSKE SINAGOGE**

TITLE: Reconstruction of the Varaždin Synagogue

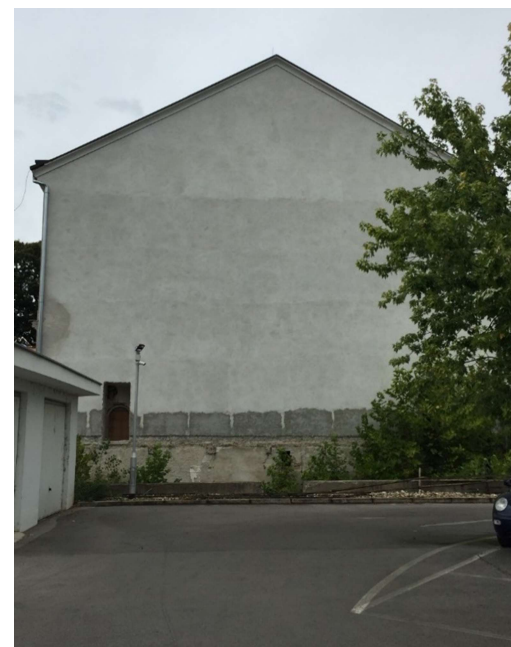
Slika 3.8. Fotografija prikazuje južno pročelje. Fotografirala: Ana Bašić

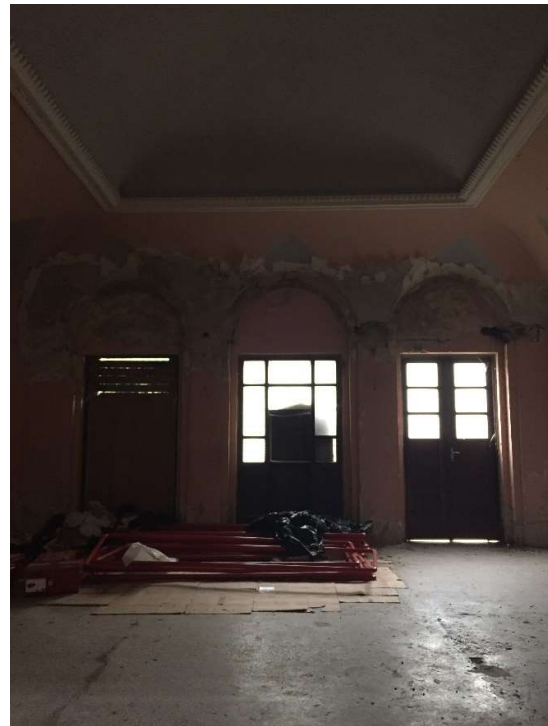
Slika 3.12. Pogled na trolučni glavni ulaz sinagoge. Fotografirala: Ana Bašić
