Završni rad br.: 316/GR/2018

**REKONSTRUKCIJA
VARAŽDINSKE SINAGOGE**

TITLE: Reconstruction of the Varaždin Synagogue

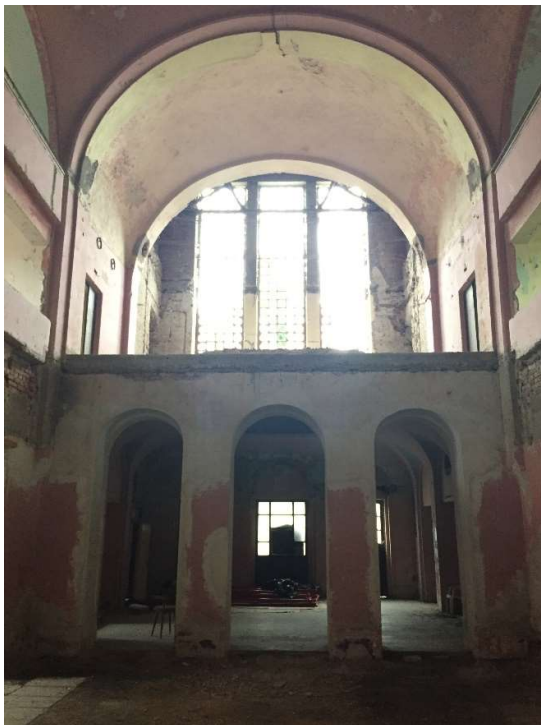
Slika 3.11. Pogled na tri jednaka ostakljena visoka otvora koji su u potpunosti izmjenili izvorni oblik sjevernog pročelja. Fotografirala: Ana Bašić
