**Undergraduate thesis / Završni rad**

**REKONSTRUKCIJA  
VARAŽDINSKE SINAGOGE**

NASLOV RADA NA ENGL. JEZIKU	Reconstruction of the Varaždin Synagogue		
-----------------------------	--	--	--

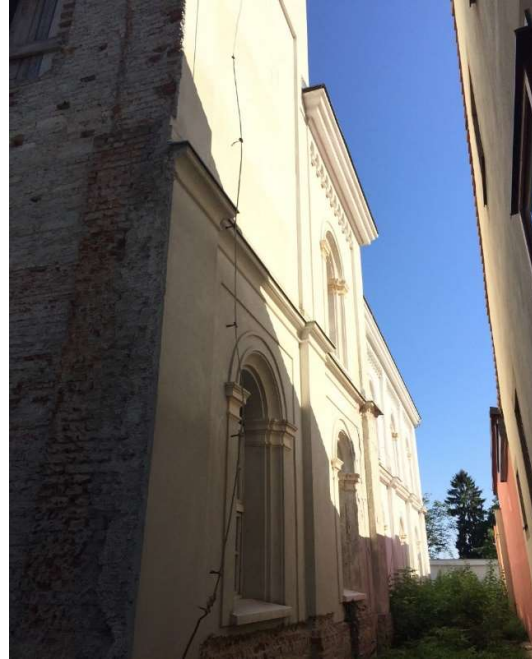
*Slika 3.6. Fotografija prikazuje rekonstruirano zapadno pročelje 2000. godine. Fotografirala: Ana Bašić*

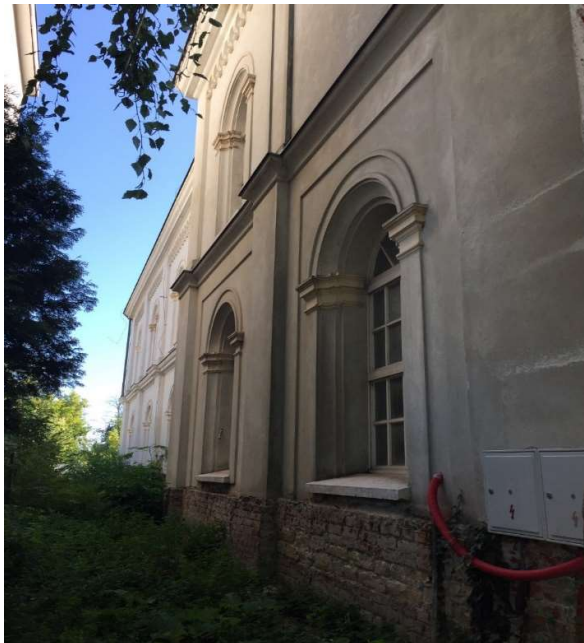
*Slika 3.7. Fotografija prikazuje rekonstruirano istočno pročelje 2000. godine. Fotografirala: Ana Bašić*
