**Undergraduate thesis / Završni rad**

**Završni rad br.: 316/GR/2018**

**REKONSTRUKCIJA  
VARAŽDINSKE SINAGOGE**

NASLOV RADA NA ENGL. JEZIKU	Reconstruction of the Varaždin Synagogue		
-----------------------------	------------------------------------------	--	--

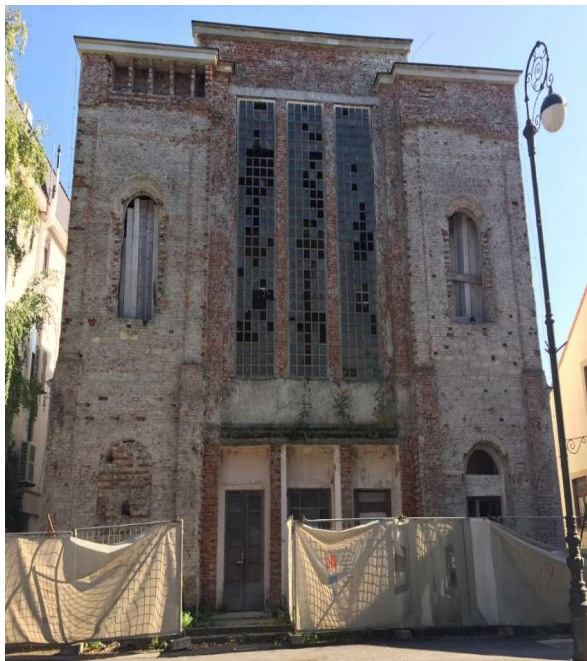
Pogled - sjever

*Slika 3.5. Fotografija devastiranog pročelja varaždinske sinagoge u ulici Augusta Cesarca 16a. Fotografirala: Ana Bašić*

Današnje stanje uličnog pročelja (slika 3.5.) se bitno razlikuje od prvobitnog zbog toga što je pročelje potpuno devastirano, otvori na bočnim dijelovima su zazidani, sva plastika s pročelja je otučena, a srušeni su i osmerokutni tornjevi sa lukovičastim kupolama. Ispred objekta je izgrađen trijem. Centralni dio fasade je potpuno pregrađen i izvedena su tri jednaka ostakljena visoka otvora. U unutrašnjem dijelu je dodana armiranobetonska konstrukcija koja se sastoji od stupova i greda, te podna ploča iznad kupolastog svoda iznad glavnog foyera, kako bi se dobio prostor za sobu za projekcije u sklopu kino dvorane.

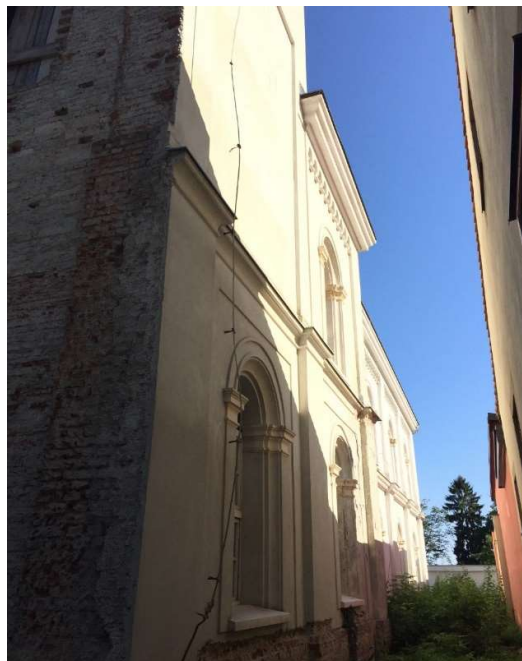
Pogled - zapad

*Slika 3.6. Fotografija prikazuje rekonstruirano zapadno pročelje 2000. godine. Fotografirala: Ana Bašić*

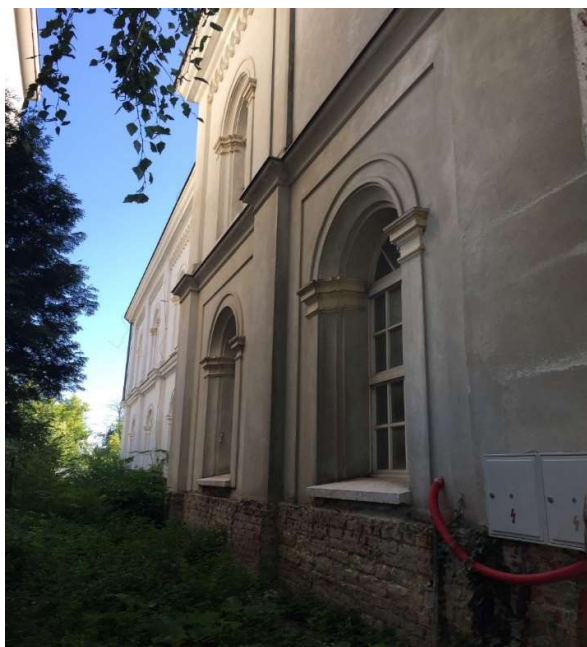
Pogled - istok

*Slika 3.7. Fotografija prikazuje rekonstruirano istočno pročelje 2000. godine. Fotografirala: Ana Bašić*

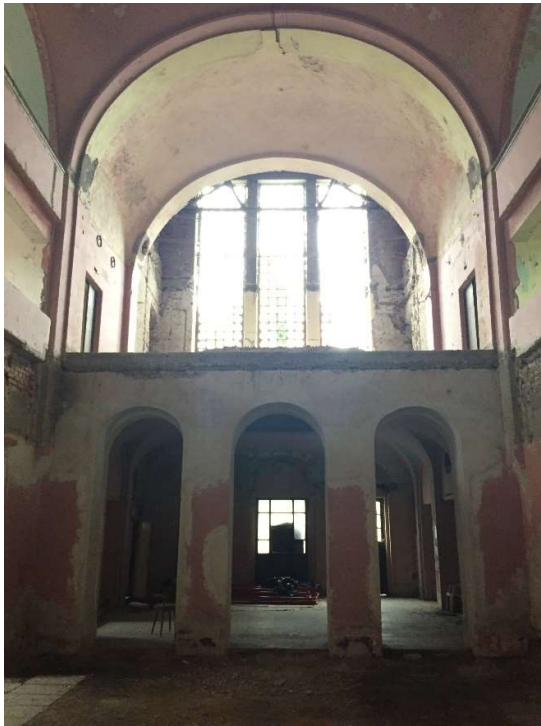
*Slika 3.11. Pogled na tri jednaka ostakljena visoka otvora koji su u potpunosti izmjenili izvorni oblik sjevernog pročelja. Fotografirala: Ana Bašić*

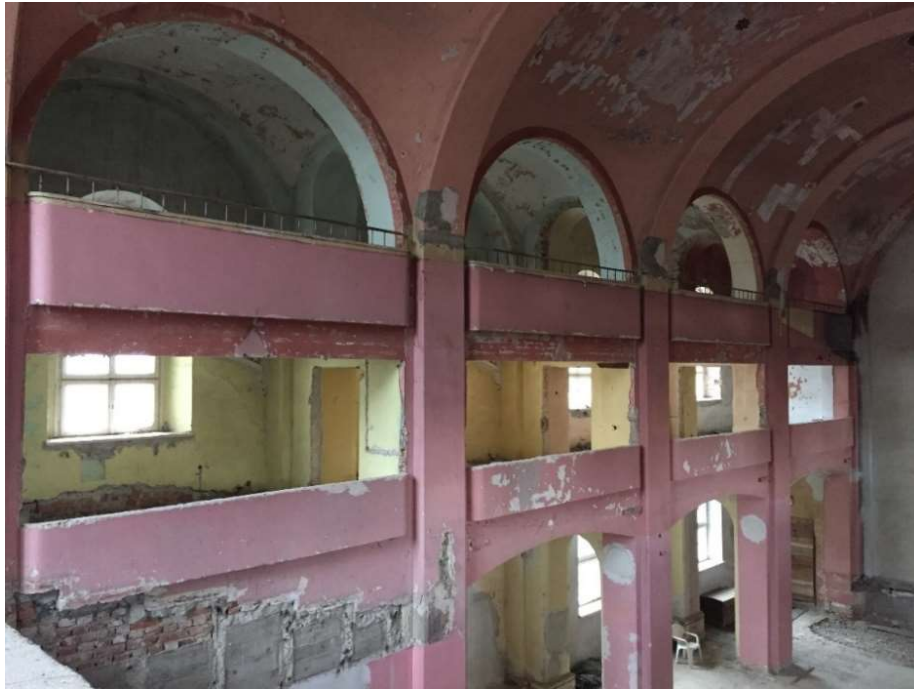
*Slika 3.13. Pogled na I. i II. kat galerije te prikaz oštećenja i zapuštenosti zidanih elemenata.  
Fotografirala: Ana Bašić*

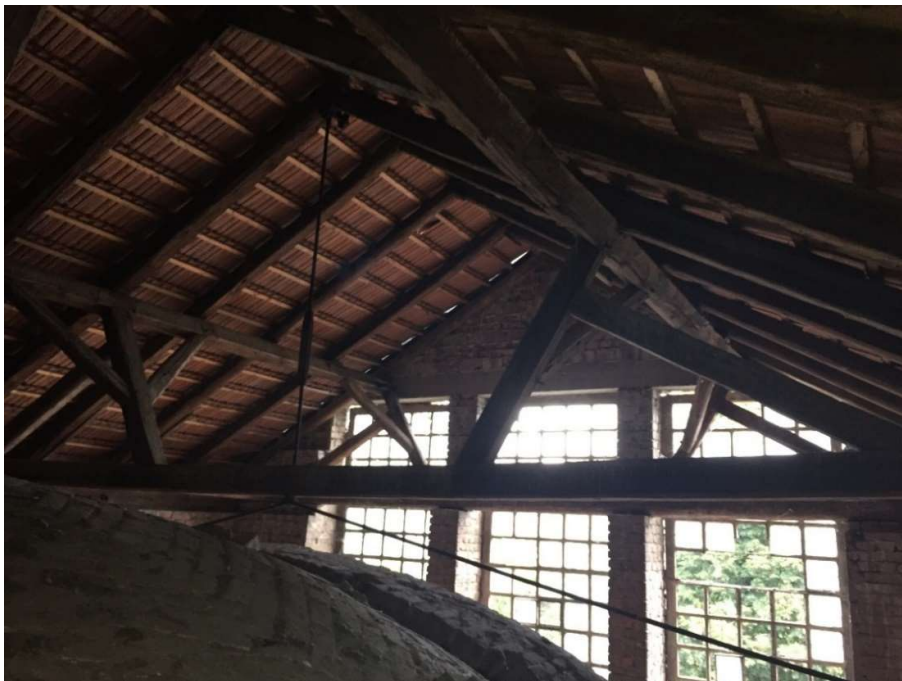
*Slika 3.20. i 3.21. Pogled na krovište sinagoge i na kupolasti svod.  
Fotografirala: Ana Bašić*

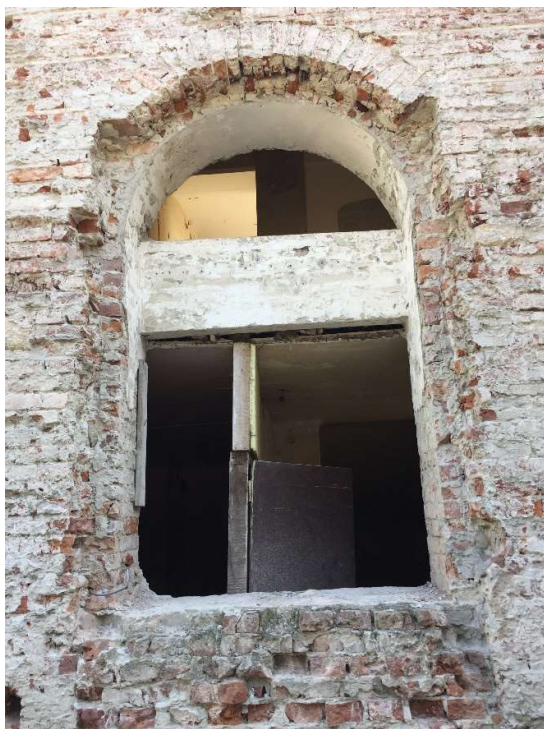
*Slika 4.1. Prozor na sjevernom pročelju.  
Fotografirala: Ana Bašić*

Slika 4.1. prikazuje prozor prizemlja na sjevernom pročelju kako danas izgleda, a projektom je predviđeno povećanje prozorskog okvira.

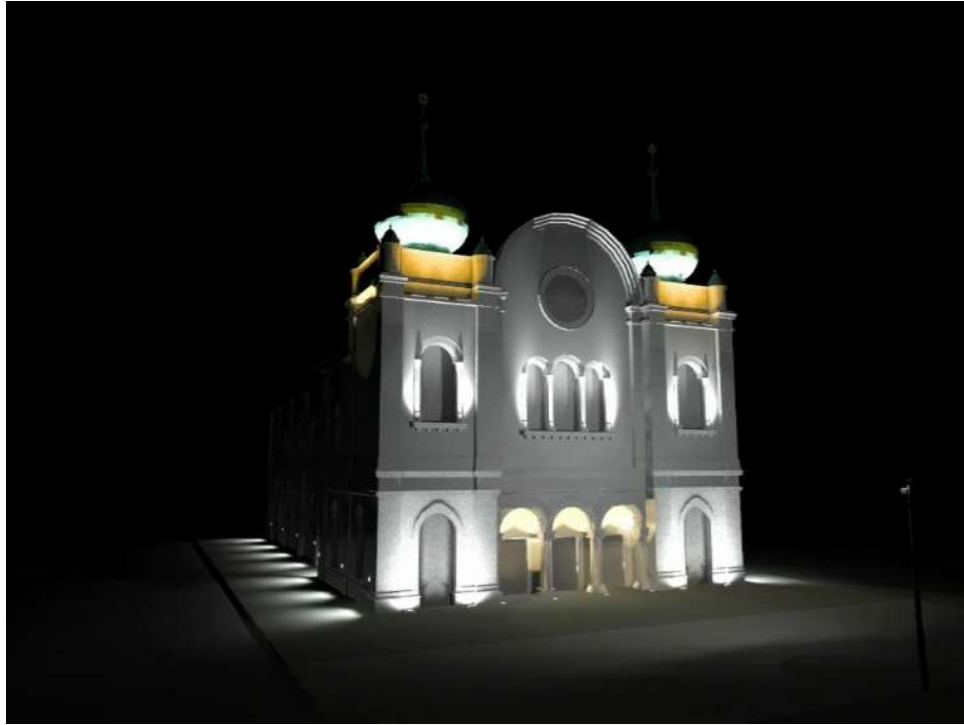
*Slika 6.1. Vizualizacija sjevernog pročelja sinagoge nakon rekonstrukcije.  
Izvor: Javna ustanova Galerijski centar Varaždin*

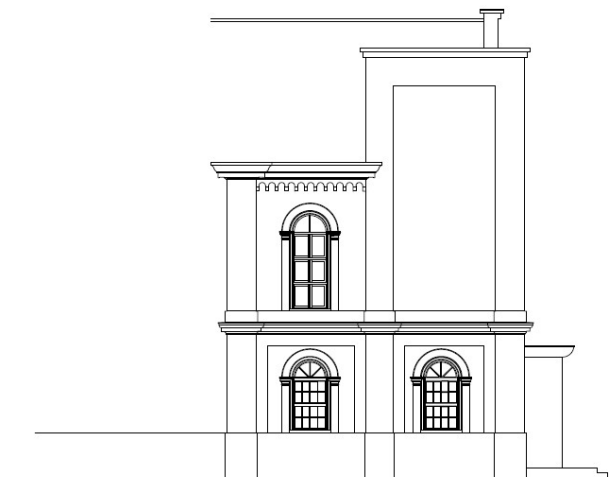
BOČNA FASADA mj 1:100

**P4** Bočna fasada, novo stanje
