# Rekonstrukcija varaždinske sinanoge

**Undergraduate thesis / Završni rad**

**REKONSTRUKCIJA  
VARAŽDINSKE SINAGOGE**

| NASLOV RADA NA ENGL. JEZIKU | Reconstruction of the Varaždin Synagogue |

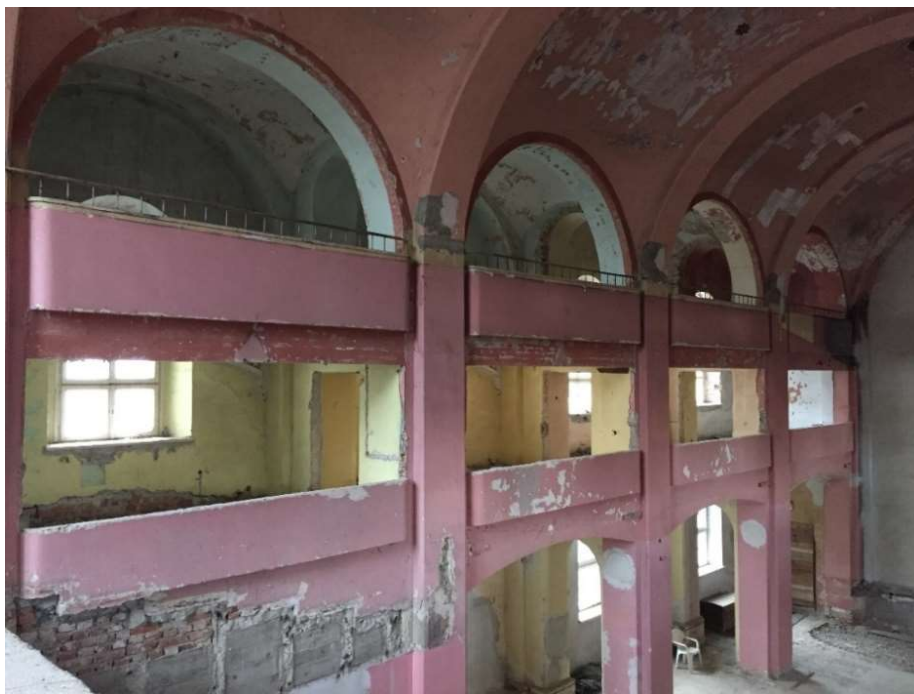
**Slika 3.13.** Pogled na I. i II. kat galerije te prikaz oštećenja i zapuštenosti zidanih elemenata.  
Fotografirala: Ana Bašić

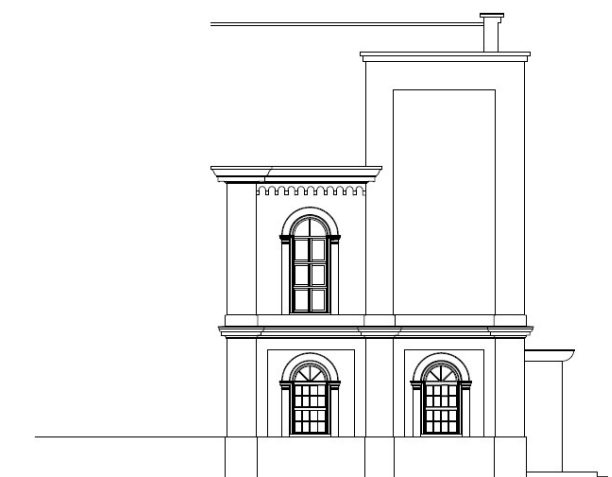
BOČNA FASADA mj 1:100

**P4** Bočna fasada, novo stanje
