Tehnologije sanacije i izvanrednog održavanja armirano-betonskih konstrukcija infrastrukturnih objekata

Master's thesis / Diplomski rad

**TEHNOLOGIJE SANACIJE I
IZVANREDNOG ODRŽAVANJA
ARMIRANO-BETONSKIH KONSTRUKCIJA
INFRASTRUKTURNIH OBJEKATA**

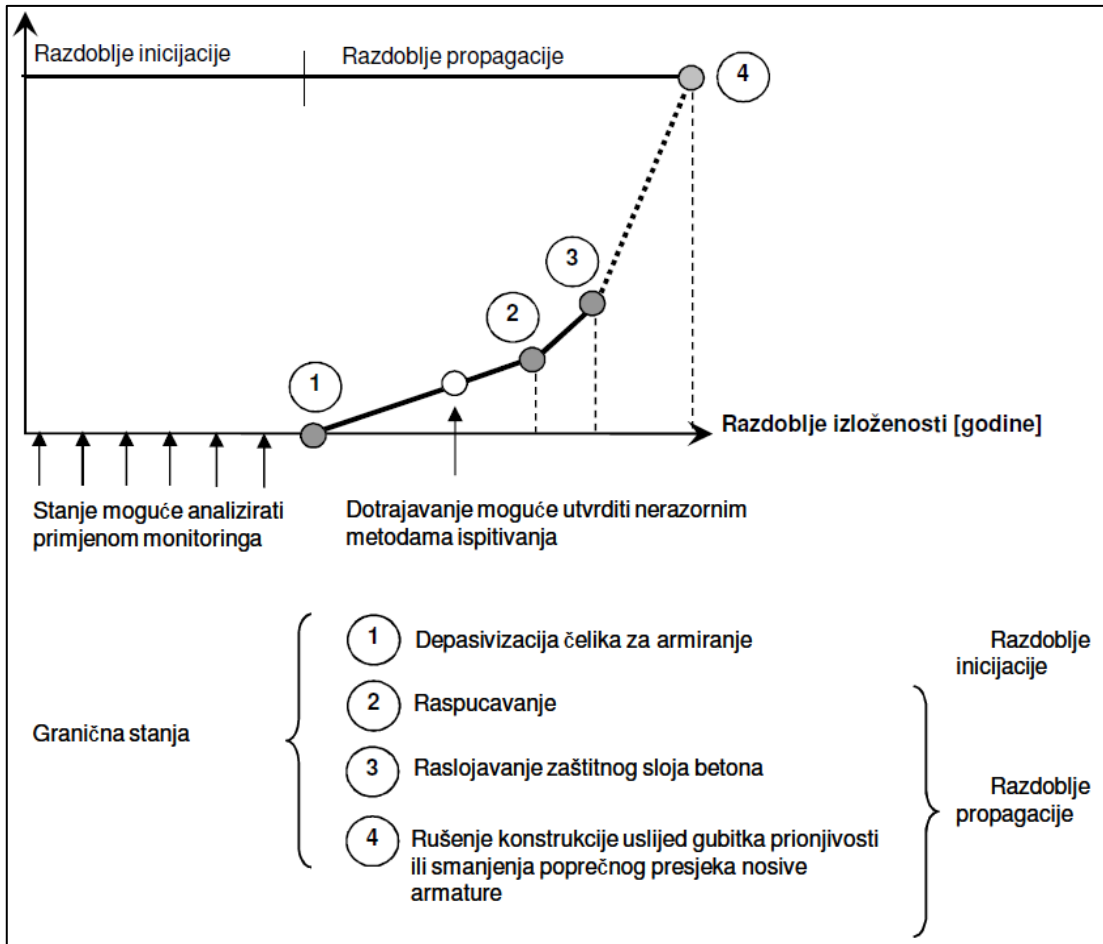
Slika 1. Trajnost konstrukcije u odnosu na granično stanje

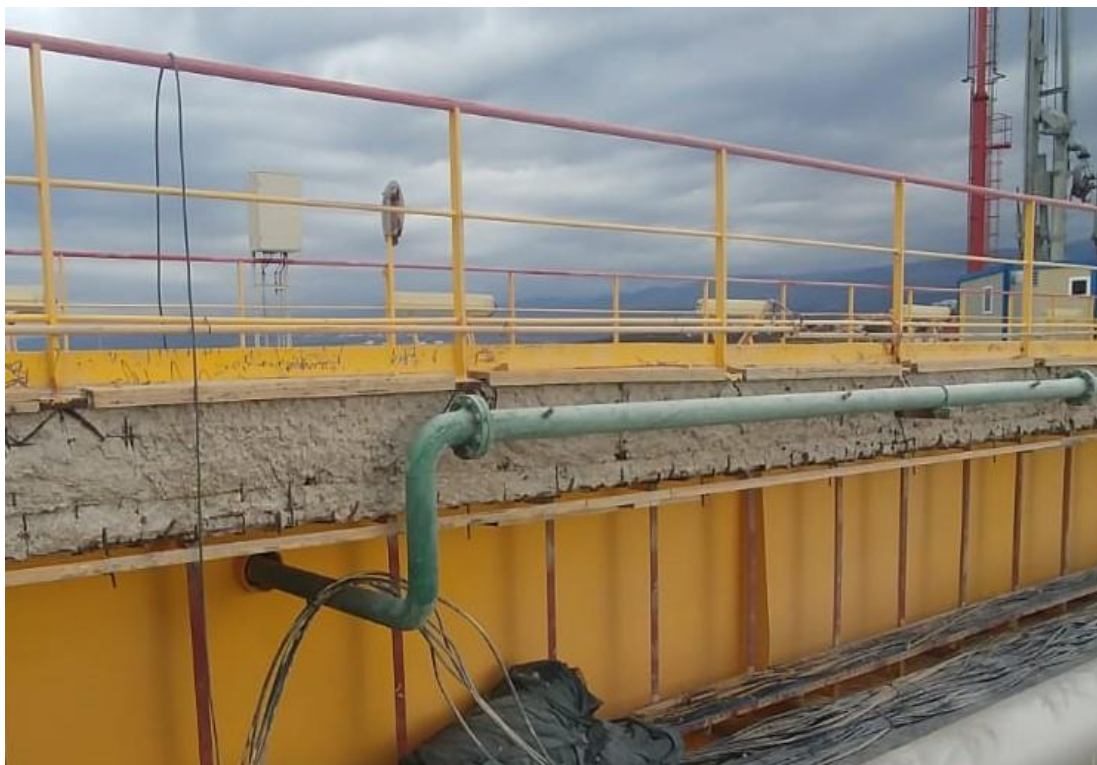
Slika 10. Oštećenje rasponske konstrukcije mosta u Janafu u Omišlju

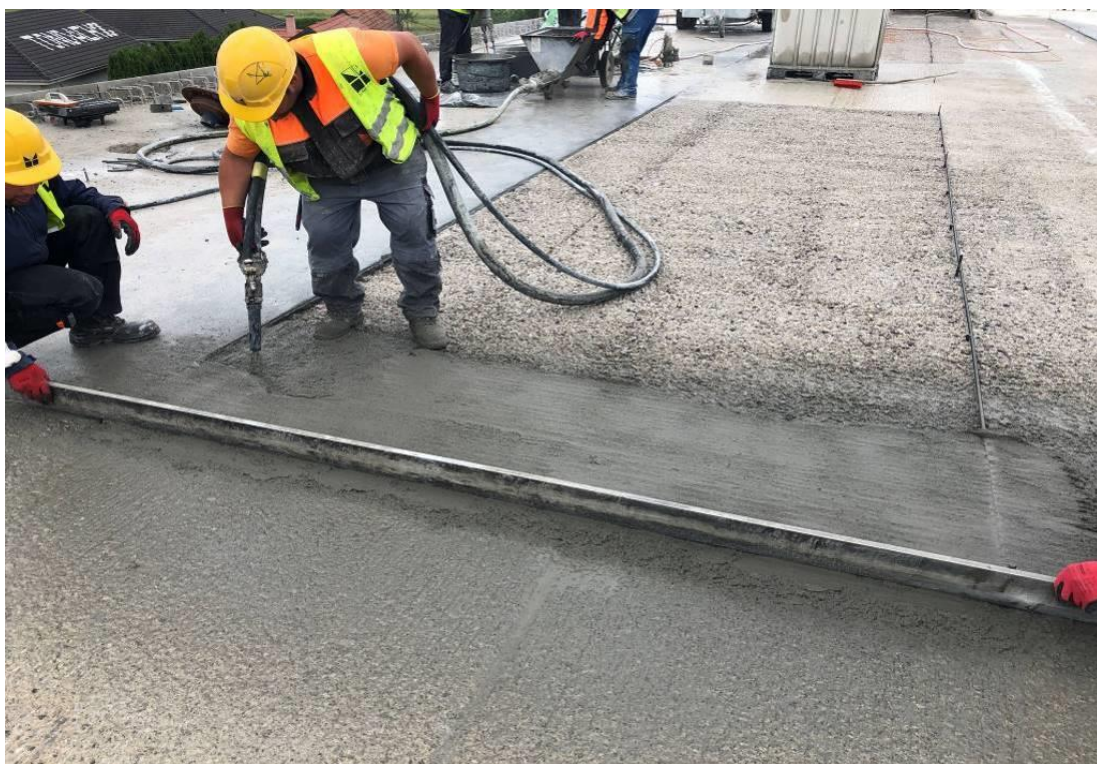
Slika 27. Reprofilacija kolničke ploče nadvožnjaka Zabok reparaturnim mortom

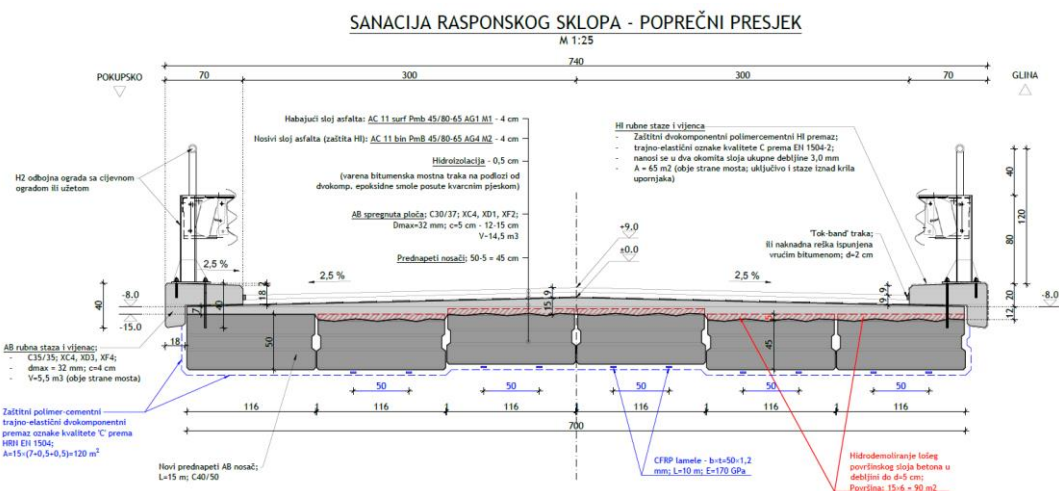
Slika 40. Nacrt sanacije rasponskog sklopa

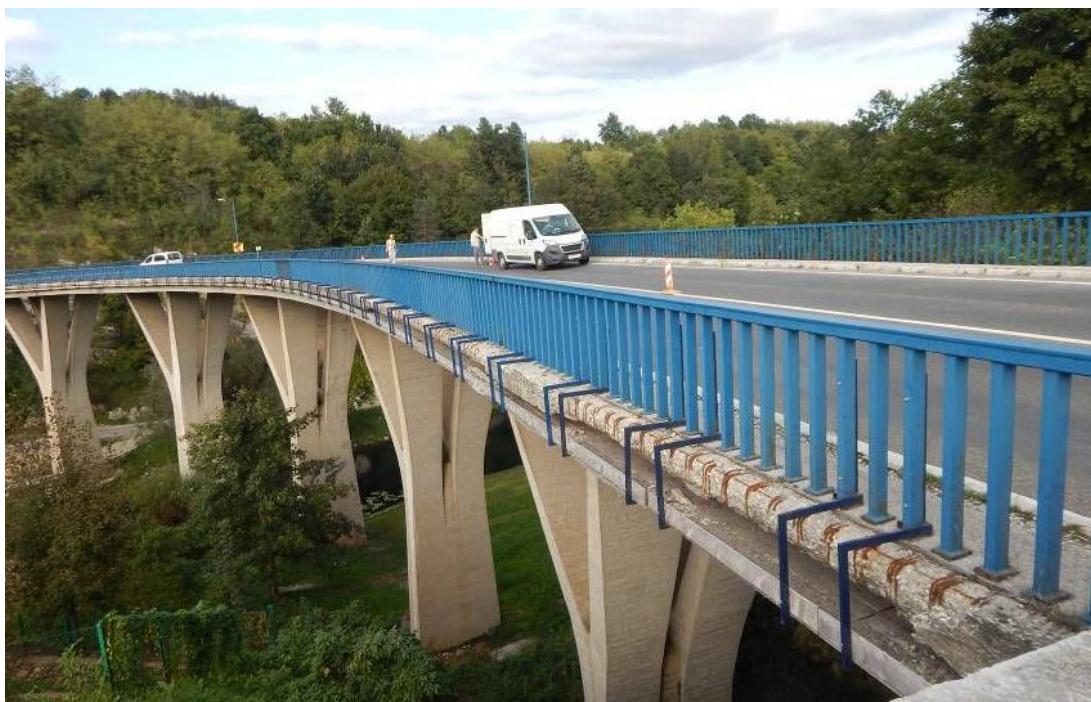
Slika 45. Zatečeno stanje mosta prije sanacijskih radova s vidljivim oštećenjima konzola

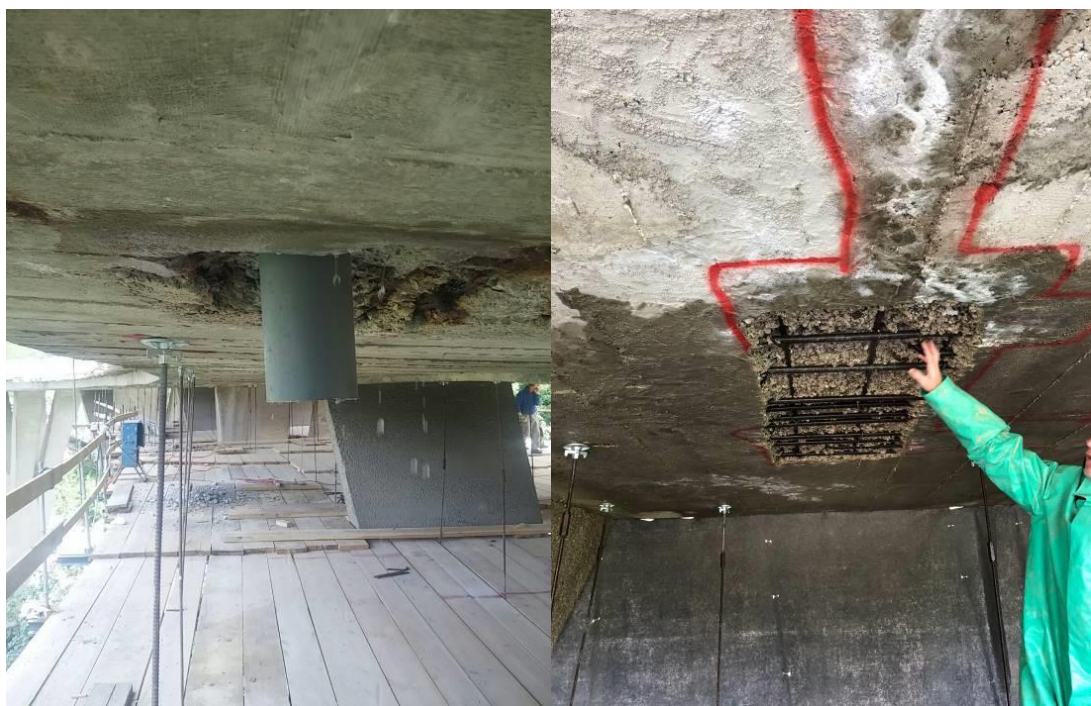
Slika 50. Oštećenja podgleda kolničke ploče te radovi hidrodinamičkog uklanjanja oštećenja

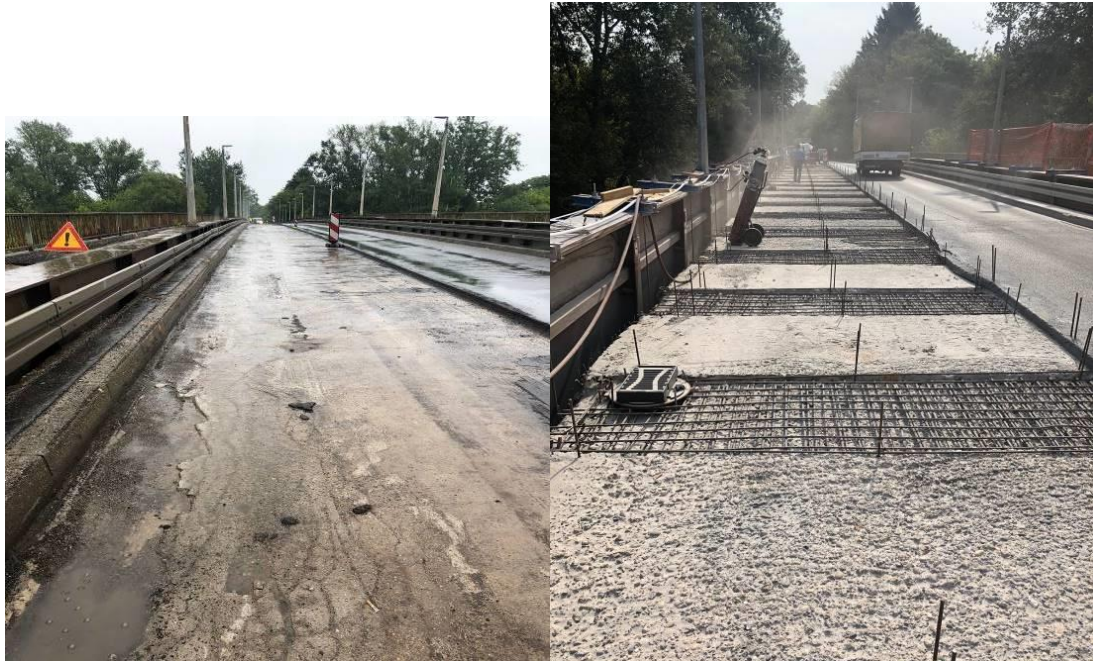
Slika 66. Oštećenja kolničke ploče i hidrodinamičko uklanjanje loših dijelova

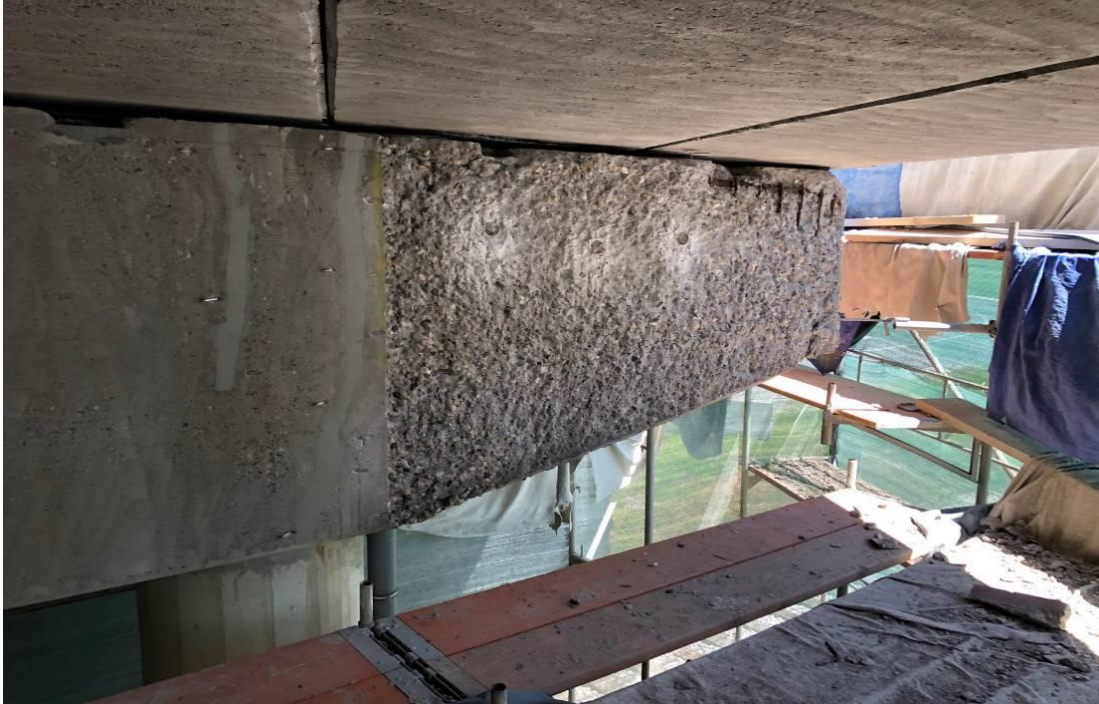
Slika 79. Naglavna greda nadvožnjaka s vidljivim dijelovima injektiranja pukotina, površine nakon hidrodinamičkog uklanjanja oštećenog betona i uzorci “pull off” ispitivanja

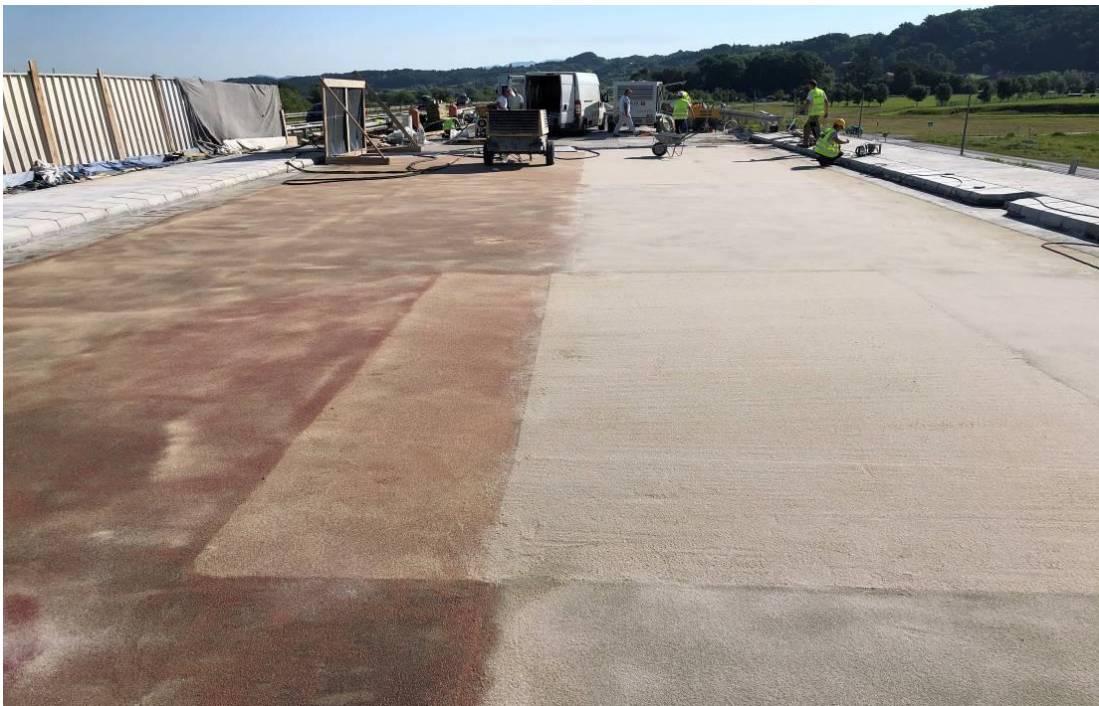
Slika 80. Ugradnja epoksidnog premaza i epoksidnog morta na kolničku ploču nadvožnjaka

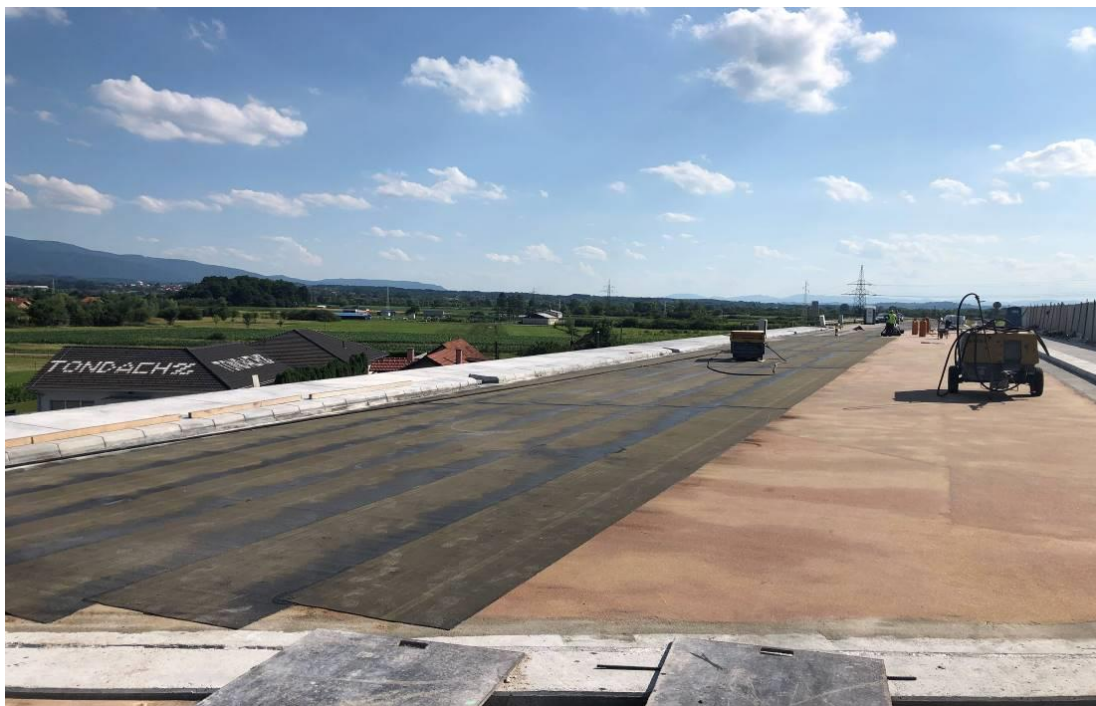
Slika 81. Ugradnja hidroizolacijskog sustava od varenih mosnih bitumenskih elastomernih traka debljine 5 mm

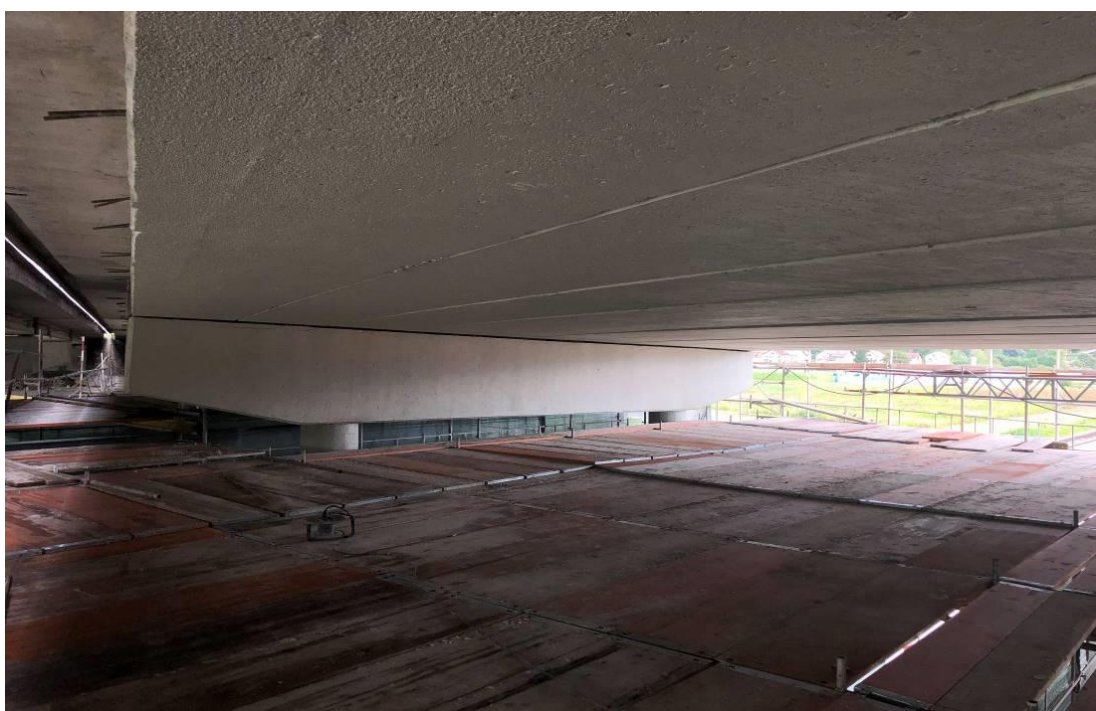
Slika 82. Podgled nadvožnjaka nakon ugradnje sanacijskih materija i trajnoelastičnog zaštitnog sustava
