Master's thesis / Diplomski rad

DIPLOMSKI RAD BR. 13/GRD/2020

**TEHNOLOGIJE SANACIJE I
IZVANREDNOG ODRŽAVANJA
ARMIRANO-BETONSKIH KONSTRUKCIJA
INFRASTRUKTURNIH OBJEKATA**

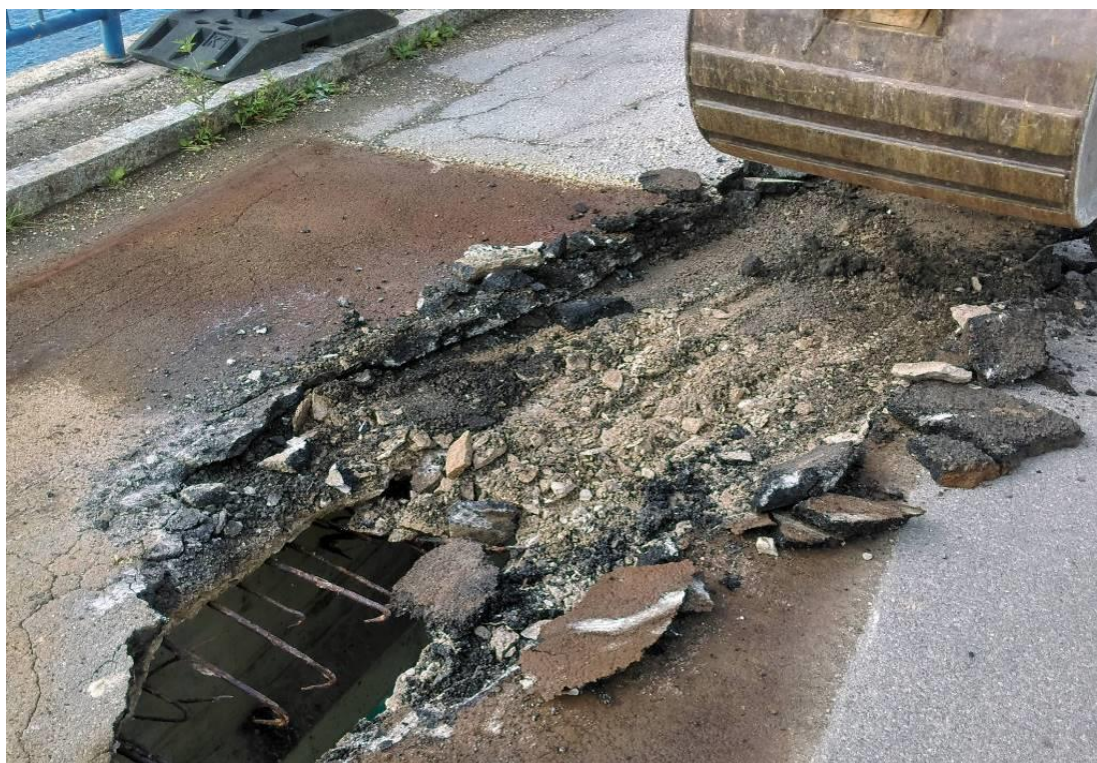
Slika 9. Oštećenje kolničke ploče mosta Klanac kod Gospića

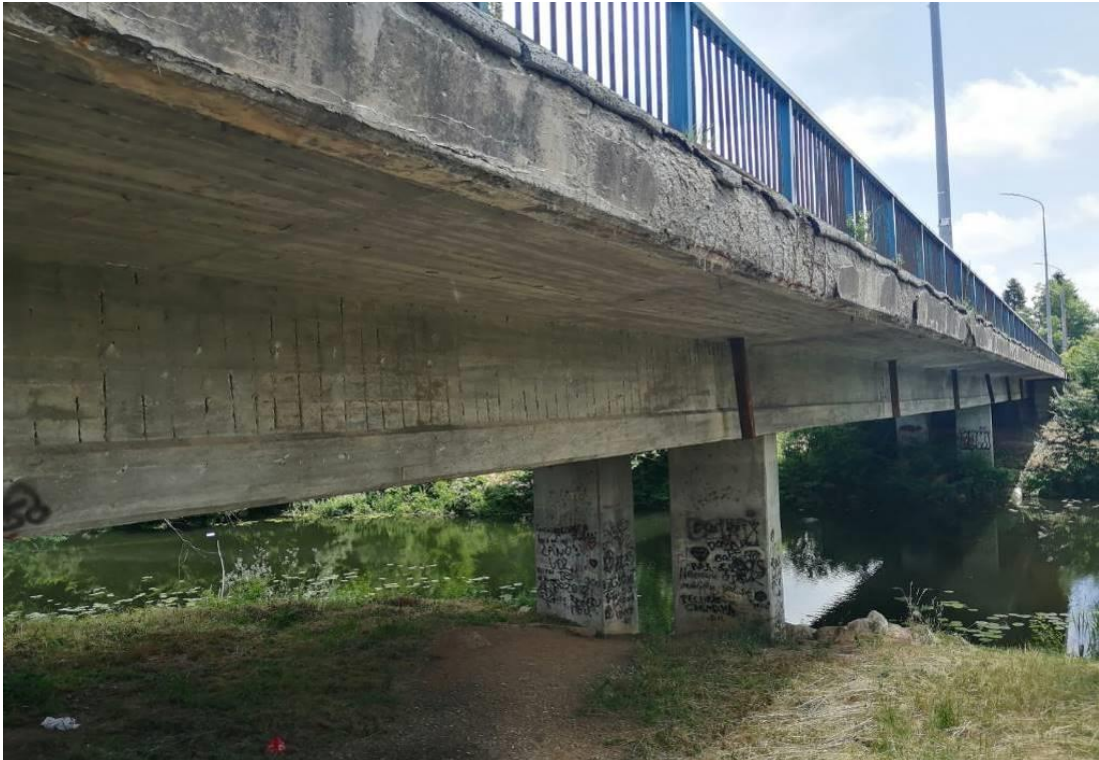
Slika 14. Oštećenja na mostu Gospić

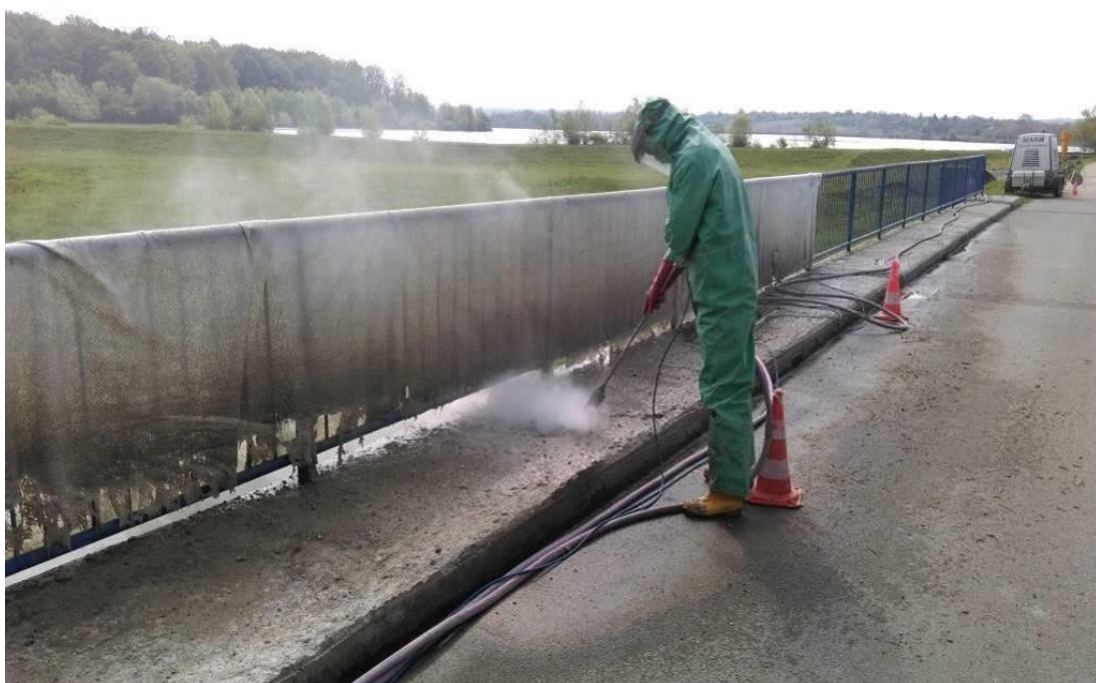
Slika 24. Hidrodemoliranje hodnika mosta Siščani

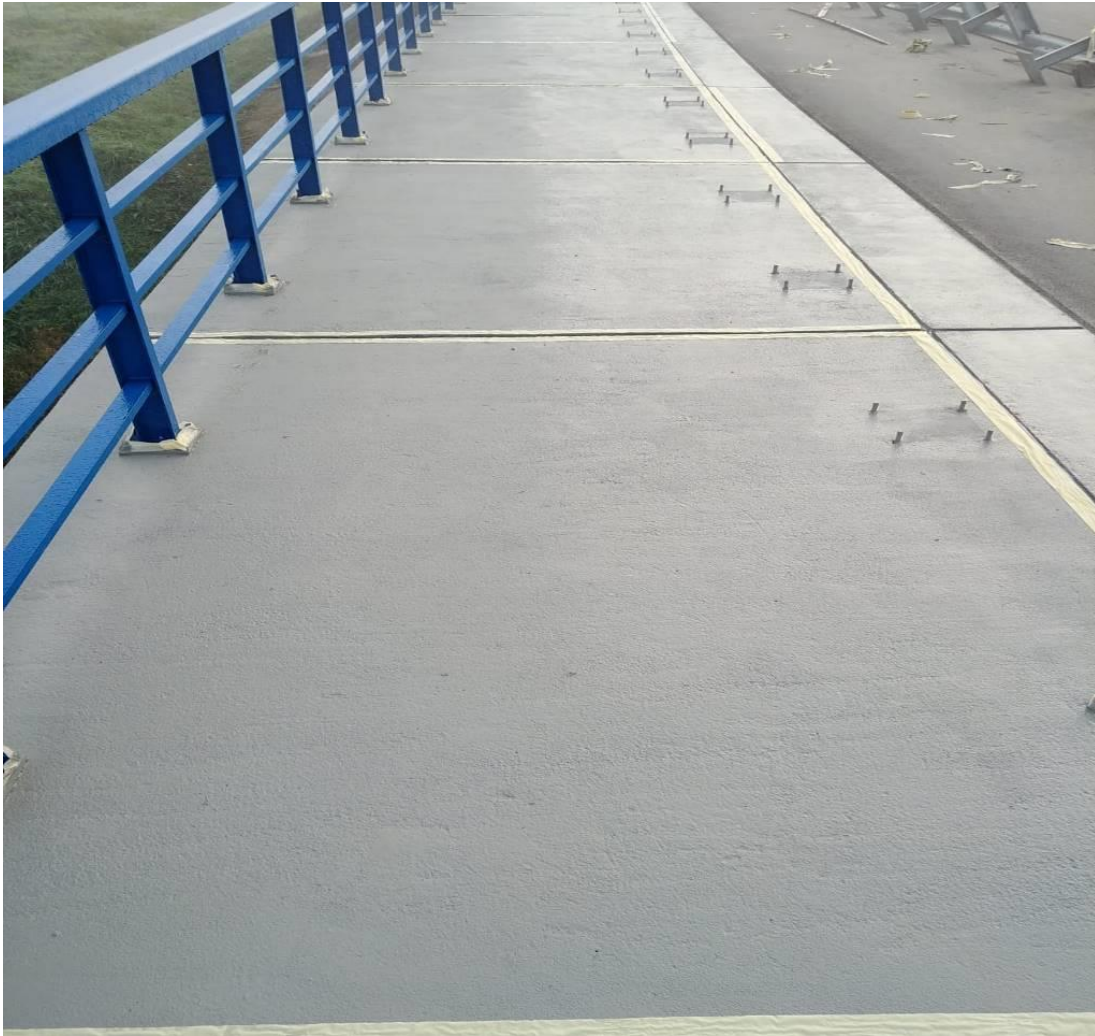
Slika 36. Trajnoelastični poliuretanski sustav na nadvožnjaku Začretje

Prednosti su brza izvedba, prilagodljivost svim oblicima, premoštenje pukotina, raznovrsnost boja, otpornost na ultraljubičasta zračenja, dobra kemijska otpornost, jednostavna obnova i zamjena, a i cjenovno je prihvatljivije od krutih sustava. Nedostaci su gore spomenuta ograničena otpornost.

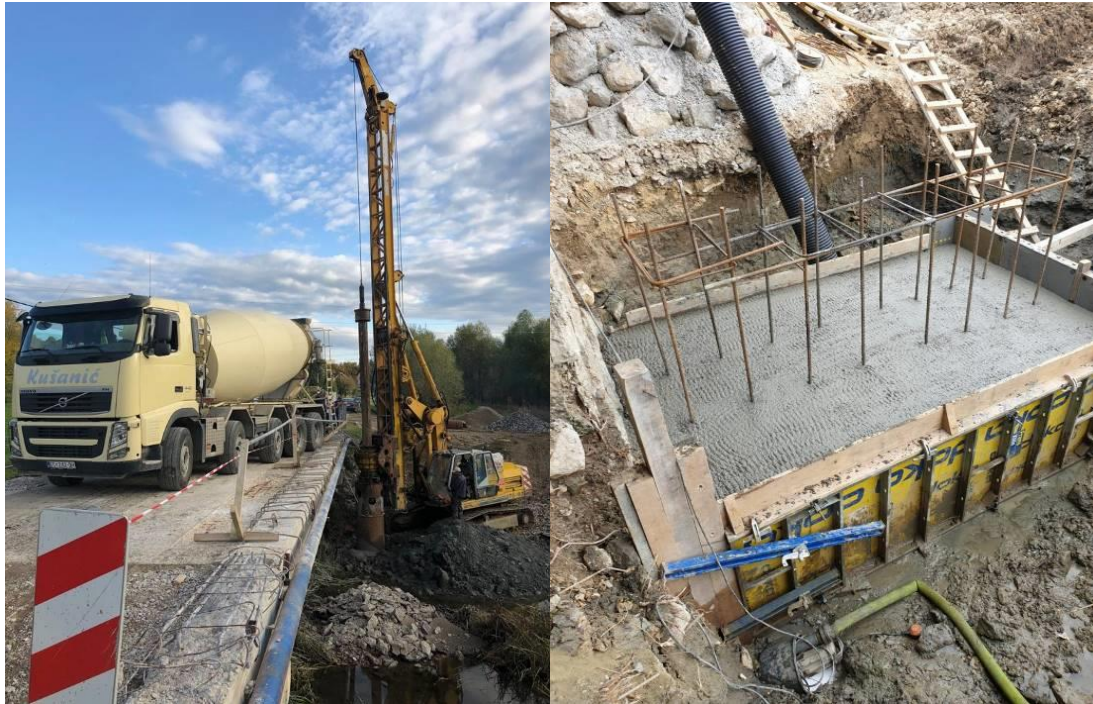
Slika 41. Izrada bušenih pilota i betoniranje naglavne grede pilota

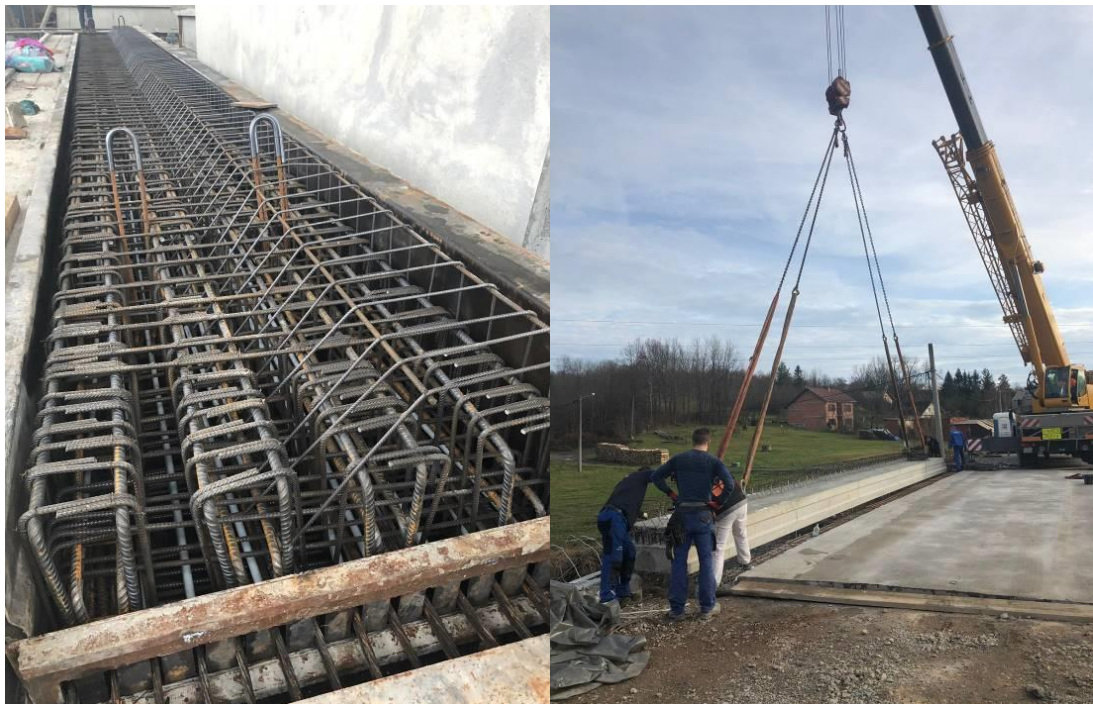
Slika 42. Izrada i montaža adhezijski prednapetog nosača

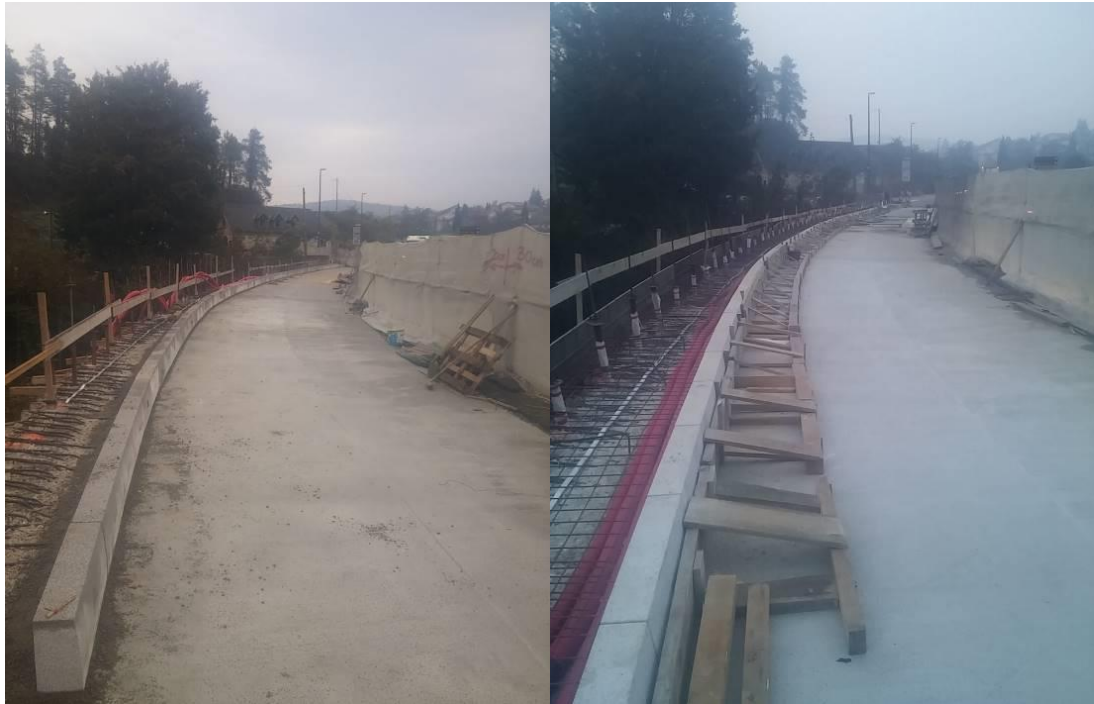
Slika 51. Ugradnja granitnih rubnjaka i priprema za betoniranje hodnika

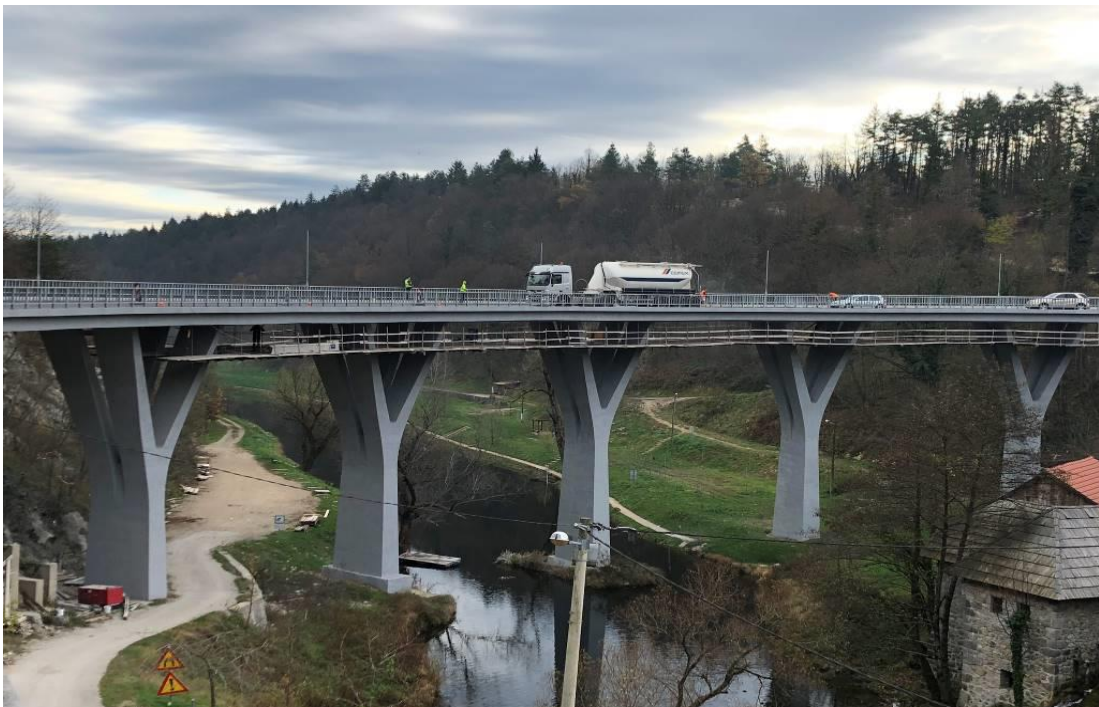
Slika 52. Demontaža skele i izgled konstrukcije nakon završenih radova

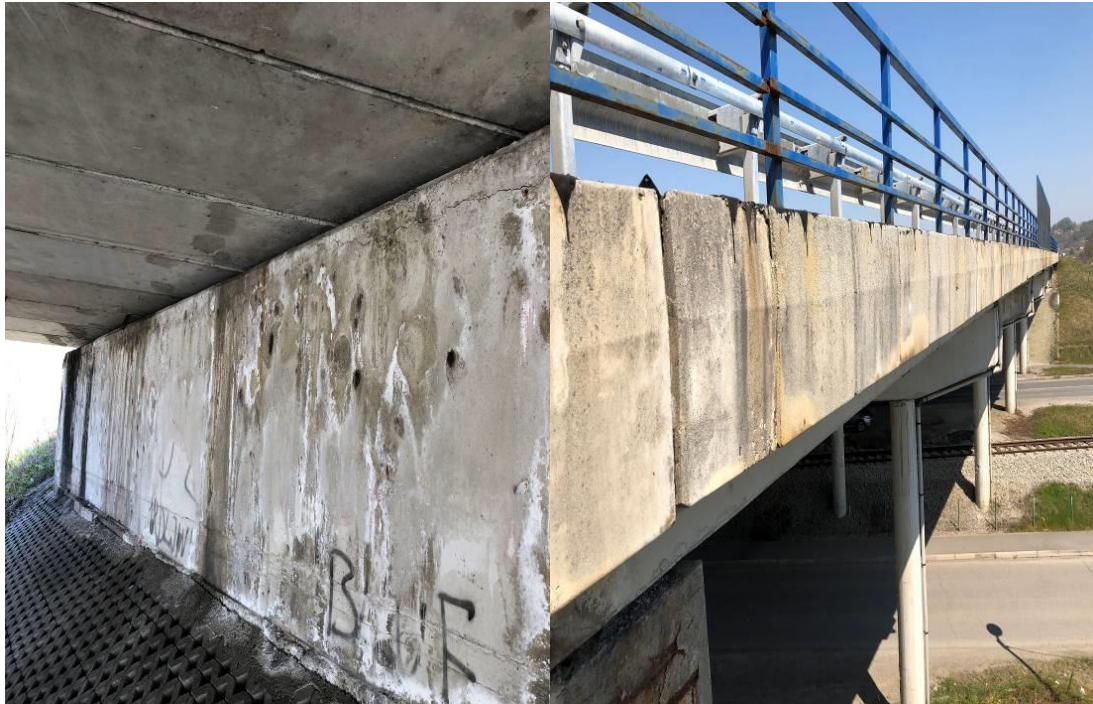
Slika 73. Oštećenja naglavne grede upornjaka, vijenaca i ograda nadvožnjaka

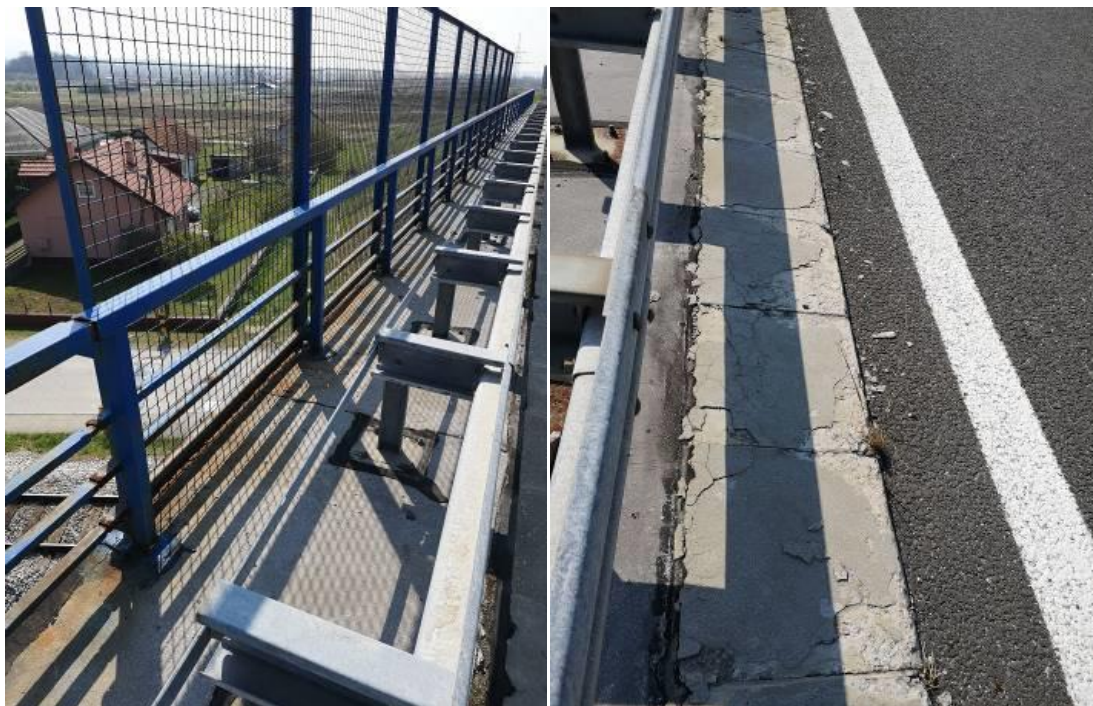
Slika 74. Oštećenja ograda, hodnika i rubnjaka nadvožnjaka

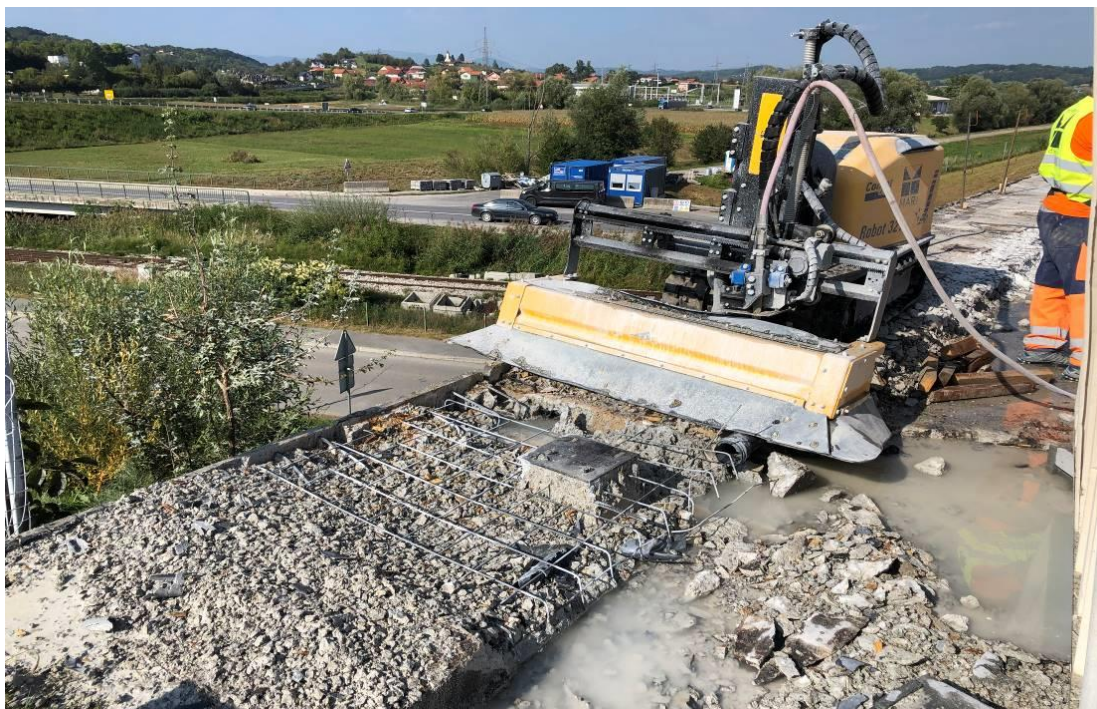
Slika 75. Hidrodinamičko uklanjanje betona nadvožnjaka robotiziranim uređajem s automatskim navođenjem
