Master's thesis / Diplomski rad

**TEHNOLOGIJE SANACIJE I  
IZVANREDNOG ODRŽAVANJA  
ARMIRANO-BETONSKIH KONSTRUKCIJA  
INFRASTRUKTURNIH OBJEKATA**

Gorki Bratim 0849/336D

Varaždin, listopad 2020.

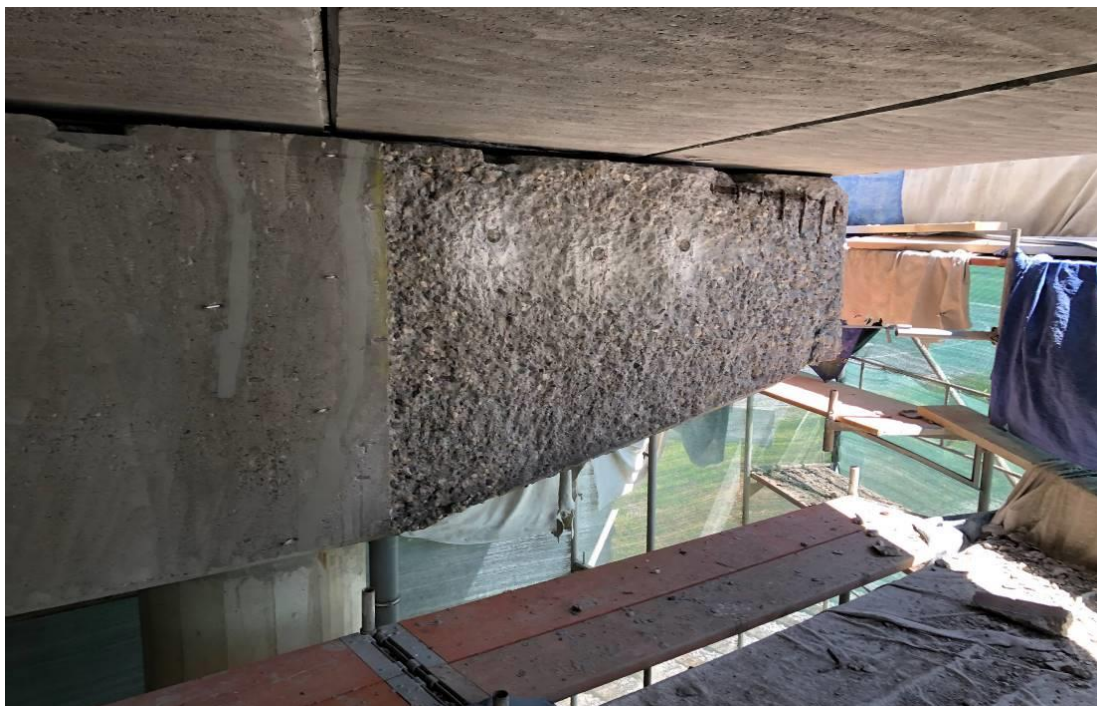
Slika 79. Naglavna greda nadvožnjaka s vidljivim dijelovima injektiranja pukotina, površine nakon hidrodinamičkog uklanjanja oštećenog betona i uzorci “pull off” ispitivanja

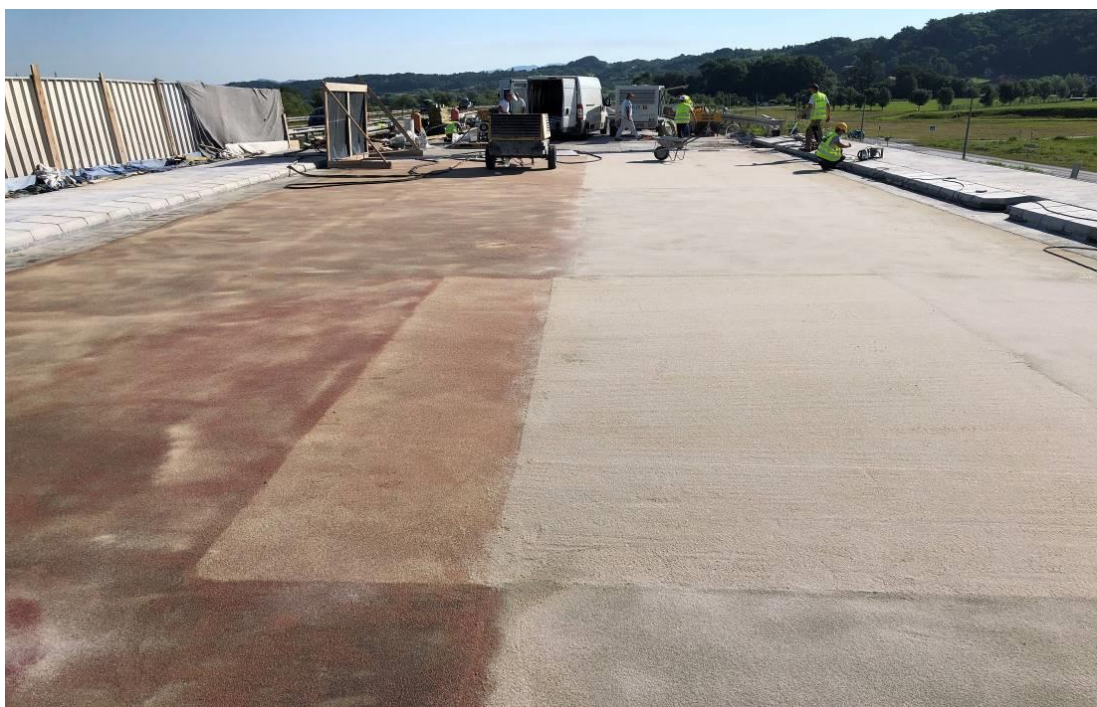
Slika 80. Ugradnja epoksidnog premaza i epoksidnog morta na kolničku ploču nadvožnjaka
