Master's thesis / Diplomski rad

**TEHNOLOGIJE SANACIJE I  
IZVANREDNOG ODRŽAVANJA  
ARMIRANO-BETONSKIH KONSTRUKCIJA  
INFRASTRUKTURNIH OBJEKATA**

Varaždin, listopad 2020.

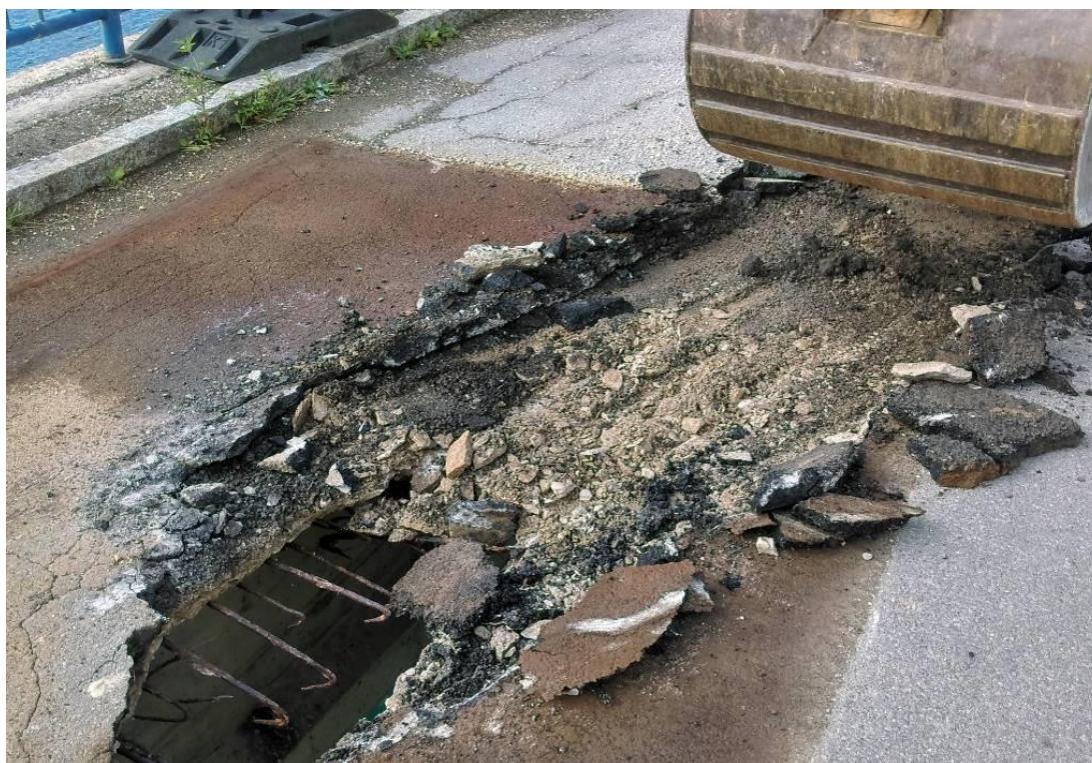
Slika 9. Oštećenje kolničke ploče mosta Klanac kod Gospića

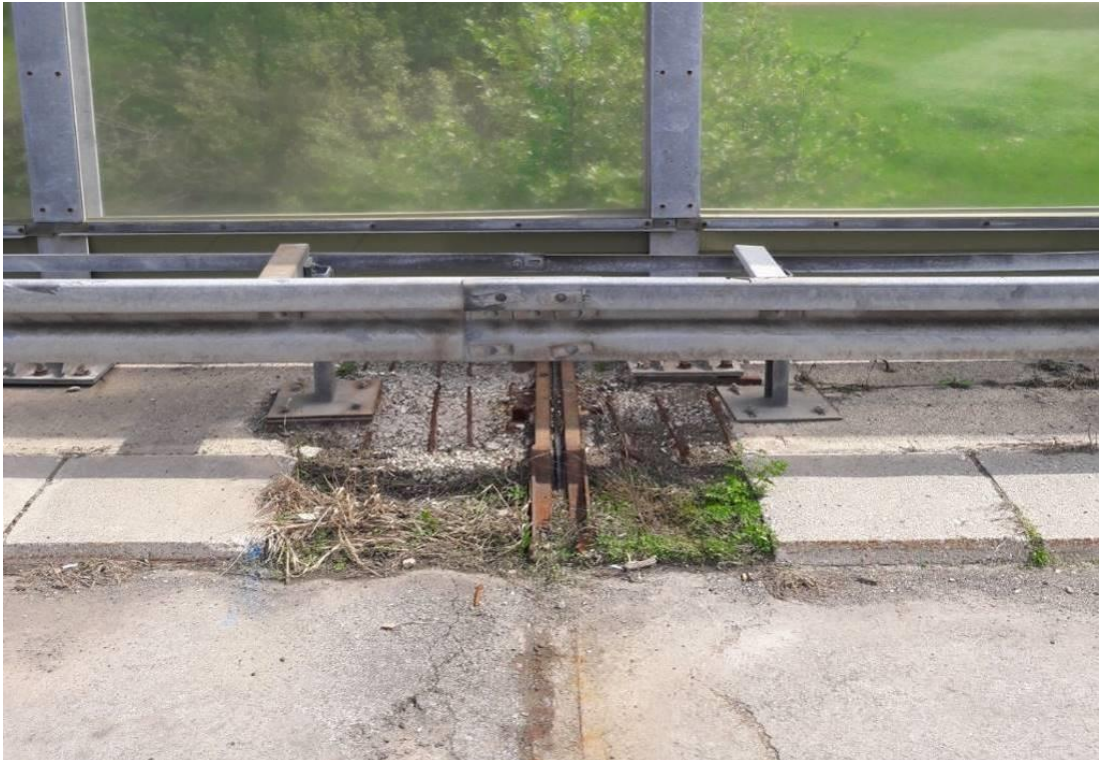
Slika 12. Oštećenje hodnika u zoni prijelazne naprave na mostu Kračevac

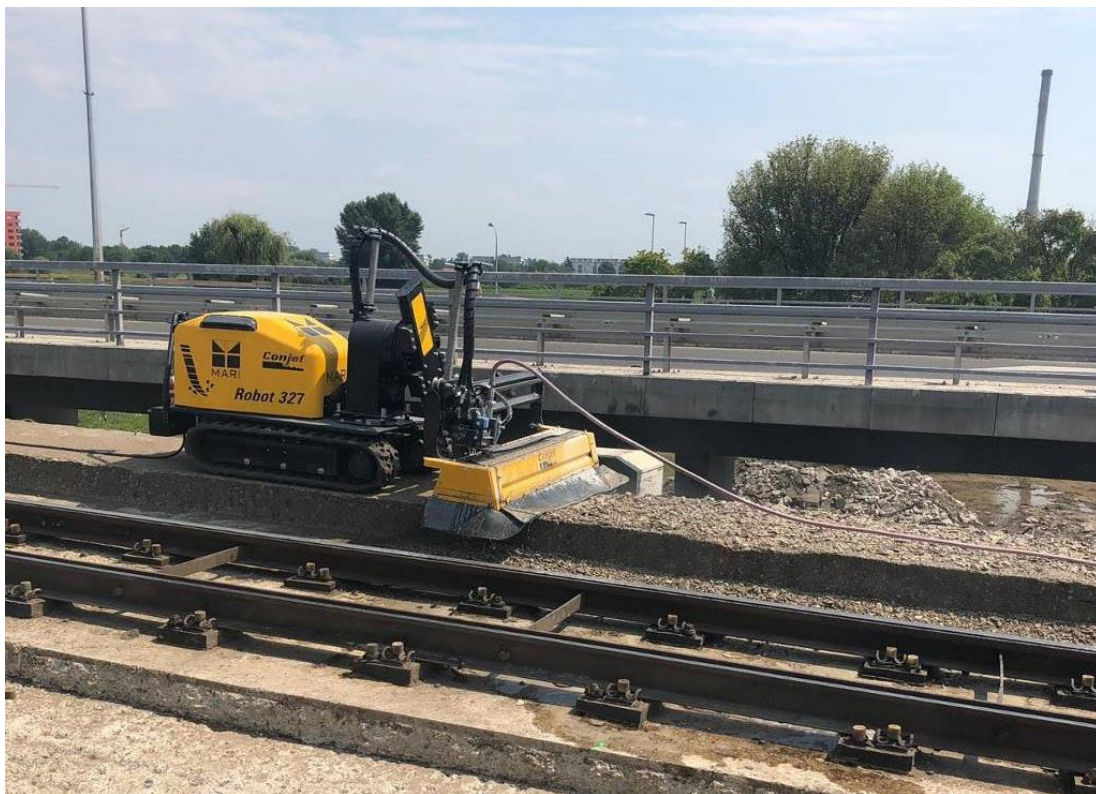
Slika 23. Hidrodemoliranje hodnika tramvajskog mosta Mladost robotiziranim uređajem

Hidrodinamičko uklanjanje betona, odnosno drugim nazivom hidrodemoliranje, tehnologija je kojom se razgrađuje materijal upotrebom mlaza vode pod visokim tlakom. Tehnologija hidrodemoliranja rabi se od 1970. godine, a od tada postaje nezamjenjivi način uklanjanja betona prilikom modernih inženjerskih sanacija AB konstrukcija (prvenstvenom mostova, vijadukata i nadvožnjaka). Za potrebe izvođenja radova hidrodinamičkog uklanjanja betona razvijeni su specijalni samohodni roboti, ručno upravljane mlaznice i razne visokotlačne pumpe, a sama tehnologija doživljava svakodnevno napretke u razvoju.

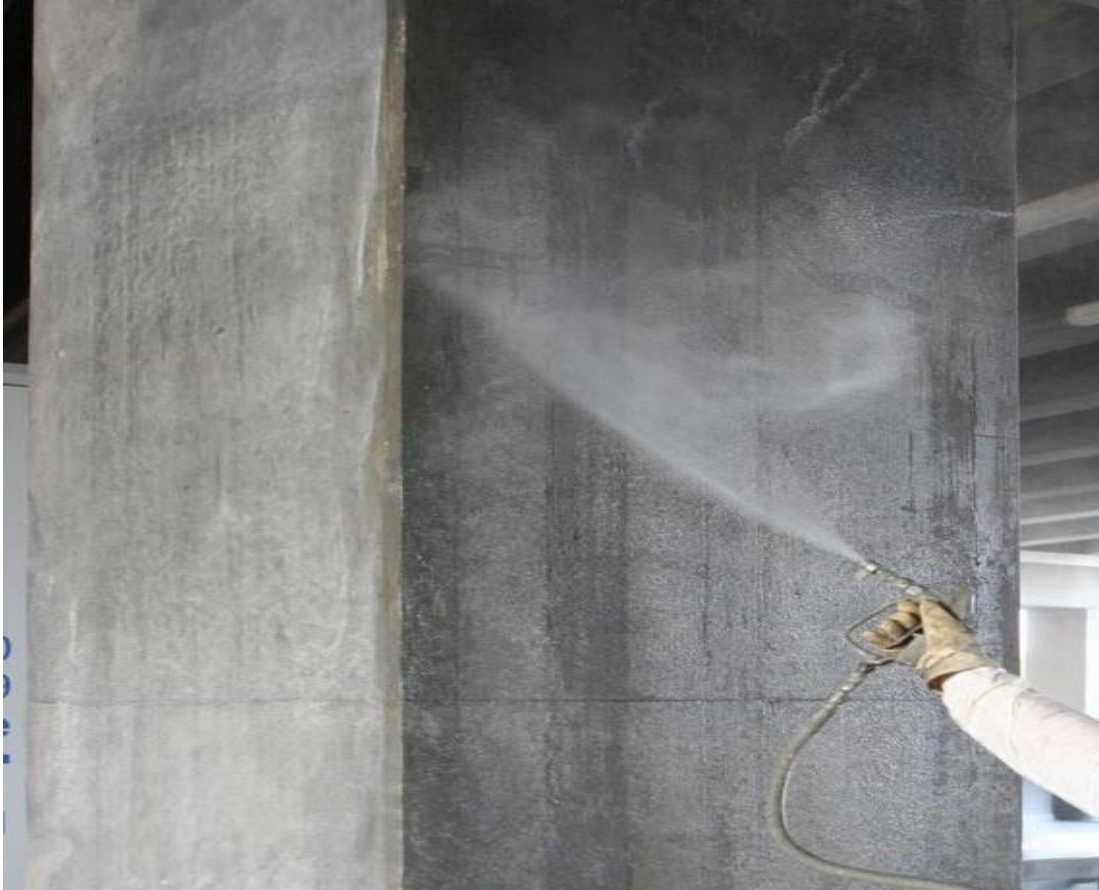
Slika 37. Primjena hidrofobne impregnacije na stupašte nadvožnjaka

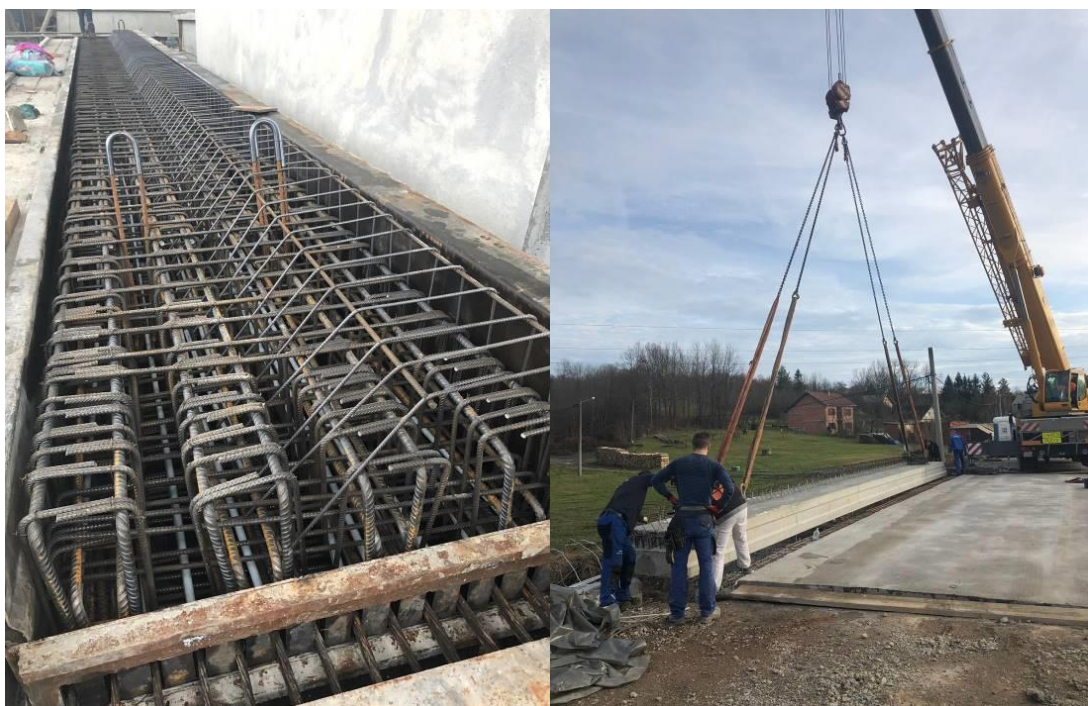
Slika 42. Izrada i montaža adhezijski prednapetog nosača

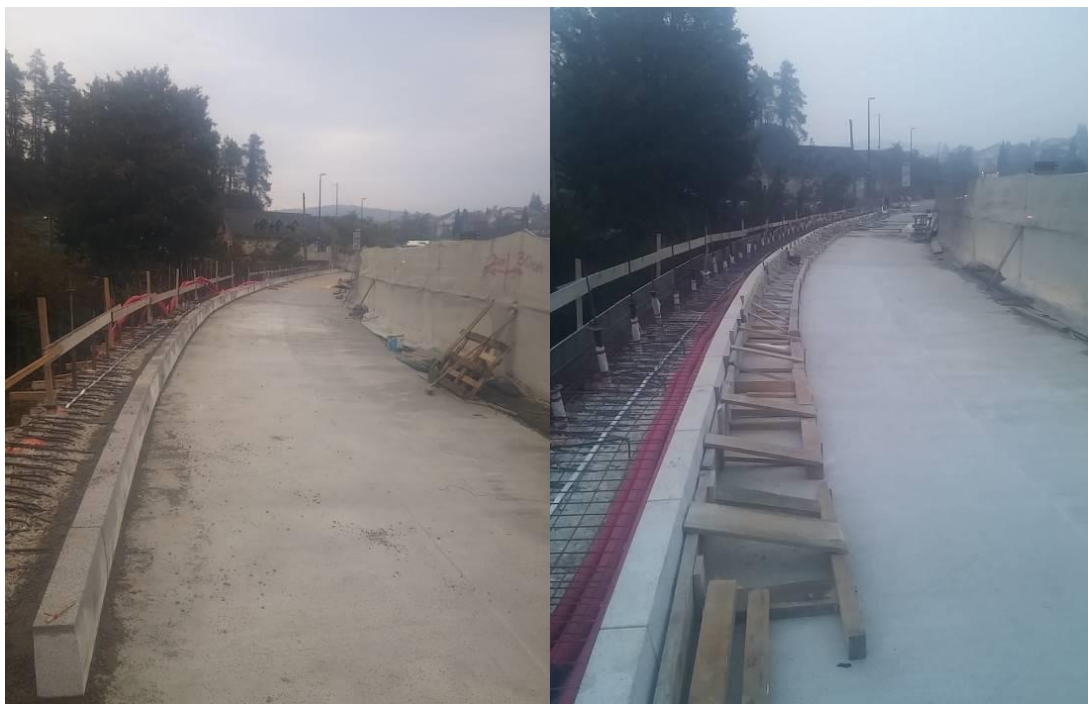
Slika 51. Ugradnja granitnih rubnjaka i priprema za betoniranje hodnika

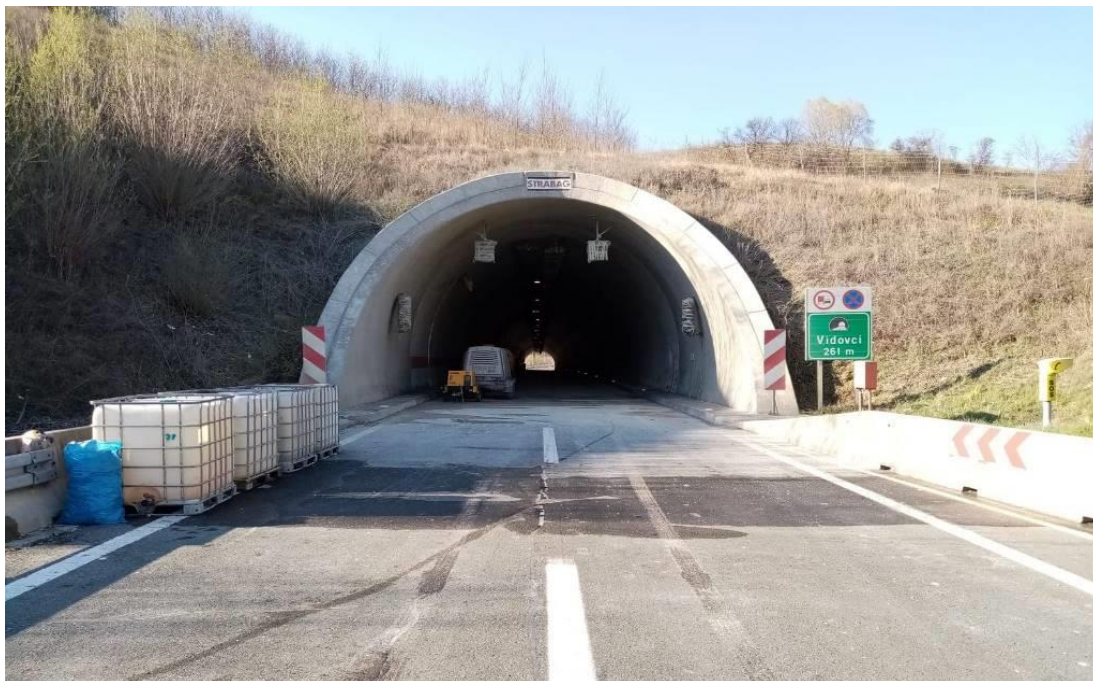
Slika 53 Zatečeno stanje obloge tunela prije izvedbe sanacijskih radova

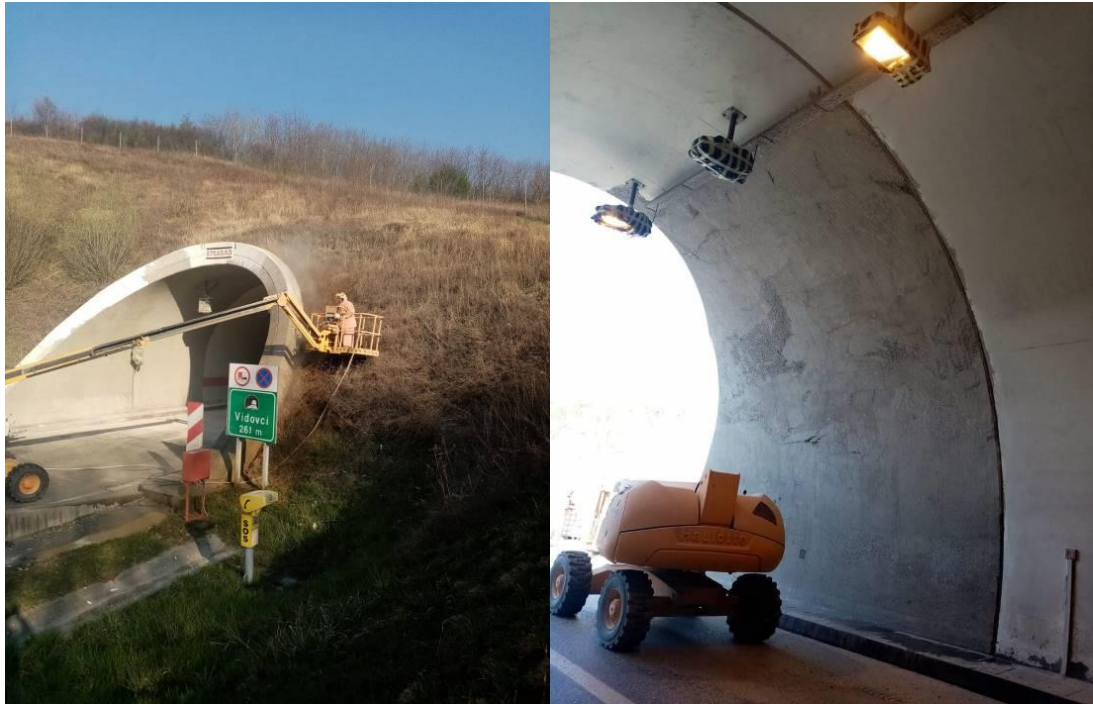
Slika 56. Hidrodinamičko čiščenje sekundarne obloge i vidljiva oštećenja obloge

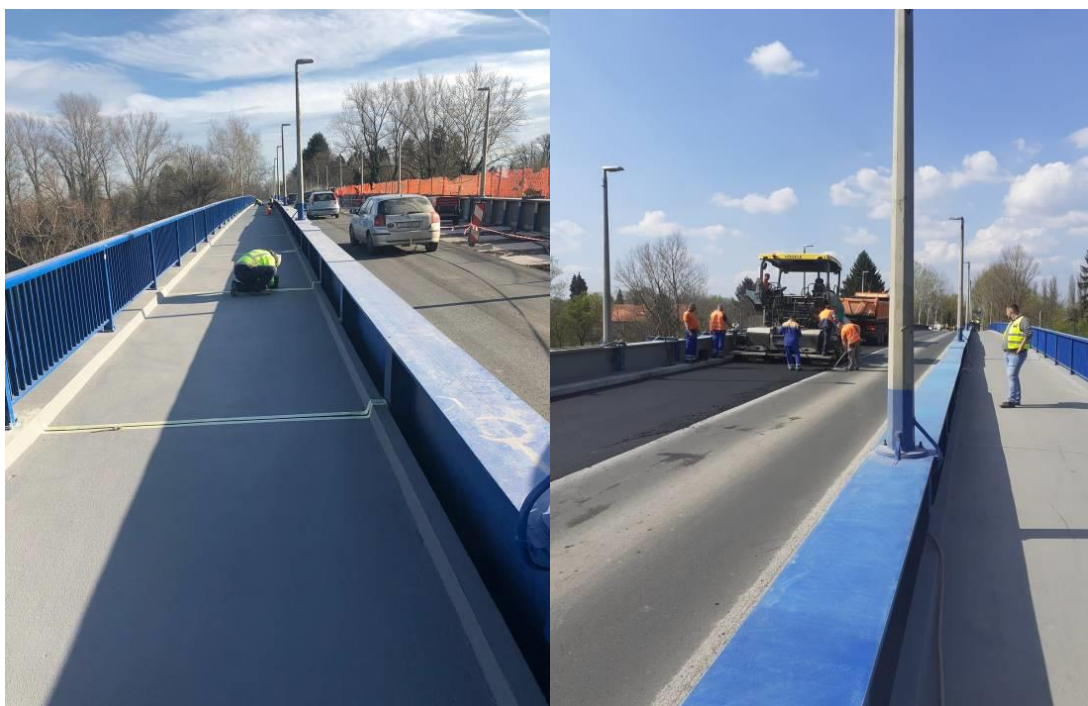
Slika 69. Ugradnja razdjelnica, završnog zaštitnog sustava i asfaltiranje mosta

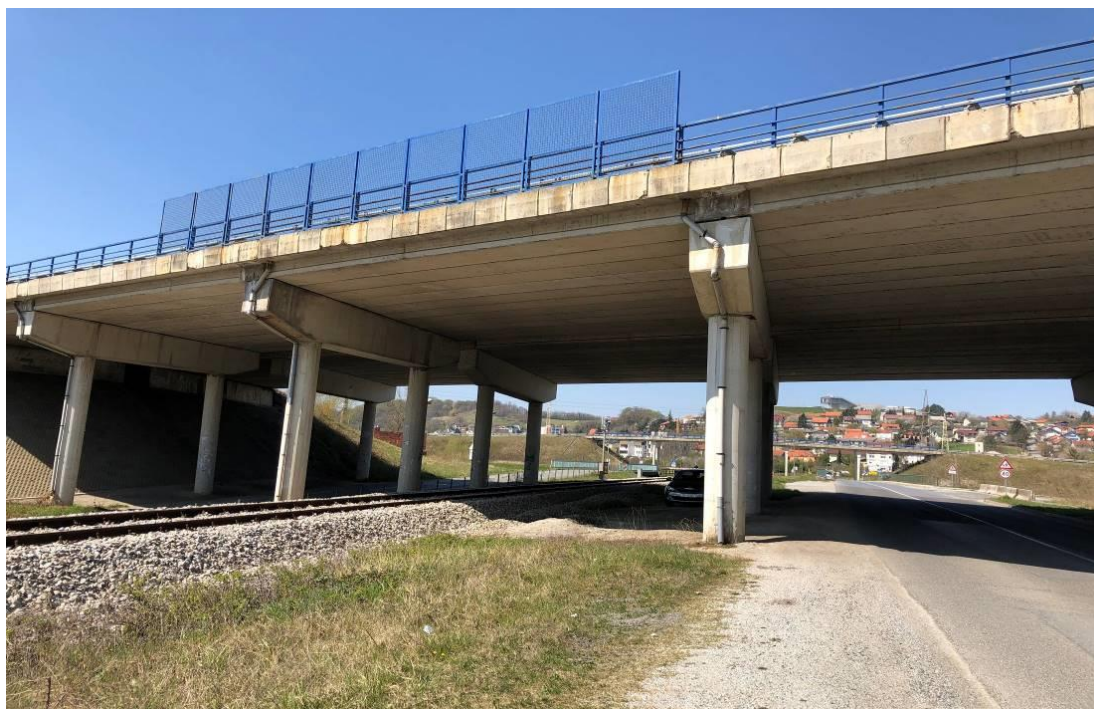
Slika 70. Zatečeno stanje nadvožnjaka s vidljivim oštećenjima

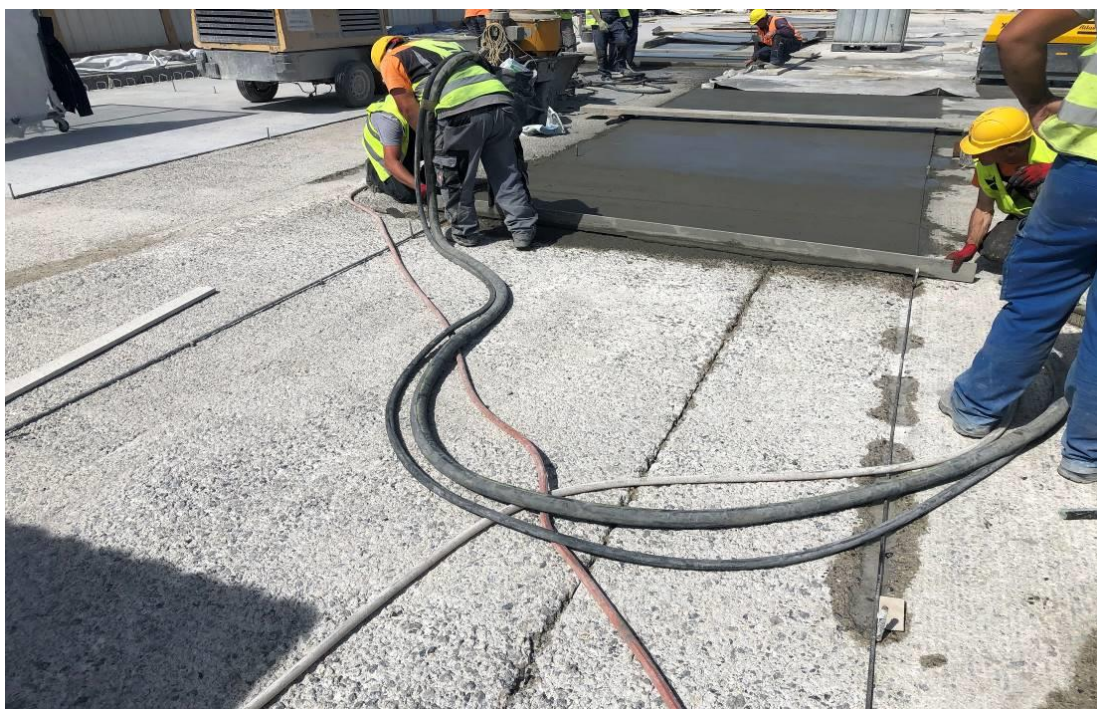
Slika 76. Reprofilacija kolničke ploče nakon uklanjanja oštećenog betona

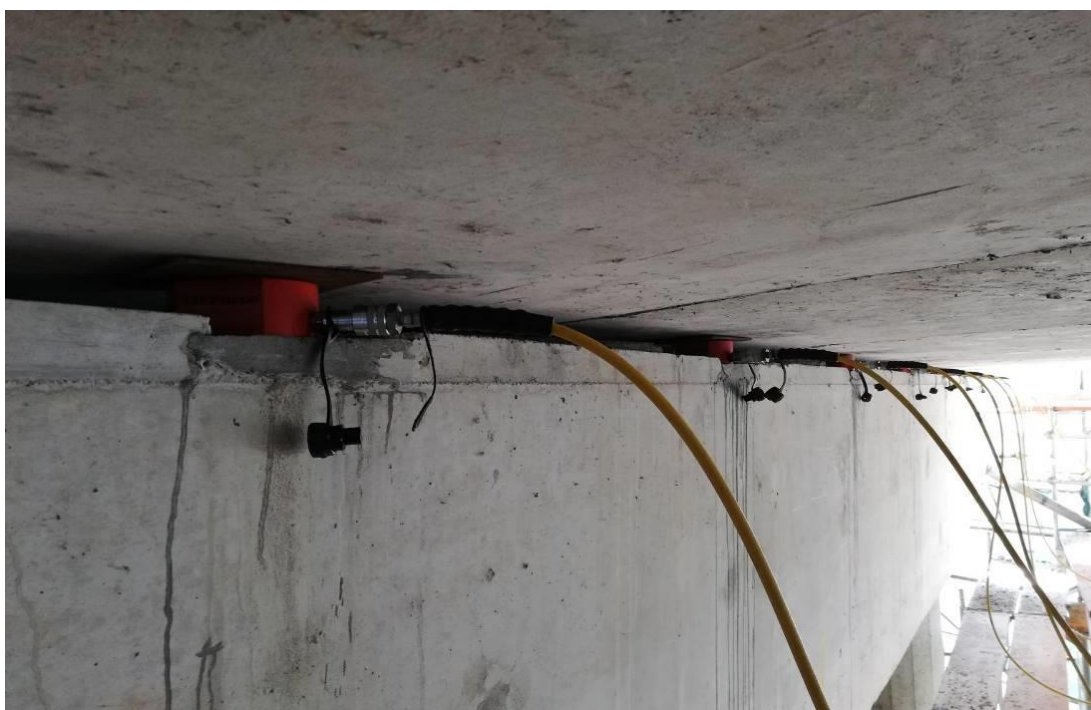
Slika 78. Odizanje konstrukcije mosta hidrauličnim cilindrima u svrhu zamjene dotrajalih neoprenskih ležajeva

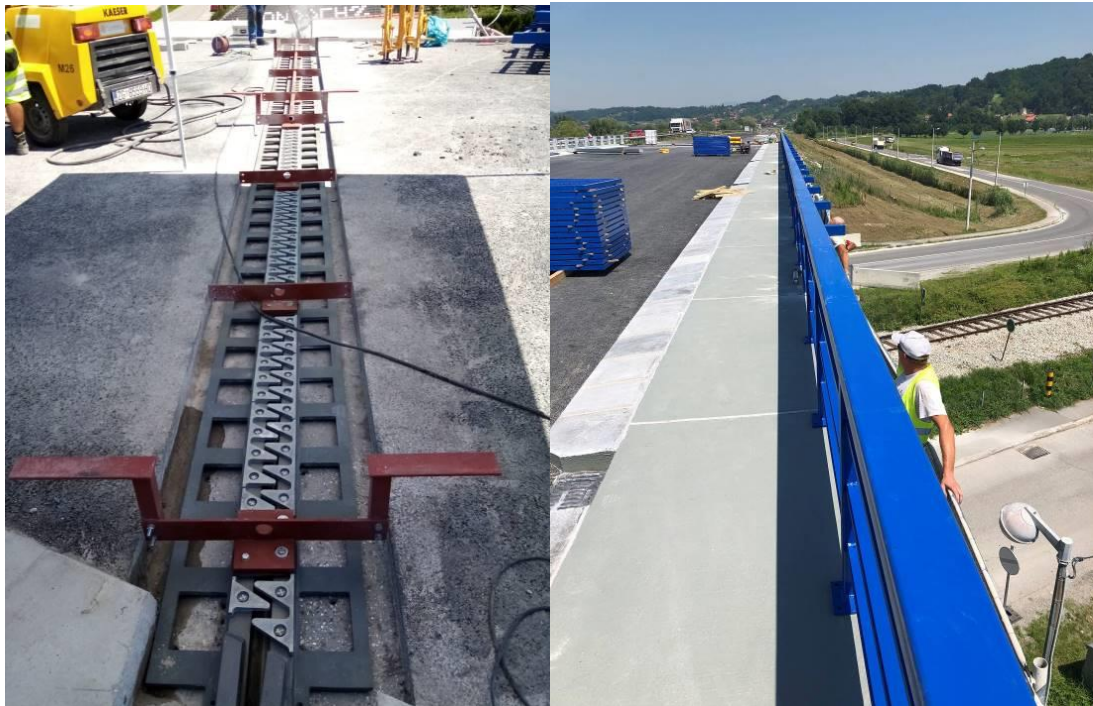
Slika 83. Ugradnja prijelaznih naprava, ograda i zaštitnog sustava betonskih površina
