Tehnologije sanacije i izvanrednog održavanja armirano-betonskih konstrukcija infrastrukturnih objekata

Master's thesis / Diplomski rad

2020

**TEHNOLOGIJE SANACIJE I
IZVANREDNOG ODRŽAVANJA
ARMIRANO-BETONSKIH KONSTRUKCIJA
INFRASTRUKTURNIH OBJEKATA**

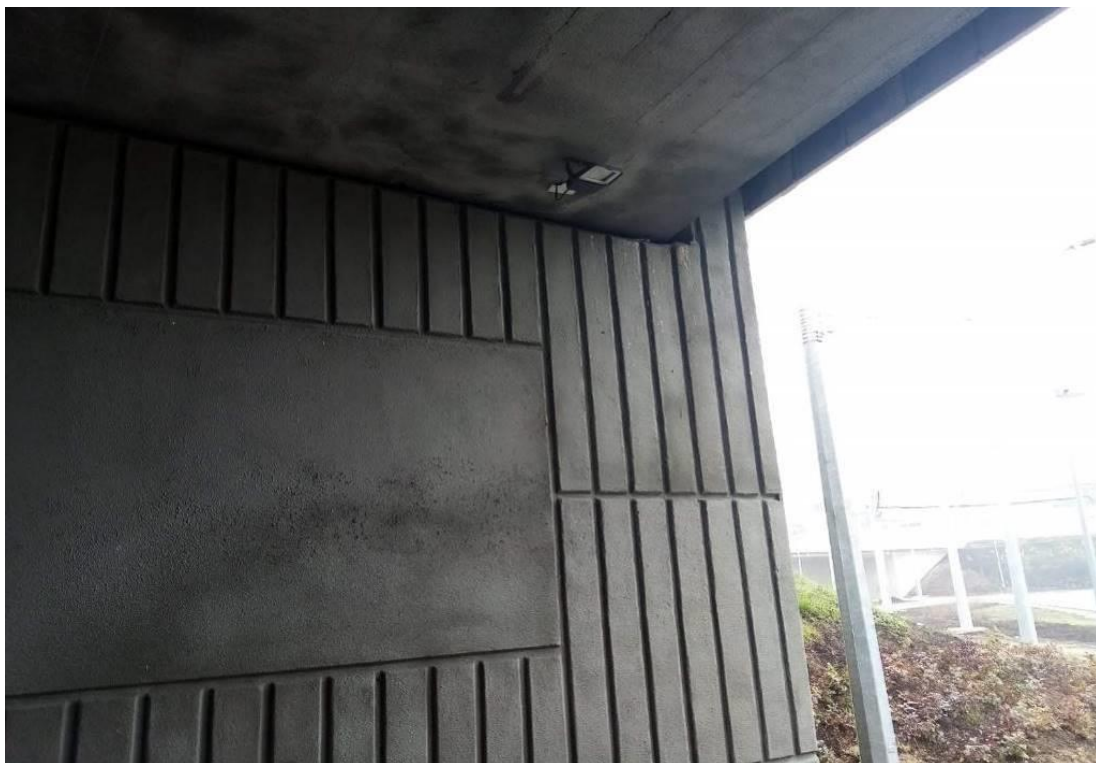
Slika 35. Kruti premaz/mort na prsnom zidu upornjaka
