Master's thesis / Diplomski rad

2020

**TEHNOLOGIJE SANACIJE I  
IZVANREDNOG ODRŽAVANJA  
ARMIRANO-BETONSKIH KONSTRUKCIJA  
INFRASTRUKTURNIH OBJEKATA**

Gorki Bratim 0849/336D

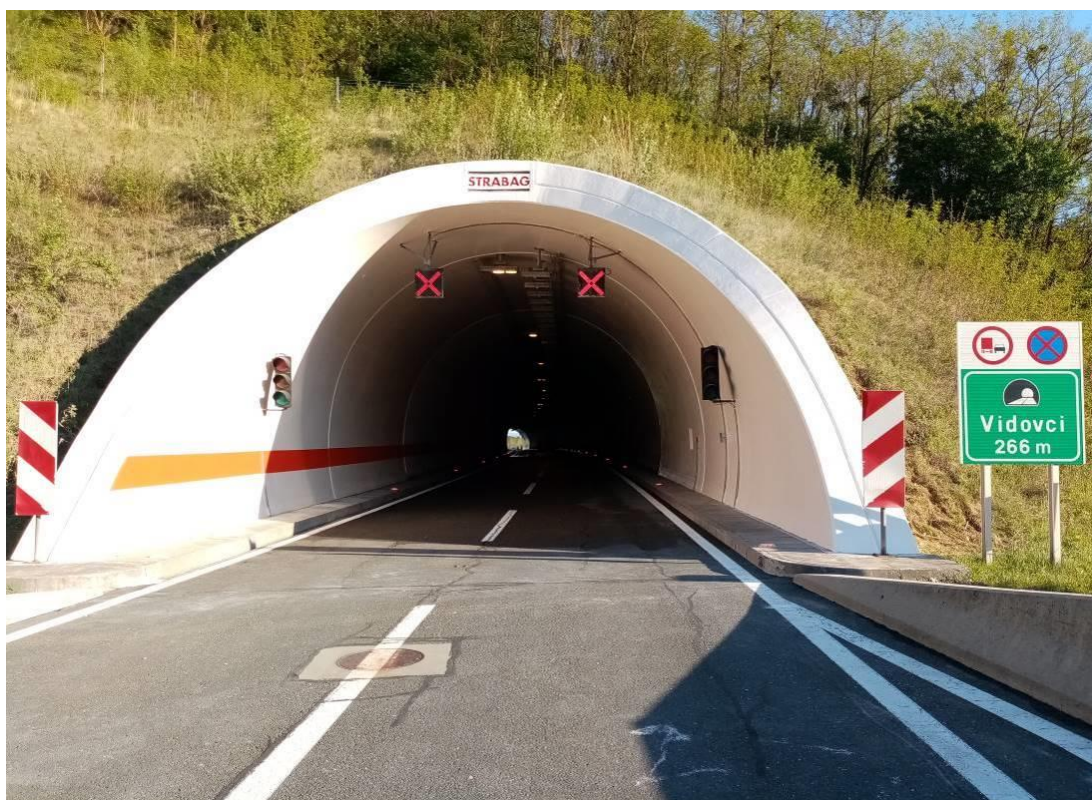
Slika 61. Izgled obloge nakon završenih sanacijskih radova

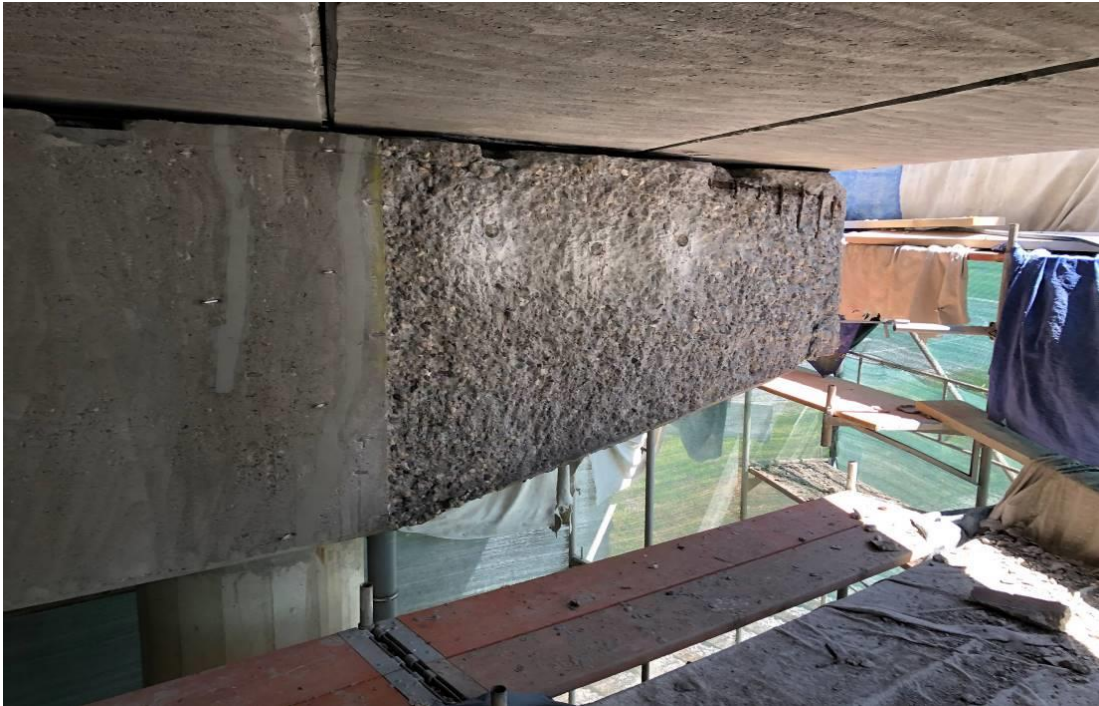
Slika 79. Naglavna greda nadvožnjaka s vidljivim dijelovima injektiranja pukotina, površine nakon hidrodinamičkog uklanjanja oštećenog betona i uzorci “pull off” ispitivanja
