Obnova, popravak i održavanje temelja i temeljne konstrukcije stambene zgrade oštećene potresom

Master's thesis / Diplomski rad

2020

OBNOVA, POPRAVAK I ODRŽAVANJE
TEMELJA I TEMELJNE KONSTRUKCIJE
STAMBENE ZGRADE OŠTEĆENE POTRESOM

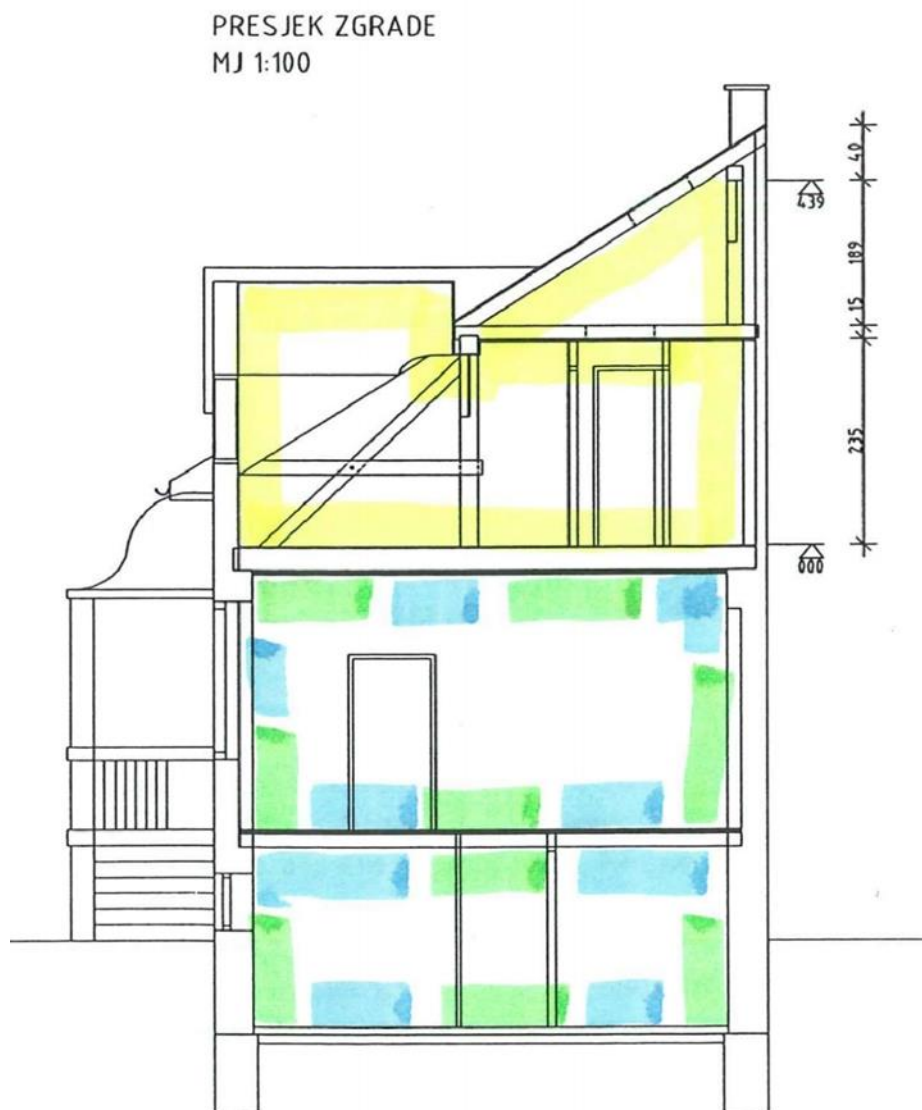
Slika 3.3. Presjek podruma

PRESJEK PODRUMA - POSTOJEĆE STANJE

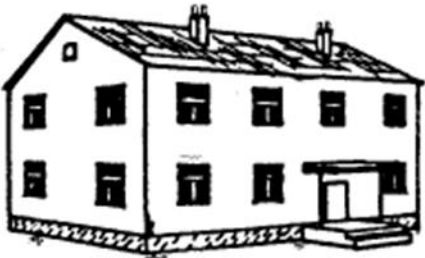
<p>Neznatno do blago oštećenje</p> <ul style="list-style-type: none"> - zanemarivo konstruktivno oštećenje - blago nekonstruktivno oštećenje <p>Vrlo tanke pukotine u ponekim zidovima Otpadanje malih komada žbuke Vrlo rijetko otpadanje pojedinačnih odvojenih dijelova zida</p>
II

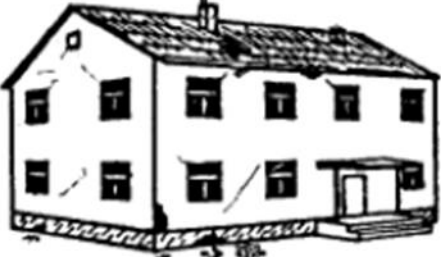
<p>Umjereno oštećenje</p> <ul style="list-style-type: none"> - blago konstruktivno oštećenje - umjereno nekonstruktivno oštećenje <p>Pukotine u brojnim zidovima Otpadanje većih komada žbuke Djelomično otkazivanje dimnjaka</p>
III

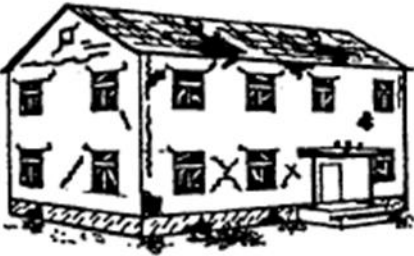
<p>Značajno do teško oštećenje</p> <ul style="list-style-type: none"> - umjereno konstruktivno oštećenje - teško nekonstruktivno oštećenje <p>Velike, razvedene pukotine u većini zidova Otpadanje crijepa Otkazivanje dimnjaka u razini krova Otkazivanja pojedinačnih nekonstruktivnih elemenata (pregradni, zabatni zidovi)</p>
IV

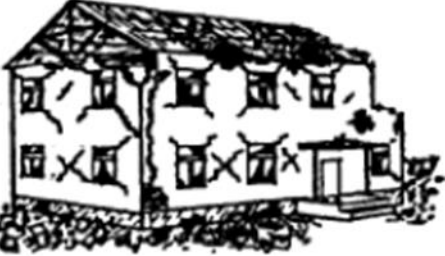
<p>Vrlo teško oštećenje</p> <ul style="list-style-type: none"> - teško konstruktivno oštećenje - vrlo teško nekonstruktivno oštećenje <p>Značajno otkazivanje zidova Djelomično otkazivanje konstrukcija krovova i međukatnih konstrukcija</p>

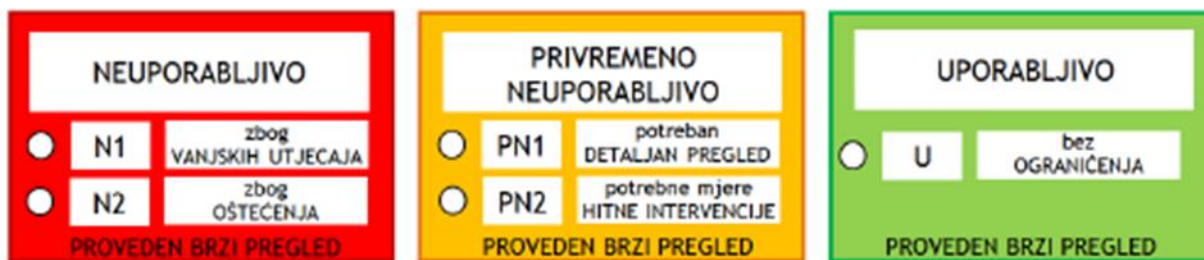
Slika 3.10. Razine oštećenja koje su utvrđivane brzim pregledima

Kao rezultat navedenih brzih pregleda, građevinama su dodijeljene naljepnice. Prikazane su na slici 3.10. Predmetna građevina prema zatečenim oštećenjima konstrukcije spada u zelenu građevinu. Ista je uporabljiva. Trenutno joj ne prijete opasnost za život i zdravlje ljudi. Ista zadovoljava uvjete uporabe osim što nema dostatnu seizmičku otpornost.

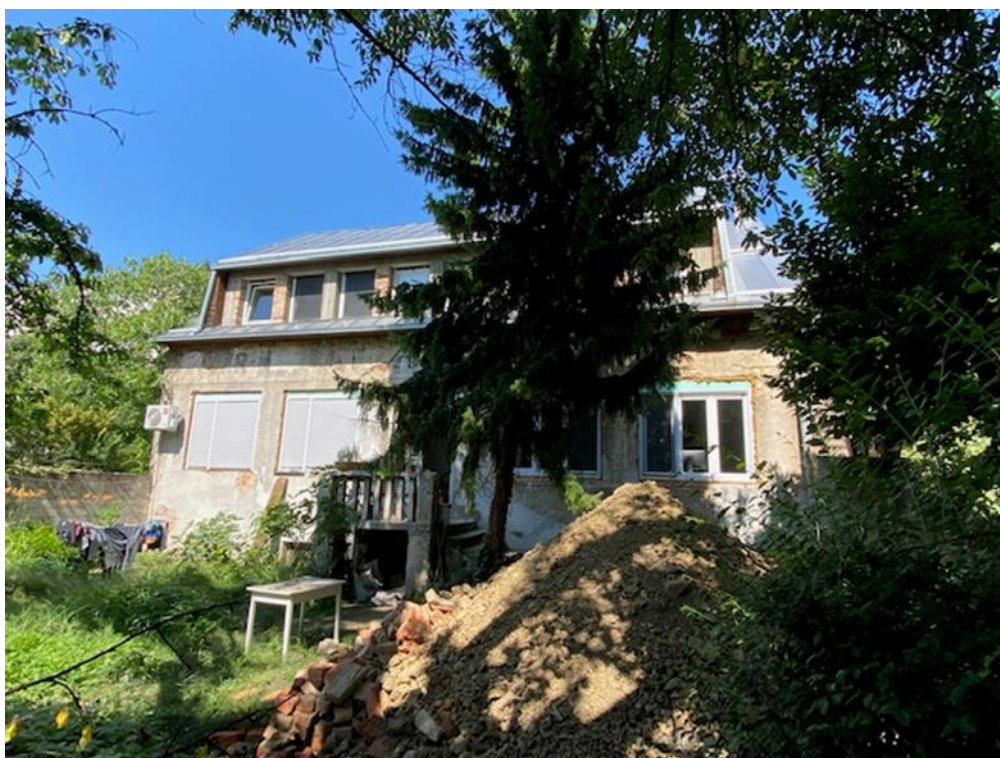
Za sam početak potrebno je naglasiti kako je kompletna vertikalna nosiva konstrukcija zgrade načinjena od zidova zidanih u vapnenom mortu sa punom opekom formata 1/1. Nosivi zidovi su većih dimenzija, no razlog tome nalazi se u nedostatku horizontalnih i vertikalnih serklaža (ukruta) koje bi povezivale konstrukciju. Kako je detaljnim pregledom i razgovorom sa stanarima utvrđeno da zgrada u cijelosti ne sadrži armiranobetonsku konstrukciju, zgradu ćemo tretirati kao konstrukciju od zidanog nosećeg sustava te ćemo ocjenu i razradu oštećenja i uporabljivosti zgrade i pojedinih dijelova također specificirati po tom principu.

Slika 3.11. Pogled na zapadno pročelje predmetne zgrade

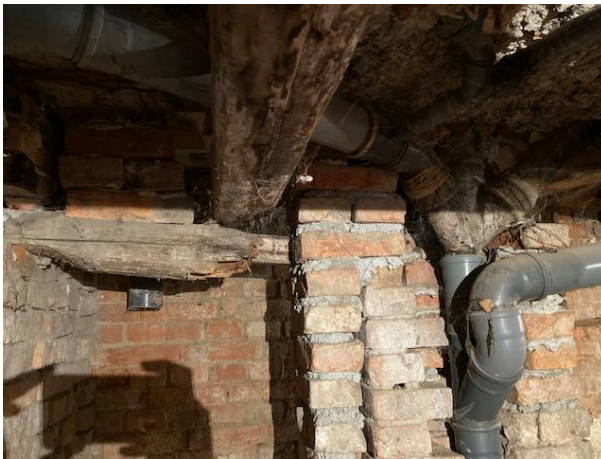
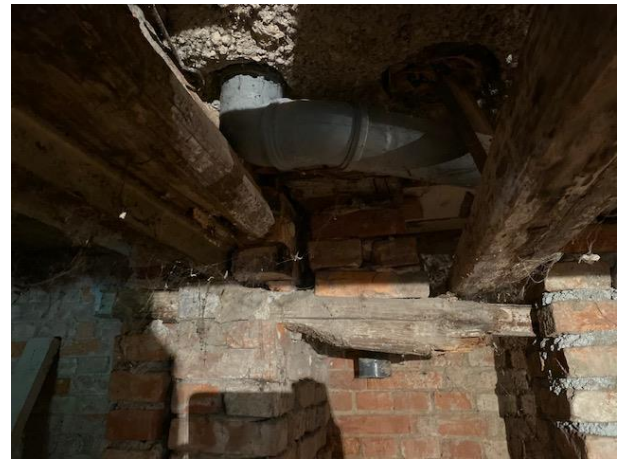
Slika 3.12. Prikaz stropne konstrukcije u podrumu

Stropna konstrukcija izvedena je od drvenih greda položenih na vanjske i unutarnje nosive zidove. Preko greda postavljali su se fosni, te su tako tvorili stropnu konstrukciju. Od ispod su se na grede zabijale daske i trstika. Dan je primjer presjeka stropne konstrukcije, samo što naša zgrada nema ab serklaž.

U nastavku su na slikama prikazani dokazi oštećenja konstrukcije podruma nakon potresa.

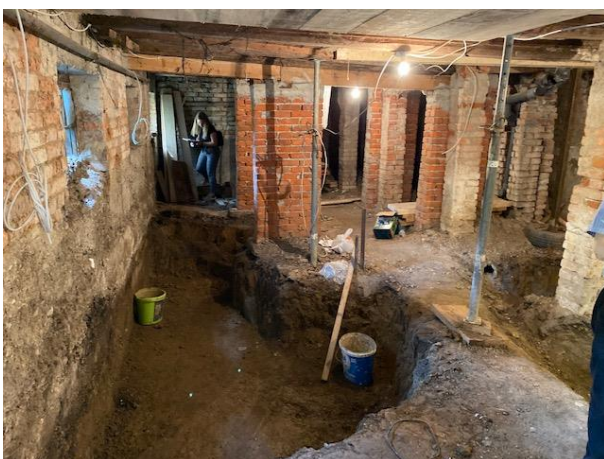
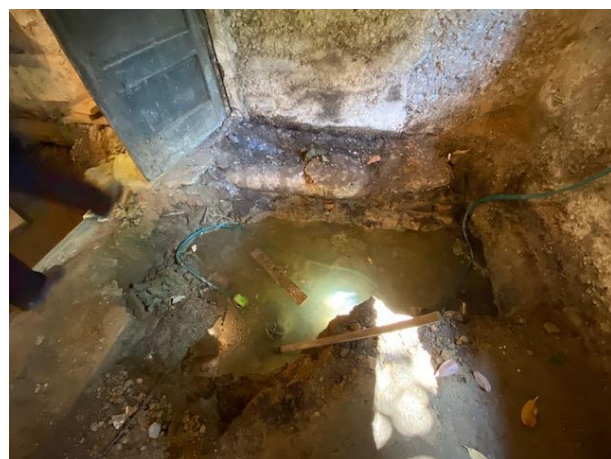
Slika 3.16. Prikaz temelja podruma

Izvršen je detaljan pregled konstrukcije građevine. Konstrukcija nije značajno oštećena. Zamijećena su oštećenja u samome podrumu na temeljima, zidovima i dijelom na stropovima. Nisu zamijećena oštećenja konstrukcije koja bi upućivala na pojavu gubitka stabilnosti pojedinih elemenata vertikalne konstrukcije. Prije svega se misli na gubitak stabilnosti izvan ravnine. Pregledom nisu utvrđeni trajni pomaci između stropova i zidova, odnosno nisu zamijećene pukotine koje bi upućivale na mogućnost odvajanja stropova od zidova. Isto vrijedi i za spojeve nosivih zidova te sudare zidova.

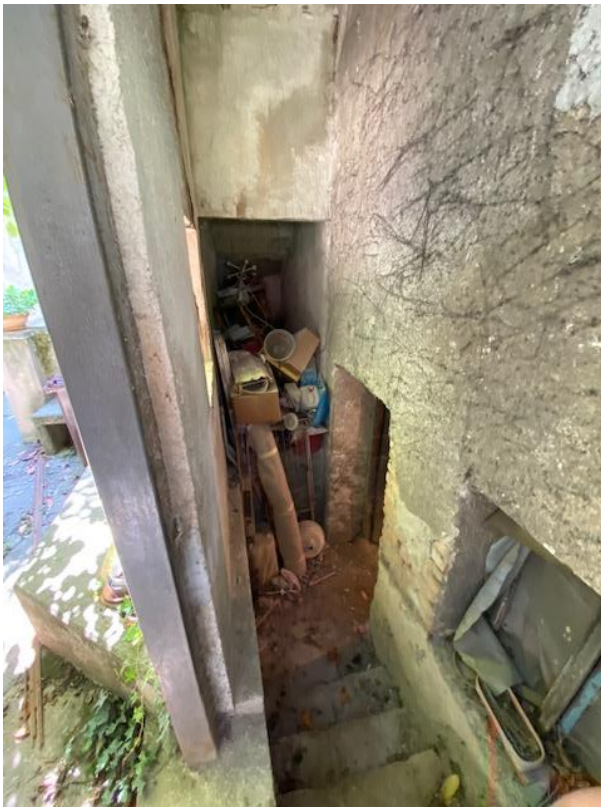
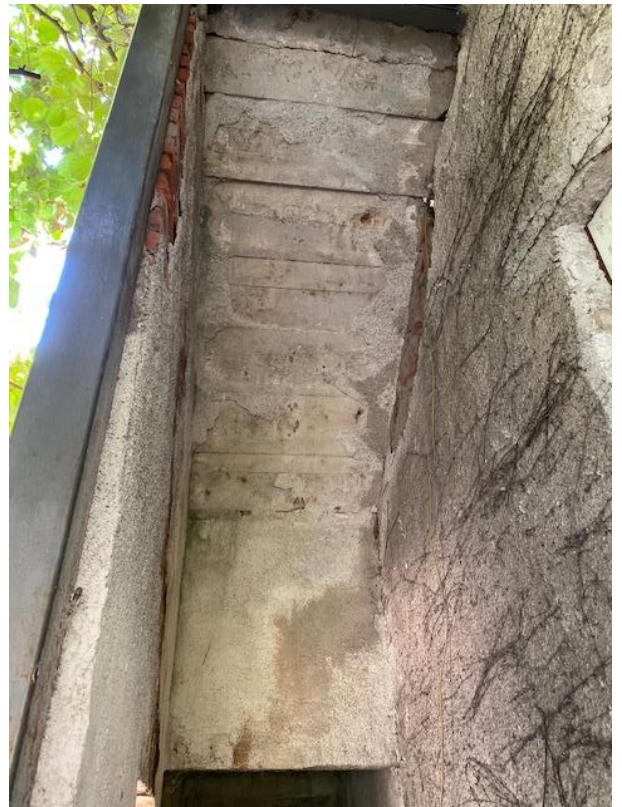
Slika 3.18. Ulaz u podrum

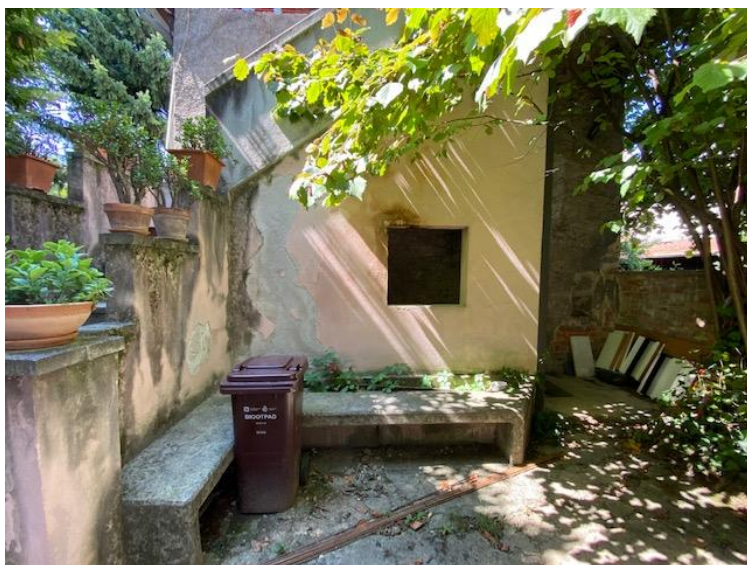
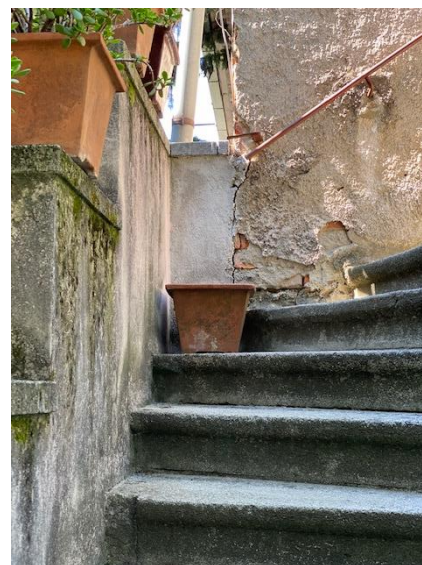
Slika 3.19. Južno pročelje vanjske ovojnice

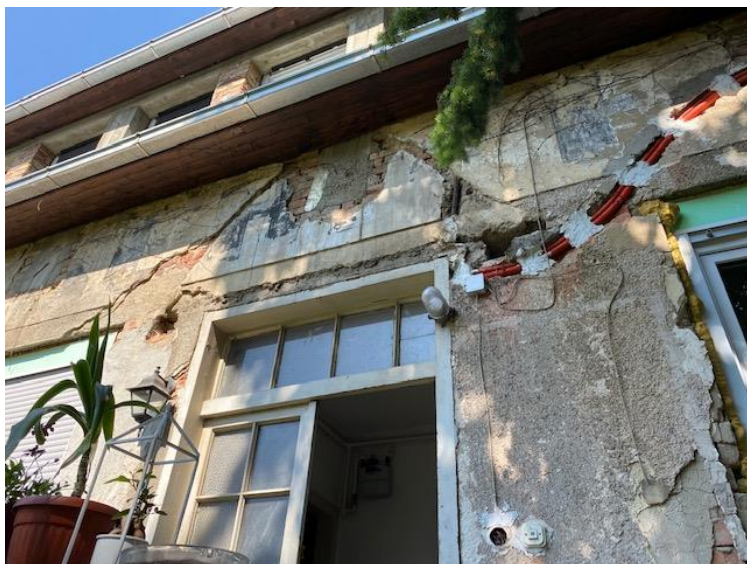
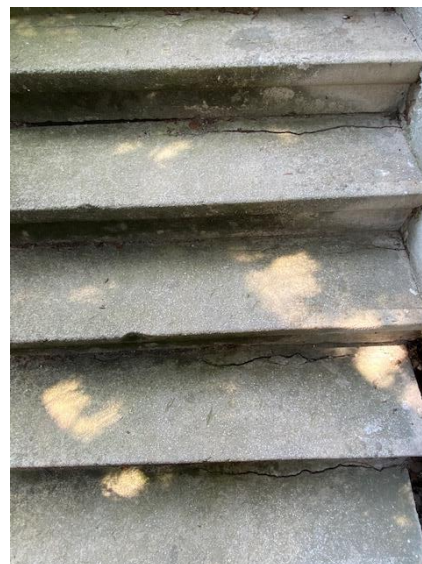
Slika 3.20. Zapadno pročelje vanjske ovojnice
