Master's thesis / Diplomski rad

**HITNA OBNOVA NOSIVE KONSTRUKCIJE
CRKVE SV. ROKA U DRAŠKOVCU**

U ovom diplomskom radu izrađen je projekt hitne obnove nosive konstrukcije crkve sv. Roka u Draškovcu koja je znatno oštećena potresom koji se dogodio u Petrinji krajem 2020. godine. Pregledom građevine dan je opis oštećenja, te je utvrđeno stvarno stanje konstrukcije i potrebna intervencija. Napravljen je projekt obnove, izrađen je statički proračun mehaničke otpornosti i stabilnosti koji će omogućiti popravak same konstrukcije, te su dani prijedlozi provedbe hitnih mjera konstruktivne sanacije. Proračun je napravljen u skladu sa važećim zakonima, tehničkim propisima i mjerodavnim normama.

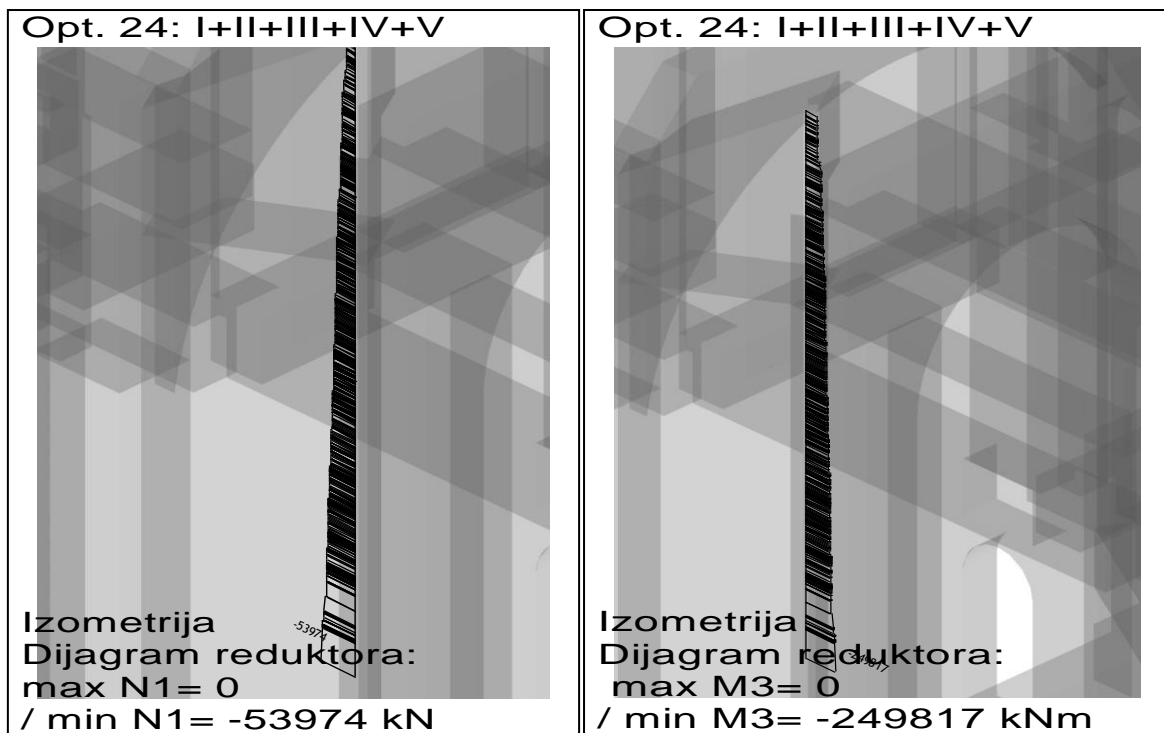
Slika 4.17. Prikaz najveće sile i najvećeg momenta - kombinacija osnovnih opterećenja I+II+III+IV+IV+V
