Hitna obnova nosive konstrukcije crkve Sv. Roka u Draškovcu

Master's thesis / Diplomski rad

**HITNA OBNOVA NOSIVE KONSTRUKCIJE
CRKVE SV. ROKA U DRAŠKOVCU**

U ovom diplomskom radu izrađen je projekt hitne obnove nosive konstrukcije crkve sv. Roka u Draškovcu koja je znatno oštećena potresom koji se dogodio u Petrinji krajem 2020. godine. Pregledom građevine dan je opis oštećenja, te je utvrđeno stvarno stanje konstrukcije i potrebna intervencija. Napravljen je projekt obnove, izrađen je statički proračun mehaničke otpornosti i stabilnosti koji će omogućiti popravak same konstrukcije, te su dani prijedlozi provedbe hitnih mjera konstruktivne sanacije. Proračun je napravljen u skladu sa važećim zakonima, tehničkim propisima i mjerodavnim normama.

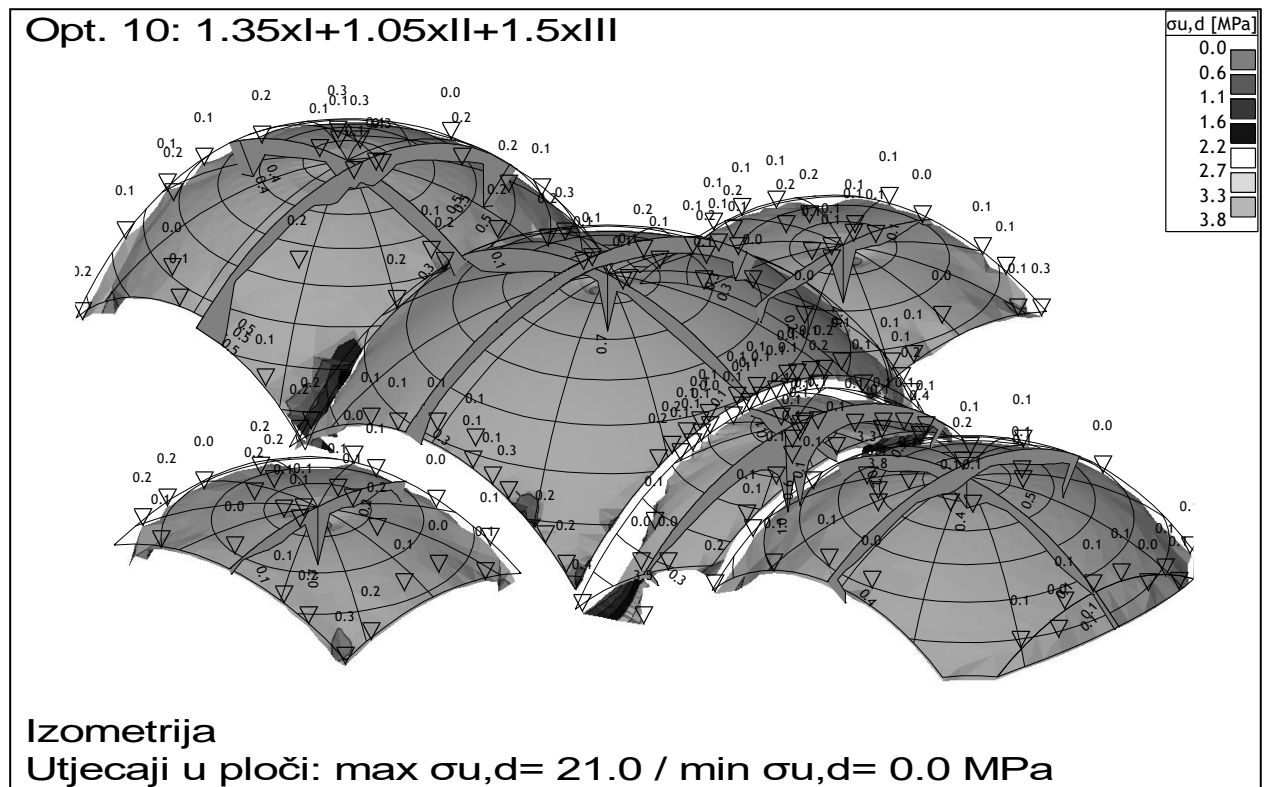
Slika 4.22. Prikaz naprezanja na glavne svodove (opt.10) - izometrija

Ova (usporedna) naprežanja prikazuju se kao rezultati za dvije grupe svodova – gornji, glavni svodovi crkve (poz Sv-2_1 do Sv-2_6), te za svodove poda kora (poz Sv-1_1 do Sv-1_3) i sakristije (Poz Sv-1_4).
