Master's thesis / Diplomski rad

DIPLOMSKI RAD 106/GRD/2024

**DIJAGNOSTIKA OŠTEĆENJA TE
KONSTRUKTIVNA OBNOVA KAPELE
SVETOG KRIŽA U NASELJU SVETI KRIŽ**

Sadržaj ovog diplomskog rada je dijagnostika oštećenja i konstruktivna obnova kapele Svetog Križa u naselju Sveti Križ kraj općine Tuhelj. Informacije o lokaciji građevine, informacije o samoj građevini, opisano je oblikovanje, veličina, materijali i sama konstrukcija. Opisano je zatečeno stanje i namjena građevine, odnosno proveden je vizualni pregled i dijagnostika oštećenja na predmetnoj građevini. Opisana je povijest, navedeni su prijedlozi sanacijskih rješenja te proračun konstruktivnih mjera obnove.

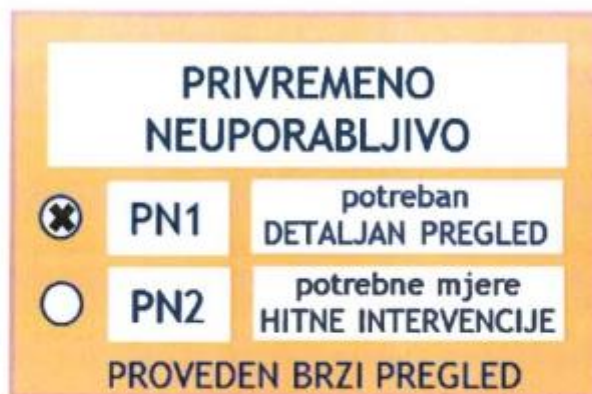
Vidljiva su oštećenja nosive konstrukcije zidova i svodova. Prostor sakristije je najviše stradao te je njezino korištenje na vlastitu odgovornost.

Građevina – kapela Sv. Križa oštećena je u navedenim potresima. Vidljiva su i zabilježena oštećenja na nosivoj konstrukciji građevine.

Objektu su potrebne HITNE sanacije za sprječavanje daljnjih oštećenja. Potrebna je izrada privremene potporne skele za nosivi svod "sakristije" zbog sprječavanja mogućeg urušavanja.

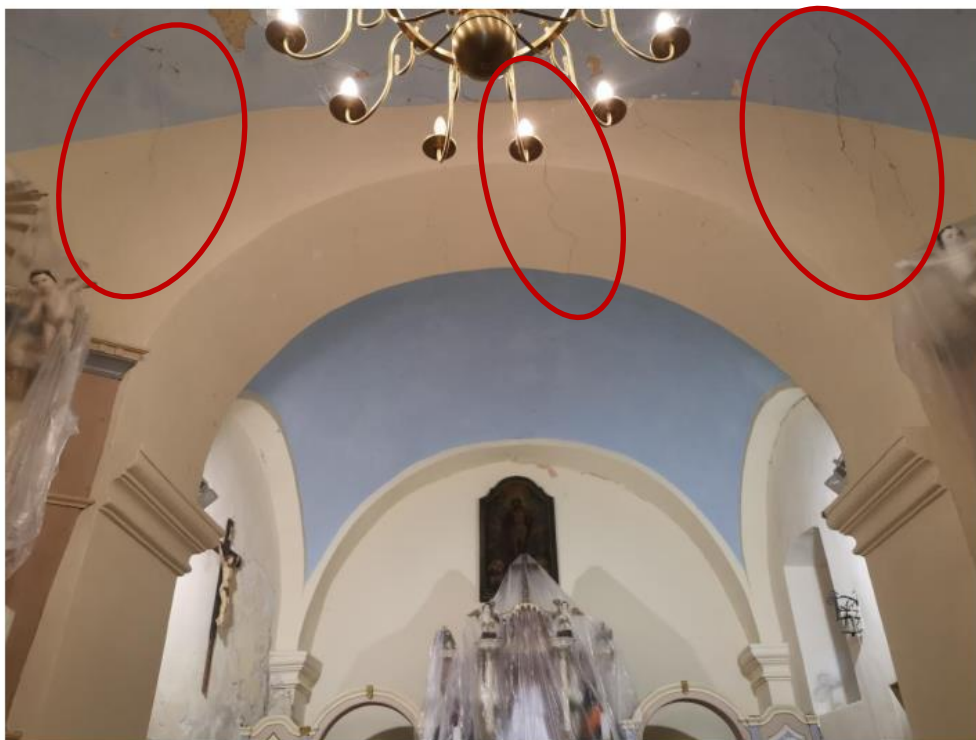
Slika 37: Pukotine na središnjem luku

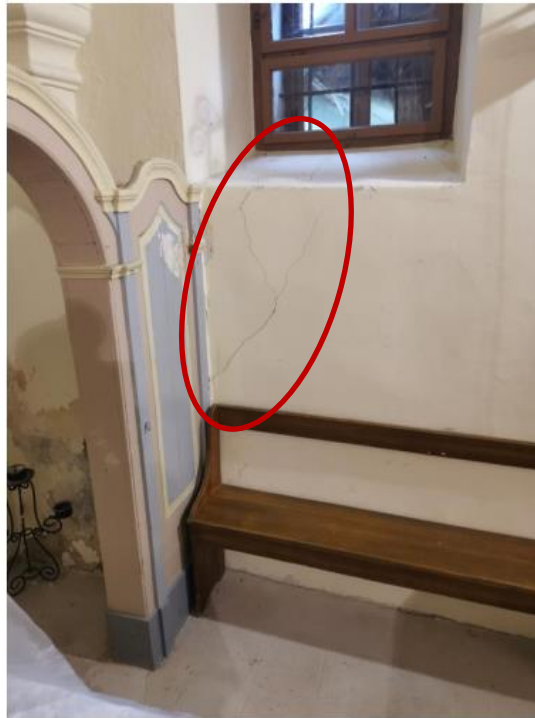
Najmanje oštećenja je na južnom pročelju, u dijelu bočnog ulaza i sakristije. Kao i kod vanjske strane zidova, uzrok možemo pripisati kapilarnoj vlazi, te kondenziranoj vlazi na nekim dijelovima. Tijekom boravka u crkvi možemo osjetiti neugodan miris vlage.

*Slika 38: Pukotine ispod prozora na južnom pročelju
(Izvor: vlastita fotografija autora)*

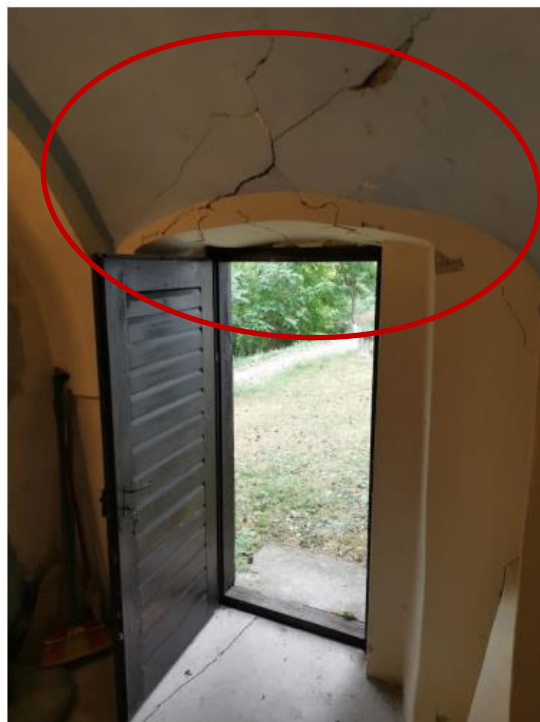
*Slika 39: Pukotine na svodu ulaznog prostora
(Izvor: vlastita fotografija autora)*

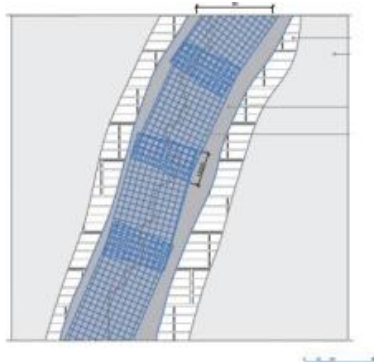
Slika 52: Prekrivanje sanirane pukotine FRCM mrežicom [7]

- nakon ugradnji čeličnih šipki i injektiranja pukotina može se ugraditi FRP mreža u kombinaciji s mortom u širini od 30 cm preko pukotine
