Master's thesis / Diplomski rad

2024

DIPLOMSKI RAD 106/GRD/2024

**DIJAGNOSTIKA OŠTEĆENJA TE
KONSTRUKTIVNA OBNOVA KAPELE
SVETOG KRIŽA U NASELJU SVETI KRIŽ**

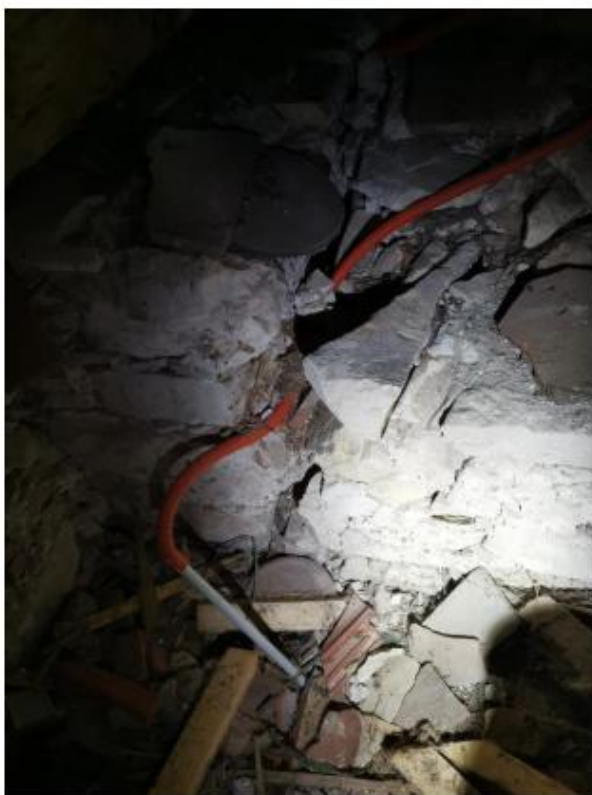
POJAVA PUKOTINE OD 5cm U ZIDU – puknuće glavnog luka svetišta
