Master's thesis / Diplomski rad

**USPOREDNA ANALIZA SEIZMIČKE OTPORNOSTI  
SAKRALNE GRAĐEVINE OŠTEĆENE U POTRESU**

Matija Kancijan

Rad se bavi usporednom analizom seizmičke otpornosti sakralne građevine kapele sv. Jakoba u Jakopovcu, oštećene u potresu, korištenjem dvaju različitih softverskih programa: 3Muri i Tower. Cilj rada je ocijeniti preciznost i pouzdanost oba programa u procjeni seizmičke otpornosti te utvrditi njihove prednosti i nedostatke.

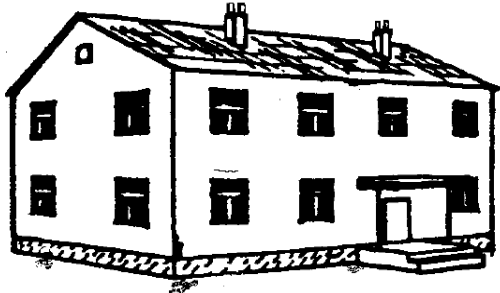
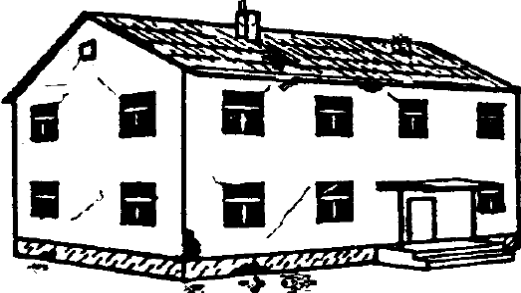
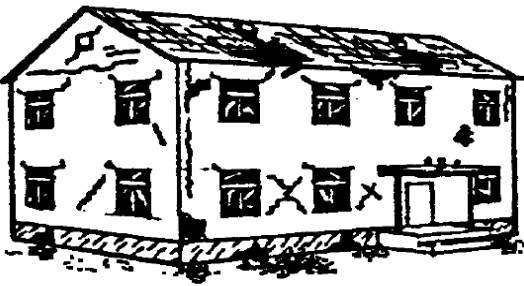
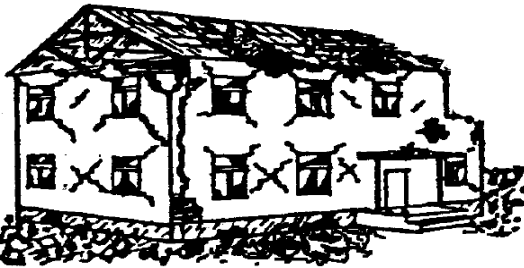
<p><b>RAZRED 1.: Zanemarivo do lagana oštećenje (nema strukturnih oštećenja, lagana nestrukturna oštećenja)</b></p> <p>Vrlo tanke pukotine u pojedinim zidovima. Pad samo malih komada žbuke. Pad labavog kamenja s gornjih dijelova zgrada u vrlo malo slučajeva.</p> <p><b>Korištenje objekta: Bez ograničenja</b></p>
II.

<p><b>RAZRED 2.: Umjerena oštećenja (lagana strukturna oštećenja, umjerena nestrukturna oštećenja)</b></p> <p>Pukotine u mnogim zidovima. Pad prilično velikih komada žbuke. Djelomično rušenje dimnjaka.</p> <p><b>Korištenje objekta: Ograničeno korištenje</b></p>
III.

<p><b>RAZRED 3.: Znatna do velika oštećenja (umjerena strukturna oštećenja, velika nestrukturna oštećenja)</b></p> <p>Velike i ekstenzivne pukotine u većini zidova. Odvajanje crjepova na krovu. Pucanja dimnjaka na ravni krova. Lomovi pojedinih nestrukturnih elemenata (pregrade, zabatni zidovi).</p> <p><b>Korištenje objekta: Privremeno korištenje</b></p>

<p><b>RAZRED 4.: Vrlo velika oštećenja (velika strukturna oštećenja, vrlo velika nestrukturna oštećenja)</b></p> <p>Ozbiljna oštećenja zidova. Djelomična strukturna oštećenja krovova i podova.</p> <p><b>Korištenje objekta: Ne koristiti</b></p>

Slika 32. Stupnjevi oštećenja za zidane zgrade prema EMS-98 klasifikaciji [9]

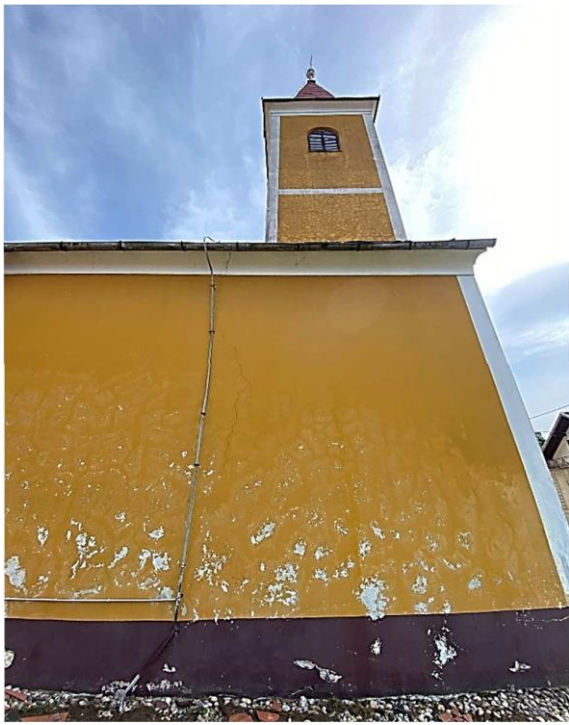
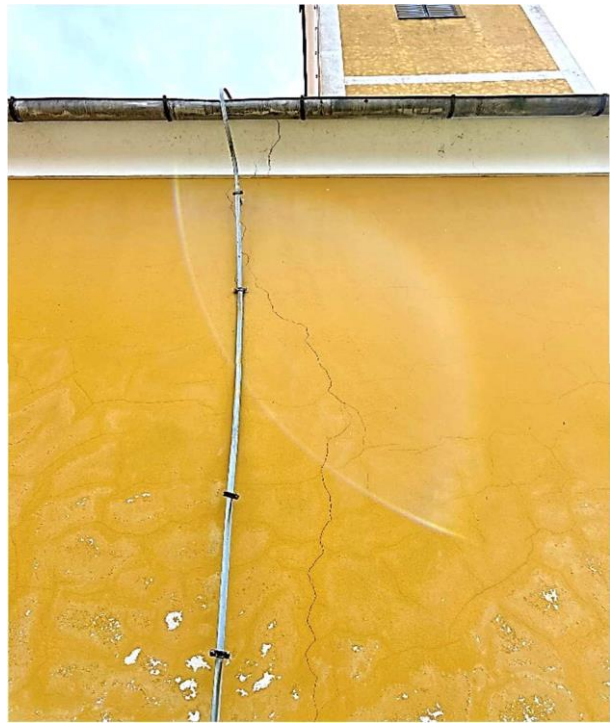
Slika 35. Vertikalna pukotina sjevernog pročelja

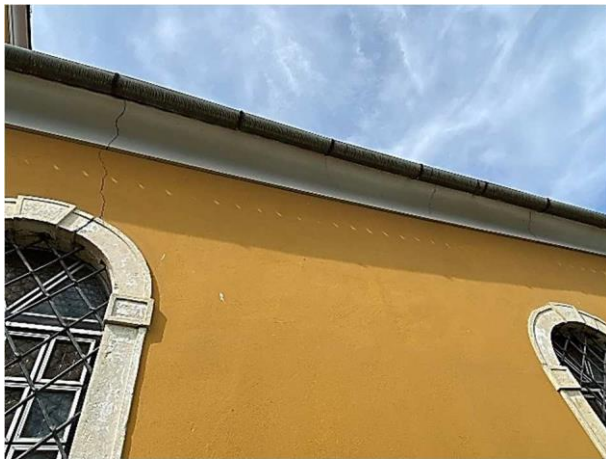
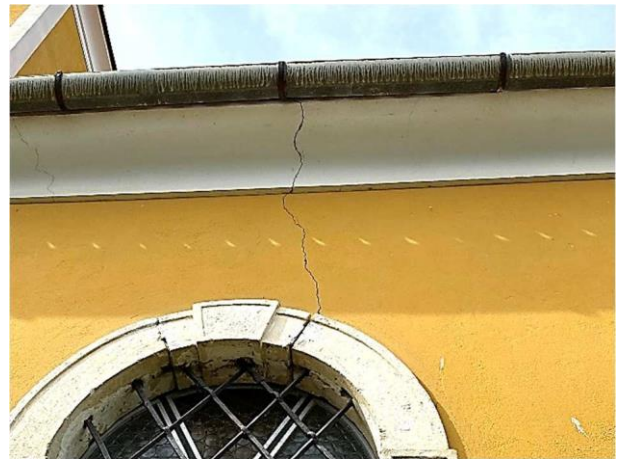
Slika 36. Vertikalne pukotine južnog pročelja

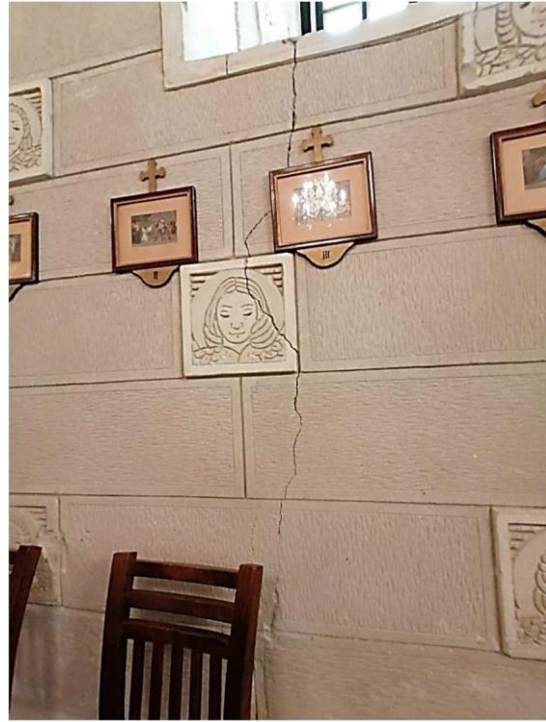
*Slika 40. Oštećenje desnog zida broda crkve*

Oštećenja na slikama 39 i 40 jasno ukazuju na progresivno širenje pukotina koje su nastavak svodnih pukotina u smjeru sjever-jug, što ukazuje na doslovno „raspolavljanje“ kapele. Na taj se način slikovito može zaključiti kako se jedan dio kapele odvojio u smjeru istoka, a drugi u smjeru zapada.

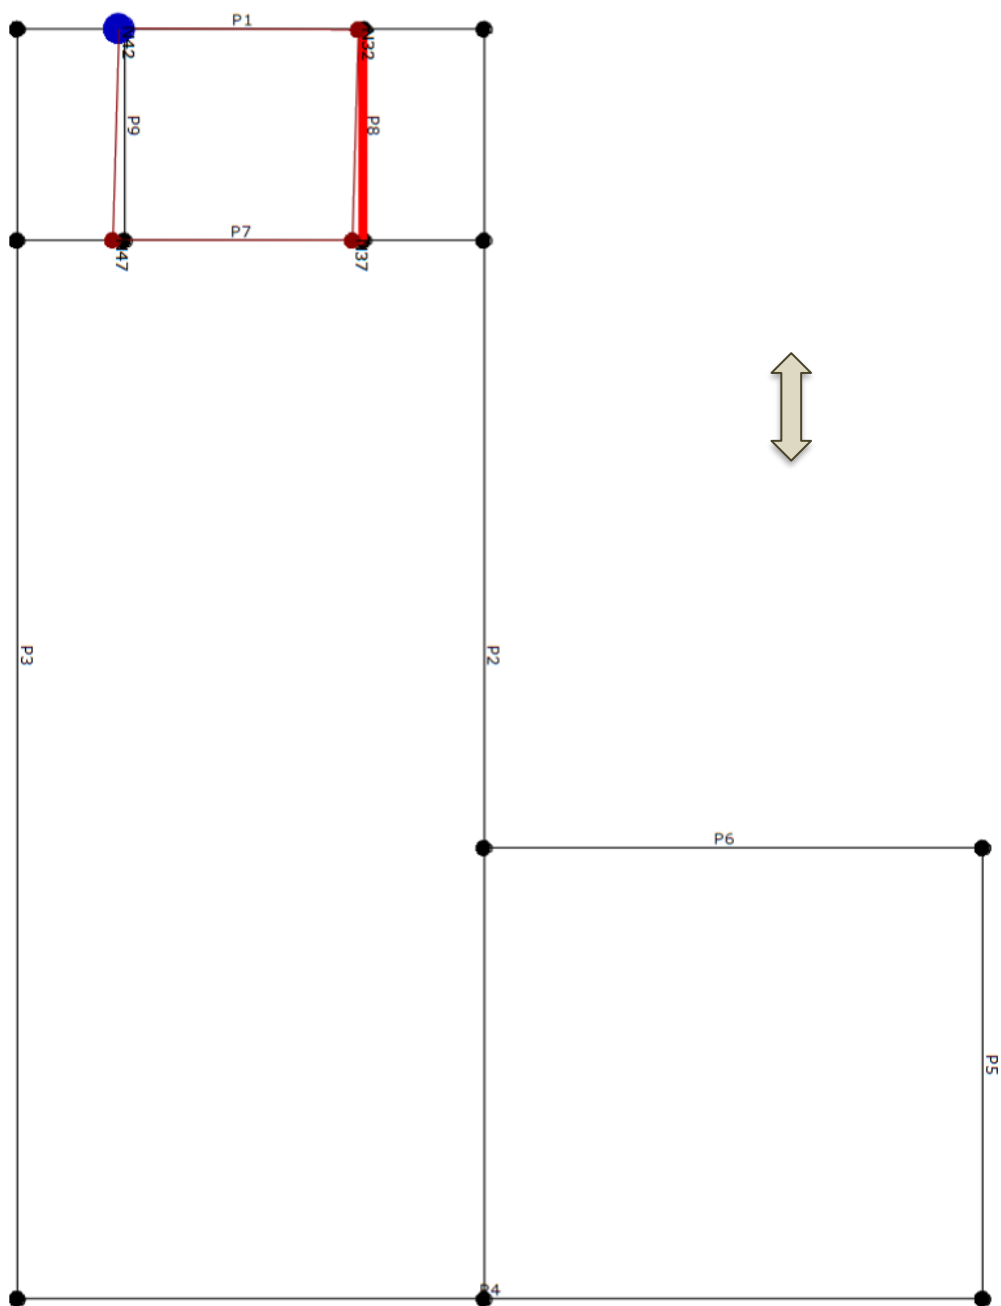
Slika 55. Tlocrtni pogled deformacije; smjer Y

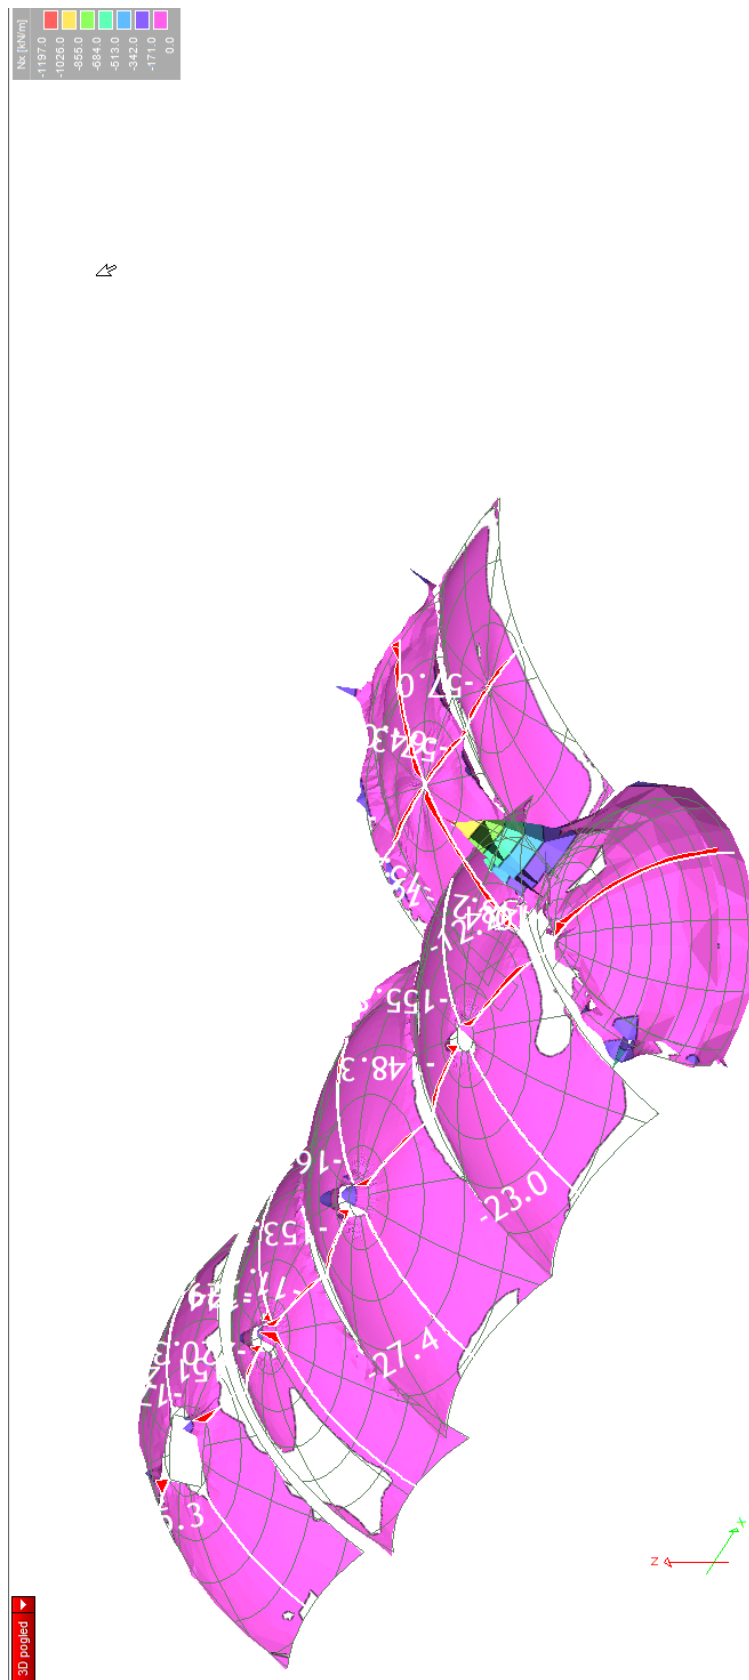
Slika 66. Svodovi stropova; Utjecaji u ploči: max.  $N_x=1197$  kN/m

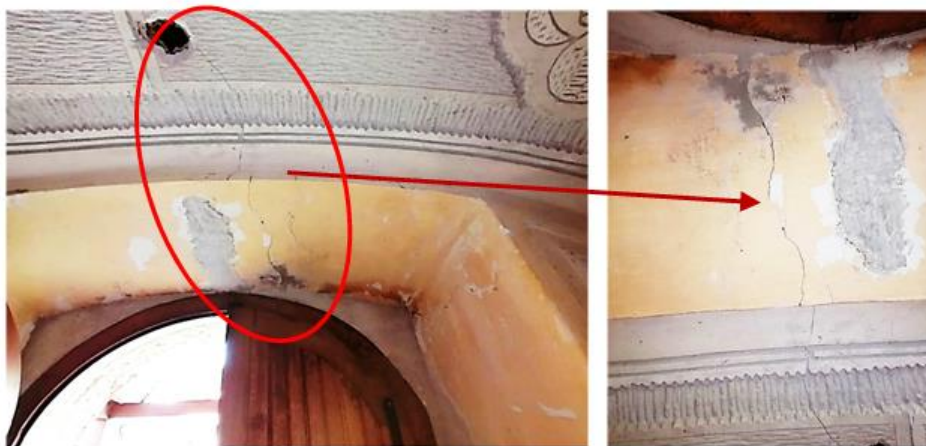
Slika 89. Pukotina na nadvoju ulaza, odnosno luku iznad ulaznih vratiju

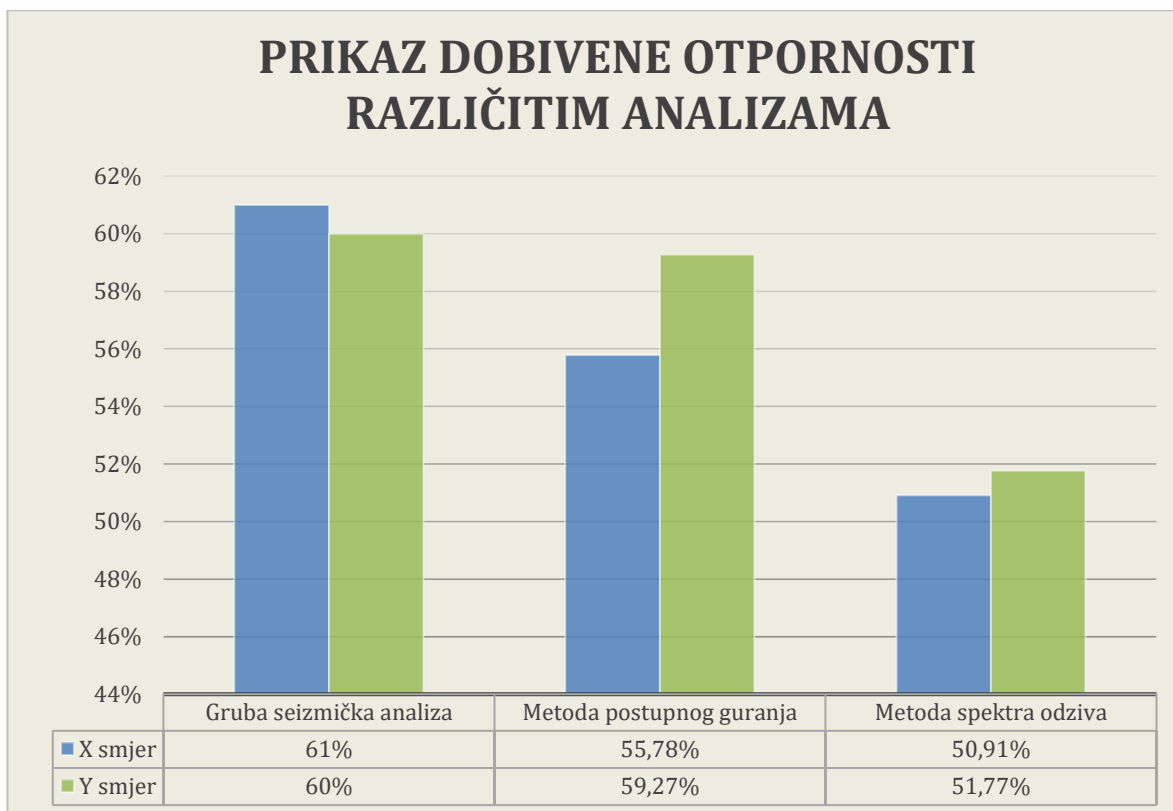
**Metodom spektra odziva** za smjer X, seizmička sila iznosi 50,91 %, dok za smjer Y ona iznosi 51,77 %, dakle  $S_x=5806$  kN,  $S_y=5904$  kN.

Slika 91. Prikaz dobivene otpornosti različitim analizama
