Usporedna analiza seizmičke otpornosti sakralne građevine oštećene u potresu

Master's thesis / Diplomski rad

**USPOREDNA ANALIZA SEIZMIČKE OTPORNOSTI
SAKRALNE GRAĐEVINE OŠTEĆENE U POTRESU**

Ovaj rad je usmjeren na usporedbu seizmičke otpornosti sakralne građevine kapele sv. Jakoba u Jakopovcu, koja je pretrpjela oštećenja tijekom petrinjskog potresa 2020. godine, magnitude $ML=5,0$ i $6,2$, koristeći dva softverska programa za analizu konstrukcija: 3Muri i Tower.

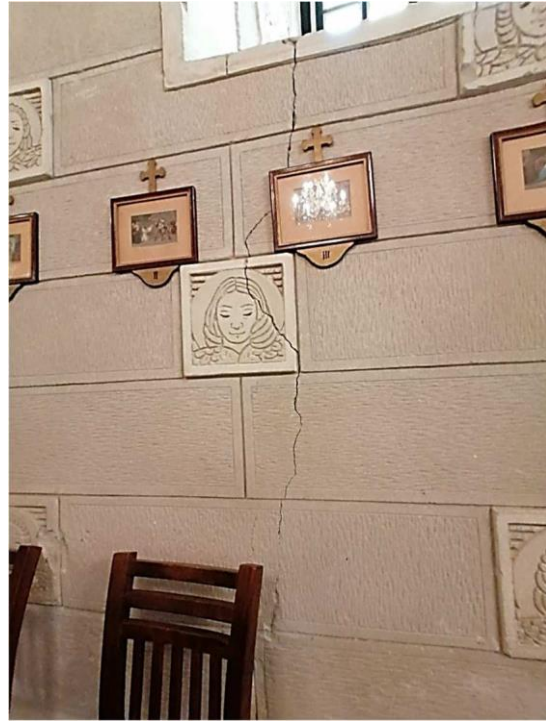
Slika 40. Oštećenje desnog zida broda crkve

Oštećenja na slikama 39 i 40 jasno ukazuju na progresivno širenje pukotina koje su nastavak svodnih pukotina u smjeru sjever-jug, što ukazuje na doslovno „raspolavljanje“ kapele. Na taj se način slikovito može zaključiti kako se jedan dio kapele odvojio u smjeru istoka, a drugi u smjeru zapada.
