Usporedna analiza seizmičke otpornosti sakralne građevine oštećene u potresu

Master's thesis / Diplomski rad

DIPLOMSKI RAD br.104/GRD/2024

**USPOREDNA ANALIZA SEIZMIČKE OTPORNOSTI
SAKRALNE GRAĐEVINE OŠTEĆENE U POTRESU**

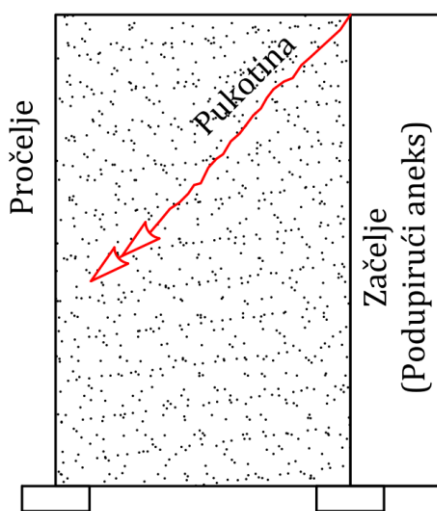
Slika 7. Shematski prikaz jednosmjerne pukotine [4]

U smjeru pada pukotine nalazi se ona strana građevine na kojoj je protupotresni otpor manji u odnosu na onu drugu otporniju stranu građevine. Može se reći da je ta strana građevine prema kojoj pada pukotina temeljena na nedostatnoj otpornosti tla na potresne oscilacije [4].

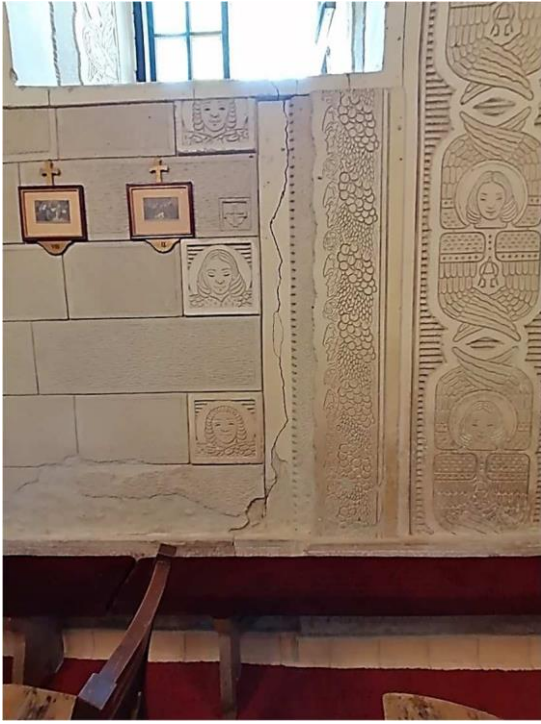
Slika 39. Oštećenje lijevog zida broda crkve

Oštećenja na slikama 39 i 40 jasno ukazuju na progresivno širenje pukotina koje su nastavak svodnih pukotina u smjeru sjever-jug, što ukazuje na doslovno „raspolavljanje“ kapele. Na taj se način slikovito može zaključiti kako se jedan dio kapele odvojio u smjeru istoka, a drugi u smjeru zapada.

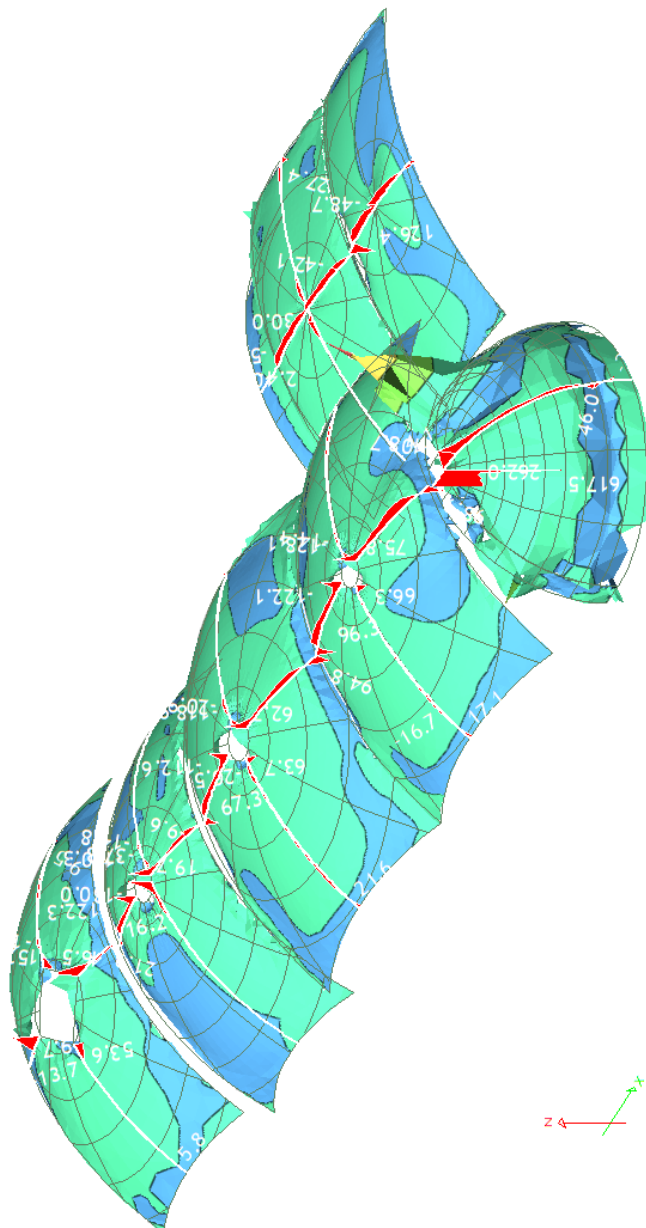
Slika 64. Svodovi stropova; Utjecaji u ploči: max. $N_x=617,5$ kN/m

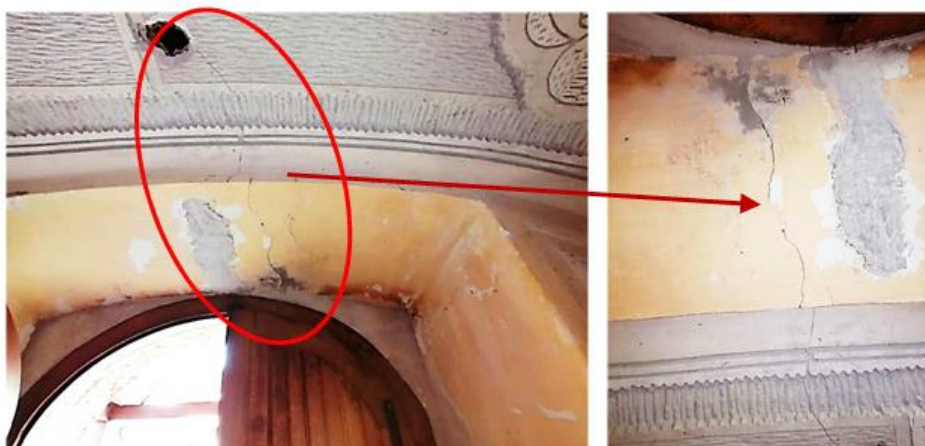
Slika 89. Pukotina na nadvoju ulaza, odnosno luku iznad ulaznih vratiju

Zatege u zidu kora potrebne su u tom zidu budući da se vertikalno opterećenje od težine zvonika (čija jedna strana je taj zid) zbog otvora u unutrašnjosti kapele širi na bočne strane tog zida, a taj otklon izaziva vlačne sile nad oba otvora. Lukovi i nadvoji su također dio nosivog sustava zvonika. Zbog njih su nastale pukotine u podgledima oba luka u tom zidu – nad korom te nad pjevalištem.
