Undergraduate thesis / Završni rad

Završni rad br. 377/GR/2019

Sanacija klizišta na nerazvrstanoj cesti Cerje Obadići u Općini Gornje Jesenje

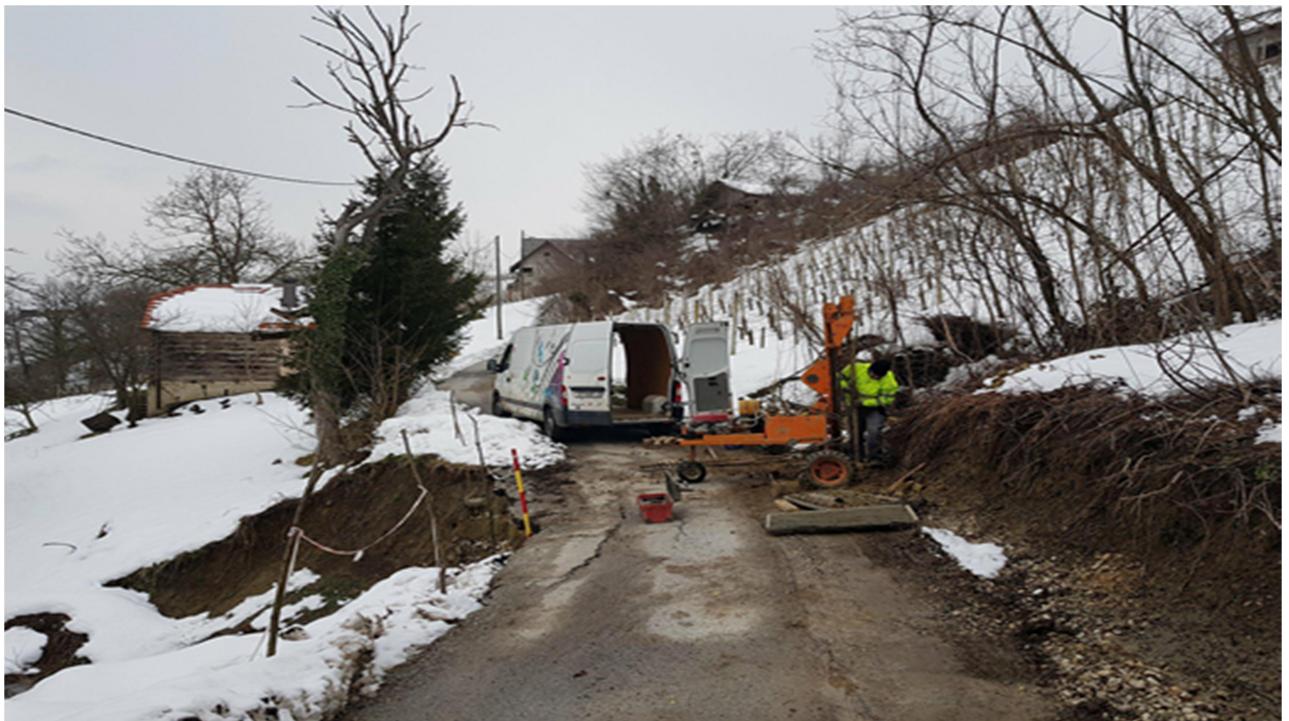
Tijekom terenskih istražnih radova (slika 13.) obavljana je terenska AC klasifikacija tla, uzimani su neporemećeni i poremećeni uzorci tla, te je praćena pojava i razina podzemne vode prilikom istražnih radova.

Slika 13. Izvođenje terenskih radova istraživanja

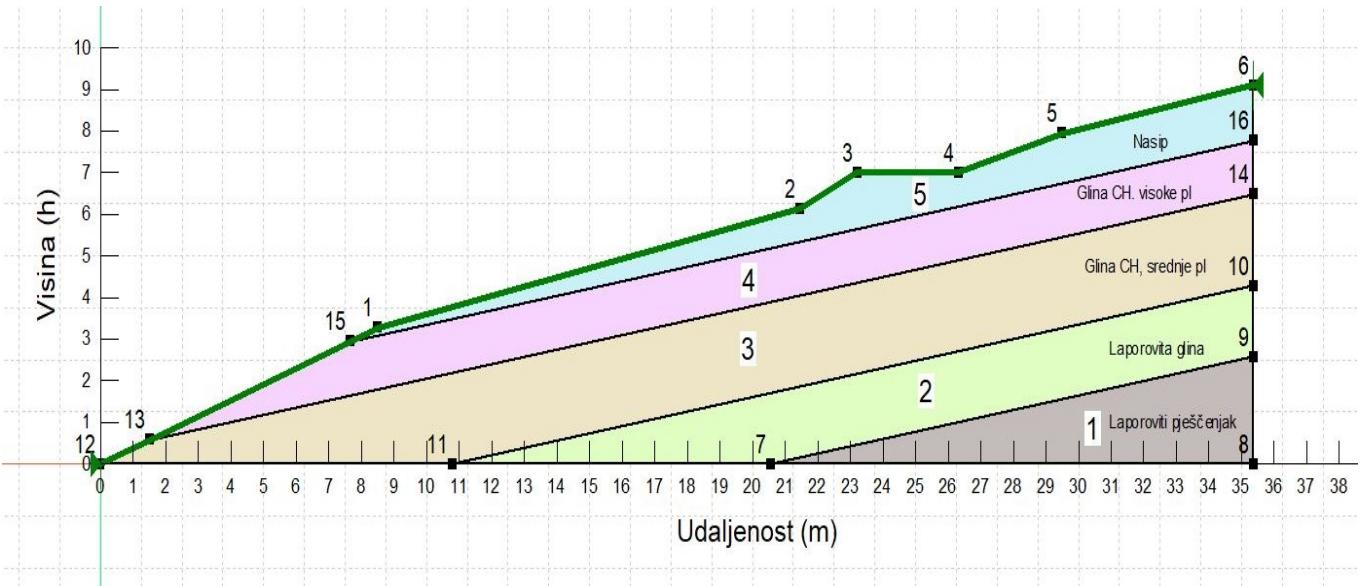
Presjek je podijeljen u pet slojeva.

Laporoviti pješčenjak, laporovita glina, glina srednje plastičnosti, glina visoke plastičnosti te nasip.

Slika 16. Presjek podijeljen u pet slojeva

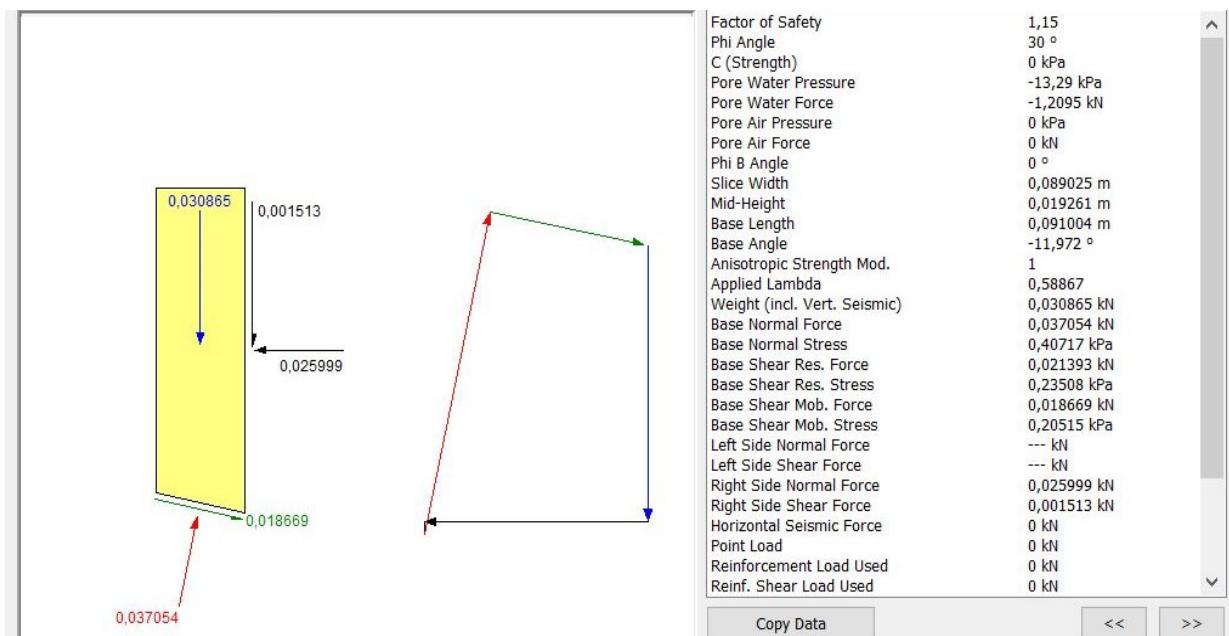
- horizontalna komponenta sile: $F_H = 0,5 \cdot \alpha \cdot S \cdot W = 0,5 \cdot 0,18g \cdot 1,2 \cdot 1,0 \cong 0,11g$
- vertikalna komponenta sile: $F_V = 0,5F_H = 0,5 \cdot 0,11g \cong 0,055g$

Slika 20. Slika prikazuje Bishopovu metodu

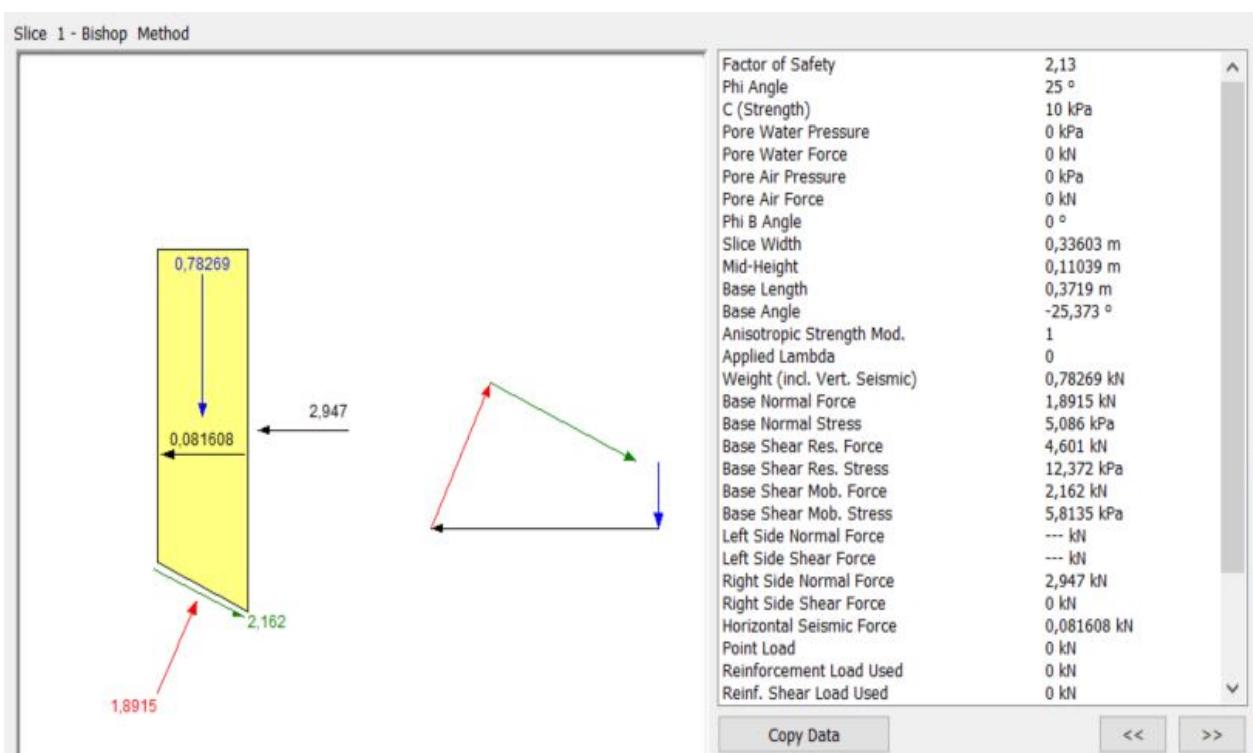
Slika 22. Slika prikazuje Bishop metodu

U ovoj analizi program je koristio Bishopovu metodu.(slika 21) Bishopova metoda je pojednostavljena metoda, zadnja je od metoda u povijesnom razvoju metoda granične ravnoteže još primjerena proračunima bez korištenja računala. U izravnom obliku razvijena je za kružne klizne plohe. U toj metodi kreće se od izraza za globalnu ravnotežu momenata sila, zanemaruje se ravnoteža u horizontalnom smjeru, te se zanemaruje razlika vertikalnih komponenti međulamelarnih sila koje djeluju na jednu lamelu.

Zbog karaktera ceste, ekonomске opravdanosti zahvata, te uvjeta u tlu preporučuje se sanaciju izvesti na način:
