Sanacija klizišta glinokopa Đurđevićev brijeg u Bedekovčini

Undergraduate thesis / Završni rad

Završni rad br. 370/GR/2019

GLINOKOP ĐURĐEVIĆEV BRIJEG BEDEKOVČINA

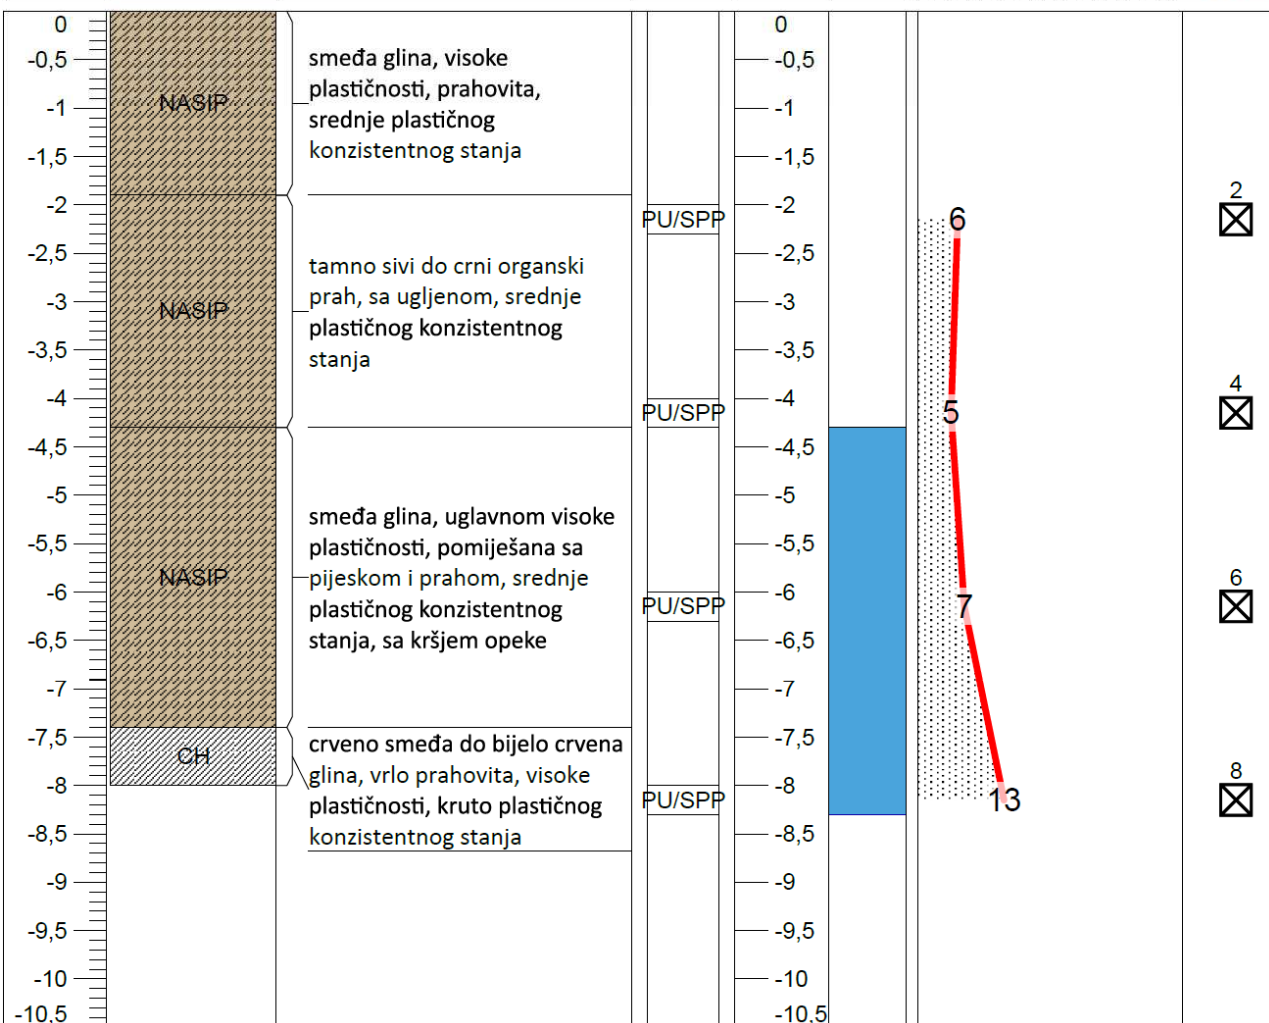
Profil bušotine: B5

Slika 6.5. Bušotina B5 [1]
