# Sanacija klizišta glinokopa Đurđevićev brijeg u Bedekovčini

Undergraduate thesis / Završni rad

## **GLINOKOP DURĐEVIĆEV BRIJEG BEDEKOVČINA**

U ovom završnom radu prikazani su izvedeni geotehnički istražni radovi na glinokopu Duređevićev brijeg kod Bedekovčine koji nužno prethode izradi sanacijskog projekta relevantnog dijela ugrožene padine. Osim geotehničkih istražnih radova, rad sadrži fotografije koje prikazuju stanje prije bilo kojih već izvedenih zahvata te neke fotografije tijekom izvođenja istražnih radova, odnosno prikazani su destabilizirani dijelovi padine na fotografijama. Rad sadrži posebne uvjete za građenje izdane od pojedinih tijela sa priloženim obavijestima istih. Prikazano je postojeće stanje predmetne lokacije na kojoj se planira zahvat u prostoru. U radu je prikazan projektni zadatak i tehničko rješenje, odnosno opis planiranog zahvata, sanacija padine. Detaljnije je opisan sanacijski koncept, odnosno formiranje pokosa s nekoliko bermi i prihvat i odvodnja površinskih i procjednih voda. Nadalje, obavljena su geodetska snimanja i mjerenja bespilotnom letjelicom. Projekt je usklađen s odredbama posebnih zakona i propisa te prostornog plana.

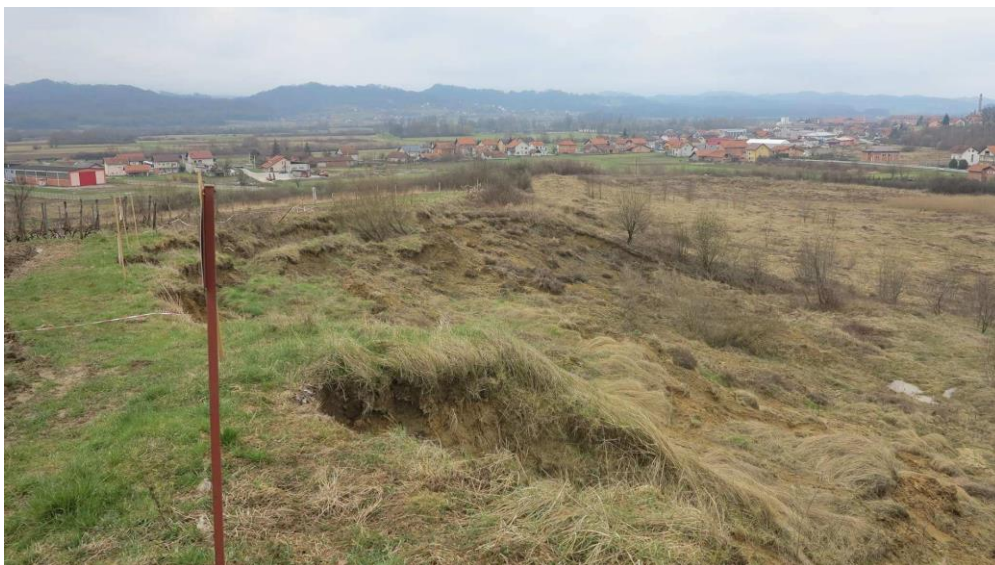
Slika 1.1. Pogled s glinokopa prema Bedekovčini i Medvednici u pozadini [1]

Zasjecanje u nožični zasjek prouzročilo je destabilizaciju padine. Korisnik/koncesionar glinokopa morao je poduzeti nešto u svezi sa sanacijom odnosno

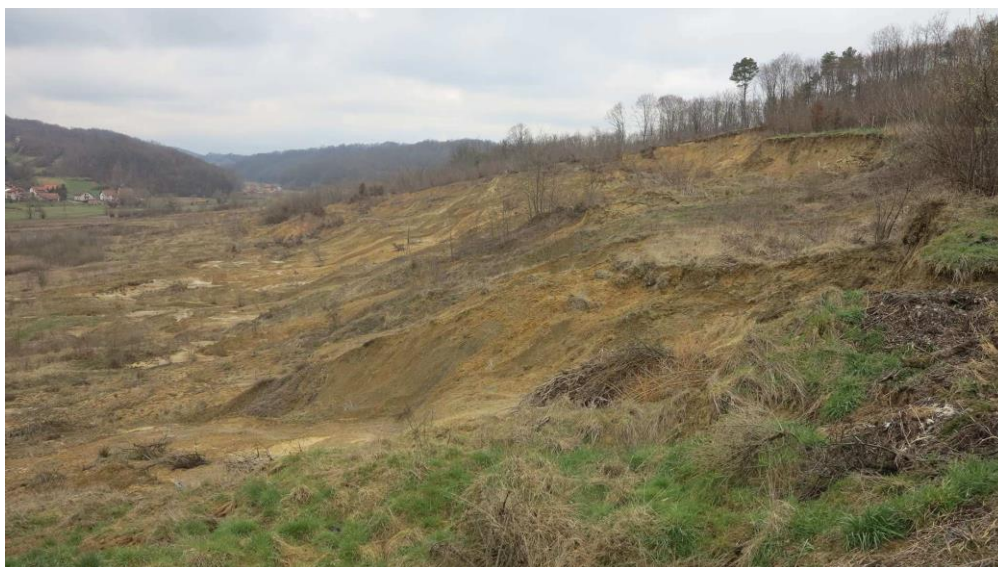
Slika 1.2. Pogled duž glinokopa [1]

stabilizacijom klizišta. Prije više od 10 godina poduzete su neke mjere s ciljem stabilizacije klizišta pa je tom prilikom nastalo Tehničko izvješće s prijedlogom sanacijskog rješenja(Varaždin,2006.godine). Sanacijski radovi prema tom izvješću izvedeni su tek djelomično i bez očekivanog učinka.

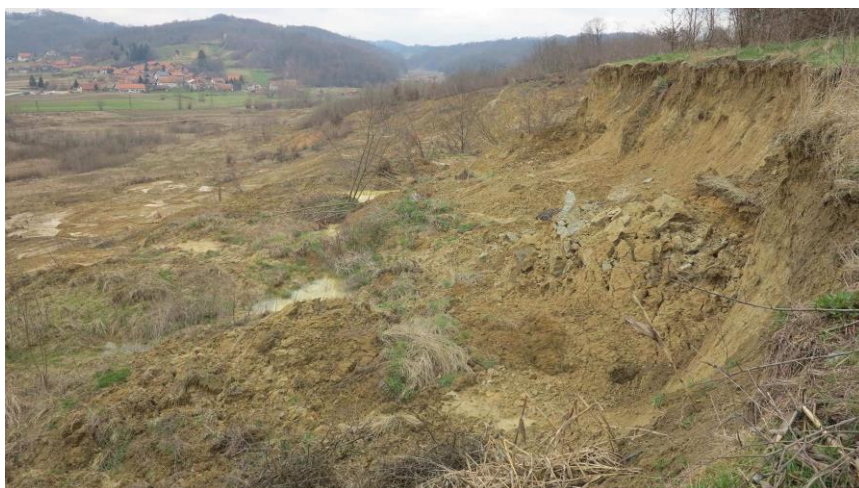
Slika 4.1. Pogled s pristupne točke (jugoistočni rub glinokopa) u smjeru sjever-sjeverozapad [1]

S tog se mjesta može obuhvatiti veliki dio napuštenog glinokopa te se moglo zaključiti da se radi o devastiranom terenu velikih razmjera čija se površina može procijeniti cca 20-ak hektara (situacijski prikaz-slika4.2.2.) pri čemu su približne dimenzije ugroženog glinokopa sljedeće: duljina,  $L_g =$  cca 700 m i širina,  $B_g =$  cca 300 m.

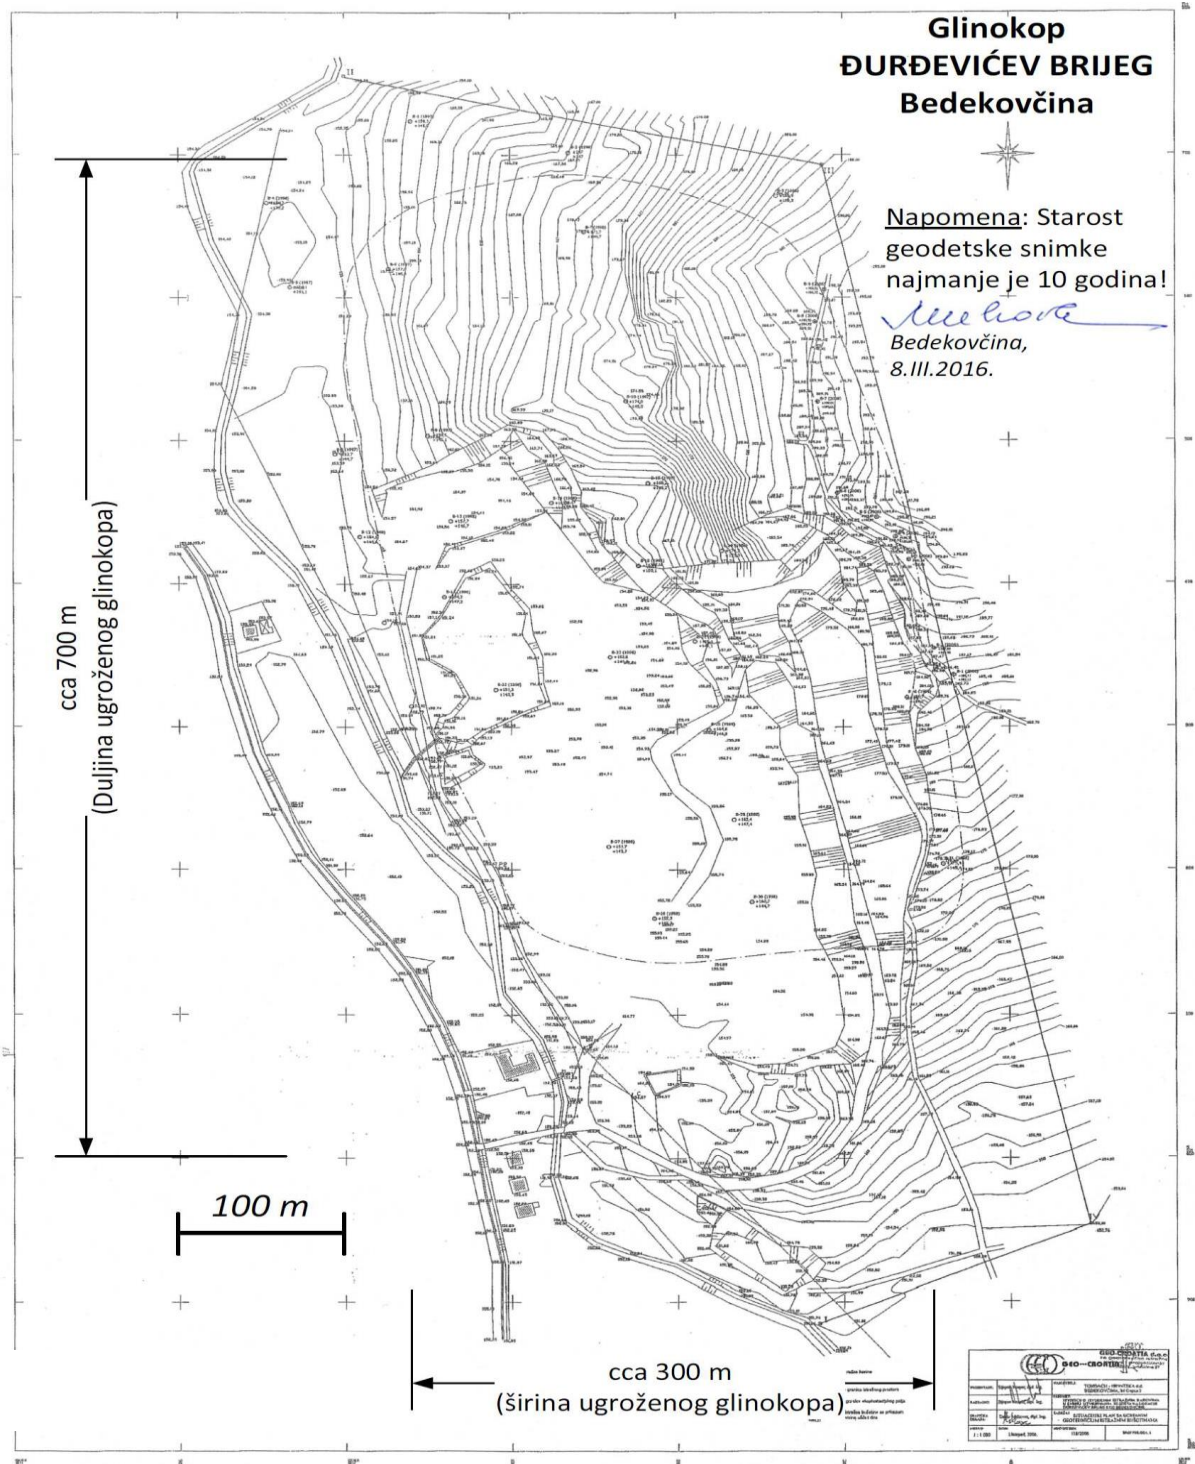
Slika 4.2.. Situacijski prikaz glinokopa na geodetskoj snimci starosti minimalno 10 godina[1]  
Ophodom podbriježnom (istočnom) obrubu glinokopa od početne točke(jug) prema sjeveru prikupljena su sljedeća zapažanja:

- 1) Najviša kota strmog čela glinokopa (slika 4.3) nalazi se otprilike na zadnjoj trećini duljine glinokopa (gledano od juga), točnije ispod najvišeg vrha Đurđevićevog brijega.

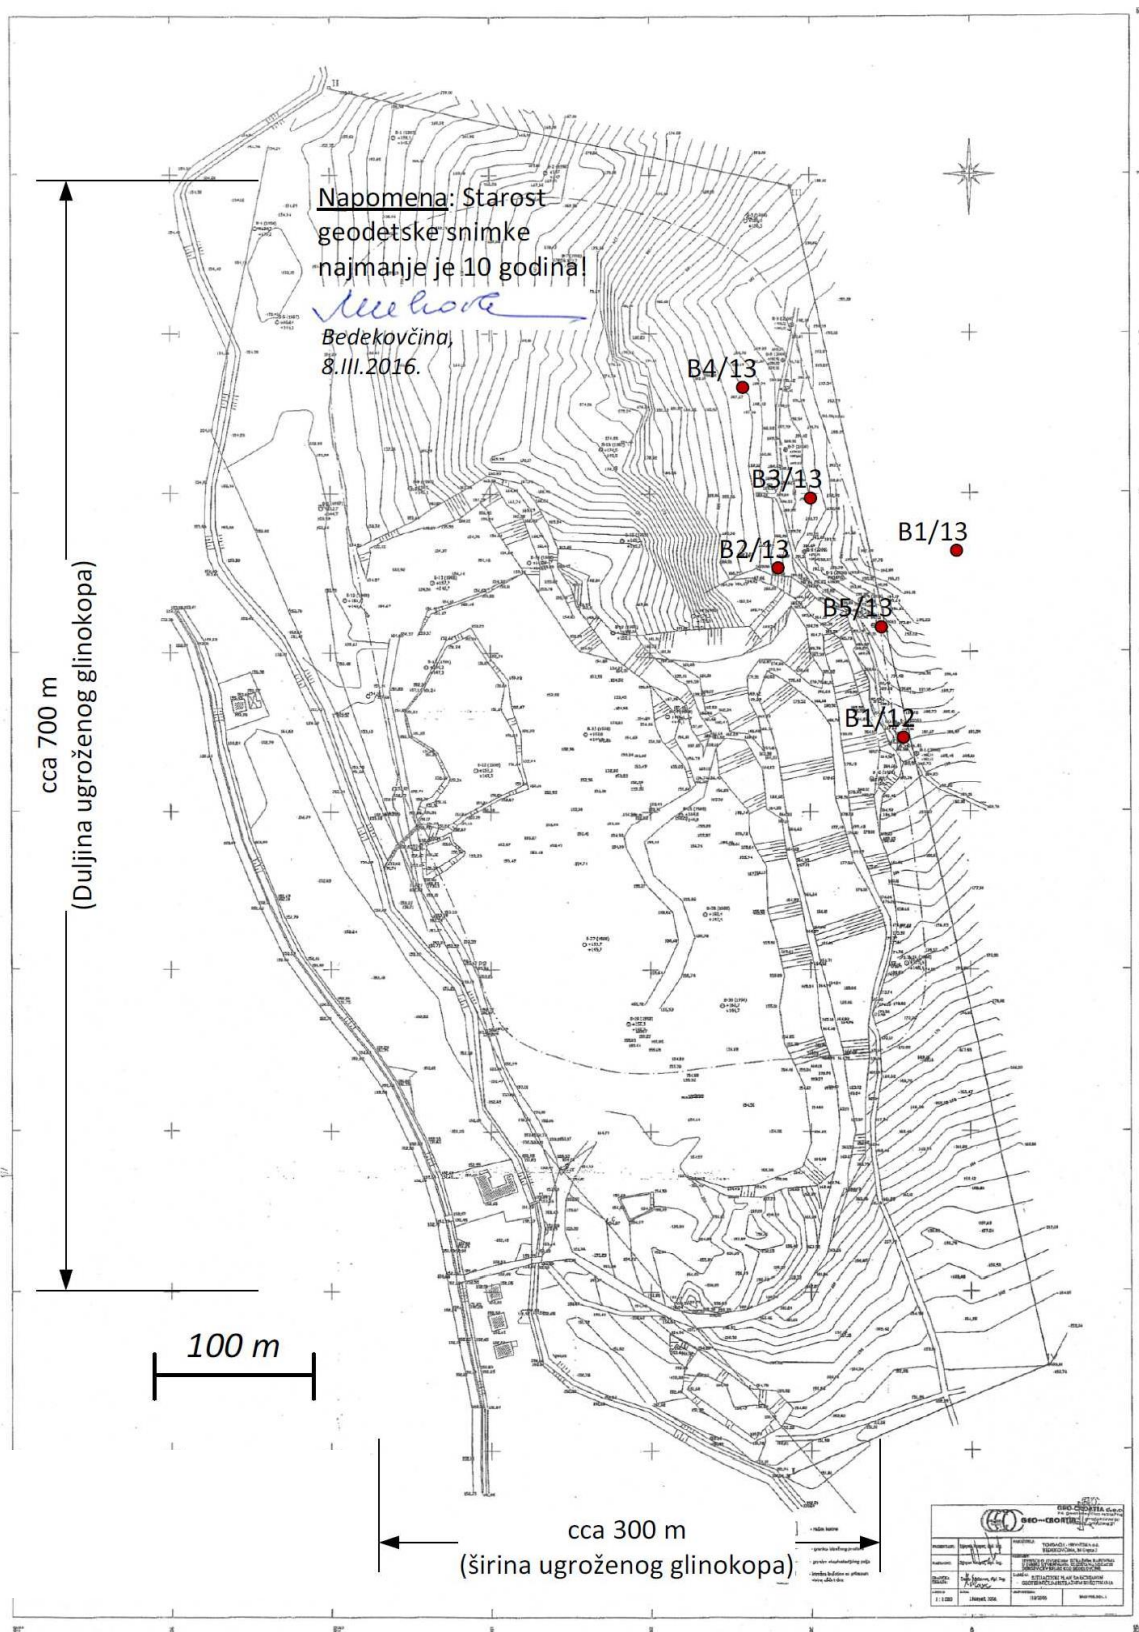
Možemo uočiti veliku varijabilnost dubine na kojoj se uočila pojava podzemne vode u bušotini ( minimalna dubina 3,8 m, a maksimalna dubina 10,5 m). To nam govori o uslojenosti geotehničkog profila s izmjenom vodonosnih i vodonepropusnih slojeva.

Slika 4.9. Situacijski prikaz istražnih sondi približno naznačenih na geodetskoj snimci [1]

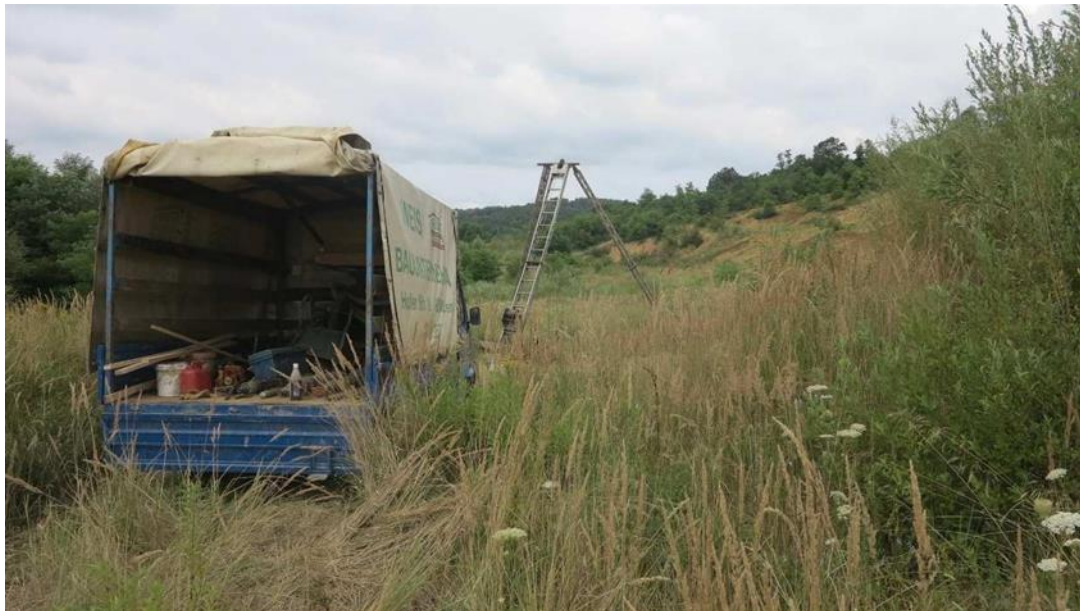
Slika 6.2. Provedba istražnih bušenja na platou VP1

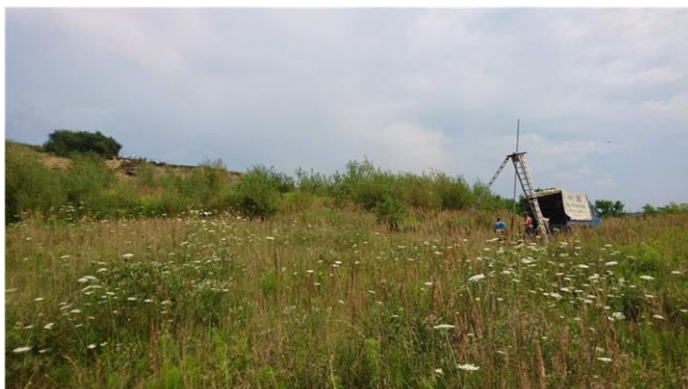
Slika 6.3. Istražno bušenje na poziciji B5 [1]

0,0 - 1,9	nasip	smeđaglina, visokeplastičnosti, prahovita, srednjeplastičnog konzistentnog stanja
1,9-4,3	nasip	tamnosivocrni organski prah, sa ugljenom, srednjeplastičnog konzistentnog stanja
4,3-7,4	nasip	smeđaglina, uglavnom visokeplastičnosti, pomiješana sa pijeskom i prahom, srednjeplastičnog konzistentnog stanja, sa kršjem opeke
7,4-8,0	CH	crvenosmeđa do bijelo crvena glina, vrlo prahovita, visoke plastičnosti, kruto plastičnog konzistentnog stanja
PPV: 4,3 m	NPV:	
PU:    2,0-2,3		SPP:    2,0-2,3      6n
4,0-4,3		4,0-4,3      5n
6,0-6,3		6,0-6,3      7n
8,0-8,3		8,0-8,3      13n

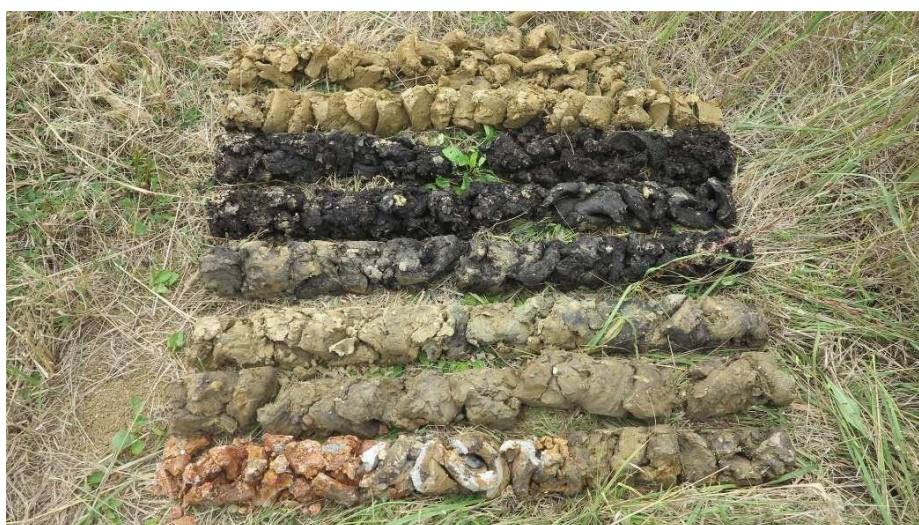
Slika 6.6. Jezgra bušotine B5 [1]

Kod vizualnog pregleda uzoraka bilo je sasvim jasno da se radi o vrlo heterogenoj zemljanoj smjesi. To je bilo i očekivano s obzirom da je riječ o uzorcima koji u najvećem broju reprezentiraju navučene materijale preko samoniklog tla u podlozi. Za sve urozke (18 uzoraka) utvrđena je tako zvana aktualna vlaga ( $15,6 \leq W_0 \leq 113,1\%$ ), a proširena istraživanja odrađena su na 6 uzoraka. Sve mu skupa možemo još dodati to da su u laboratorij dopremljena dva posebna uzorka uzeta iz sondažne jame SJ-1 i sondažne jame SJ-2 koje se nalaze unutar područja kojem pripadaju bušotine B9, B10, B11 sa svrhom da budu ispitana kroz Proctorov pokus. Na osnovu svega do sad rečenog u geomehaničkom laboratoriju vizualnom pregledu bilo je podvrgnuto 20 različitih uzoraka za koje je dano izvješće geomehaničkog laboratorija.

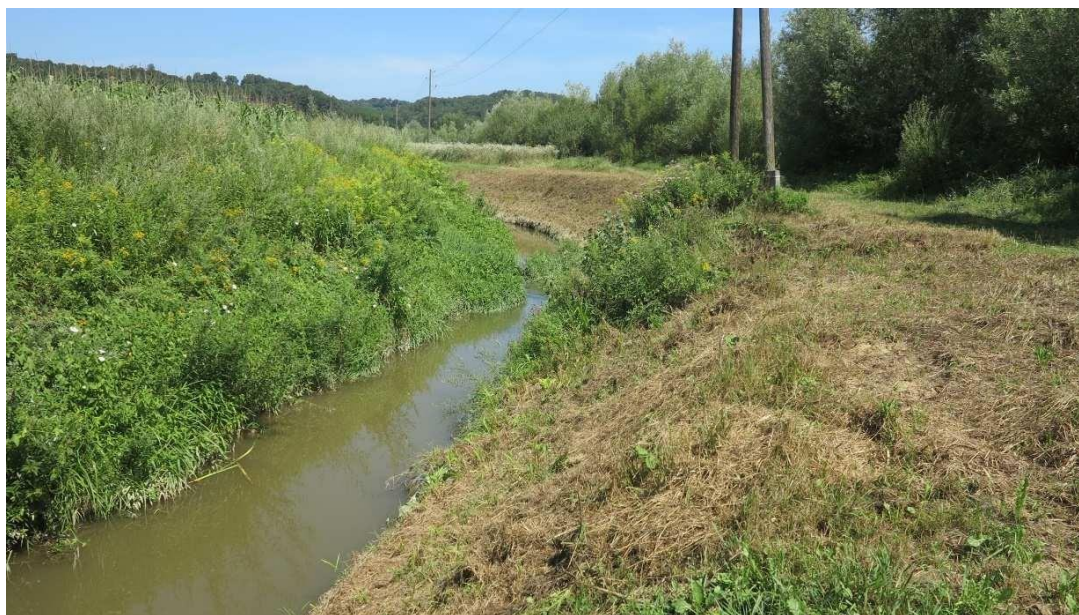
U takvom sušnom razdoblju i razina potoka Vojseka bila je vrlo niska (slika 7.1.), o dotjecanju slivnih voda s područja glinokopa u taj potok moglo se zaključivati tek na osnovi erozijskih jaruga (slika 7.2.) kroz koje tijekom kišnih razdoblja prolaze velike količine vode i slijevaju se u potok.

Slika 7.1. Potok Vojsek-niska razina vode (30.7.2016) [1]

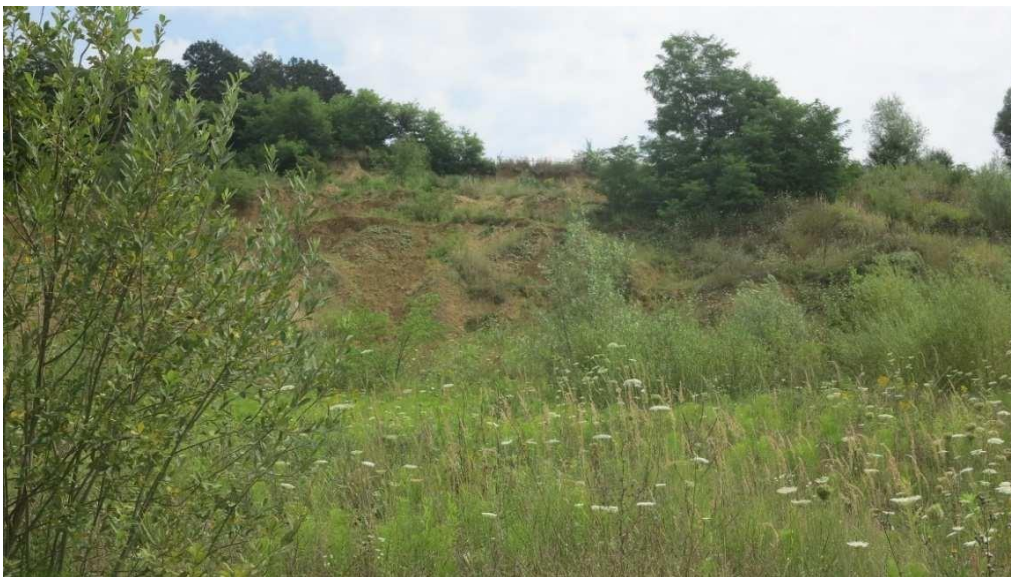
Slika 7.3. Vrbik, područje visinskog platoa VP1 [1]

Po tome možemo slobodno zaključiti da plato VP1 kroz veliki dio godine ne oskudijeva s procjedinim vodama, odnosno ima veliki sadržaj vlage u tlu.

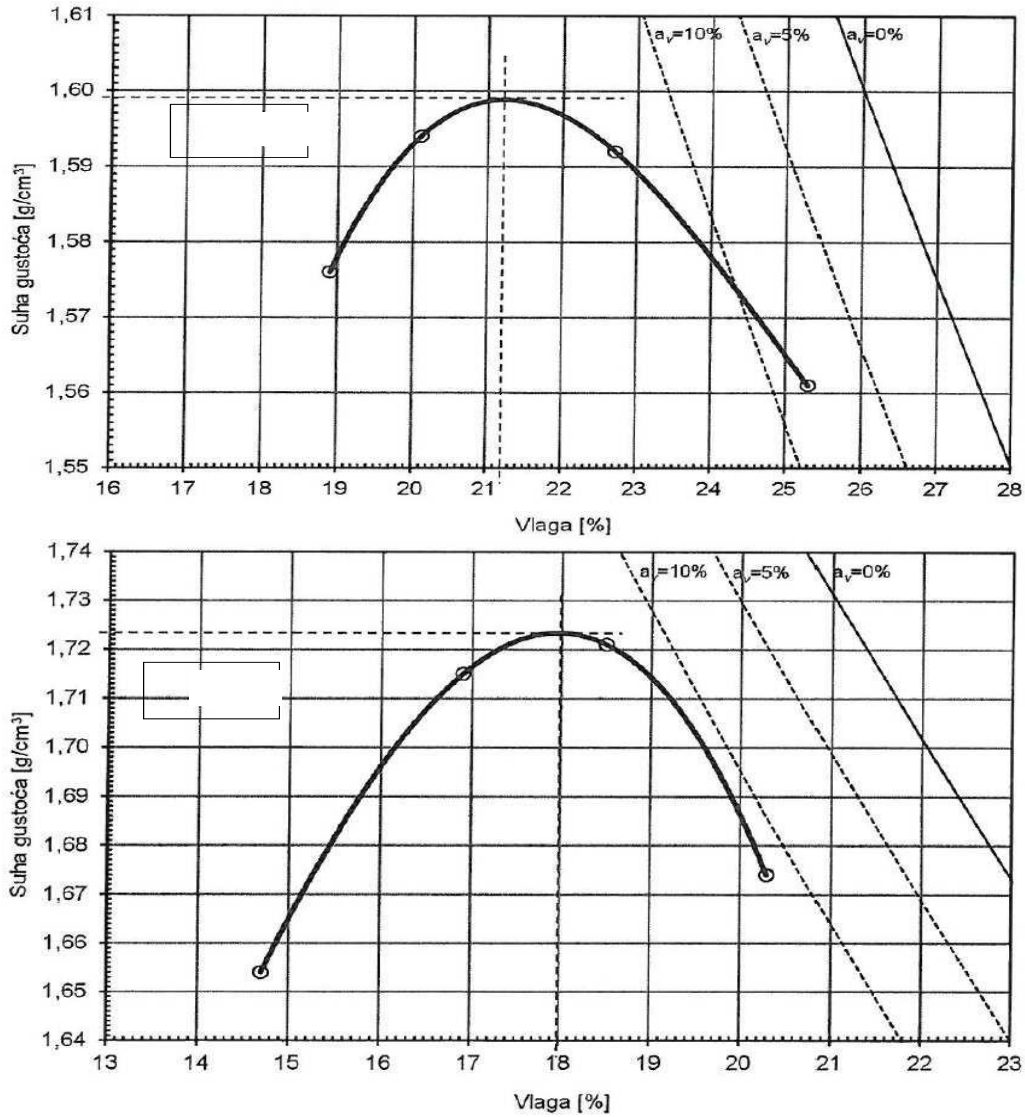
Rezultati ispitivanja oba uzoraka potvrdili su da je materijal kvalitetan i pogodan za ugradnju u tijelo kontroliranog zbijenog nasipa, a optimalna vlaga materijala kod ugradnje trebala bi biti između 18 i 21,2 %, odnosno u prosjeku  $W_{opt} = 20\%$  (slika 7.8.) jer će se pri tome moći postići prosječna gustoća tla u suhom stanju  $1600 \leq 1700 \text{ kg/m}^3$ .

Slika 7.8. Rezultati Proctorovog pokusa (uzorci iz SJ-1 i SJ-2) [1]
