Sanacija klizišta glinokopa Đurđevićev brijeg u Bedekovčini

Undergraduate thesis / Završni rad

2019

GLINOKOP DURĐEVIĆEV BRIJEG BEDEKOVČINA

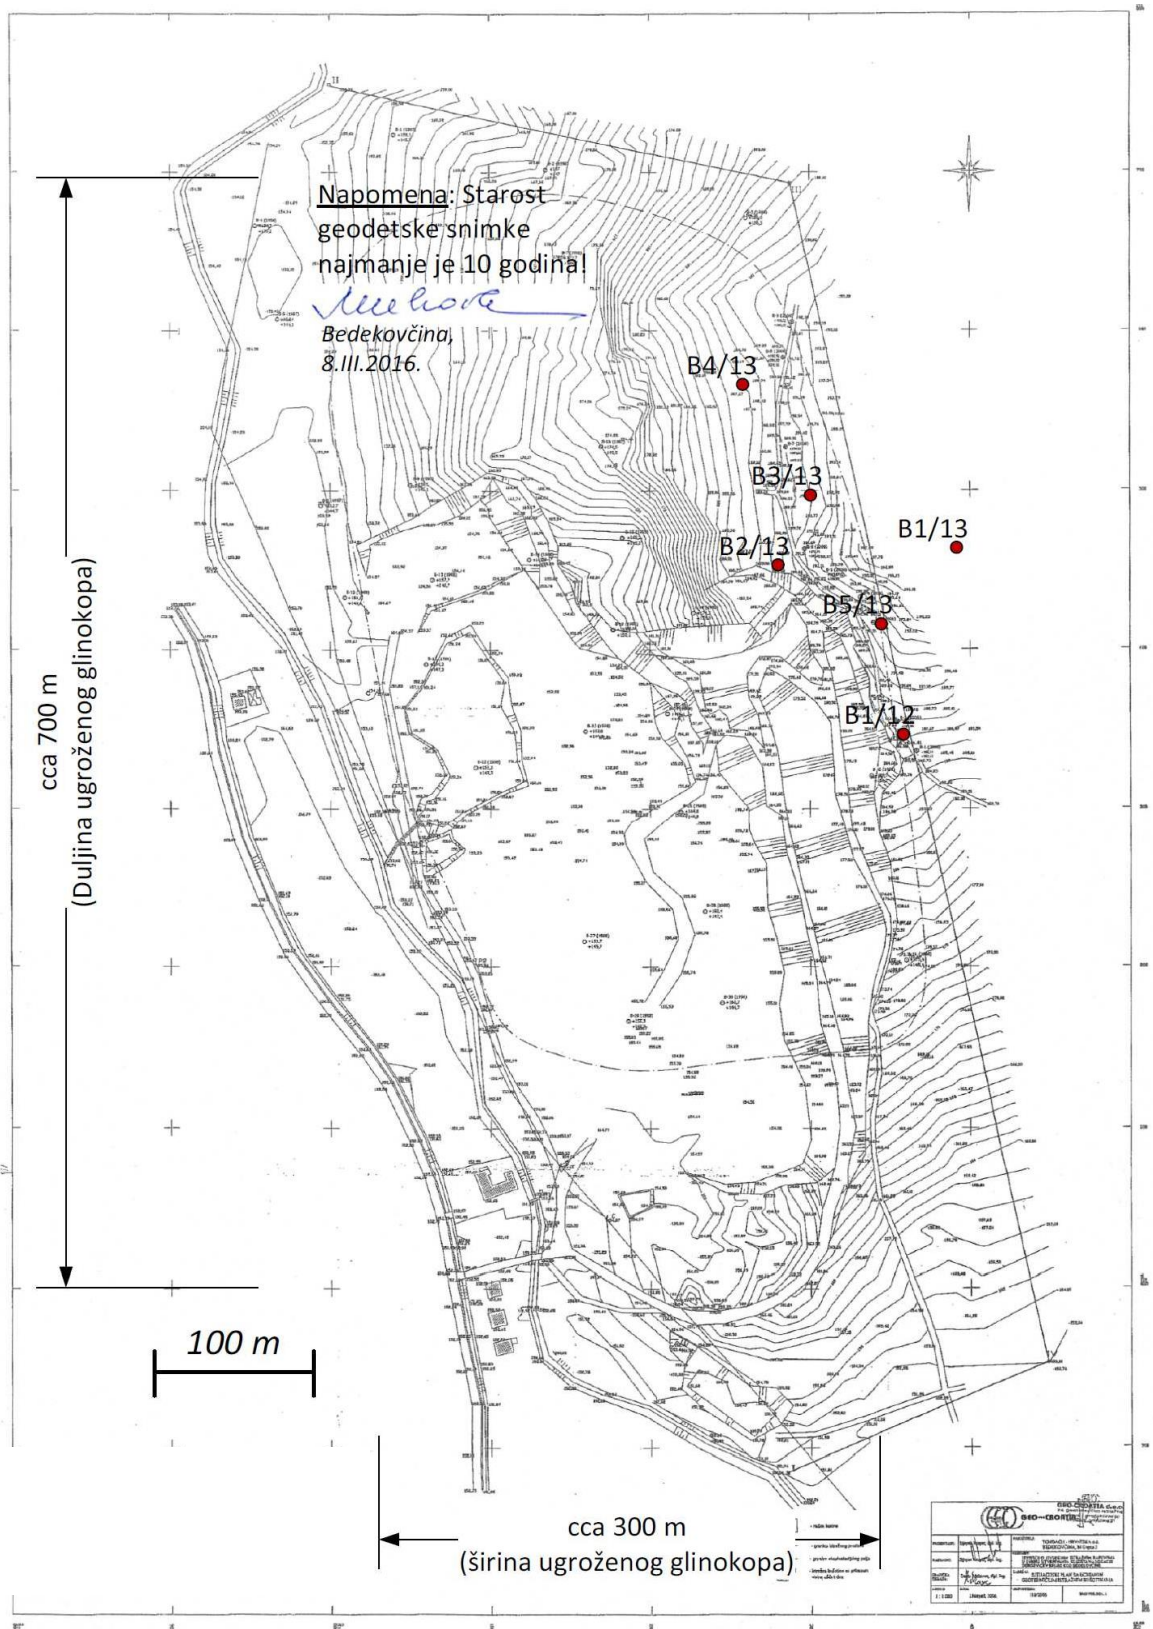
Možemo uočiti veliku varijabilnost dubine na kojoj se uočila pojava podzemne vode u bušotini (minimalna dubina 3,8 m, a maksimalna dubina 10,5 m). To nam govori o uslojenosti geotehničkog profila s izmjenom vodonosnih i vodonepropusnih slojeva.

Slika 4.9. Situacijski prikaz istražnih sondi približno naznačenih na geodetskoj snimci [1]
