**TEHNIČKA DIJAGNOZA STAMBENE
ZGRADE POGOĐENE POTRESOM**

TEHNIČKA DIJAGNOZA STAMBENE
ZGRADE POGOĐENE POTRESOM

U diplomskom radu je potrebno izraditi potpunu tehničku dijagnostiku zgrade u Zagrebu pogođene potresom ove godine. Cijelu zgradu potrebno je rekognoscirati te snimiti sva oštećenja uz komentar i pronalaženja uzroka oštećenja. Potrebno je napraviti kompletni pregled zgrade prema pravilima tehničke dijagnoze i građevinske patologije s detaljnom obradom i opisom oštećenja. Pregledom oštećenja potrebno je izvesti zaključke o ugroženosti građevine prema današnjoj korištenoj regulativi uz prijedlog hitnih mjera sanacije i osnovnih radova koje je potrebno izvesti kako bi se objekt doveo u uporabljivo stanje. Diplomski rad mora biti rađen prema Uputama za izradu Diplomskog rada Sveučilišta Sjever.

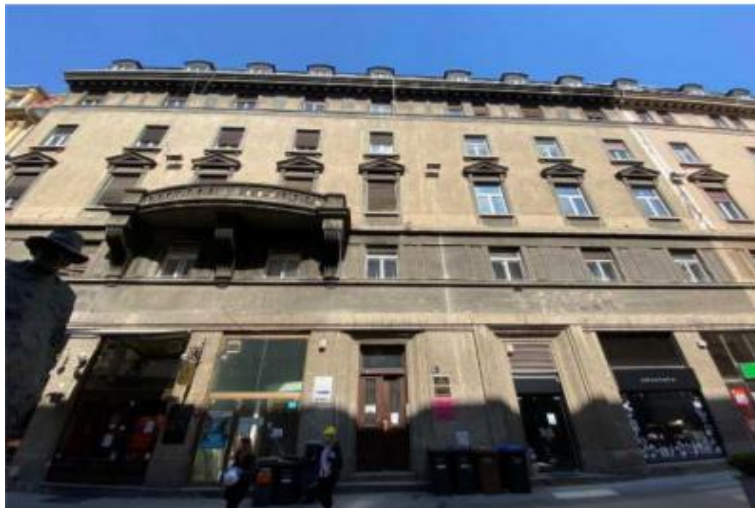
Slika 4.3. - Građevina za dijagnostiku i sanaciju

Svi zidovi zidani u vapnenom mortu sa punom opekom formata 1/1. Nosivi zidovi su većih dimenzija, jer ne postoje horizontalni i vertikalni serklaži da povežu konstrukciju. Zidovi su ožbukani, izravnani i obojeni, djelomično obučeni u keramičke pločice (kupaonica). Stropna konstrukcija izvedena je od drvenih greda položenih na vanjske i unutarnje nosive zidove. Preko greda postavljali su se fosni, te su tako tvorili stropnu konstrukciju. Od ispod su se na grede zabijale daske i trstika, te se je sve zajedno žbukalo sa vapnenim mortom. Kompletna konstrukcija krovišta izvedena je iz četinarara II klase, a za pokrov upotrijebljen je crijep. Fasada je izvedena na način žbukanja vanjske strane zidova sa vapnenim mortom. Mort je zaglađen i obojan sa fasadnom bojom.

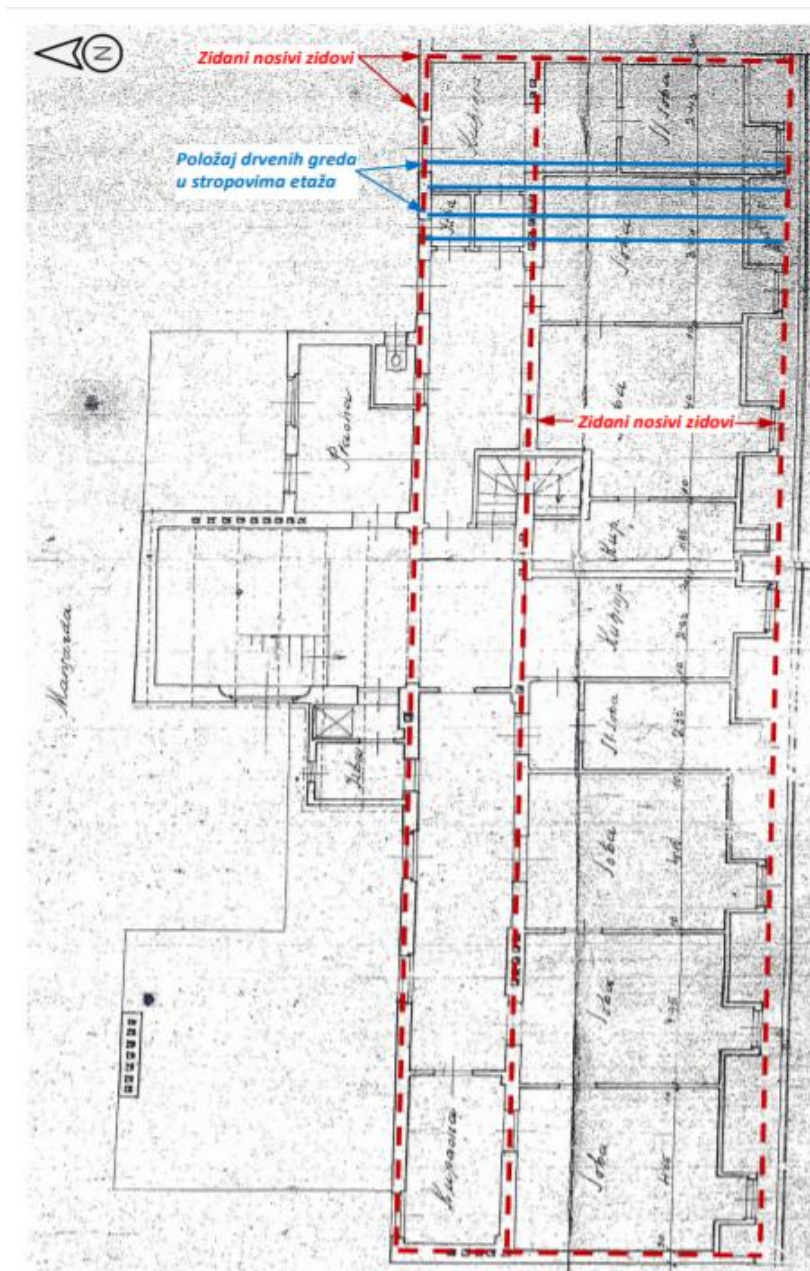
Slika 5.1. - Tlocrt etaže sa naznačenim nosivim dijelom

Kao što se na prethodnoj slici 5.1. može vidjeti, tj na tlocrtnoj dispoziciji zgrade nosivi sustav čine opekom zidani vertikalni zidovi dok su stropovi izrađeni od drvenih greda položenih na vanjske i unutarnje nosive zidove.

U tom smislu, glavni nosivi zidovi pružaju se u smjeru istok-zapad dok se stropne grede i većina pregradnih ne nosivih zidova pružaju u smjeru sjever-jug. Potresni val širio se otprilike u smjeru sjever-jug, što će se kasnije posebno odraziti na tipove i vrstu oštećenja na nosivom i ne nosivom sustavu zgrade.

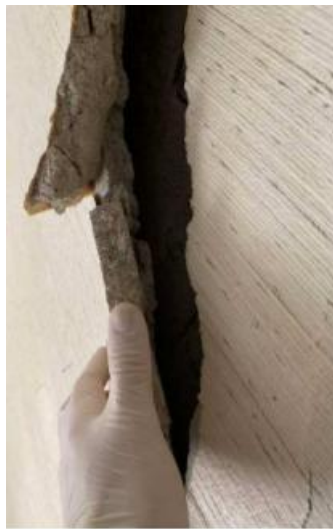
Slika 5.25. - Potpuno raspucavanje i odvajanje žbuke sa pregradnih zidova etaže

Površinska žbuka *slika 5.25.* se potpuno odvojila od zidnog sustava. Pregledom žbuke razvidna je njezina dotrajalost i starost (skoro 100 godina), a i debljina nije zanemariva.

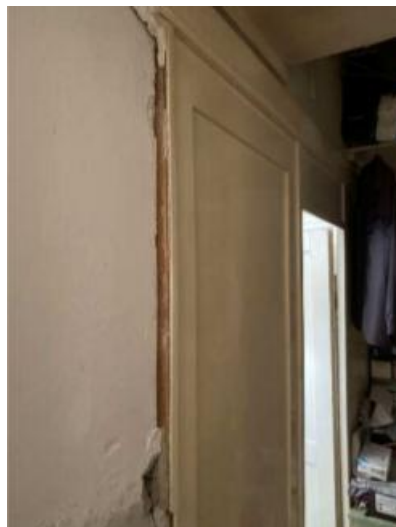
U ovom stanu pretežito prevladavaju stropne pukotine te dijagonalne pukotine na pregradnim zidovima. *Slika 5.28.* zorno prikazuje jačinu potresa kod izbacivanja okvira vrata iz zida.

Slika 5.28. - Odvajanje okvira vrata zbog potresnog udara

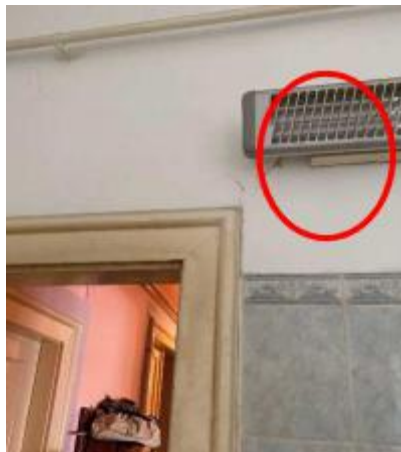
Slika 5.35. - Karakteristična dijagonalna pukotina iz vrata prema stropu (desno)

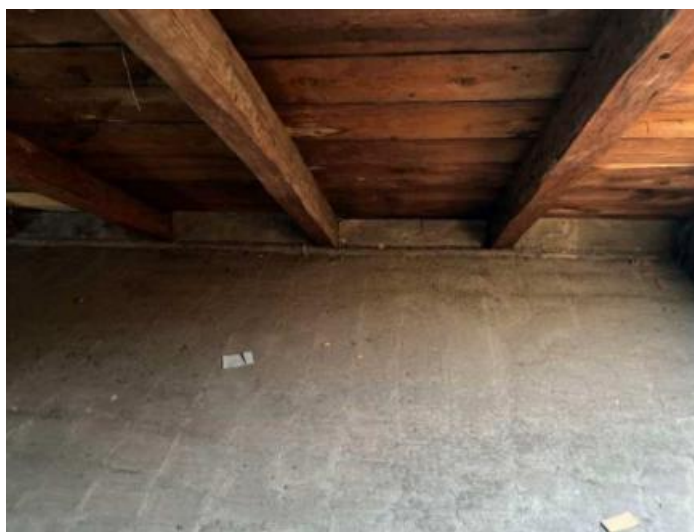
Već smo se ranije mogli djelomično uvjeriti da je pod krovišta (tavana) u dobrom stanju tome leži i u činjenici da su se drveni grednici koji su osnovni nosivi sustav poda krovišta, gibali u smjeru potresa (sjever-jug) jer je njihova duža os također u tom smjeru. Da je bilo kojim slučajem drugačije, tj. da su grednici okomiti na smjer širenja potresa, ta da bi postojala realna opasnost od bočnog savijanja te deformiranja grednika. Tako da u ovom našem slučaju ne postoje znatna vidljiva oštećenja na podu tavanskog prostora *slika 5.43*.

Slika 5.43. - Položaj drvenih grednika poda je u smjeru sjever-jug, isto kao i položaj krovnih elemenata – rogova

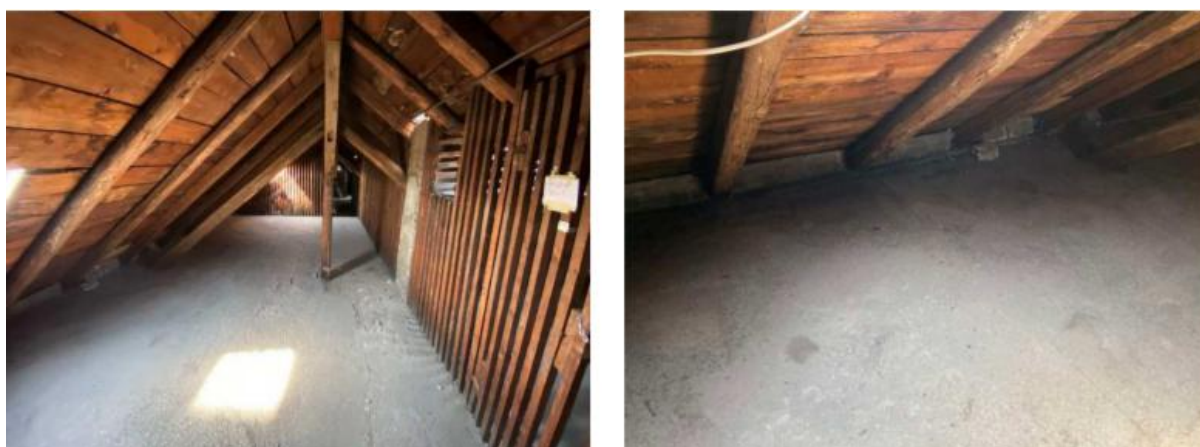
Ista stvar se može reći za konstrukciju samog krovišta. Osim što je masivna i dobro očuvanog poprečnog presjeka *slika 5.46*, također su njezini osnovni elementi (rogovi) usmjereni u smjeru sjever-jug, kako se i gibala zgrada u potresu.

Slika 5.46. - Pogled prema zapadu na sustav krovišta

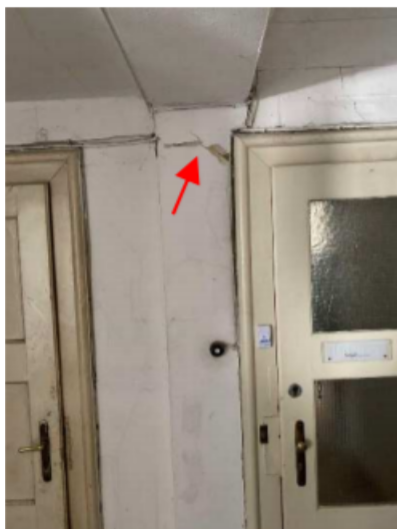
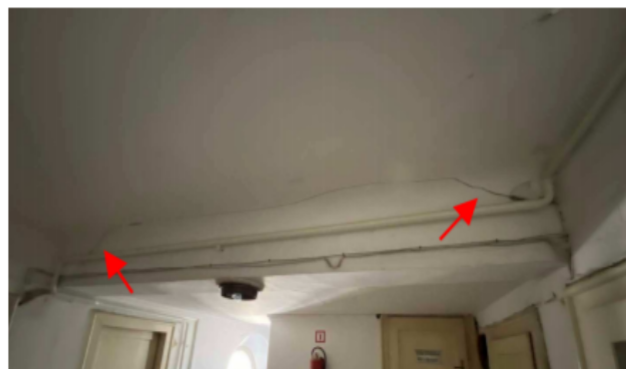
Slika 5.50. - IV. kat stubišta

Jasno se vide strukturalne pukotine na sustavu zida između, te dvije prostorije te na nosivoj gredi između dvoja vrata. Ta greda predstavlja nastavak sjevernog nosivog sustava zgrade te je znatno strukturalno oštećena *slika 5.50.* desno.

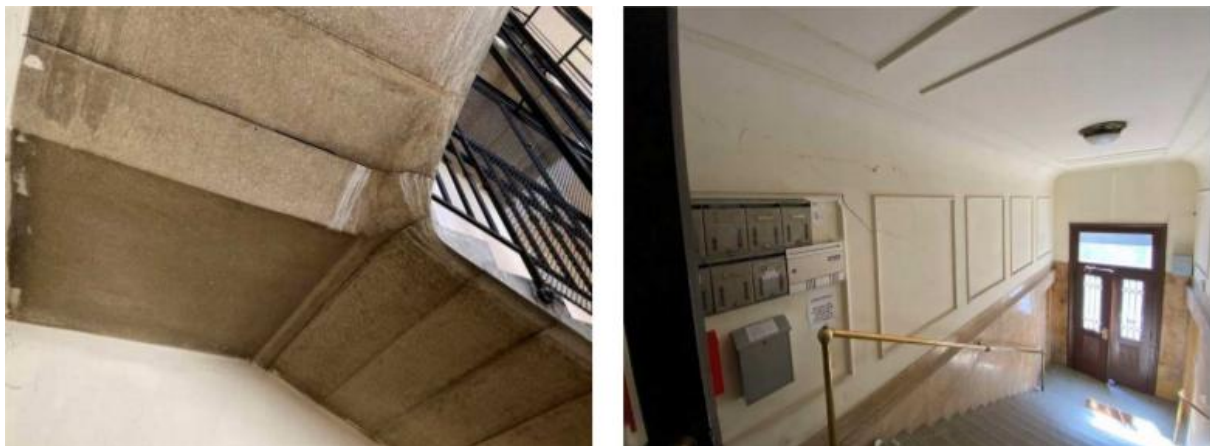
Slika 5.52. - Pogled na polupodest stubišta (lijevo) te ulazno stubište sa glavnog ulaza

Za prostor stubišta možemo reći da je pretrpjelo znatna oštećenja na IV. katu zgrade. Oštećenja su strukturalne naravi i nalaze se u nosivom grednom sustavu iznad posljednjeg podesta zgrade (ulazi u stanove IV. kata), te se mogu okarakterizirati razinom oštećenja D4 (ovaj stupanj oštećenja značajno mijenja i narušava nosivu sposobnost konstrukcije dovodeći je do granice djelomičnog ili potpunog urušavanja osnovnih strukturalnih komponenti). Samo stubište (stubišni krakovi) nigdje nisu strukturalno ugroženi, nisu zamijećene znatne pukotine ili oštećenja. U tom smislu, najopasnija bi bila oštećenja na polovici ili blizu polovice duljine stubišnog kraka. Takva oštećenja nisu zamijećena. Dizalo je urednog stanja, radi i uporabljivo, nema smetnji u prometovanju dizalom (strukturalnih). Nosiva konstrukcija dizala je pričvršćena za konstrukciju zgrade, te nema odloma, gubitka spojeva ili gubitka integriteta spoja.

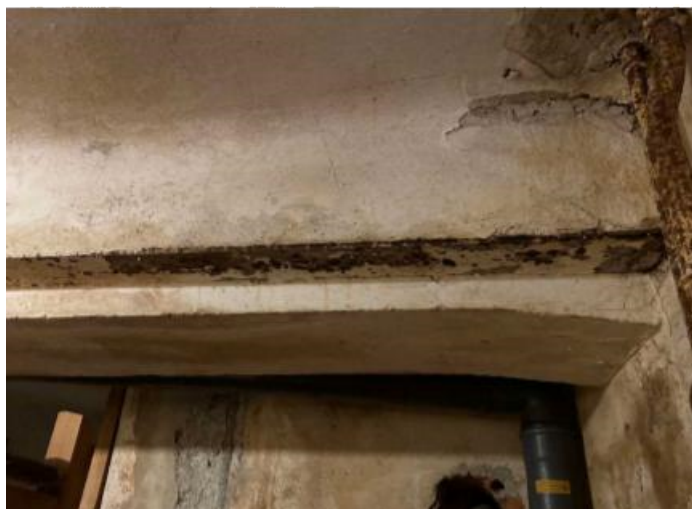
Slika 5.56. - Vidljivi I-profili u stropnom sustavu podruma na pravilnom razmaku između lučnih betonskih svodova

Pregledom svih prostorija podrumskog prostora utvrđeno je da je on u dobrom i zadovoljavajućem stanju te da nije pretrpio značajna slijeganja ili oštećenja. No, imajući u vidu znatna oštećenja istočnog krila zgrade, te suspektibilnu pukotinu na krajnjem istočnom veznom nosivom zidu, postoji mogućnost određenih (oku nevidljivih) slijeganja toga dijela temelja. Tome svakako ide u prilog i razvoj dijagonalnih pukotina na pregradnim (ali i nosivim) zidovima koji su orijentacije sjever-jug.
