Tehnička dijagnoza stambene zgrade pogođene potresom

Master's thesis / Diplomski rad

**TEHNIČKA DIJAGNOZA STAMBENE
ZGRADE POGOĐENE POTRESOM**

U diplomskom radu je potrebno izraditi potpunu tehničku dijagnostiku zgrade u Zagrebu pogođene potresom ove godine. Cijelu zgradu potrebno je rekognoscirati te snimiti sva oštećenja uz komentar i pronalazaženja uzroka oštećenja. Potrebno je napraviti kompletni pregled zgrade prema pravilima tehničke dijagnoze i građevinske patologije s detaljnom obradom i opisom oštećenja. Pregledom oštećenja potrebno je izvesti zaključke o ugroženosti građevine prema današnjoj korištenoj regulativi uz prijedlog hitnih mjera sanacije i osnovnih radova koje je potrebno izvesti kako bi se objekt doveo u uporabljivo stanje. Diplomski rad mora biti rađen prema Uputama za izradu Diplomskog rada Sveučilišta Sjever.

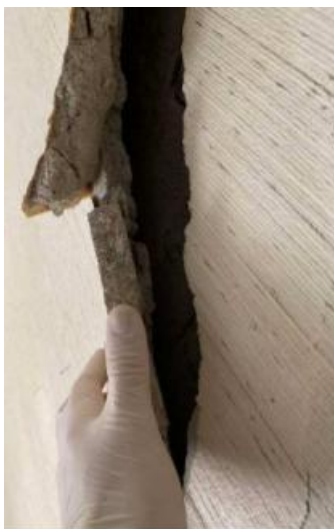
Slika 5.25. - Potpuno raspucavanje i odvajanje žbuke sa pregradnih zidova etaže

Površinska žbuka *slika 5.25.* se potpuno odvojila od zidnog sustava. Pregledom žbuke razvidna je njezina dotrajalost i starost (skoro 100 godina), a i debljina nije zanemariva.

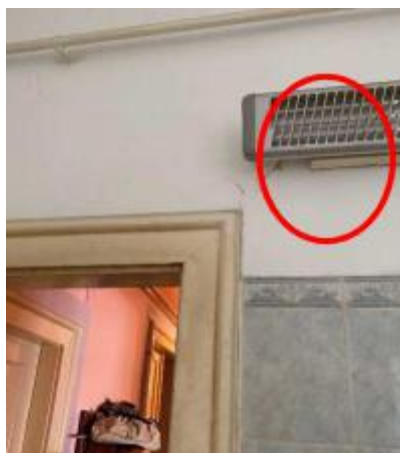
Stan koji se nalazi na zapadnom dijelu prvog katu u svojoj suštini nije pretrpio znatnija strukturalna oštećenja. Oštećenja stana su većinom površinske naravi, karakteristične prirode za ovakav tip havarije, te se prvenstveno nalaze na pregradnim zidovima stana.

Slika 5.35. - Karakteristična dijagonalna pukotina iz vrata prema stropu (desno)

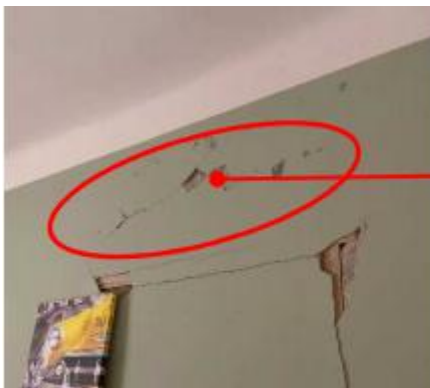
Slika 5.38. - Dijagonalne pukotina iznad zatvorenog otvora u pregradnom zidu

Jasno je vidljiva pukotina s obje strane pregradnog zida koja je nastala iznad naknadno zatvorenog prolaza (vrata) u tom zidu. Pukotina se formirala tijekom potresa kako samo formirajući lučni sustav (otprilike) koji je prenio opterećenja s vrha na krajeve (u ovom slučaju kutove otvora). Pošto opeka od koje je zid strukturiran može jedino prenijeti tlačna naprezanja, ovakav tip formiranja pukotina je logičan i karakterističan.

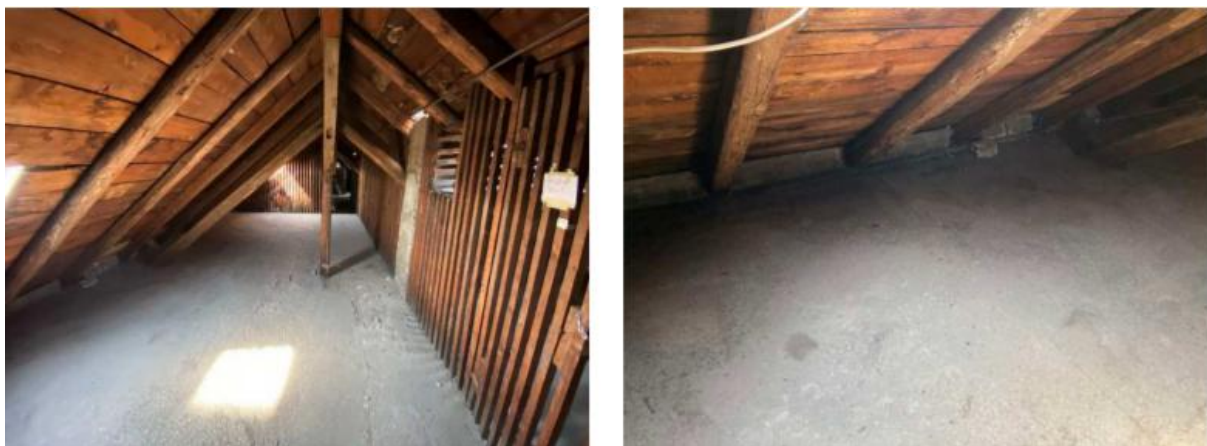
Slika 5.46. - Pogled prema zapadu na sustav krovišta

Ista stvar se može reći za konstrukciju samog krovišta. Osim što je masivna i dobro očuvanog poprečnog presjeka *slika 5.46*, također su njezini osnovni elementi (rogovi) usmjereni u smjeru sjever-jug, kako se i gibala zgrada u potresu.

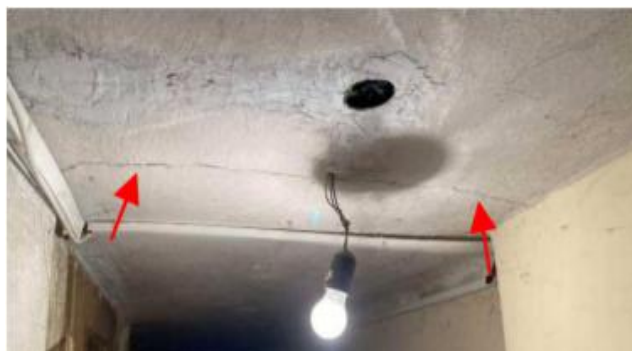
Slika 5.53. - Stropna temeljna ploča podruma

Pregledom podrumskih prostorija zgrade primijećeno je da je cijela zgrada po svojoj kompletnoj površini podrumljena, te na isti način temeljenja. To je u ovom slučaju od iznimne važnosti jer takav način temeljenja već u startu smanjuje rizike od diferencijalnih slijeganja zgrade.

Pregledom svih prostorija podrumskog prostora utvrđeno je da je on u dobrom i zadovoljavajućem stanju te da nije pretrpio značajna slijeganja ili oštećenja. No, imajući u vidu znatna oštećenja istočnog krila zgrade, te suspektibilnu pukotinu na krajnjem istočnom veznom nosivom zidu, postoji mogućnost određenih (oku nevidljivih) slijeganja toga dijela temelja. Tome svakako ide u prilog i razvoj dijagonalnih pukotina na pregradnim (ali i nosivim) zidovima koji su orijentacije sjever-jug.
