Tehnička dijagnoza stambene zgrade pogođene potresom

Master's thesis / Diplomski rad

**TEHNIČKA DIJAGNOZA STAMBENE
ZGRADE POGOĐENE POTRESOM**

U diplomskom radu je potrebno izraditi potpunu tehničku dijagnostiku zgrade u Zagrebu pogođene potresom ove godine. Cijelu zgradu potrebno je rekognoscirati te snimiti sva oštećenja uz komentar i pronalaženja uzroka oštećenja. Potrebno je napraviti kompletni pregled zgrade prema pravilima tehničke dijagnoze i građevinske patologije s detaljnom obradom i opisom oštećenja. Pregledom oštećenja potrebno je izvesti zaključke o ugroženosti građevine prema današnjoj korištenoj regulativi uz prijedlog hitnih mjera sanacije i osnovnih radova koje je potrebno izvesti kako bi se objekt doveo u uporabljivo stanje. Diplomski rad mora biti rađen prema Uputama za izradu Diplomskog rada Sveučilišta Sjever.

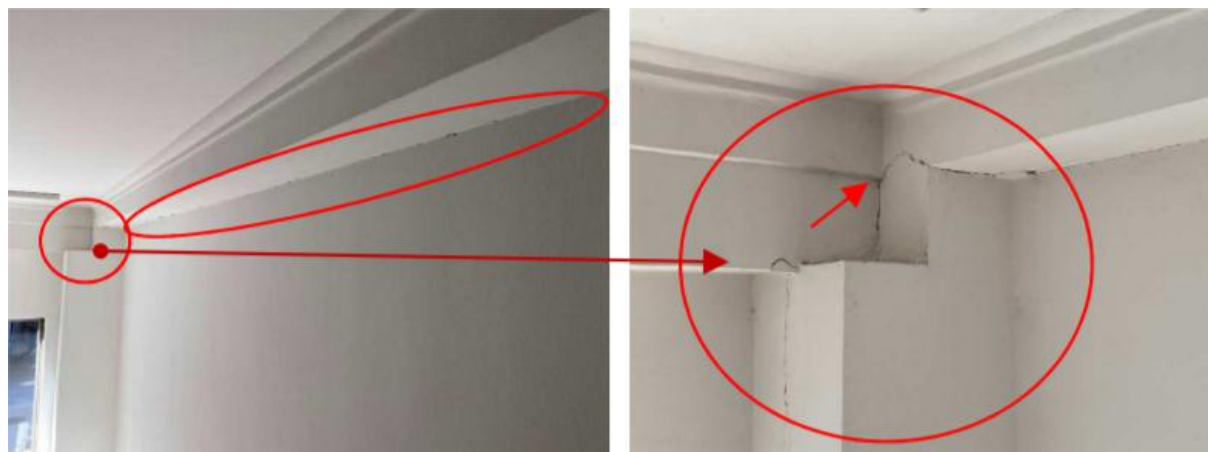
Slika 5.6. - Pogled iz prostora usmjeren prema jugu

Ulaskom u prosto odmah je primijećena *slika 5.5.* suspektibilna vertikalna pukotina na krajnjem istočnom zidu zgrade koja se proteže uzduž cijele etaže. Pukotina je jačeg karaktera, širine do 1 cm te se može svrstati u strukturalno oštećenja (zbog svoje pozicije i karaktera). Također primjećuju se horizontalne i vertikalne pukotine uzduž zapadnog zida prostora *slika 5.6.* od kojih se najviše ističe detalj spoja južnog nosivog zida sa zapadnim pregradnim zidom poslovnog prostora. Na tom spoju je razvidno strukturalno razdvajanje dva zida te oštećenje koje se samim time mora svrstati u strukturalno (zahvaća nosivi zid te spojeve zida u kojem sudjeluju nosivi elementi). Stupanj oštećenja ovog prostora svrstava se u D3 razred, koji može značajno promijeniti nosivost konstrukcije ali bez približavanja granici djelomičnog urušavanja osnovnih strukturalnih komponenti.

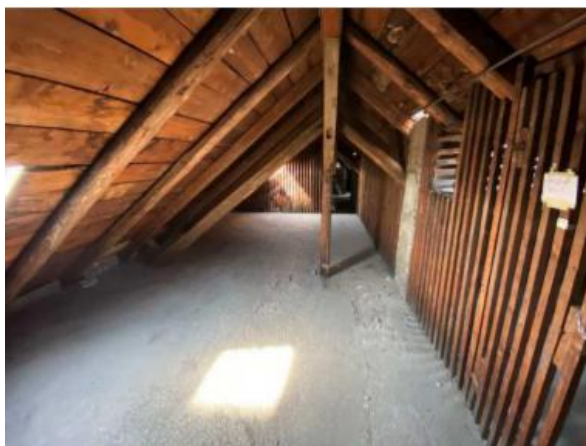
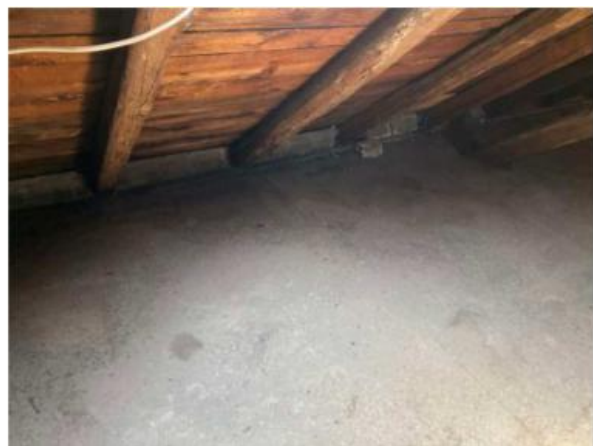
Ista stvar se može reći za konstrukciju samog krovišta. Osim što je masivna i dobro očuvanog poprečnog presjeka *slika 5.46*, također su njezini osnovni elementi (rogovi) usmjereni u smjeru sjever-jug, kako se i gibala zgrada u potresu.

Slika 5.46. - Pogled prema zapadu na sustav krovišta
