Master's thesis / Diplomski rad

**TEHNIČKA DIJAGNOZA STAMBENE
ZGRADE POGOĐENE POTRESOM**

Lana Horvat, 0947/336D

U diplomskom radu je potrebno izraditi potpunu tehničku dijagnostiku zgrade u Zagrebu pogođene potresom ove godine. Cijelu zgradu potrebno je rekognoscirati te snimiti sva oštećenja uz komentar i pronalaženja uzroka oštećenja. Potrebno je napraviti kompletni pregled zgrade prema pravilima tehničke dijagnoze i građevinske patologije s detaljnom obradom i opisom oštećenja. Pregledom oštećenja potrebno je izvesti zaključke o ugroženosti građevine prema današnjoj korištenoj regulativi uz prijedlog hitnih mjera sanacije i osnovnih radova koje je potrebno izvesti kako bi se objekt doveo u uporabljivo stanje. Diplomski rad mora biti rađen prema Uputama za izradu Diplomskog rada Sveučilišta Sjever.

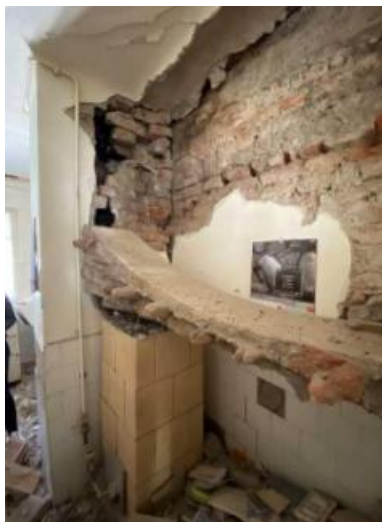
Slika 5.15. - Pogled uzduž krajnjeg istočnog nosivog zida

Pregledom uzduž krajnjeg istočnog zida *slika 5.15.* vidljivo je njegovo duboko i snažno oštećenje, koje prodire u samu jezgru presjeka zida. Zid je definitivno snažno oštećen cijelom svojom poprečnom duljinom, od sjevernog kraja pa sve do uličnog, južnog kraja zgrade. Njegova struktura, integritet i cjelovitost su na ovoj etaži (mansarda) ozbiljno narušeni te je zid izgubio svoju prvotnu uporabljivost te nosivost. Na *slici 5.16. i 5.17.* vidljiva je jačina oštećenja na jugoistočnom kutu zgrade.

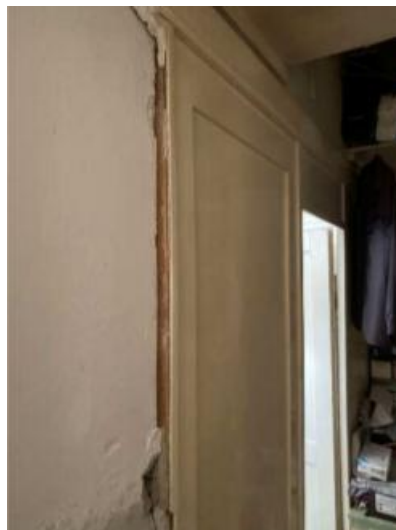
Slika 5.28. - Odvajanje okvira vrata zbog potresnog udara

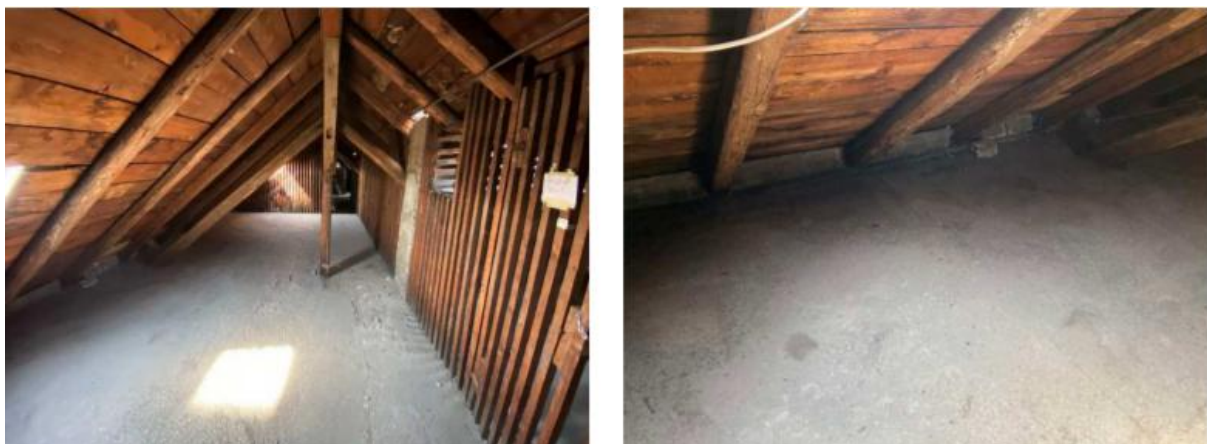
Slika 5.46. - Pogled prema zapadu na sustav krovišta

Ista stvar se može reći za konstrukciju samog krovišta. Osim što je masivna i dobro očuvanog poprečnog presjeka *slika 5.46*, također su njezini osnovni elementi (rogovi) usmjereni u smjeru sjever-jug, kako se i gibala zgrada u potresu.
