DIPLOMSKI RAD br. 7GRD/2020

**TEHNIČKA DIJAGNOZA STAMBENE  
ZGRADE POGOĐENE POTRESOM**

Lana Horvat, 0947/336D

U diplomskom radu je potrebno izraditi potpunu tehničku dijagnostiku zgrade u Zagrebu pogođene potresom ove godine. Cijelu zgradu potrebno je rekognosirati te snimiti sva oštećenja uz komentar i pronalaženja uzroka oštećenja. Potrebno je napraviti kompletan pregled zgrade prema pravilima tehničke dijagnoze i građevinske patologije s detaljnom obradom i opisom oštećenja.

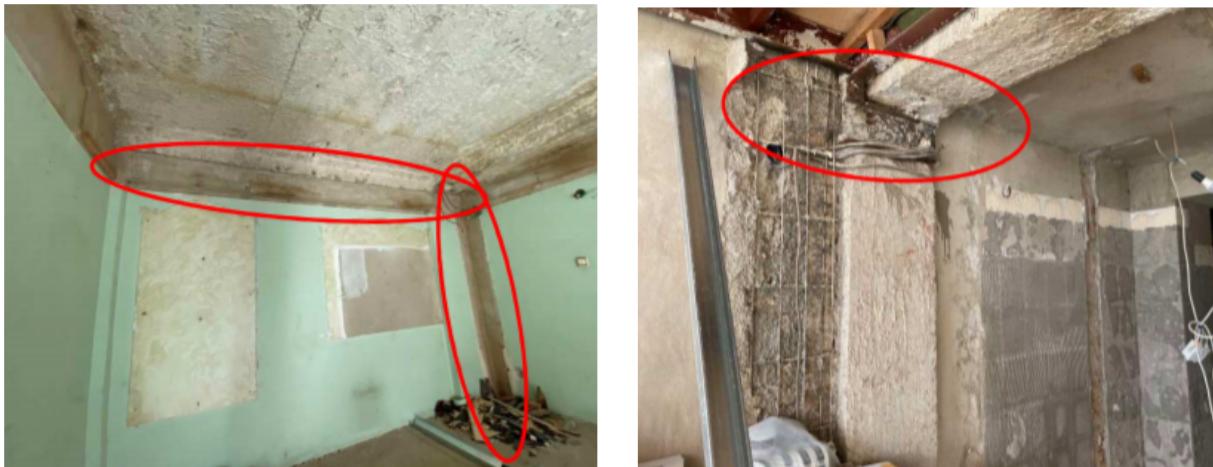
Slika 5.3. - Prizemna prostorija koja dijeli (svoj istočni) zid sa glavnim zidom zgrade

Prostor je trenutno kompletno u postupku rekonstrukcije tako da je bilo moguće pogledat gole zidove. Zamijećeno je da na pojedinim dijelovima prostorije postoji okvirni armiranobetonski sustav vertikalnih i horizontalnih greda (naznačeno crveno). U ovom slučaju stupanj oštećenja je razreda D1, strukturalno niskog rizika, te je prostor kao takav uporabljiv.

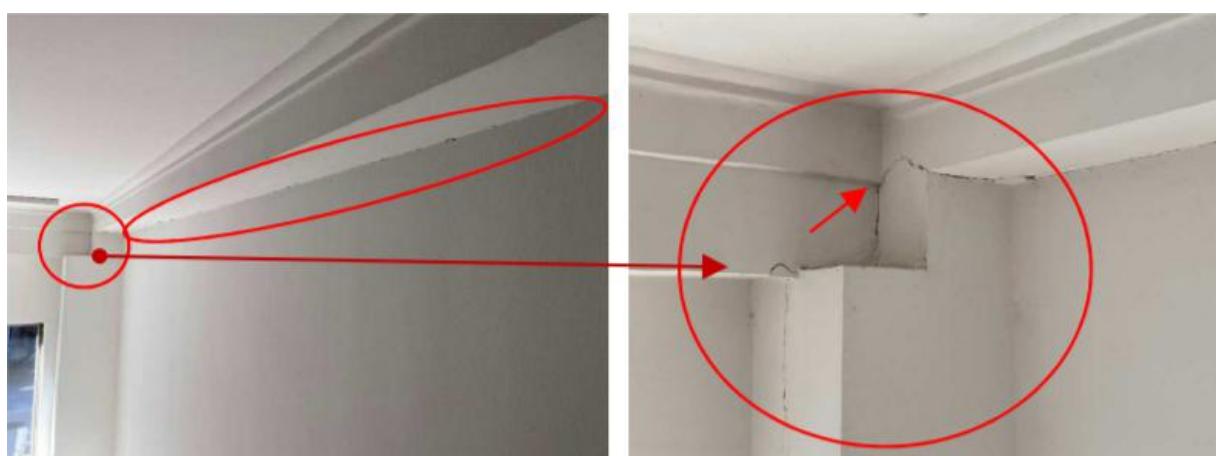
Slika 5.6. - Pogled iz prostora usmjeren prema jugu

Ulaskom u prostor odmah je primijećena *slika 5.5.* suspektibilna vertikalna pukotina na krajnjem istočnom zidu zgrade koja se proteže uzduž cijele etaže. Pukotina je jačeg karaktera, širine do 1 cm te se može svrstati u strukturalno oštećenja (zbog svoje pozicije i karaktera). Također primjećuju se horizontalne i vertikalne pukotine uzduž zapadnog zida prostora *slika 5.6.* od kojih se najviše ističe detalj spoja južnog nosivog zida sa zapadnim pregradnim zidom poslovnog prostora. Na tom spoju je razvidno strukturalno razdvajanje dva zida te oštećenje koje se samim time mora svrstati u strukturalno (zahvaća nosivi zid te spojeve zida u kojem sudjeluju nosivi elementi). Stupanj oštećenja ovog prostora svrstava se u D3 razred, koji može značajno promijeniti nosivost konstrukcije ali bez približavanja granici djelomičnog urušavanja osnovnih strukturnih komponenti.

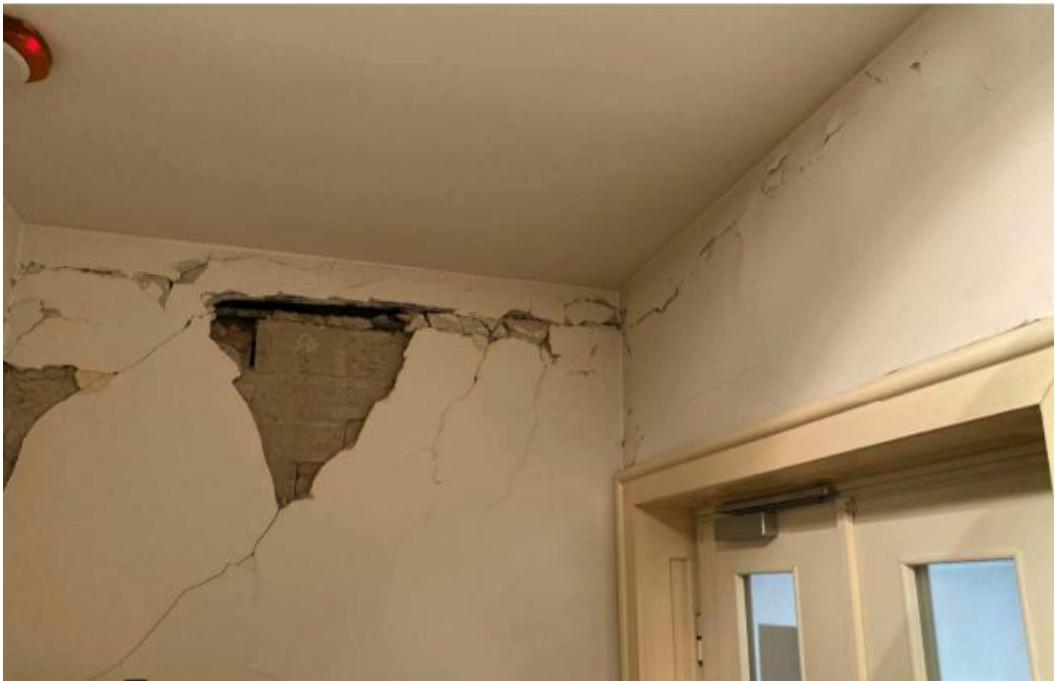
Slika 5.10. - Ulaz u predmetni stan, pogled na pregradni zid koji se naslanja na unutarnji nosivi zid

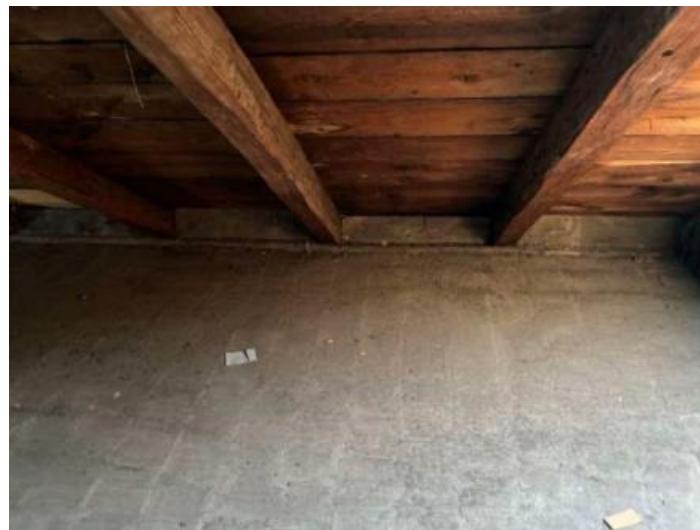
Već smo se ranije mogli djelomično uvjeriti da je pod krovišta (tavana) u dobrom stanju tome leži i u činjenici da su se drveni grednici koji su osnovni nosivi sustav poda krovišta, gibali u smjeru potresa (sjever-jug) jer je njihova duža os također u tom smjeru. Da je bilo kojim slučajem drugačije, tj. da su grednici okomiti na smjer širenja potresa, ta da bi postojala realna opasnost od bočnog savijanja te deformiranja grednika. Tako da u ovom našem slučaju ne postoje znatna vidljiva oštećenja na podu tavanskog prostora *slika 5.43.*

*Slika 5.43. - Položaj drvenih grednika poda je u smjeru sjever-jug, isto kao i položaj krovnih elemenata – rogova*

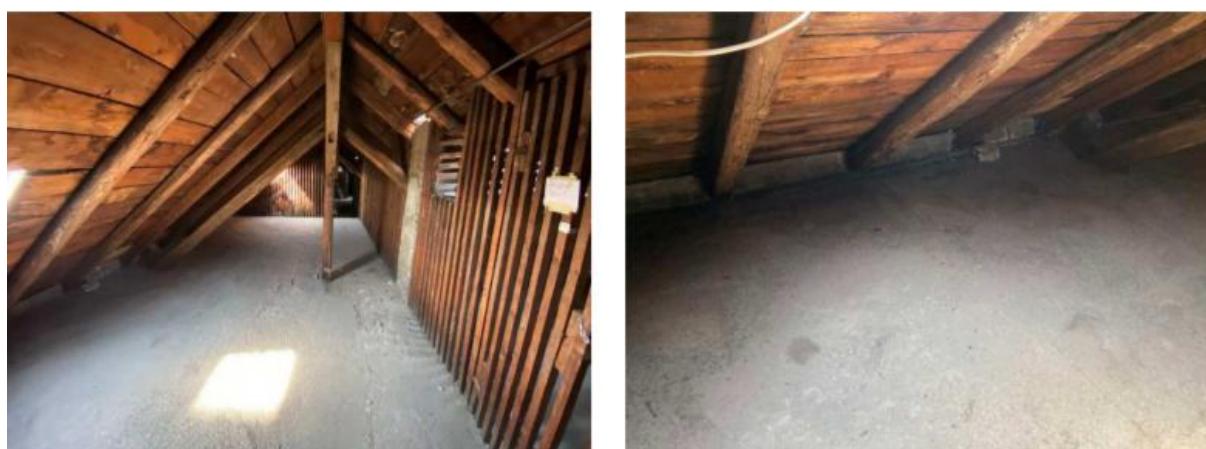
Ista stvar se može reći za konstrukciju samog krovišta. Osim što je masivna i dobro očuvanog poprečnog presjeka *slika 5.46*, također su njezini osnovni elementi (rogovi) usmjereni u smjeru sjever-jug, kako se i gibala zgrada u potresu.

*Slika 5.46. - Pogled prema zapadu na sustav krovišta*

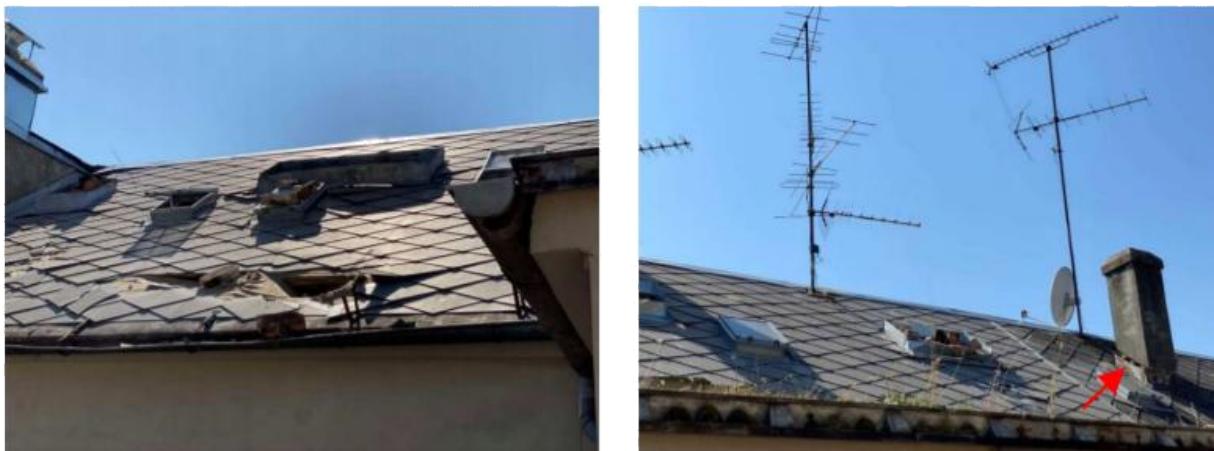
Slika 5.47. - Urušeni dimnjaci na krovištu zgrade

Pregledom vanjskog dijela krovišta detektirano je rušenje svih dimnjaka na istočnom dijelu krovišta, dok su dva dimnjaka na zapadnom dijelu i dalje ostala stajati.

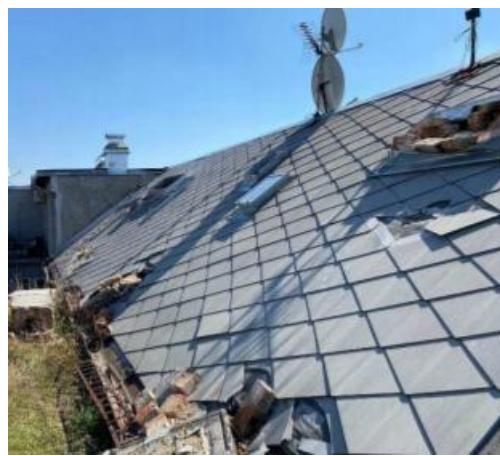
Slika 5.48. - Pogled prema istočnom dijelu krovišta

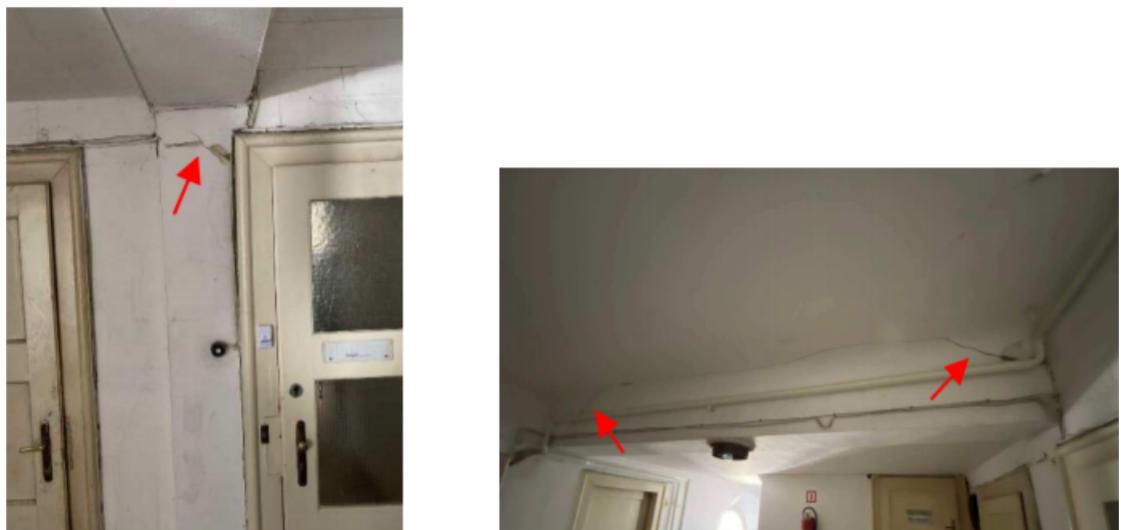
Slika 5.50. - IV. kat stubišta

Jasno se vide strukturalne pukotine na sustavu zida između, te dvije prostorije te na nosivoj gredi između dvoja vrata. Ta greda predstavlja nastavak sjevernog nosivog sustava zgrade te je znatno strukturalno oštećena *slika 5.50.* desno.

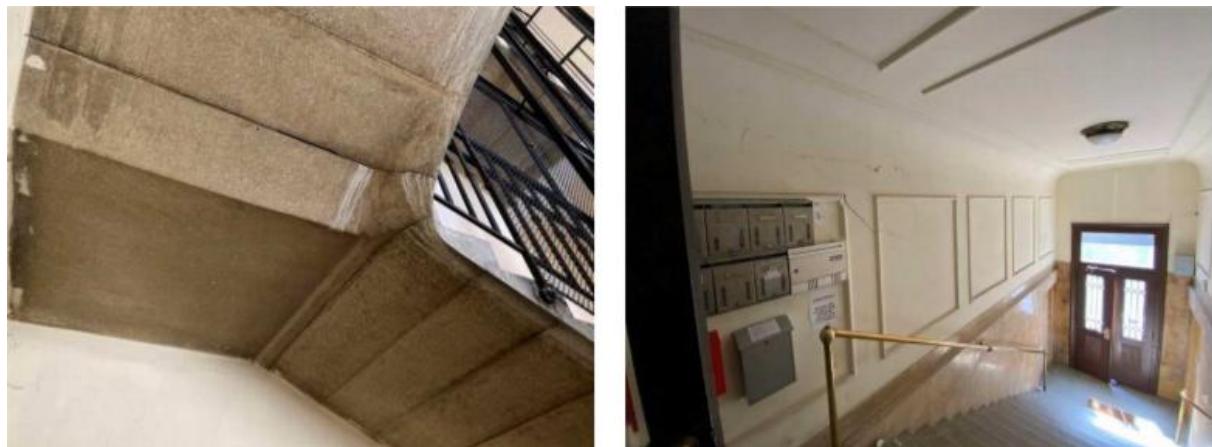
Slika 5.52. - Pogled na polupodenst stubišta (lijevo) te ulazno stubište sa glavnog ulaza

Za prostor stubišta možemo reći da je pretrpjelo znatna oštećenja na IV. katu zgrade. Oštećenja su strukturalne naravi i nalaze se u nosivom grednom sustavu iznad posljednjeg podesta zgrade (ulazi u stanove IV. kata), te se mogu okarakterizirati razinom oštećenja D4 (ovaj stupanj oštećenja značajno mijenja i narušava nosivu sposobnost konstrukcije dovodeći je do granice djelomičnog ili potpunog urušavanja osnovnih strukturalnih komponenti). Samo stubište (stubišni krakovi) nigdje nisu strukturalno ugroženi, nisu zamijećene znatne pukotine ili oštećenja. U tom smislu, najopasnija bi bila oštećenja na polovici ili blizu polovice duljine stubišnog kraka. Takva oštećenja nisu zamijećena. Dizalo je urednog stanja, radi i uporabljivo, nema smetnji u prometovanju dizalom (strukturalnih). Nosiva konstrukcija dizala je pričvršćena za konstrukciju zgrade, te nema odloma, gubitka spojeva ili gubitka integriteta spoja.

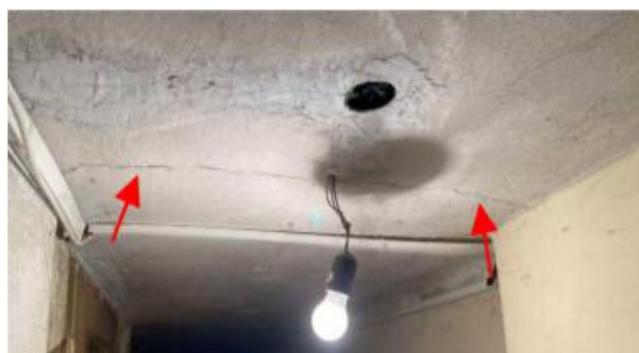
Slika 5.53. - Stropna temeljna ploča podruma

Pregledom podrumskih prostorija zgrade primijećeno je da je cijela zgrada po svojoj kompletnoj površini podumljenja, te na isti način temeljenja. To je u ovom slučaju od iznimne važnosti jer takav način temeljenja već u startu smanjuje rizike od diferencijalnih slijeganja zgrade.

Pregledom svih prostorija podrumskog prostora utvrđeno je da je on u dobrom i zadovoljavajućem stanju te da nije pretrpio značajna slijeganja ili oštećenja. No, imajući u vidu znatna oštećenja istočnog krila zgrade, te suspektibilnu pukotinu na krajnjem istočnom veznom nosivom zidu, postoji mogućnost određenih (oku nevidljivih) slijeganja toga dijela temelja. Tome svakako ide u prilog i razvoj dijagonalnih pukotina na pregradnim (ali i nosivim) zidovima koji su orijentacije sjever-jug.

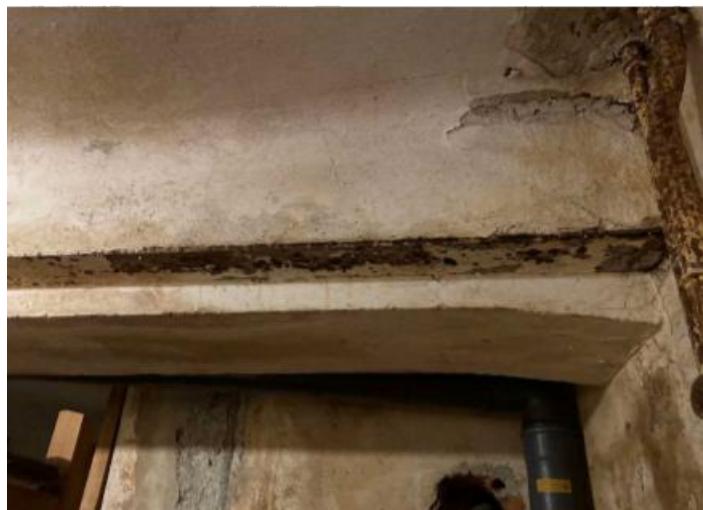
U prilog takve premise idu i detektirani čelični I-profili kao i sustav vidljivih poprečnih greda detektiranih na pravilnom razmaku *slika 5.53. i 5.56.*

Slika 5.56. - Vidljivi I-profilii u stropnom sustavu podruma na pravilnom razmaku između lučnih betonskih svodova
