Tehnička dijagnoza stambene zgrade pogođene potresom

Master's thesis / Diplomski rad

**TEHNIČKA DIJAGNOZA STAMBENE
ZGRADE POGOĐENE POTRESOM**

Varaždin, listopad 2020.

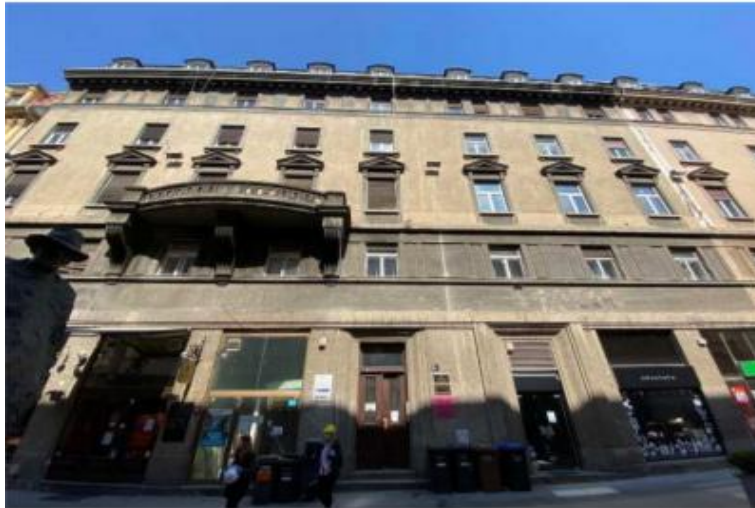
Slika 4.3. - Građevina za dijagnostiku i sanaciju

Svi zidovi zidani u vapnenom mortu sa punom opekom formata 1/1. Nosivi zidovi su većih dimenzija, jer ne postoje horizontalni i vertikalni serklaži da povežu konstrukciju. Zidovi su ožbukani, izravnani i obojeni, djelomično obučeni u keramičke pločice (kupaonica). Stropna konstrukcija izvedena je od drvenih greda položenih na vanjske i unutarnje nosive zidove. Preko greda postavljali su se fosni, te su tako tvorili stropnu konstrukciju. Od ispod su se na grede zabijale daske i trstika, te se je sve zajedno žbukalo sa vapnenim mortom. Kompletna konstrukcija krovišta izvedena je iz četinarara II klase, a za pokrov upotrijebljen je crijep. Fasada je izvedena na način žbukanja vanjske strane zidova sa vapnenim mortom. Mort je zaglađen i obojan sa fasadnom bojom.
