DIPLOMSKI RAD 16/GRD/2020

TEHNIČKA DIJAGNOZA STANA ZGRADE
POGOĐENE POTRESOM
UZ PRIJEDLOG MJERA SANACIJE

Varaždin, listopad 2020.

U diplomskom radu je potrebno izraditi potpunu tehničku dijagnostiku stana zgrade stradale u potresu u Zagrebu u proljeće 2020. Potrebno je stan potpuno tehnički i statički pregledati, analizirati razinu oštećenja te uz prijedlog mjera sanacije dati i prijedlog radova na detaljnoj sanaciji.

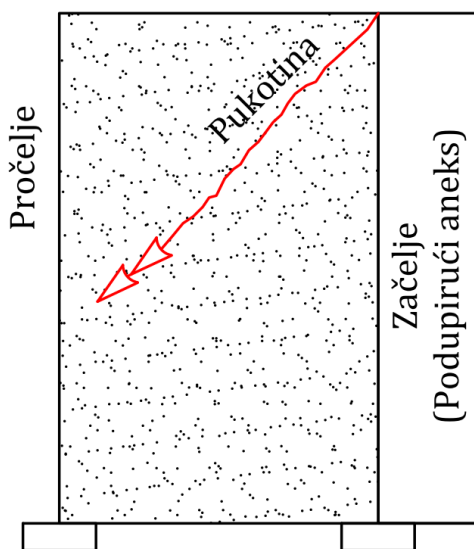
Slika 4.9. Shematski prikaz širenja jednosmjerne pukotine

Ako pak postoje samo pukotine jednoga usmjerenja (jednodijagonalne pukotine), tada će one nedvojbeno ukazati na to koja strana građevine (zgrade) ima manju, a koja veću otpornost.

Dakle, u smjeru padanja pukotine nalazi se ona strana građevine na kojoj je protupotresni otpor *manji* u odnosu na onu drugu, otporniju stranu građevine.

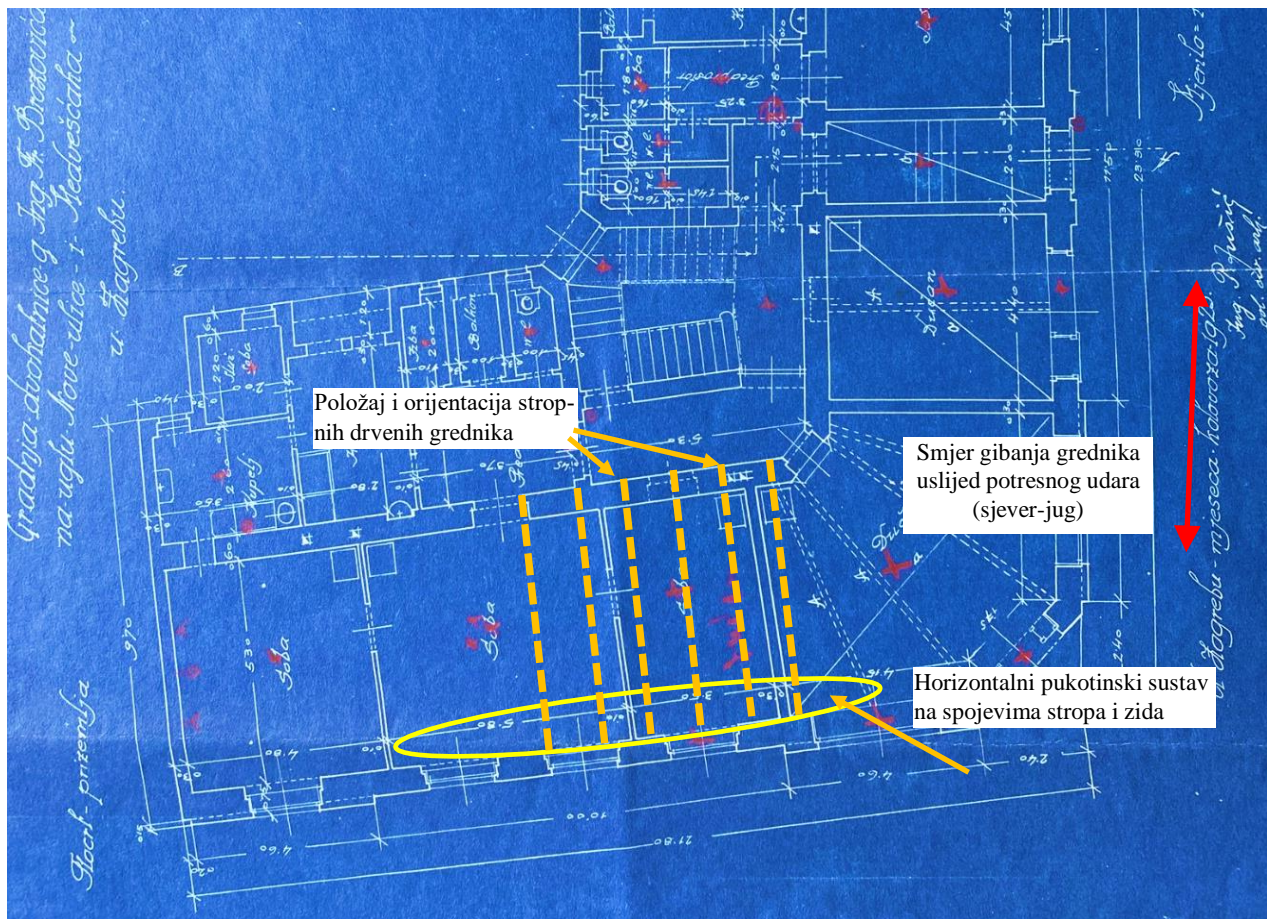
Slika 4.12. Generalni prikaz geneze nastanka horizontalnih pukotina na spojevima vanjskih zidova i stropova

Horizontalne pukotine na spojevima nosivih zidova i stropova nastaju na sličan način kao i vertikalna pukotina ranije opisana. Jedina razlika je u tome što se pozicije uz južni vanjski nosivi zid (usmjeren istok-zapad) dok je zid sa vertikalnom pukotinom usmjeren u pravcu sjever-jug.

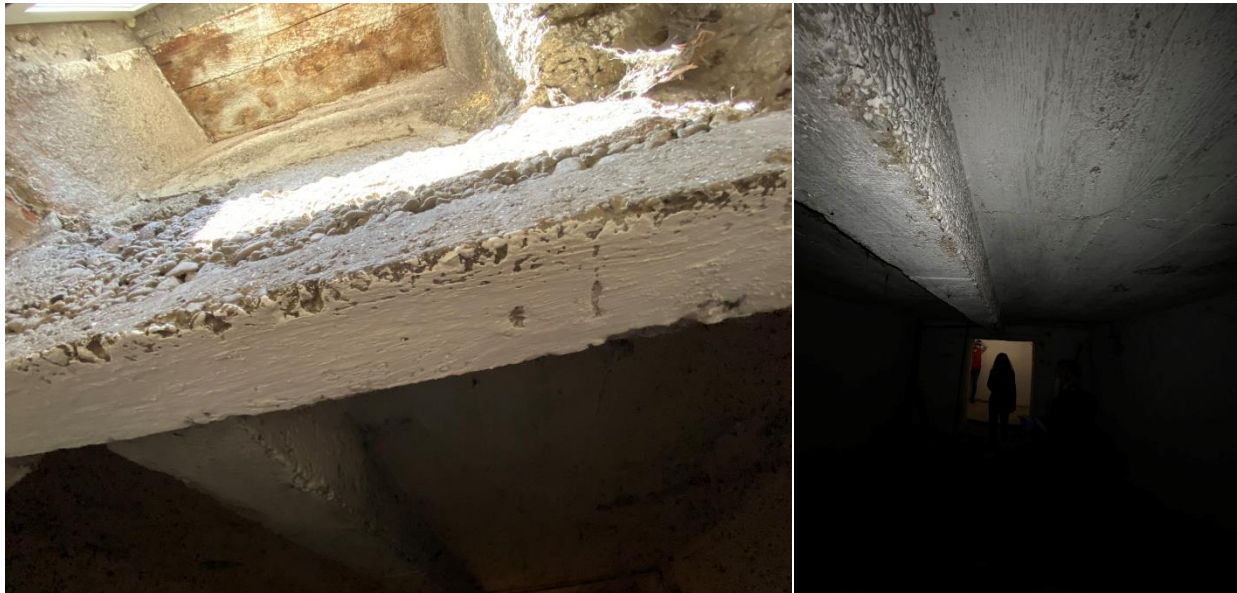
Slika 4.43. Nosivi sustav ploče prizemlja

Pregledom podrumskih prostorija nisu detektirana znatna oštećenja na nosivom sustavu. Treba napomenuti da Izvršitelj nije imao pristup svim podrumskim prostorijama te da je pregled nije uzeo u obzir sve dijelove podruma i temelja.
