# Tehnička dijagnoza stana zgrade pogođene potresom uz prijedlog mjera sanacije

Master's thesis / Diplomski rad

DIPLOMSKI RAD 16/GRD/2020

OPIS  
U diplomskom radu je potrebno izraditi potpunu tehničku dijagnostiku stana zgrade stradale u potresu u Zagrebu u proljeće 2020. Potrebno je stan potpuno tehnički i statički pregledati, analizirati razinu oštećenja te uz prijedlog mjera sanacije dati i prijedlog radova na detaljnoj sanaciji.

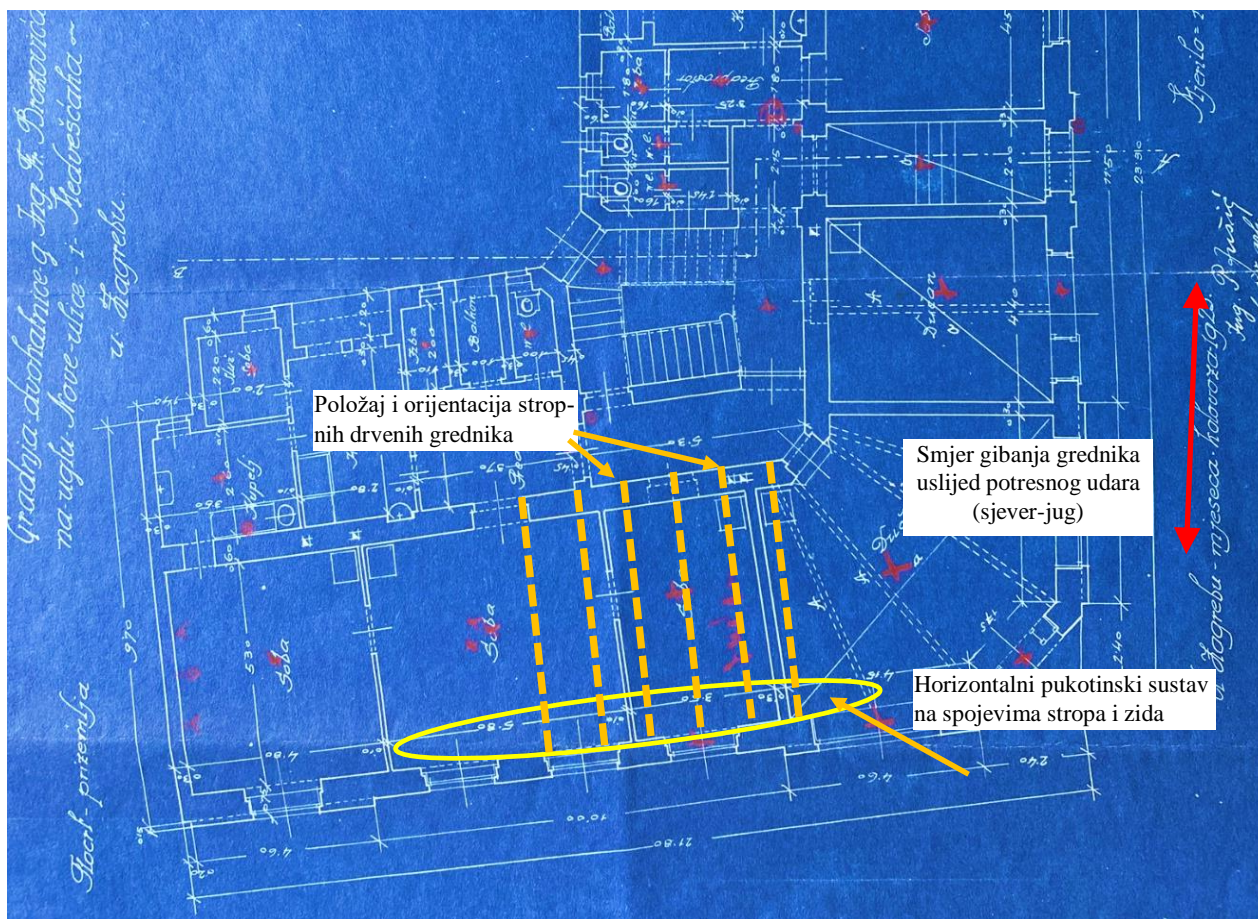
Slika 4.12. Generalni prikaz geneze nastanka horizontalnih pukotina na spojevima vanjskih zidova i stropova

Horizontalne pukotine na spojevima nosivih zidova i stropova nastaju na sličan način kao i vertikalna pukotina ranije opisana. Jedina razlika je u tome što se pozicije uz južni vanjski nosivi zid (usmjeren istok-zapad) dok je zid sa vertikalnom pukotinom usmjeren u pravcu sjever-jug.

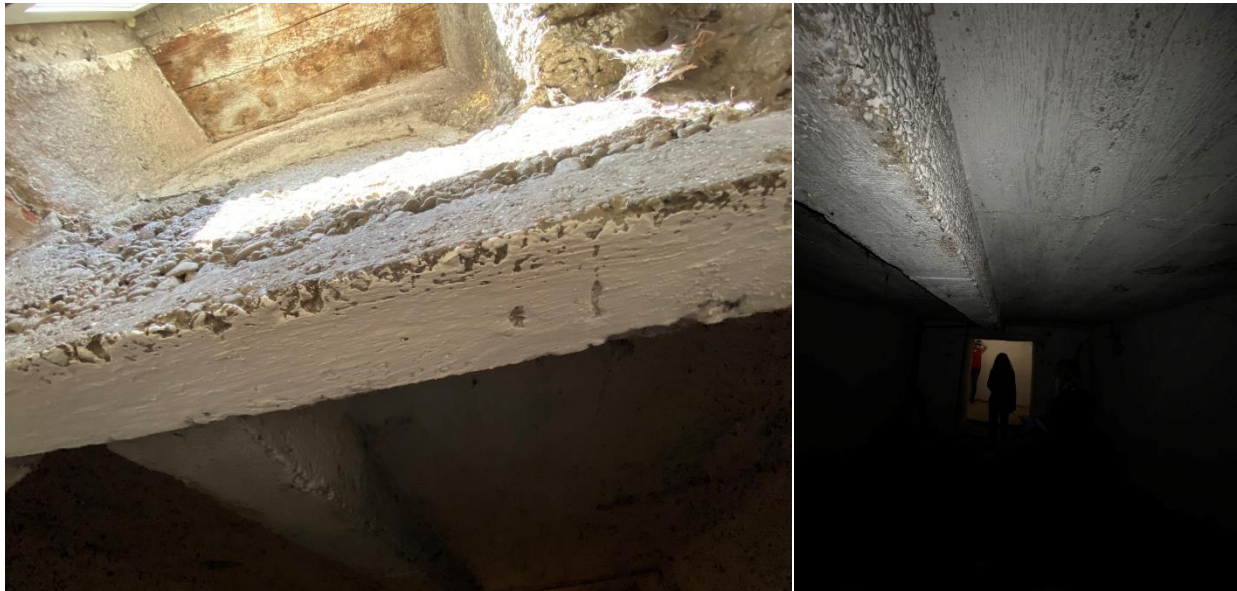
*Slika 4.43. Nosivi sustav ploče prizemlja*

Pregledom podrumskih prostorija nisu detektirana znatna oštećenja na nosivom sustavu. Treba napomenuti da Izvršitelj nije imao pristup svim podrumskim prostorijama te da je pregled nije uzeo u obzir sve dijelove podruma i temelja.

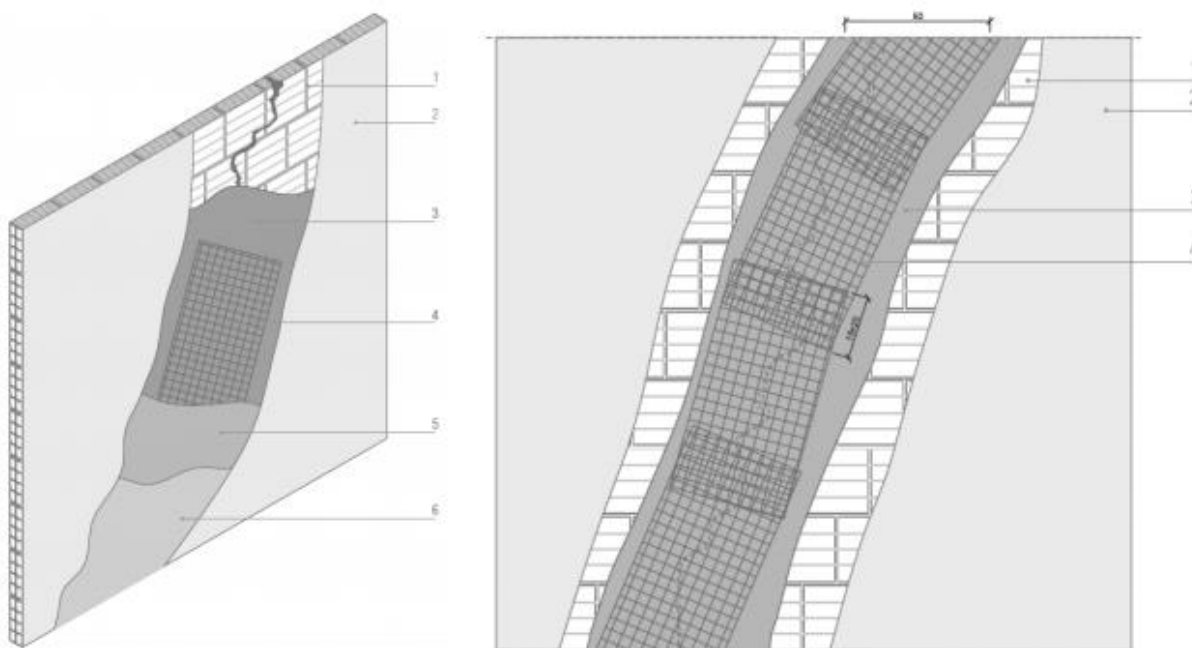
*Slika 5.8. Sanacija pukotina i ojačanje pregradnih zidova može se izvesti primjenom sustava tankoslojne armirane žbuke koji se sastoji od mrežice iz FRCM SU-STAVA ili čelične rabitz mrežice (moguće i ČBR tanke mreže) u kombinaciji s dvokomponentnim mortom ojačanim vlaknima i visoke duktilnosti: 1. Postojeći pregradni zid; 2. Postojeća žbuka; 3. Dvokomponentni mort visoke duktilnosti; 4. Mrežica (alkalnootporna od staklenih vlakna ili čelična rabitz mrežica ili ČBR tankoprofilna mrežica); 5. Drugi sloj dvokomponentnog morta kao i pod 3); 6. Završni sloj*

Metode popravka pukotina ovise o vrsti i širini pukotina [4]. Ako je širina pukotina razmjerno mala, manja od 10 mm, i ako je debljina zida razmjerno mala, pukotine se smiju zatvoriti mortom. Iste se pukotine kod debljih zidova zatvaraju injektiranjem. Popravak pukotina širine veće od 10 mm najčešće obuhvaća rekonstrukciju, odnosno djelomično preslagivanje dijela zida. Otpornost zidova na vertikalno raspucavanje može se značajno poboljšati ugradnjom čeličnih spirala ili polimerne armature maloga promjera u horizontalne sljubnice. Za popravak dijagonalnih pukotina može se uz prije navedene tehnike primijeniti ovijanje jednoga ili oba lica zida u kombinaciji s odgovarajućim mortom ili žbukom.

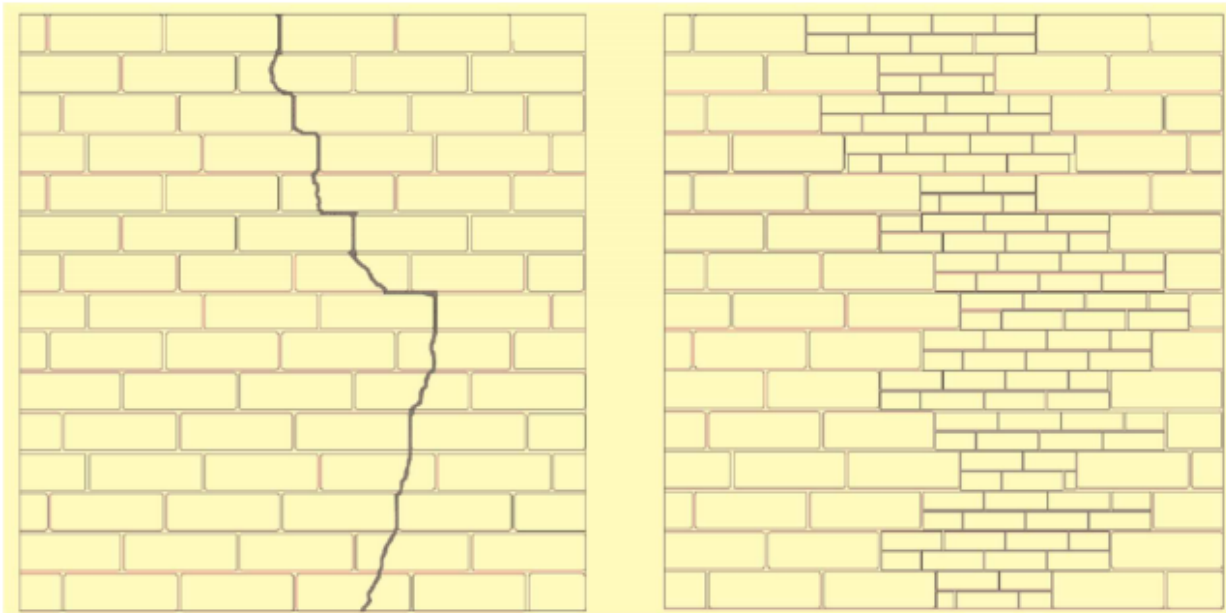
*Slika 5.9. Ponovno zidanje dijela zida*

Lokalna metodologija uklanjanja i ponovne izgradnje (“scuci-cuci”) ima za cilj obnavljanje kontinuiteta zida uzduž linijskih pukotina (zamjena oštećenih elemenata novima, ponovno uspostavljanje konstrukcijskoga kontinuiteta) i obnavljanje teško oštećenih dijelova zidova. Poželjna je uporaba materijala koji su oblikom, dimenzijama, krutošću i čvrstoćom slični onima u izvornom zidu.

Načini izvođenja razlikuju se ovisno o stupnju oštećenja i tipologiji zida. Ako je oštećenje razmjerno malo i zahvaća samo jedan sloj zida, intervencija se može izvesti samo na zahvaćenoj strani. Ako oštećenje prolazi kroz veći dio zida, intervenciju treba izvesti postupnom zamjenom zidnih elemenata samo s jedne strane ili djelovanjem na obje strane koordinirano, u slučaju veće debljine zida. Općenito, u zahvatima “scuci-cuci” posebna se pozornost posvećuje kompatibilnosti novoga dijela s ostatkom zidane konstrukcije.
