Tehnička dijagnoza stana zgrade pogodene potresom uz prijedlog mjera sanacije

Master's thesis / Diplomski rad

**TEHNIČKA DIJAGNOZA STANA ZGRADE
POGOĐENE POTRESOM
UZ PRIJEDLOG MJERA SANACIJE**

U diplomskom radu je potrebno izraditi potpunu tehničku dijagnostiku stana zgrade stradale u potresu u Zagrebu u proljeće 2020. Potrebno je stan potpuno tehnički i statički pregledati, analizirati razinu oštećenja te uz prijedlog mjera sanacije dati i prijedlog radova na detaljnoj sanaciji.

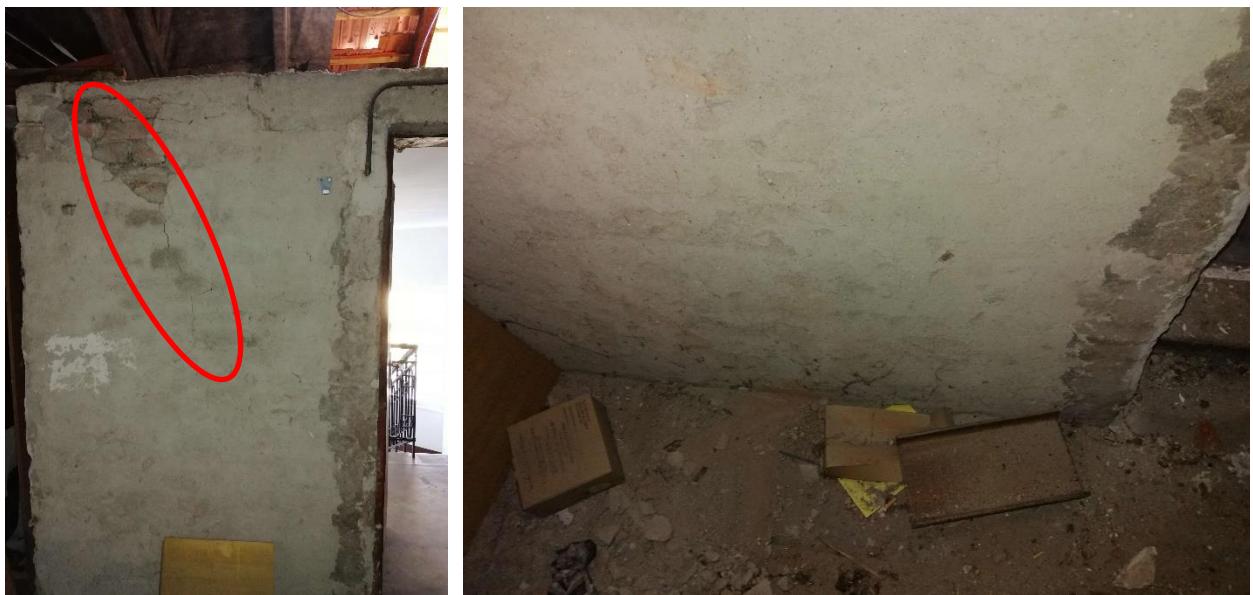
Slika 4.27. Pregradni zid sa tavanskim stonom sa druge strane zida

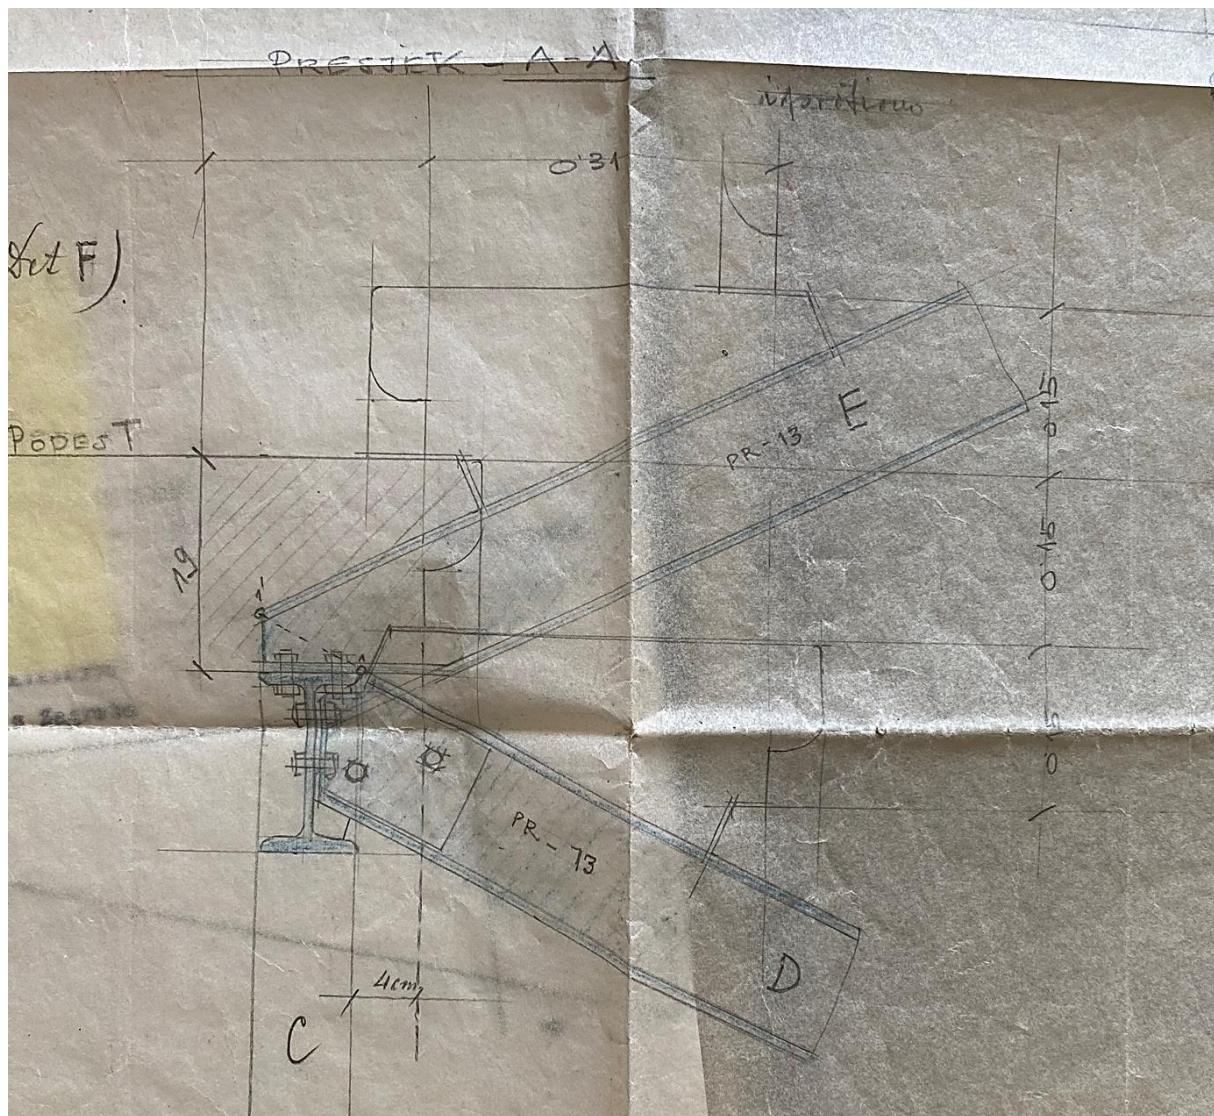
Slika 4.36. Detalj spoja stubišnog kraka i podesta (originalni projektni nacrti zgrade)

Nosivi sustav stubišnog kraka su čelični nosači (I-profili) koji su međusobno spojeni vijcima te upušteni u nosive zidove zgrade. Na orginalnim nacrtima jasno se vide spojevi i načini izvedbe stubišnog kraka i podesta. U tom smislu, pukotinska oštećenja stubišnog kraka nisu kritične naravi ali svakako se predlaže ojačati stubišni krak sa dodatnim čeličnim profilima, poglavito u sredini raspona stubišnog kraka.

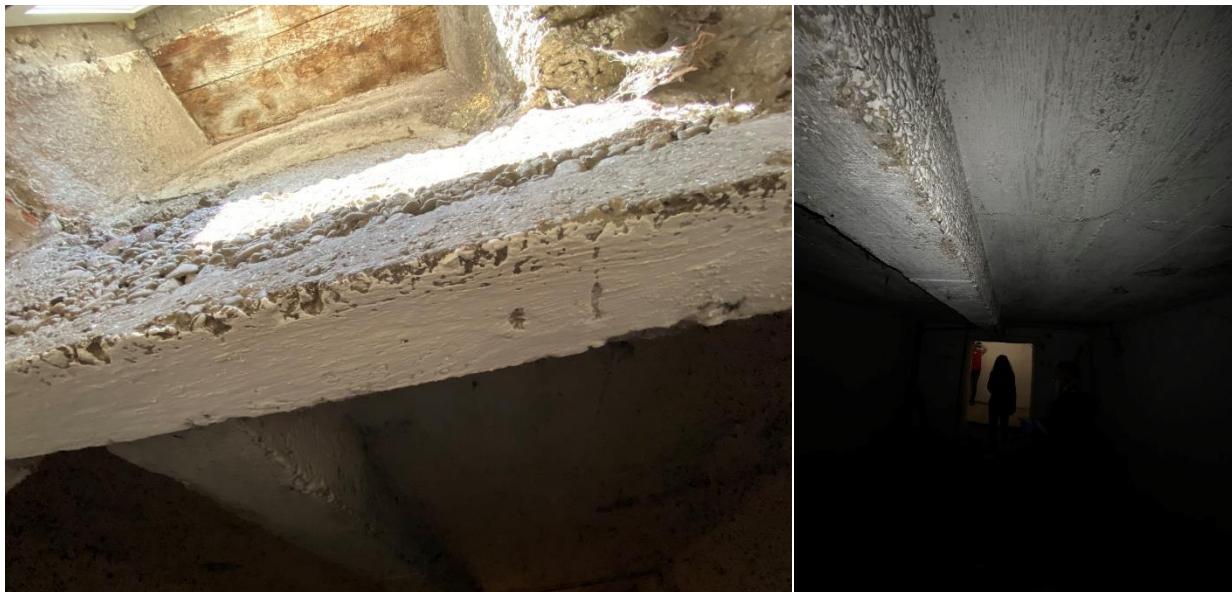
Slika 4.43. Nosivi sustav ploče prizemlja

Pregledom podrumskih prostorija nisu detektirana znatna oštećenja na nosivom sustavu. Treba napomenuti da Izvršitelj nije imao pristup svim podrumskim prostorijama te da je pregled nije uzeo u obzir sve dijelove podruma i temelja.
