Sanacija dijela palače Starog grada Zrinskih u Čakovcu

Master's thesis / Diplomski rad

Završni rad br. 019/GRD/2021

Varaždin, rujan 2021. godine

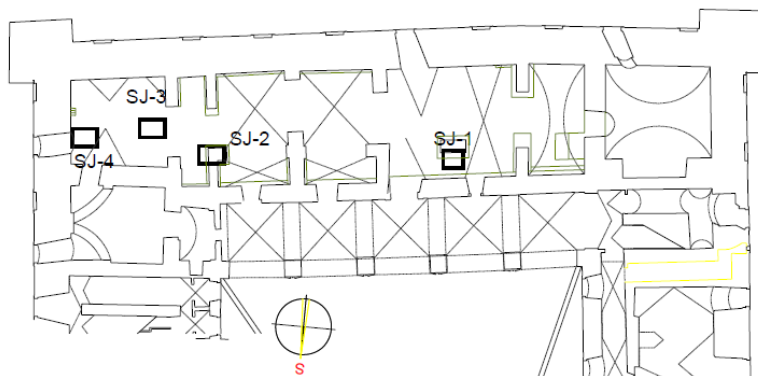
Slika 2.5 Tlocrt podruma - pozicije sondažnih jama

Temeljem „Mišljenja o temeljenju“ izrađenog od strane tvrtke Geoexpert GTB d.o.o. Zagreb dan je uvid o kvaliteti temeljnog tla i stanja temeljne konstrukcije. Izradi Mišljenja prethodilo je ispitivanje s ciljem utvrđivanja sastava i karakteristika temeljnog tla, određivanje računskih parametara čvrstoće, te provedba geostatičkih analiza nosivosti i slijeganja. U sklopu terenskih geomehaničkih istražnih radova izvedena je geomehanička prospekcija lokacije, te je izvršen pregled četiri sondažne jame iskopane u podrumu jugoistočnog krila Palače.

- Dio novih oštećenja posljedica je dodatnih slijeganja zbog truljenja organske komponente u temeljnom tlu (slojevi treseta) kao i zbog propadanja drvenih pilota.

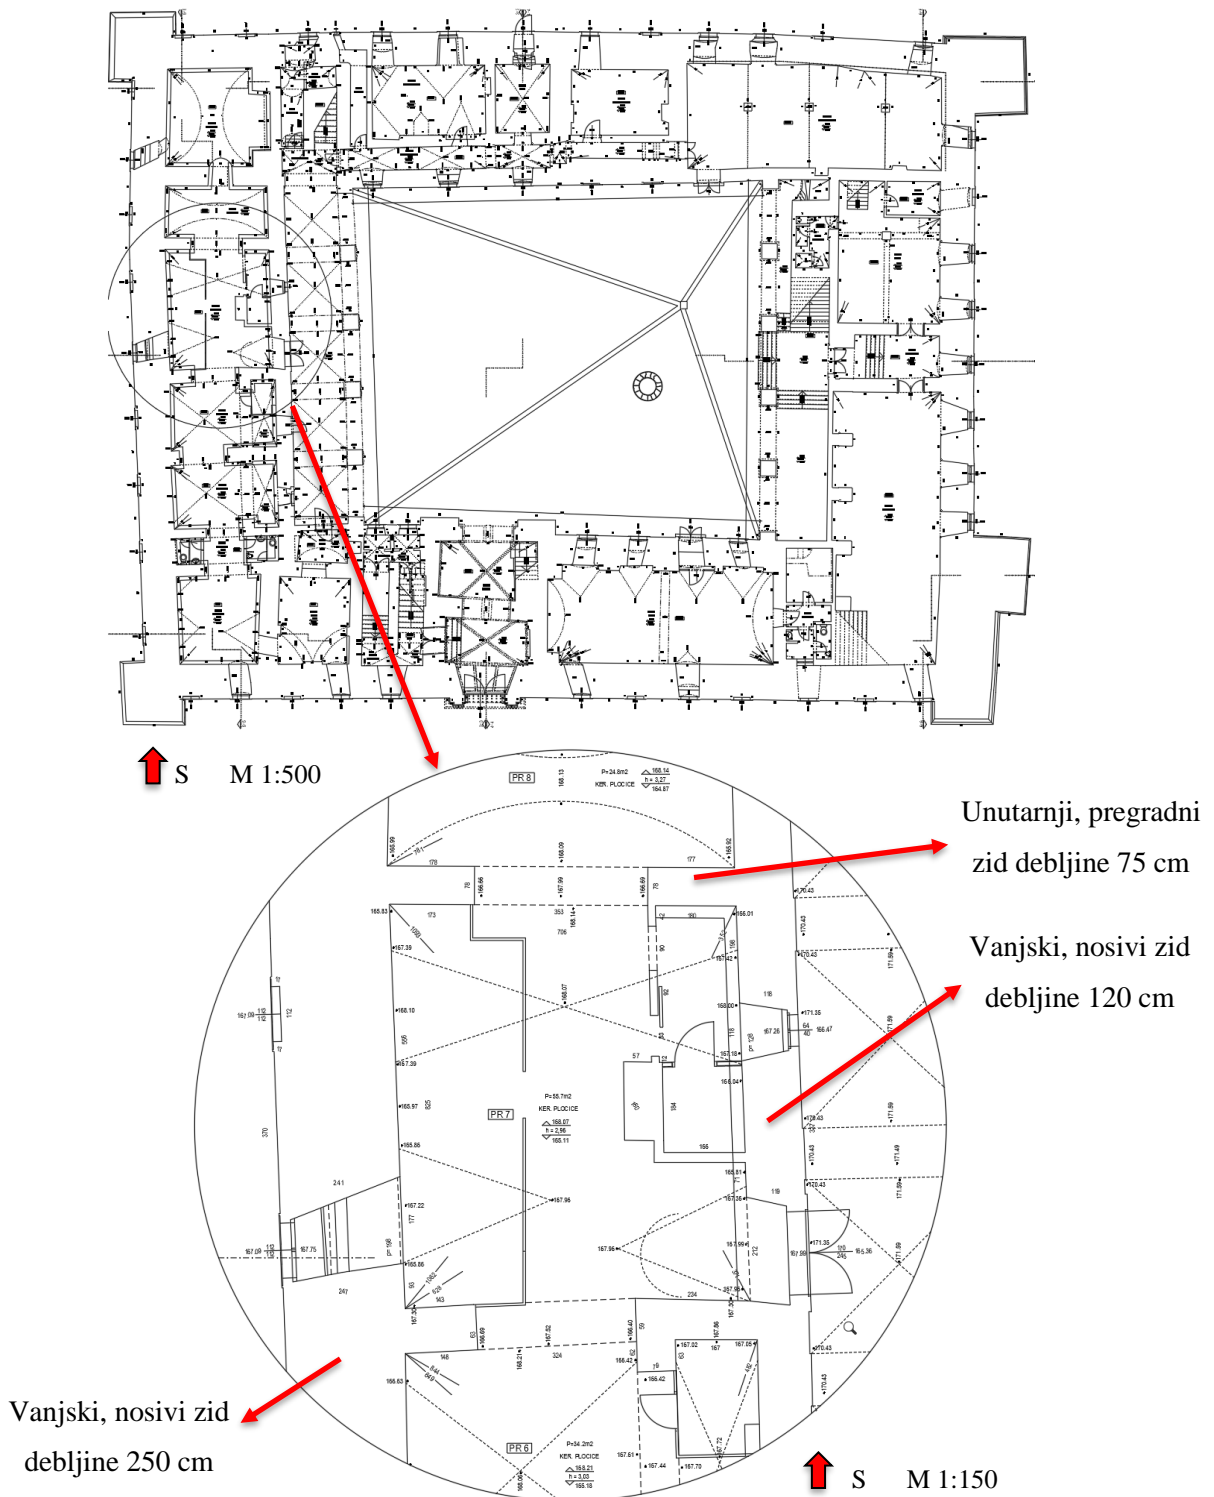
Slika 3.4 Tlocrt prizemlja s prikazom vanjskih zidova

Vanjski zidovi temeljeni su na dubini od cca 3 m od poda podruma. Oštećenja nosivih zidova najizraženija su u jugoistočnom i jugozapadnom krilu Palače. Oštećenja su vidljiva kao pukotine u zidovima, nastala od popuštanja temelja, pomicanja zidova ili odvajanja loše povezanih zidova. Dodatan nepovoljan učinak na zidove imaju i potresi koji su s godinama dodatno oštećivali nosivu konstrukciju, kao i arhivska građa koja je kroz duži vremenski period uzrokovala veliko opterećenje na nosivu konstrukciju. Značajna oštećenja zapadnog polja jugozapadnog krila posljedica su prevelikih progiba stropnih roštilja na koje su oslonjeni pregradni zidovi međukata, 1. i 2. kata, dok su oštećenja u dijelu jugoistočnog krila posljedica popuštanja zidova oslonjenih na svodove međukata, a na koje zidove se oslanjaju drveni grednici stropa 1. kata. Oštećenja zidova izražena su i u dijelu prizemlja. Prema povijesnim podacima poznato je da su stari, trošni svodovi međukata u prvoj polovini 18. stoljeća srušeni i zamijenjeni novima uz, na nekim mjestima podebljanje zidova dozidavanjem.

Pukotine u zidovima potrebno je sanirati lijepljenjem karbonskih traka, te sidrenjem. Pukotine u zidovima i lučnim nadvojima prije lijepljenja karbonskih ojačanja i postave križnih sidra treba sanirati. Puknute ili olabavljene komade opeke treba zamijeniti novima, pukotinu očistiti od raspucanog morta i ponovo fugirati. Mort za fugiranje treba pripremiti od bijelog cementa, gašenog i odležanog vapna i agregata max veličine zrna da 2 mm. Omjer smjese neka je 1:3:9. Mort se utiskuje u pukotine do njenog potpunog popunjavanja. Karbonske trake postavljaju se na prethodno pripremljenu podlogu koja mora biti potpuno čista od svih prljavština, ulja i sličnih onečišćenja. Na plohu se nanosi tanki sloj reparaturnog morta preko kojega se nanosi prvi sloj epoksidnog ljepila. Nakon postave tkanine preko prvog sloja ljepila, nanosi se pokrovni sloj epoksidnog ljepila u kojega se dodaje kvarcni pijesak. Rad s ovim materijalima mora izvoditi ovlaštenu izvođač poštujući u potpunosti detaljne upute proizvođača.

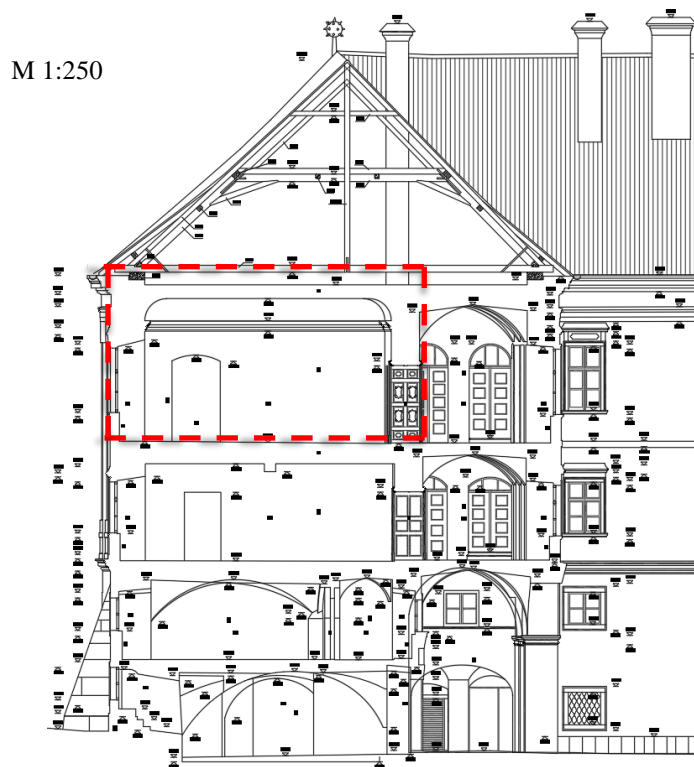
Slika 3.11 Analizirana prostorija oznake II.K 5. na drugom katu (presjek)

Jedan od mnogih problema Palače su oštećene međukatne konstrukcije, dok je u ovom poglavlju detaljnije analiziran samo manji dio međukatne konstrukcije - strop iznad prostorije 2. kata, oznake II.K 5 (tlocrt drugoga kata sjeveroistočnog krila palače Staroga grada Zrinskih, Čakovec) gdje je došlo do urušavanja dijela stropne konstrukcije. Prostorija u kojoj je nastao štetni događaj koristi se u izložbene svrhe. Iznad drugoga kata, nalazi se etaža potkrovlja - tavan.

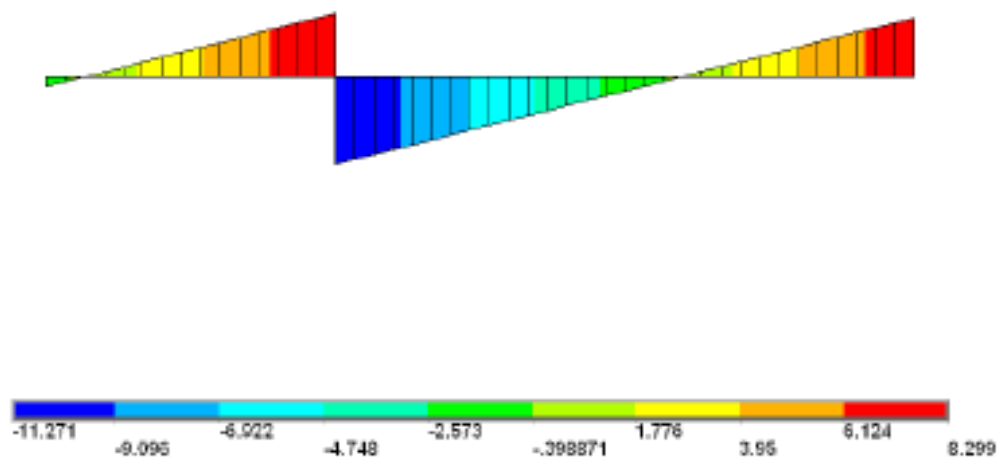
PALAČA STAROG GRADA U ČAKOVCU - poprečne sile F_z (kN)

STEP=1
SUB =1
TIME=1
FZ FZJ
MIN=-11.271
ELEM=16
MAX=8.299
ELEM=15

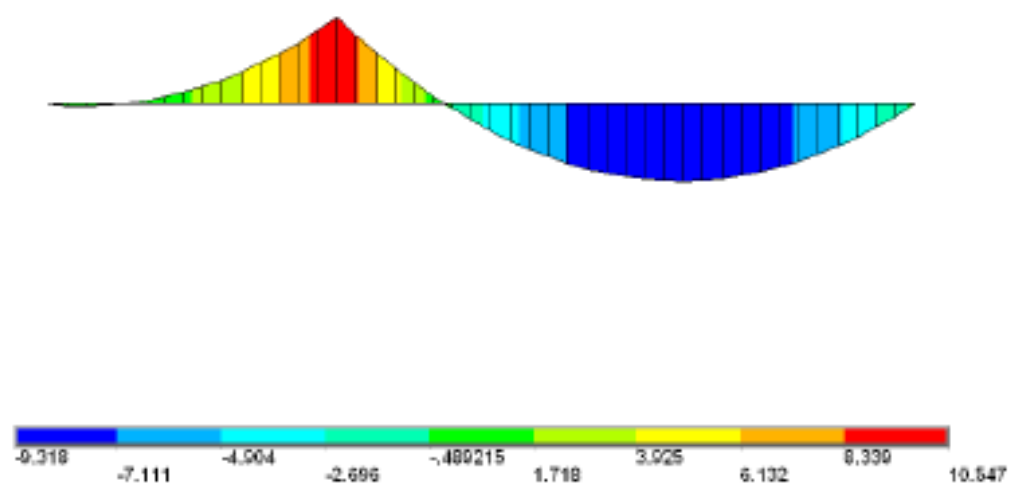
PALAČA STAROG GRADA U ČAKOVCU - momenti savijanja M_y (kNm)

STEP=1
SUB =1
TIME=1
MYI MYJ
MIN=-9.318
ELEM=33
MAX=10.547
ELEM=16

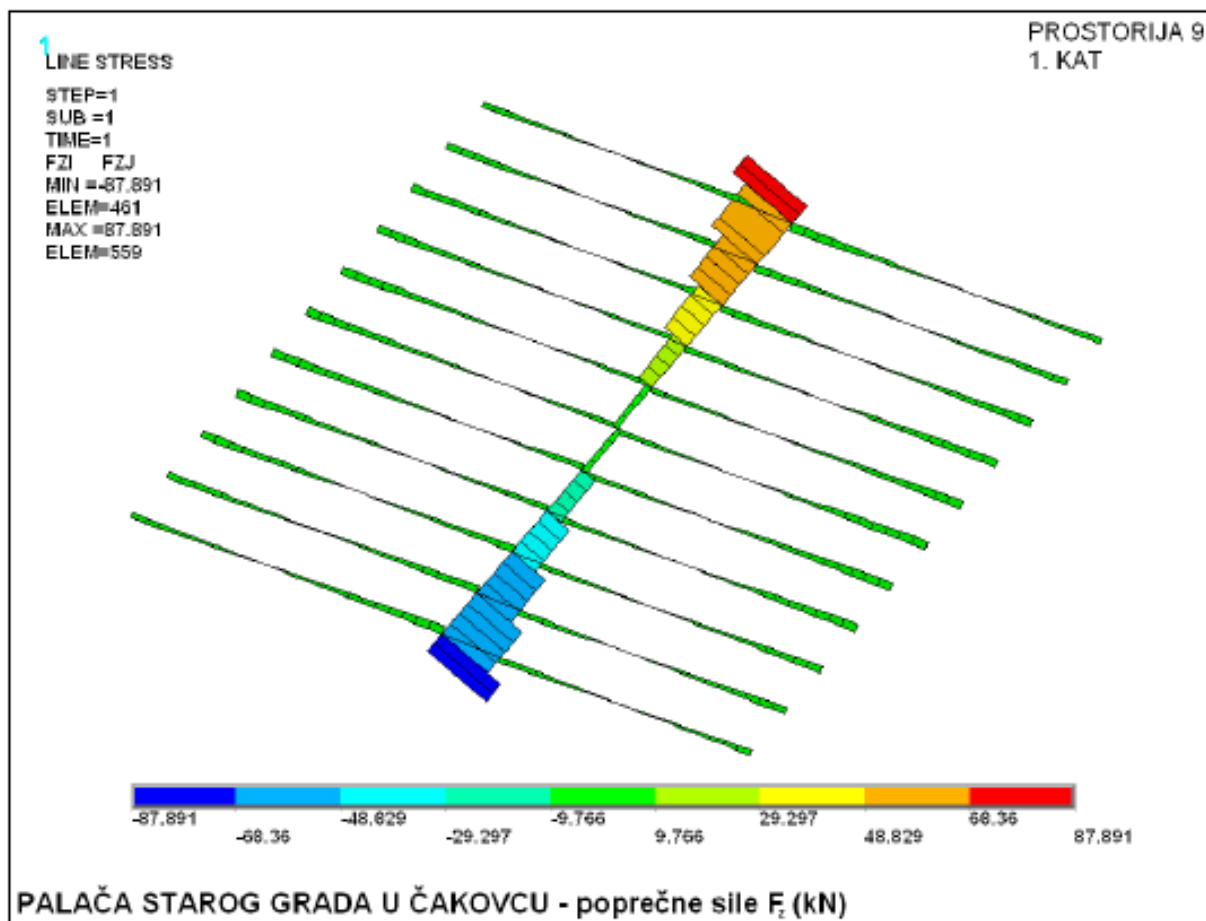
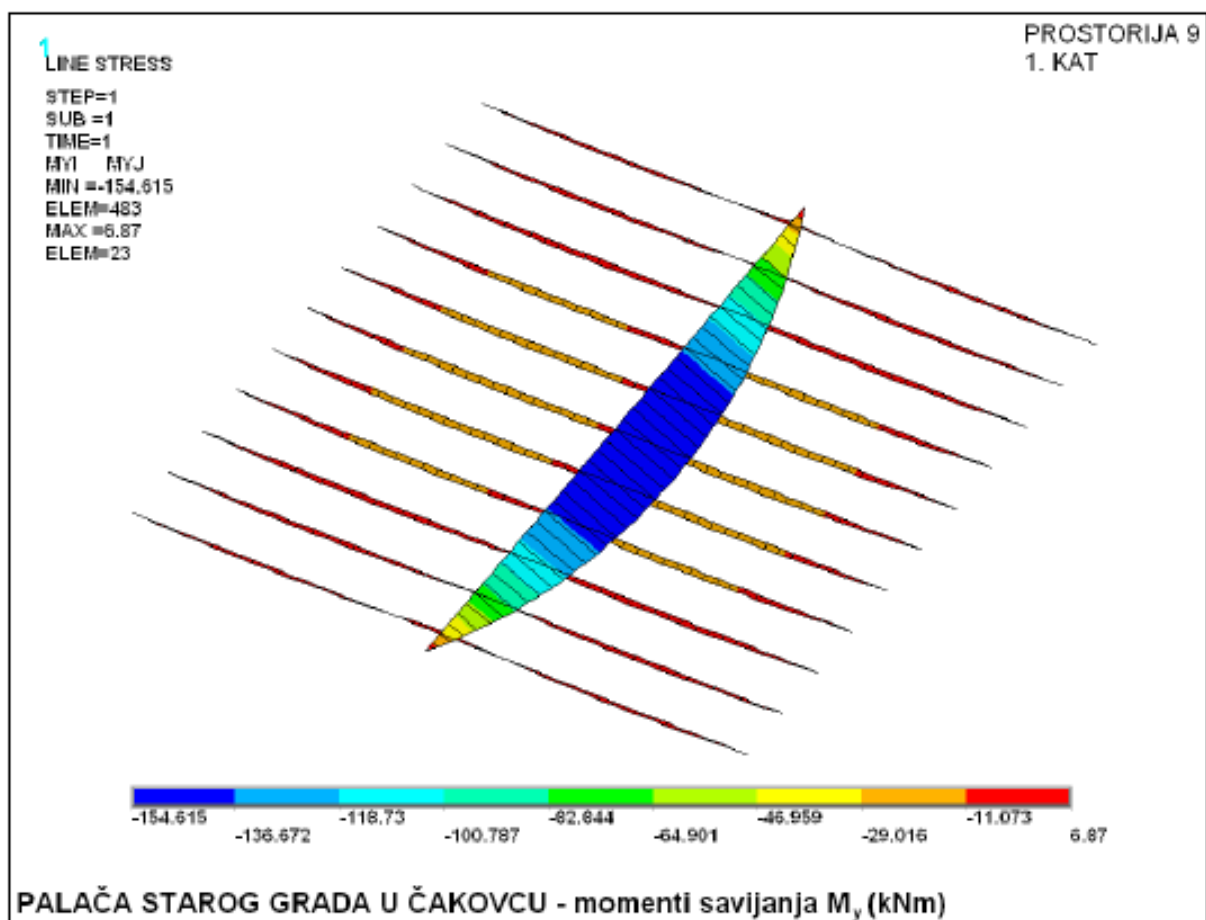
Strop 1. kata – PROSTORIJA I K 9

$$f = 4,62 \text{ cm} < f_{\text{dop}} = \frac{l}{300} = \frac{780}{300} = 2,60 \text{ cm}$$

Obzirom je proračunom utvrđeno da stropna konstrukcija 1. kata na dijelu prekoračuje dopuštene granice naprezanja predviđa se ojačanje drvenih greda 2x38/30 cm s čeličnim limovima 2x20/400 mm u stropu 1. kata, prostorija 9.

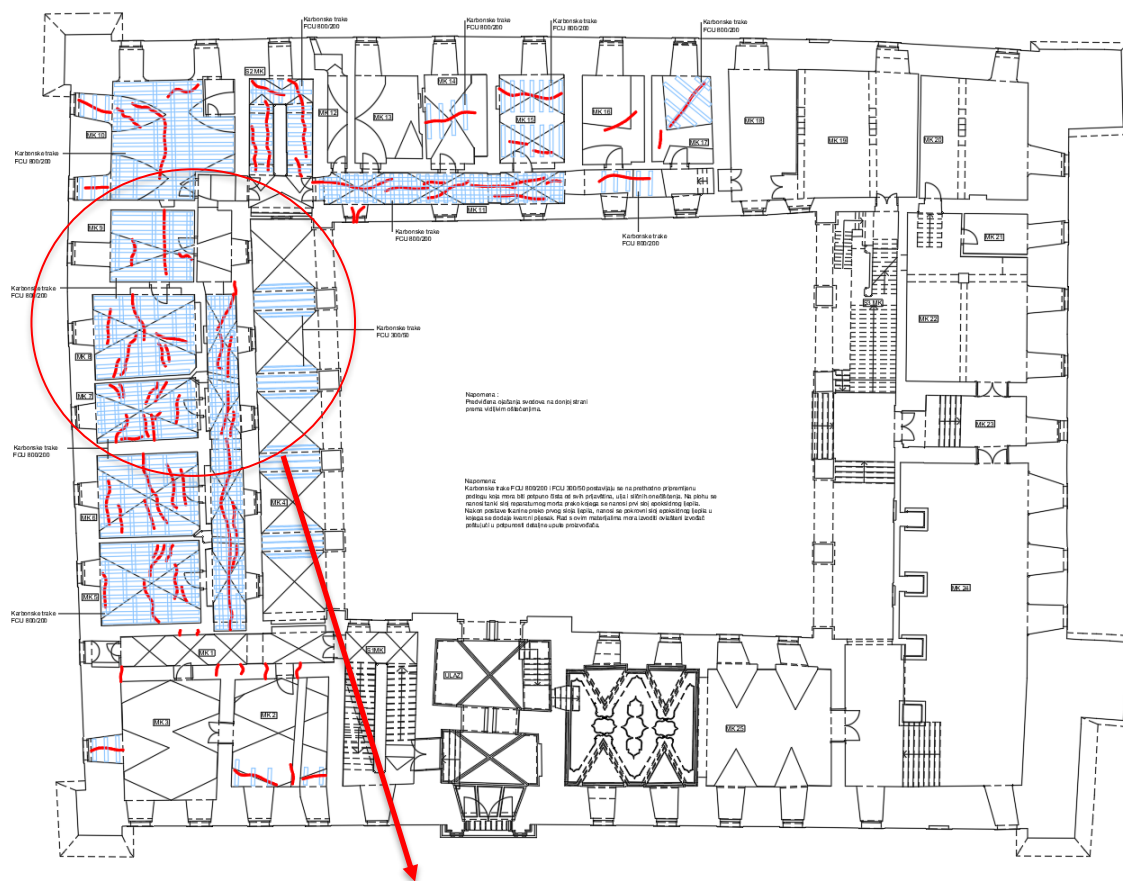
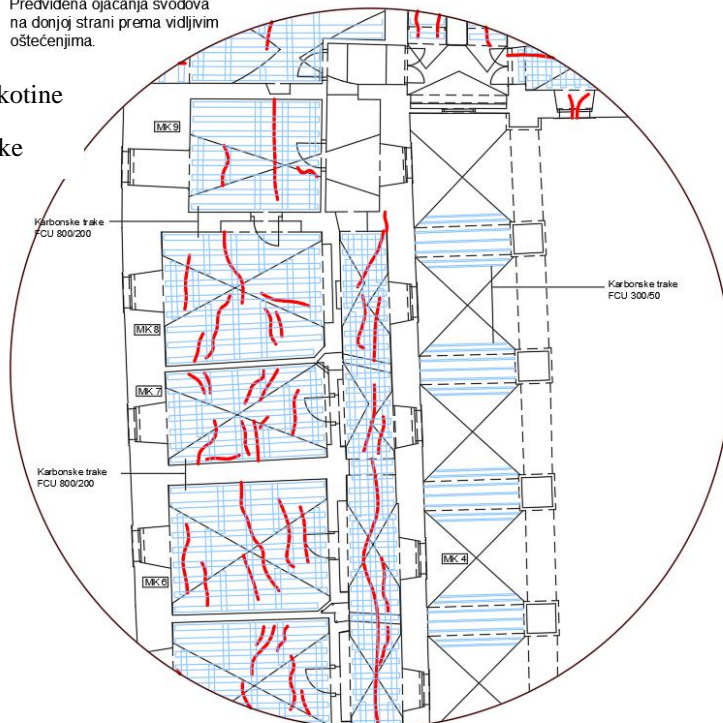
Slika 5.20 Primjer sheme postavljanja karbonskih traka

Napomena:
Predviđena ojačanja svodova na donjoj strani prema vidljivim oštećenjima.

Napomena:
Karbonске trake FCU 800/200 i FCU 300/50 postavljaju se na prethodno pripremljenu podlogu koja mora biti potpuno čista od svih prijavština, ulja i sličnih onečišćenja. Na plohu se nanosi tanki sloj reparaturnog morta preko kojega se nanosi prvi sloj epoksidnog ljepila. Nakon postave tkanine preko prvog sloja ljepila, nanosi se pokrovni sloj epoksidnog ljepila u kojega se dodaje kvarcni pijesak. Rad s ovim materijalima mora izvoditi ovlaštenu izvođača poštujući u potpunosti detaljne upute proizvođača.

Prije postavljanja karbonskih traka pukotine se saniraju. Pukotine je potrebno očistiti od raspucalog i olabavljenog materijala, potrebno je čišćenje ispuhivanjem komprimiranim zrakom i površinsko zasićivanje pukotine vodom. U pukotinama se buše rupe za injektiranje. Pukotine se saniraju injektiranjem bezcementnom injekcijskom smjesom. Nakon saniranja pukotina postavljaju se karbonske trake. Karbonske trake postavljaju se na prethodno pripremljenu podlogu koja mora biti potpuno čista od svih prljavština, ulja i sličnih onečišćenja. Na plohu se nanosi tanki sloj reparaturnog morta preko kojega se nanosi prvi sloj epoksidnog ljepila. Nakon postave tkanine preko prvog sloja ljepila, nanosi se pokrovni sloj epoksidnog ljepila u kojega se dodaje kvarcni pijesak. Rad s ovim materijalima mora izvoditi ovlaštenu izvođača poštujući u potpunosti detaljne upute proizvođača. Nakon izrade ojačanja karbonskim trakama svodovi se žbukaju vapnenom žbukom i boje.

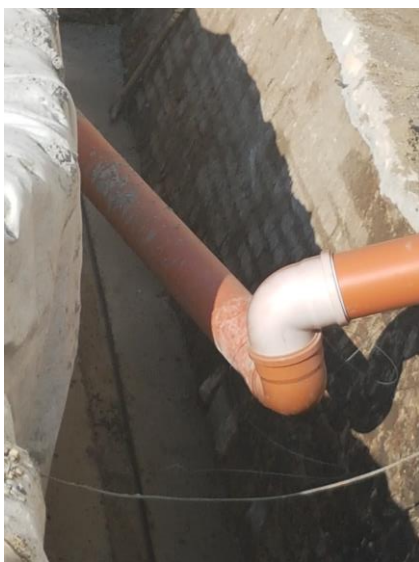
Tijekom radova vršen je i arheološki nadzor te su detektirani dodatni piramidalni ugaoni potporni zidovi od cigli dozidani uz temelje, a koji su nastali sredinom 18. st., u vrijeme vladavine grofova Althan, kada su i vanjski ugaoni podupirači dozidani na palaču.

Slika 5.29 Izvođenje drenažnog sustava

Uz radove na prekidu kapilarne vlage, sanacija od vlage izvodila se i ugradnjom drenažnog sustava. Drenaža je instalacija kojom se pomoću sustava cijevi i kanala oko građevine odvode podzemne vode i procjedne vode iz tla. Svrha drenaže je zaštititi ukopane dijelove građevine od negativnog djelovanja vode. Drenažni sustav se uobičajeno sastoji od drenažnog kanala (rova), drenažnih cijevi, drenažnih okana, nasipa riječnog šljunka ili kamenog drobljenca te geotekstila. Drenažni rov se iskopa s vanjske strane temelja, a dubina ovisi o projektiranoj donjoj koti temelja. Dno iskopa izvodi se uz projektirani nagib za slobodno otjecanje vode, te se na dnu betonira podloga od laganog betona s poprečnim padom betona prema drenažnoj cijevi i utorom za njezinu ugradnju. Promjer drenažne cijevi ovisi o predviđenoj količini vode, a odabir drenažne cijevi ovisi o površini koja se drenira. Na obode i dno kanala postavlja se geotekstil, te se njime omataju drenažne cijevi. Funkcija geotekstila je sprečavanje ulaska nečistoća i mulja u cijev, što bi moglo dovesti do začepljenja. Radi lakšeg održavanja i kontroliranja sustava izvode se revizijska okna, najčešće se izvode na točkama loma drenažnog sustava.
