Master's thesis / Diplomski rad

Završni rad br. 019/GRD/2021

Sanacija dijela palače Starog grada Zrinskih u Čakovcu

Varaždin, rujan 2021. godine

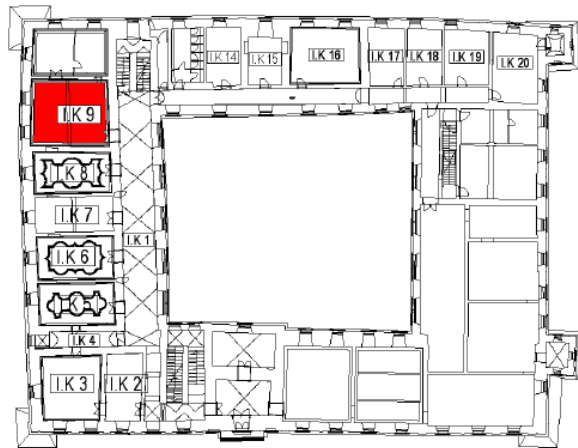
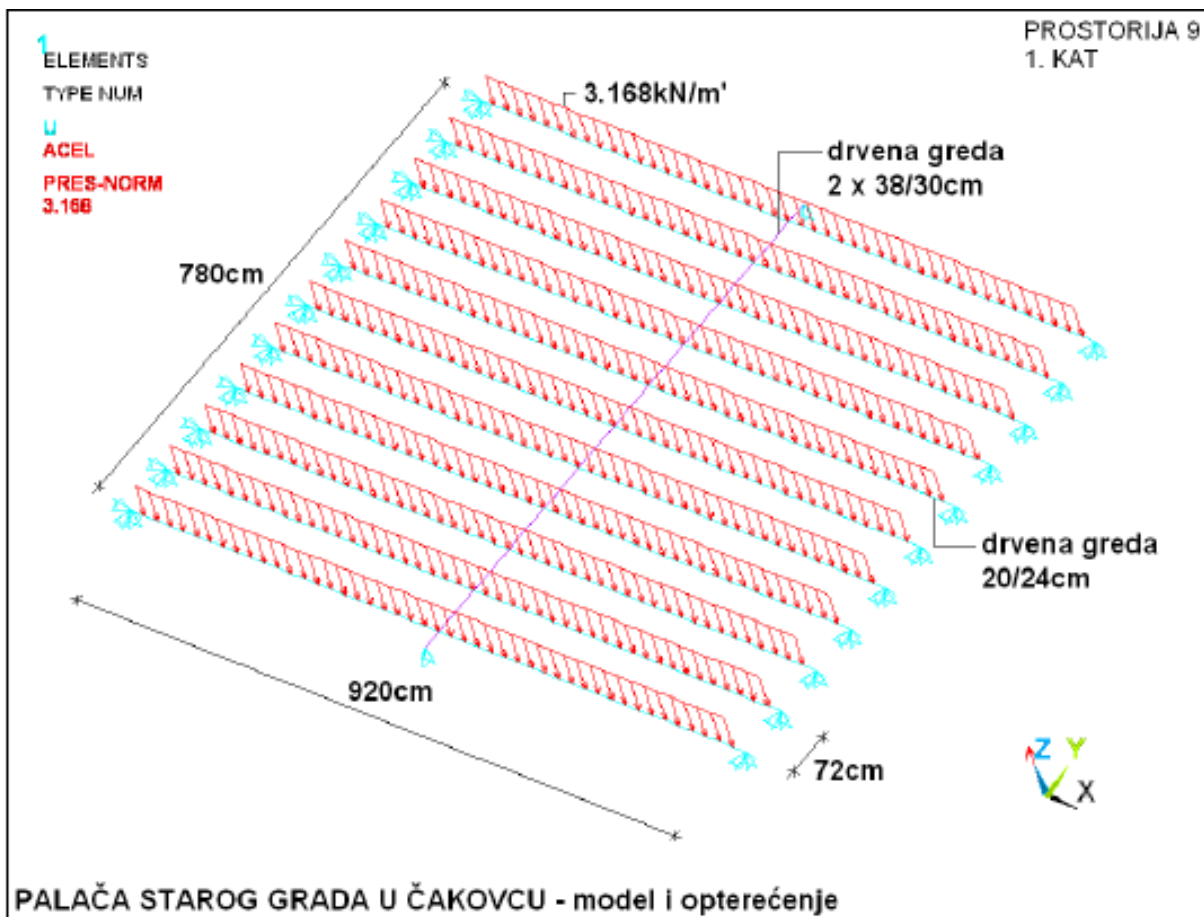
Strop 1. kata – PROSTORIJA I K 9

$$f = 4,62 \text{ cm} < f_{\text{dop}} = \frac{l}{300} = \frac{780}{300} = 2,60 \text{ cm}$$

Obzirom je proračunom utvrđeno da stropna konstrukcija 1. kata na dijelu prekoračuje dopuštene granice naprezanja predviđa se ojačanje drvenih greda 2x38/30 cm s čeličnim limovima 2x20/400 mm u stropu 1. kata, prostorija 9.

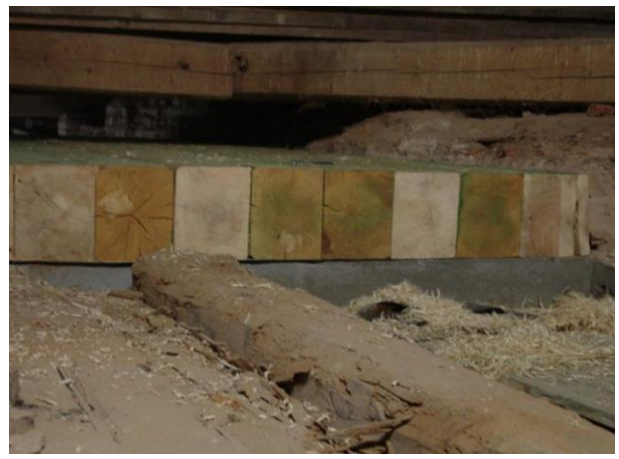
Slika 5.18 Fotodokumentacija rekonstruirane drvene međukatne konstrukcije

Temeljem očitovanja nadzornog inženjera, vezanom uz drvenu stropnu konstrukciju, prije bilo kakvih drugih sanacijskih radova, potrebno je izvesti zamjenu oštećenih, trulih i dotrajalih drvenih greda s kvalitetnim gredama II klase, dimenzija kao postojeće, te osigurati njihovo međusobno povezivanje i čvrste ležajeve za pravilno i sigurno nalijeganje greda na nosive zidove. Kako bi se utvrdilo građevinsko stanje slojeva drvenog grednika potrebno je, prije sanacije, ukloniti sve slojeve iznad drvenoga grednika (tavele + glina/ilovača, šuta, daske), koji su vlastite težine od 5,00 do 5,60 kN/m² + korisno opterećenje od 0,75 kN/m². Radove je potrebno izvoditi pažljivo, isključivo ručnim i lakim pomagalicama, bez uzrokovanja vibracija i korištenja strojeva, vodeći računa o sigurnosti konstrukcije, a sve uz stalan stručni nadzor. Kako bi se utvrdilo stvarno stanje greda na osloncima kao i stanje samih ležišta na mjestu oslanjanja greda (nosivi zidovi), potrebno je izvesti radove sondiranja slojeva konstrukcije.

Sanacija stropa izvodila se na način da je prvo postavljena zaštitna i radna skela, te su demontirani postojeći slojevi međukatne konstrukcije (žbuka, trstika, daske, drvene grede, šuta). Skidanje žbuke izvodi se uz prethodno odobrenje nadležnog konzervatora. Sav otpadni materijal odveden je na gradski deponij. Po demontaži postojećih slojeva izvedena je priprema za postavljanje novih drvenih greda. Sva površina je očišćena, te su izrađena ležišta za drvene stropne grede. Ležišta se izrađuju štemanjem, pažljivo, ručno, bez uporabe alata koji uzrokuju vibracije. Drvene i čelične grede ugrađivane su prema glavnom projektu, u koordinaciji glavnog nadzornog inženjera, nadležnog konzervatora, glavnog projektanta i izvođača radova. Grede su dodatno ojačane zategama. Pogled stropa obijen je daskama na stropne grede, daske su obložene trstikom, a strop je ožbukovan vapnenom žbukom. Prema konzervatorskim uvjetima potrebno je zadržati postojeće profilacije u žbuci. U podu tavana izvedene su OSB ploče, vijcima pričvršćene na daske, izvedene na stropne grede.

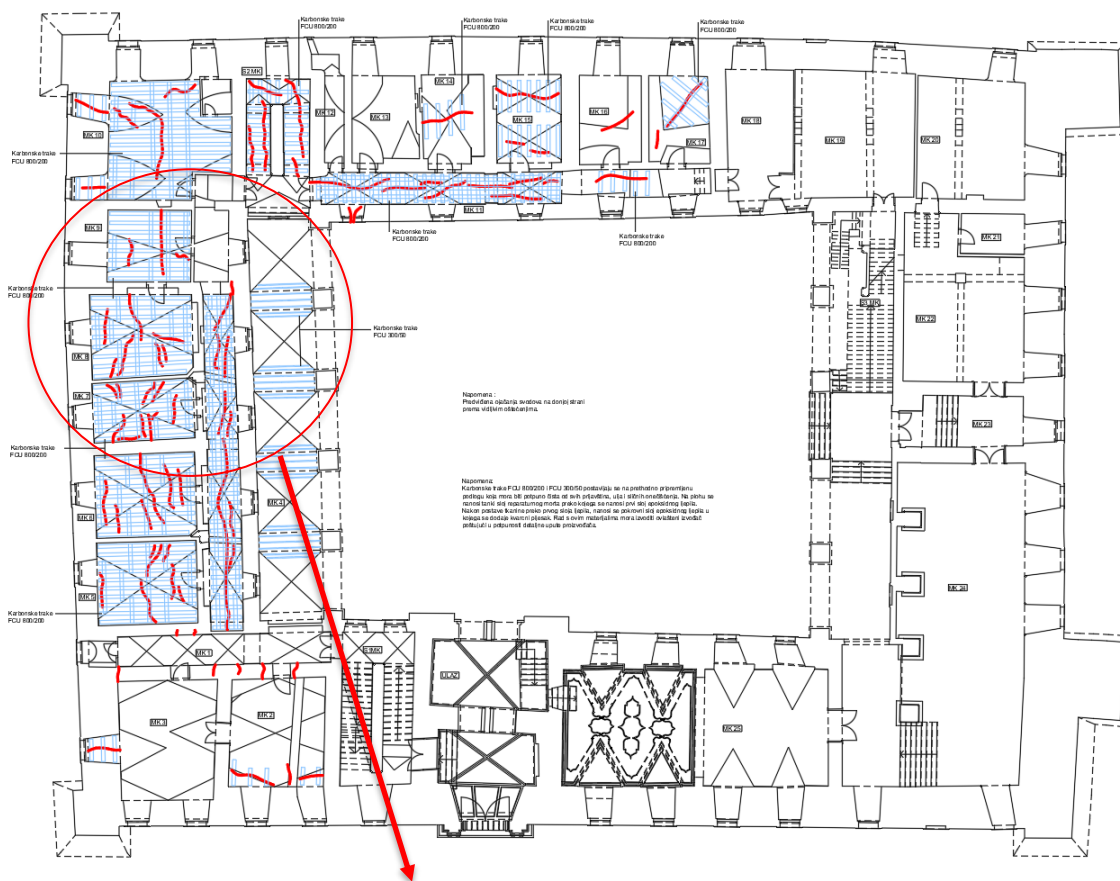
OJAČANJE DONJE PLOHE SVODOVA A KARBONSKIM TRAKAMA - SVODOVI MEĐUKATA

Analizom postojećeg stanja utvrđeno je da svodovi hodnika 1. i 2. kata na pojedinačnim modelima pokazuju karakteristična oštećenja na mjestima uklještenja svoda u uzdužne zidove s gornje strane i u tjemenu svoda s donje strane. Radi se o formiranju zglobova na mjestima prekoračenja vlačne čvrstoće materijala. Najveća prekoračenja vlačne čvrstoće pojavljuju se na petama i tjemenu svoda.

Napomena :
Predviđena ojačanja svodova
na donjoj strani prema vidljivim
oštećenjima.

Napomena:
Karbonske trake FCU 800/200 i FCU 300/50 postavljaju se na prethodno pripremljenu podlogu koja mora biti potpuno čista od svih prijavština, ulja i sličnih onečišćenja. Na plohu se nanosi tanki sloj reparaturnog morta preko kojega se nanosi prvi sloj epoksidnog ljepila. Nakon postave tkanine preko prvog sloja ljepila, nanosi se pokrorni sloj epoksidnog ljepila u kojega se dodaje kvarcni pijesak. Rad s ovim materijalima mora izvoditi ovlaštenu izvođača poštujući u potpunosti detaljne upute proizvođača.
