Završni rad br. 019/GRD/2021

**Sanacija dijela palače Starog grada Zrinskih u Čakovcu**

**Odjel Graditeljstvo**

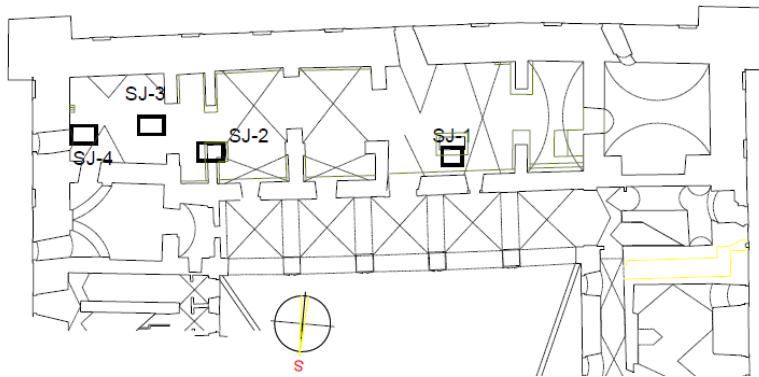
Slika 2.5 Tlocrt podruma - pozicije sondažnih jama

Temeljem „Mišljenja o temeljenju“ izrađenog od strane tvrtke Geoexpert GTB d.o.o. Zagreb dan je uvid o kvaliteti temeljnog tla i stanja temeljne konstrukcije. Izradi Mišljenja prethodilo je ispitivanje s ciljem utvrđivanja sastava i karakteristika temeljnog tla, određivanje računskih parametara čvrstoće, te provedba geostatičkih analiza nosivosti i slijeganja. U sklopu terenskih geomehaničkih istražnih radova izvedena je geomehanička prospekcija lokacije, te je izvršen pregled četiri sondažne jame iskopane u podrumu jugoistočnog krila Palače.

- *Dio novih oštećenja posljedica je dodatnih slijeganja zbog truljenja organske komponente u temeljnog tlu (slojevi treseta) kao i zbog propadanja drvenih pilota.*

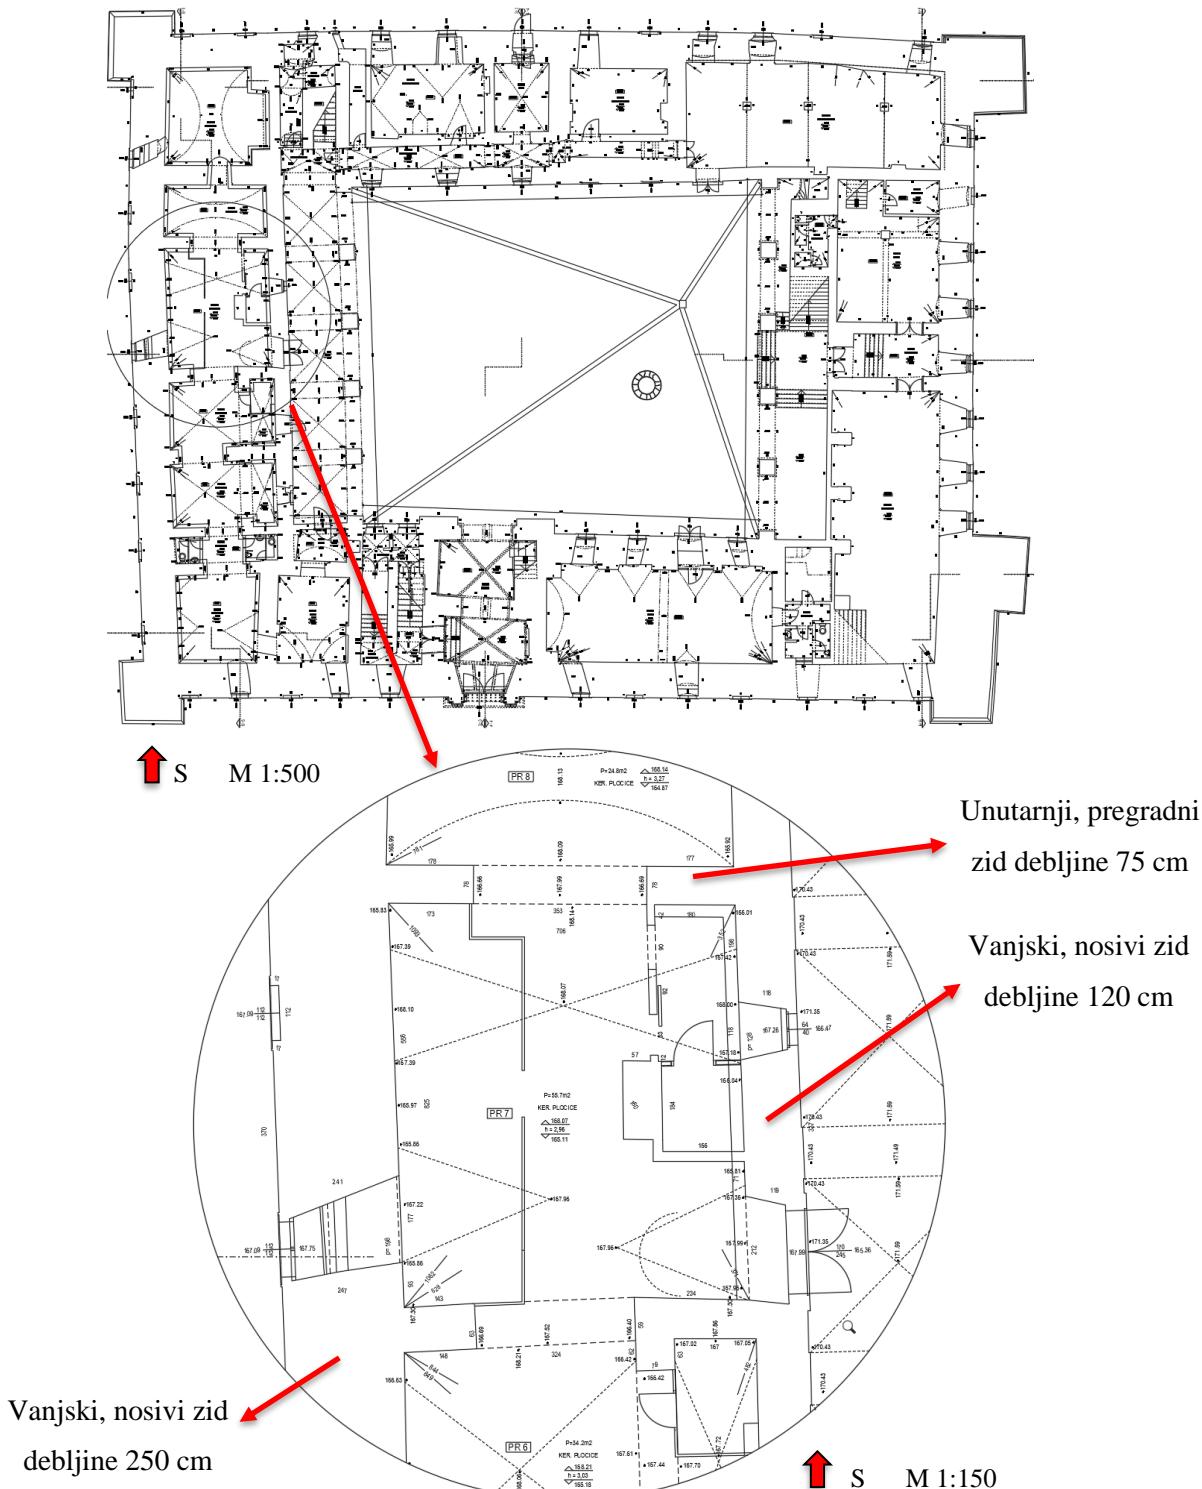
*Slika 3.4 Tlocrt prizemlja s prikazom vanjskih zidova*

Vanjski zidovi temeljeni su na dubini od cca 3 m od poda podruma. Oštećenja nosivih zidova najizraženija su u jugoistočnom i jugozapadnom krilu Palače. Oštećenja su vidljiva kao pukotine u zidovima, nastala od popuštanja temelja, pomicanja zidova ili odvajanja loše povezanih zidova. Dodatan nepovoljan učinak na zidove imaju i potresi koji su s godinama dodatno oštećivali nosivu konstrukciju, kao i arhivska građa koja je kroz duži vremenski period uzrokovala veliko opterećenje na nosivu konstrukciju. Značajna oštećenja zapadnog polja jugozapadnog krila posljedica su prevelikih progiba stropnih roštilja na koje su oslonjeni pregradni zidovi međukata, 1. i 2. kata, dok su oštećenja u dijelu jugoistočnog krila posljedica popuštanja zidova oslonjenih na svodove međukata, a na koje zidove se oslanjaju drveni grednici stropa 1. kata. Oštećenja zidova izražena su i u dijelu prizemlja. Prema povijesnim podacima poznato je da su stari, trošni svodovi međukata u prvoj polovini 18. stoljeća srušeni i zamijenjeni novima uz, na nekim mjestima podebljanje zidova dozidavanjem.

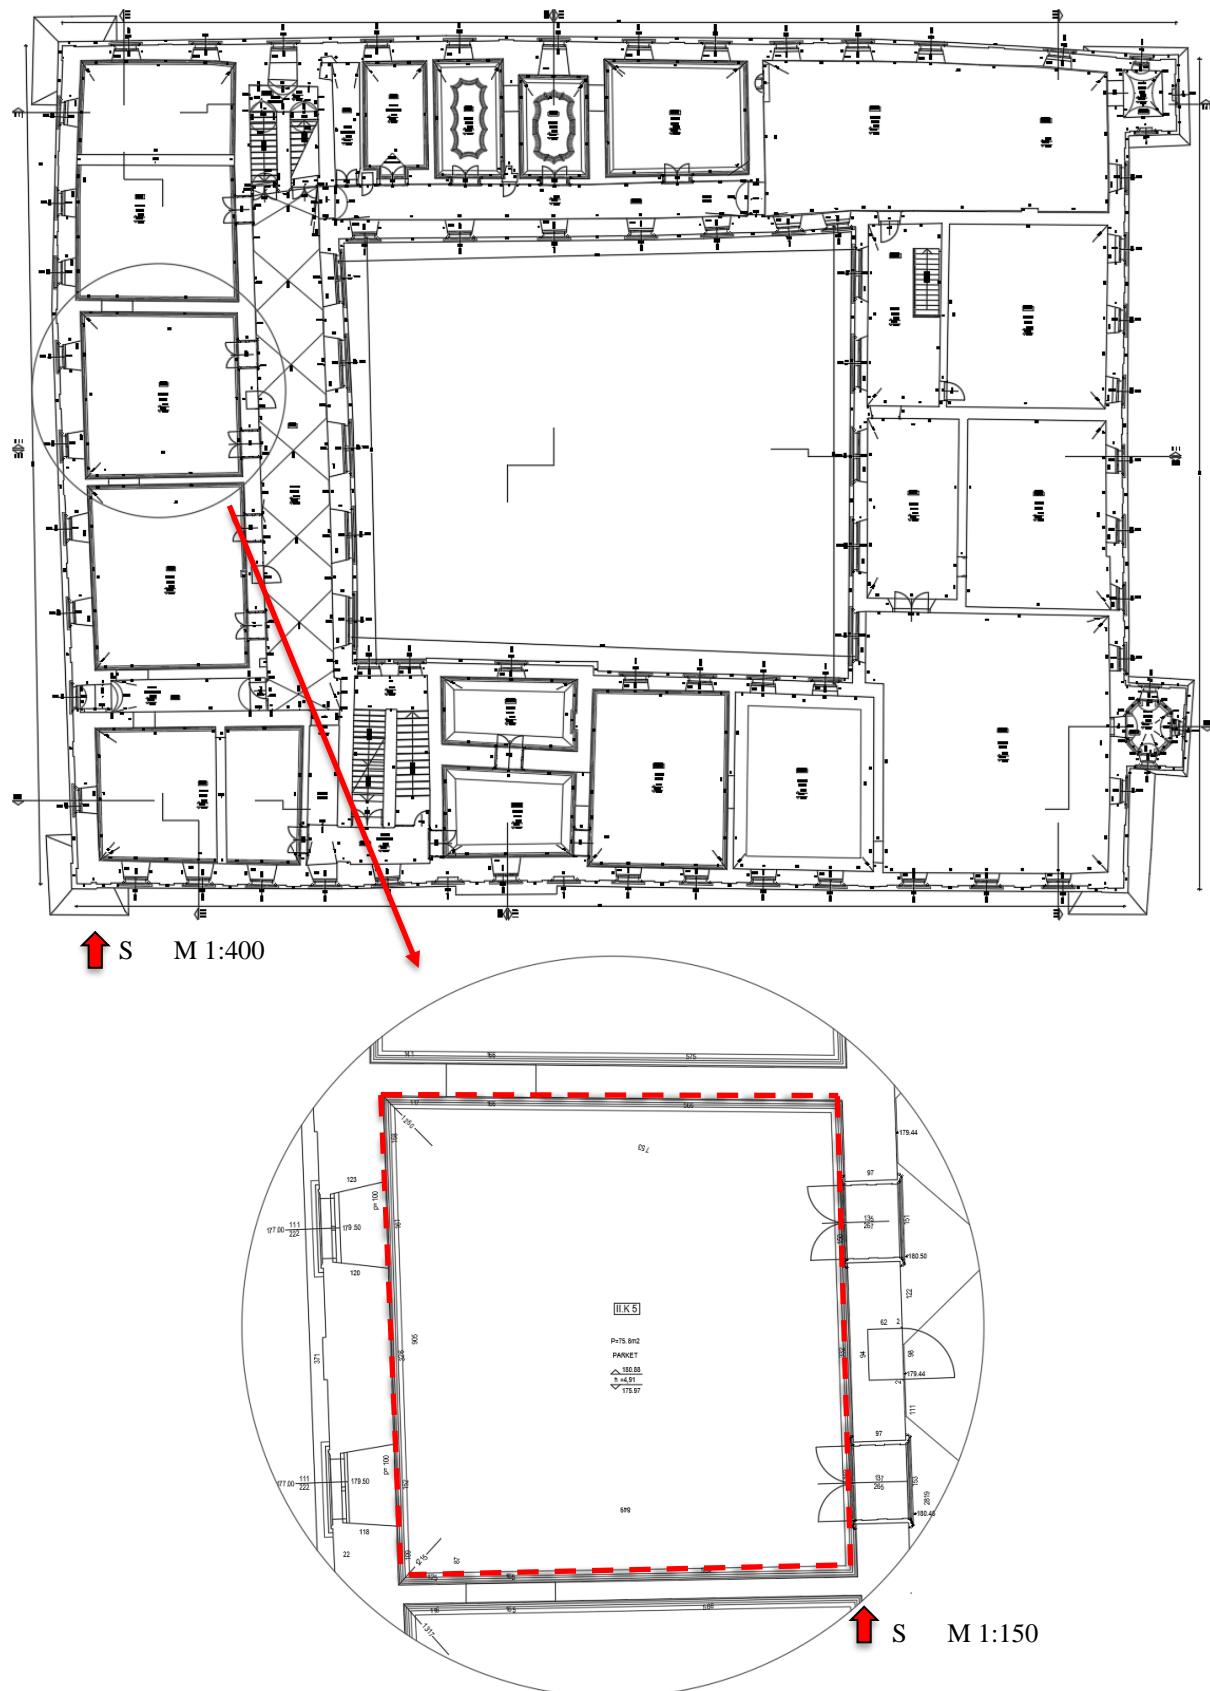
Slika 3.10 Analizirana prostorija oznake II.K 5. na drugom katu (tlocrt)

Jedan od mnogih problema Palače su oštećene međukatne konstrukcije, dok je u ovom poglavlju detaljnije analiziran samo manji dio međukatne konstrukcije - strop iznad prostorije 2. kata, oznake II.K 5 (tlocrt drugoga kata sjeveroistočnog krila palače Staroga grada Zrinskih, Čakovec) gdje je došlo do urušavanja dijela stropne konstrukcije. Prostorija u kojoj je nastao štetni događaj koristi se u izložbene svrhe. Iznad drugoga kata, nalazi se etaža potkrovlja - tavan.

Nakon urušavanja dijela stropne konstrukcije obavljen je pregled od strane sudskog vještaka koji u svom nalazu navodi: „*Pregledom podgleda stropne konstrukcije u prostoriji drugoga kata oznake II.K 5 te poda - hodne površine na potkroviju - tavanu građevine potrebno je prostor osigurati od daljnog urušavanja (poduprijeti strop s vertikalnim osloncima što bliže nosivim zidovima) i omogućiti sigurno kretanje po podu tavana. Pregledom je učen progib stropa, koji nije ravnomjeran (od 4-5 do 12 cm), te je izrazitiji prema pročelju vanjskog zida, a što je uočljivo i promatranjem poda na tavanu.*“

*„... zaključujem da je uzrok nastanka štetnog događaja – urušavanja stropne konstrukcije iznad prostorije likovne postave na drugome katu palače Staroga grada u Čakovcu, oznake II.K 5, njezina dotrajalost. Starost, razne i mnogobrojne intervencije na građevini i djelovanje atmosferilija (procurivanje krovišta) kroz nepoznata vremenska razdoblja su elementi koji općenito vrlo negativno djeluju na postojanost i nosivost gradiva i sustava opisane stropne konstrukcije...“*

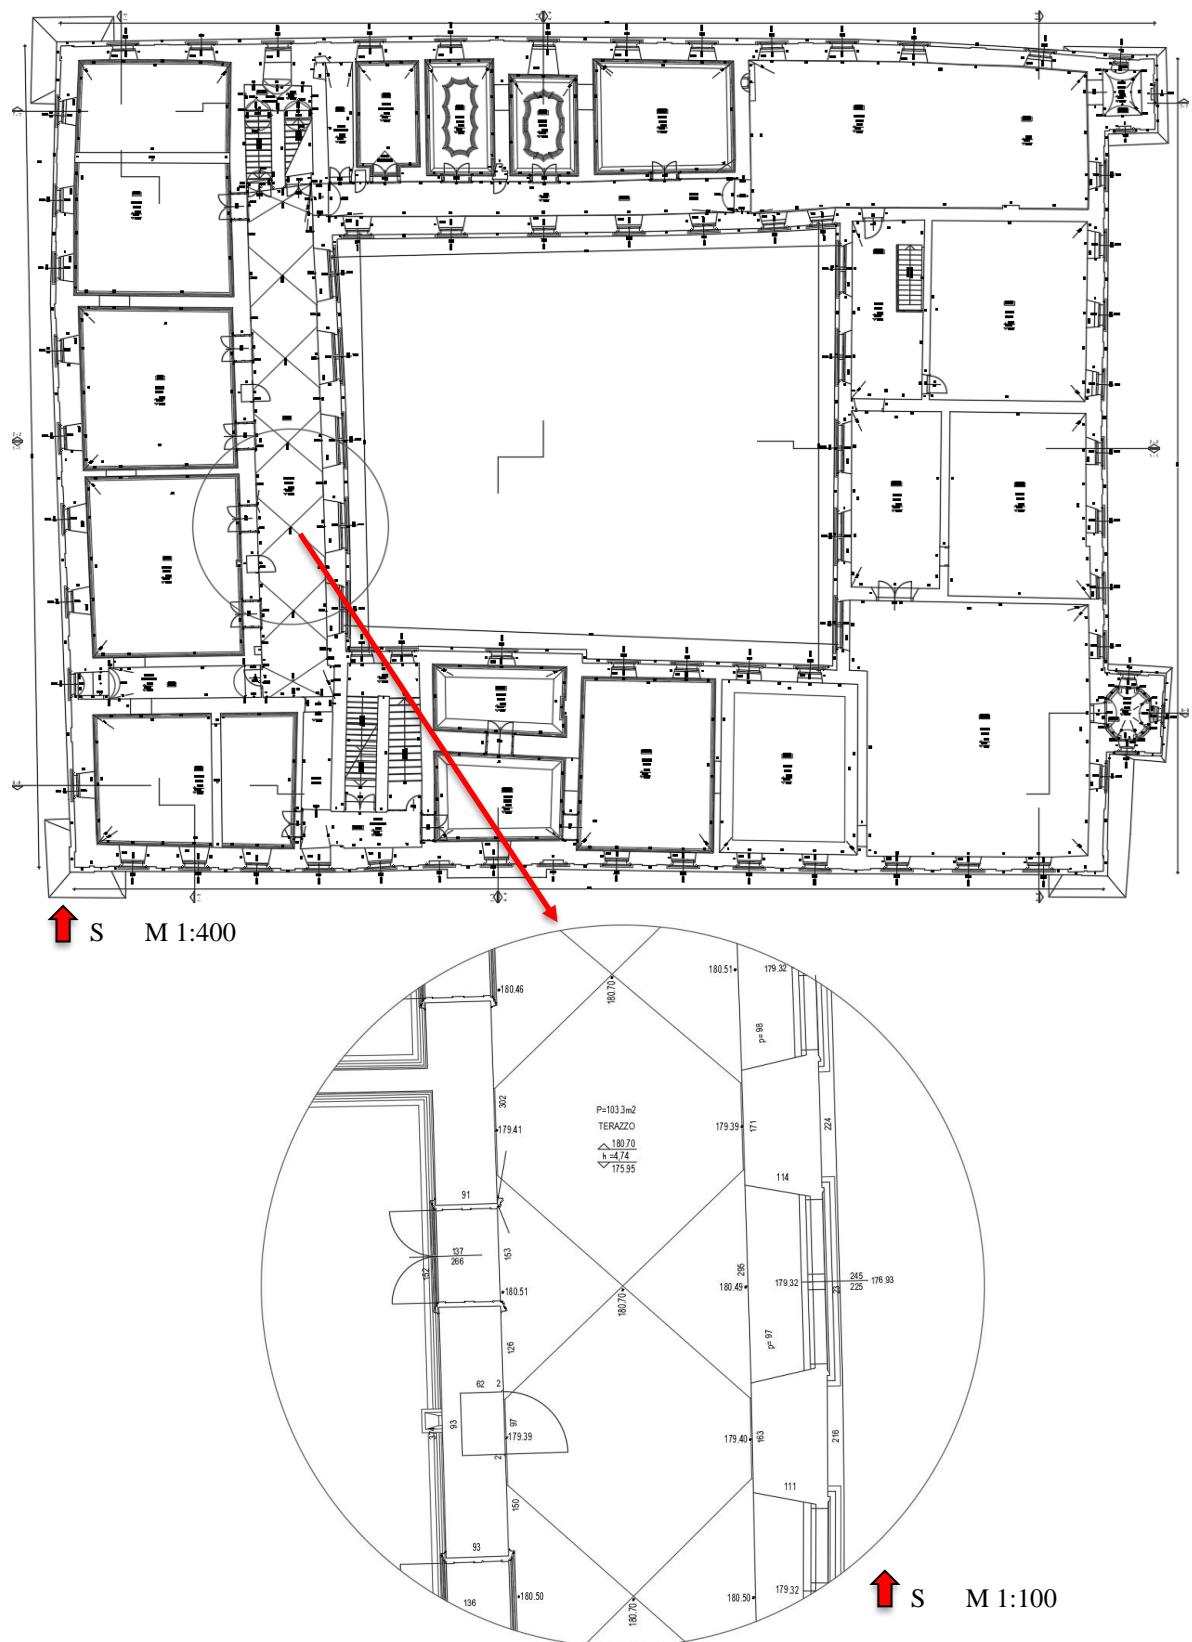
Slika 3.19 Analizirana prostorija hodnika na drugom katu (tlocrt)

Međukatna konstrukcija iznad prizemlja i međukata Palače, te hodnika 1. i 2. kata izvedena je od svodova, zidanih opekom u vapnenom mortu. U ovom dijelu detaljnije je analiziran manji dio međukatne konstrukcije – zidani svod iznad hodnika 2. kata. U nastavku (slika 3.19.) je kroz tlocrt i presjek konstrukcije prikazan položaj hodnika 2. kata. Zidani svodovi tlocrtno su označeni sa dvije prekrižene linije, sjecište tih linija predstavlja najvišu točku svoda. Iznad drugoga kata, nalazi se etaža potkovlja - tavan.

Analizom postojećeg stanja utvrđeno je da svodovi hodnika 1. i 2. kata na pojedinačnim modelima pokazuju karakteristična oštećenja na mjestima uklještenja svoda u uzdužne zidove s gornje strane i u tjemenu svoda s donje strane. Radi se o formirajućim zglobovima na mjestima prekoračenja vlačne čvrstoće materijala. Najveća prekoračenja vlačne čvrstoće pojavljuju se na petama i tjemenu svoda.

Zidani svodovi moraju dobiti ojačanja na mjestima pukotina, odnosno, na mjestima prekoračenja vlačne čvrstoće. Potrebno je najprije sanirati pukotinu čišćenjem raspucanog i olabavljenog materijala. Nakon toga pukotinu treba očistiti ispuhivanjem komprimiranim zrakom i navlažiti je prije injektiranja injekcijske smjese. Za injektiranje se preporuča smjesa prirodnog hidrauličkog vapna. Za ojačanje vlačne zone svodnih ploha i ploha pojasnica predviđaju se karbonske trake koje se lijepe na prethodno pripremljenu podlogu. Ona mora biti potpuno čista od svih prljavština, ulja i sličnih onečišćenja. Na plohu se nanosi tanki sloj reparaturnog morta preko kojega se nanosi prvi sloj epoksidnog ljepila. Nakon postave tkanine preko prvog sloja ljepila, nanosi se pokrovni sloj epoksidnog ljepila u koji se dodaje kvarcni pijesak. Na taj način ojačava se vlačni dio poprečnog presjeka svoda uz prethodno saniranje pukotine. Rad s ovim materijalima mora izvoditi ovlašteni izvođač poštujući u potpunosti detaljne upute proizvođača. U razini svih stropnih konstrukcija predlaže se ugradnja horizontalnih zatega od karbonske tkanine, uz način izvedbe već opisan za ojačanje svodova. Zatege se postavljaju u svim poljima omeđenim nosivim zidovima.

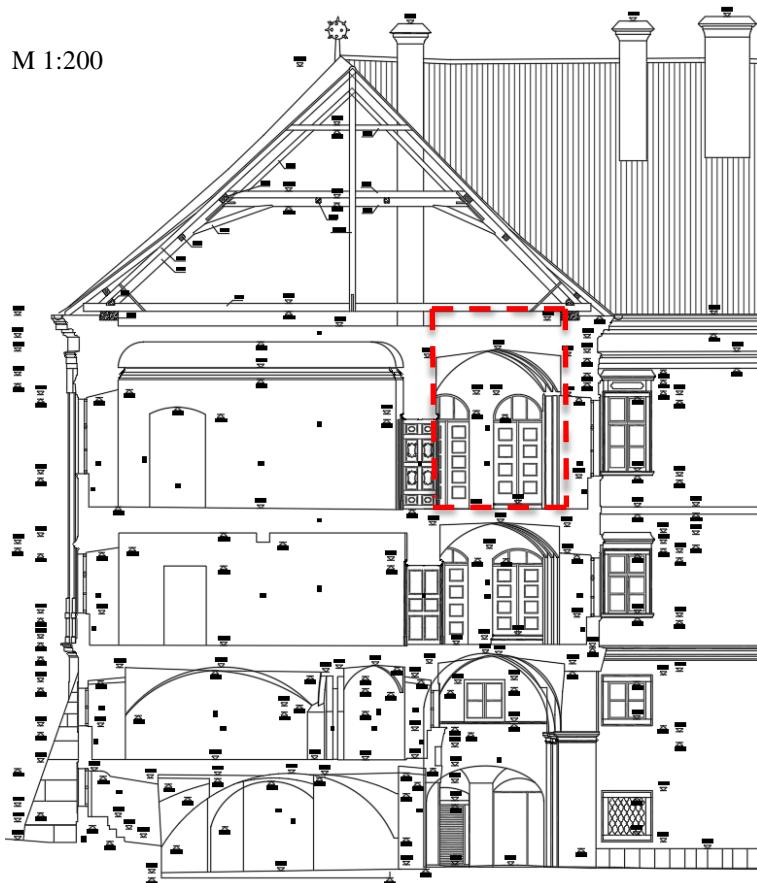
*Slika 3.20 Analizirana prostorija hodnika na drugom katu (presjek)*

Rekonstrukcija pojedinih dijelova palače, kao i nadogradnja katova, pridonijeli su nastanku značajnih diferencijalnih slijeganja tla pod novim opterećenjem i time do oštećenja zidova i svodova cjelokupne nosive konstrukcije. Horizontalne sile svodova prizemlja i međukata na oslabljenoj podlozi (temeljenje na močvarnom tlu) dovode da značajnih pomaka temelja što se, prenosi i na nosive zidove uzrokujući i njihova oštećenja. Isto tako, veliko opterećenje na svodovima prizemlja jugoistočnog krila za vrijeme deponiranja arhivske građe dodatno je pogoršalo stanje prethodno oštećenih svodova. Oštećenja svodova i zidova u prizemlju istog su uzroka. Doprinos oštećenjima svakako je i u ovom slučaju u slijeganju temelja nosivih zidova. Prema povijesnim podacima poznato je da su stari, trošni svodovi međukata u prvoj polovini 18. stoljeća srušeni i zamijenjeni novima uz, na nekim mjestima podebljanje zidova dozidavanjem. Isto se dogodilo i sa svodovima prizemlja.

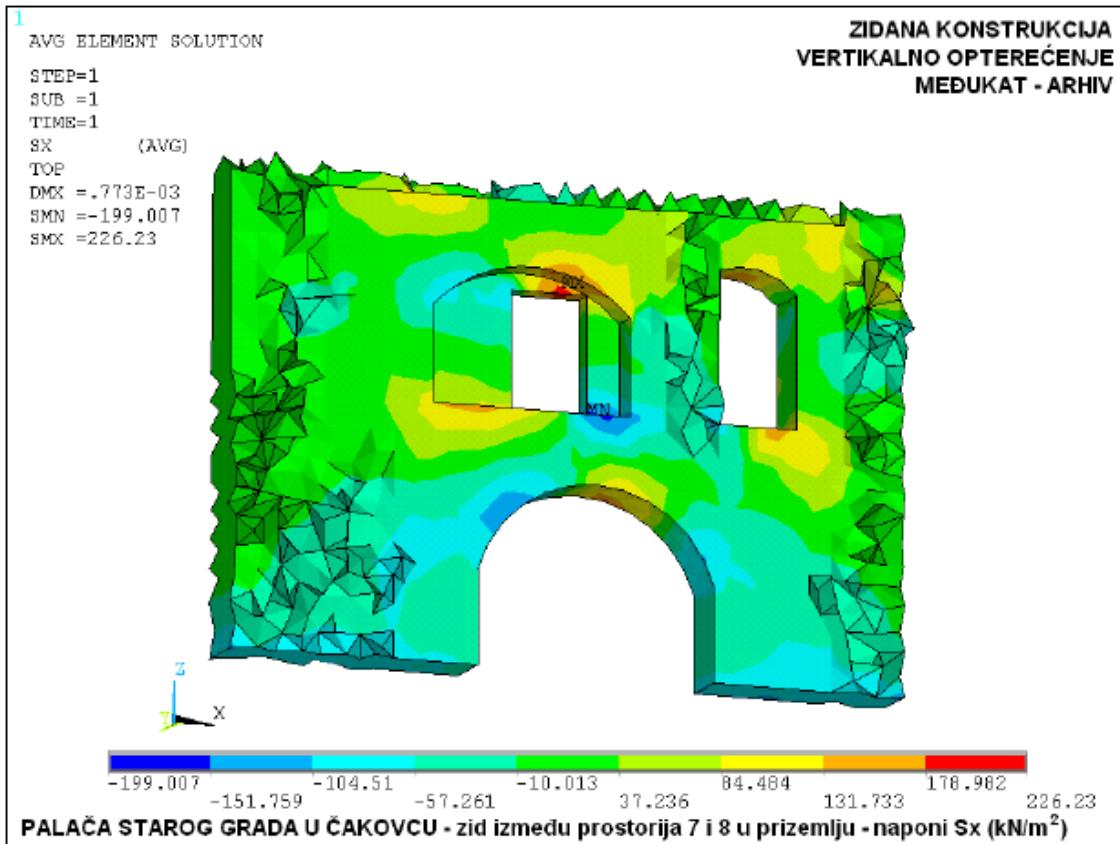
## Postojeće stanje:

Kroz proračun je analizirani pregradni zid između prostorija PR7 i PR8 u prizemlju Palače.

Slika 4.1 Pukotine na pregradnom zidu između prostorija PR7 i PR8 u prizemlju

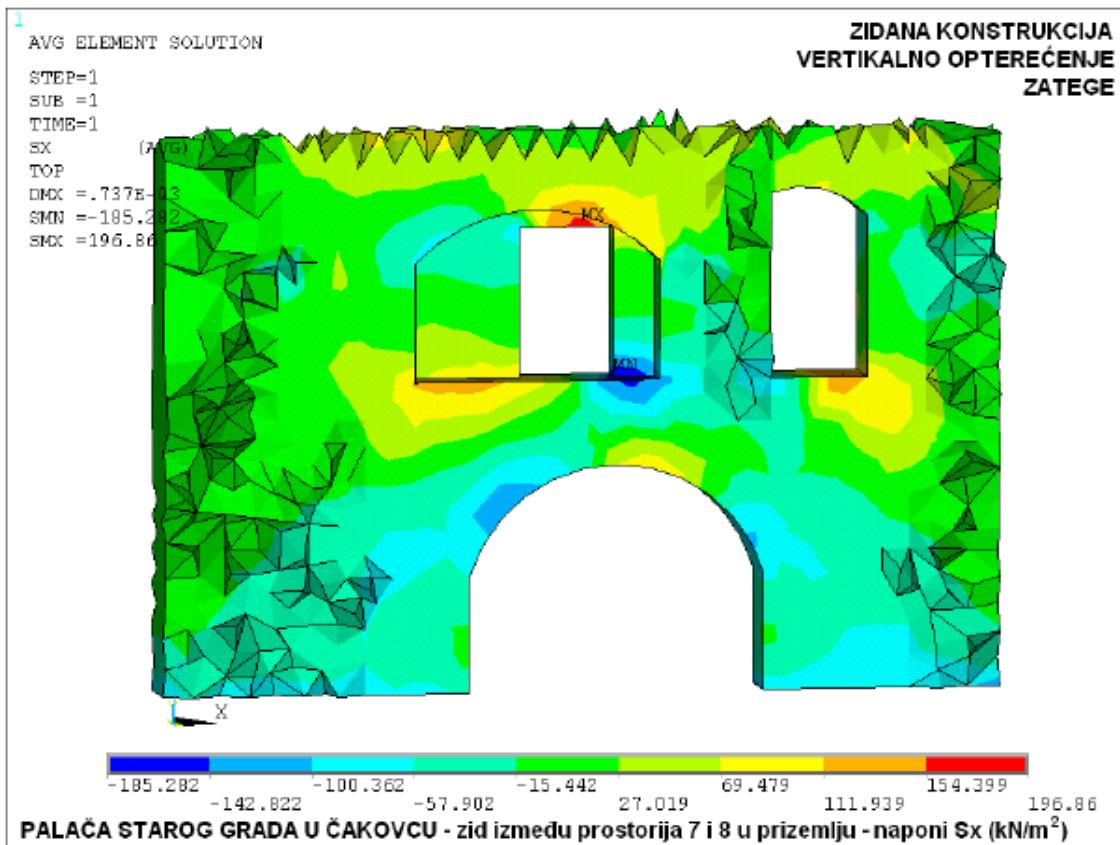
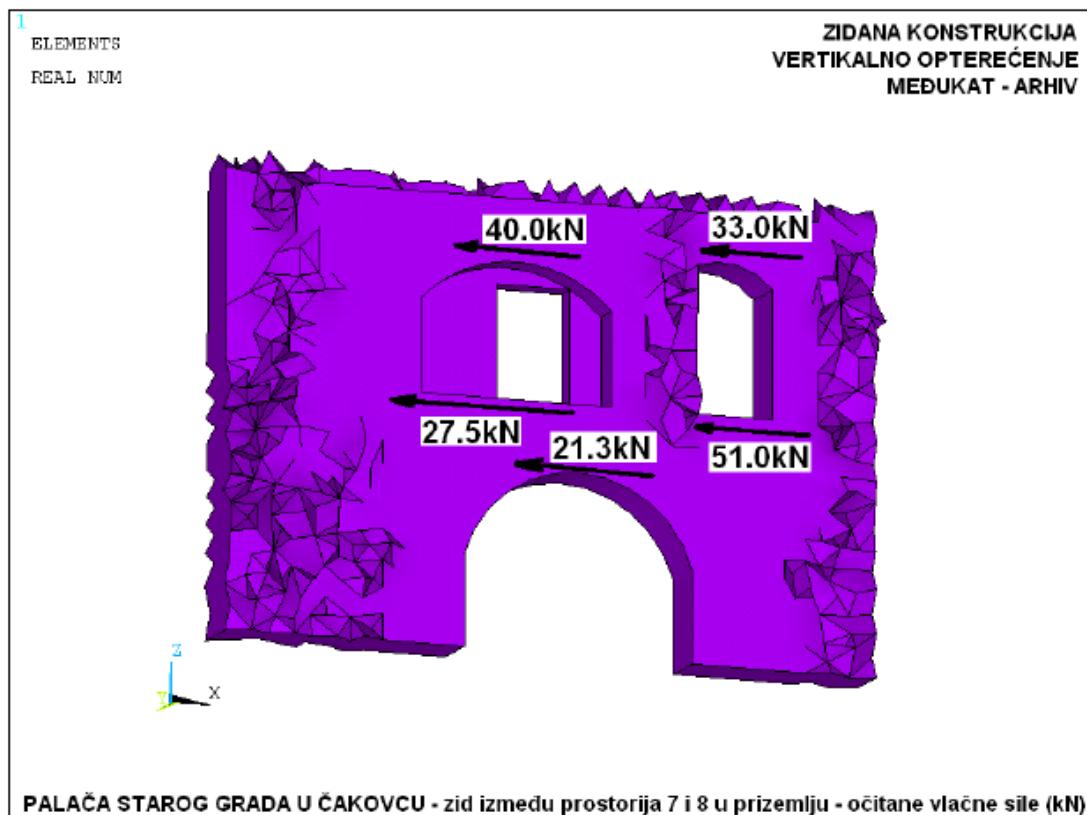
## Novi model sa zategama:

Vlačni naponi u modelu ojačanom zategama na kritičnim mjestima smanjeni su za 15% u odnosu na model postojećeg stanja.

Na mjestima prekoračenja dozvoljenih naprezanja predviđa se ugraditi karbonska traka.

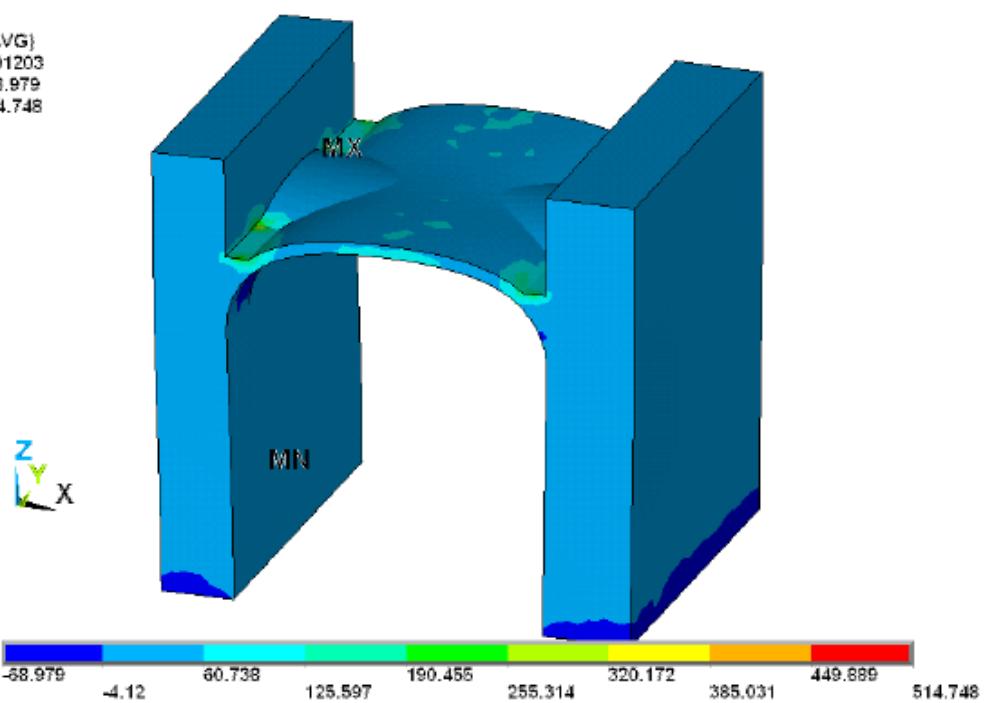
PALAČA STAROG GRADA U ČAKOVCU - svod hodnika 2. kata - glavni vlačni naponi S1 (kN/m<sup>2</sup>)

STEP=1  
SUB =1  
TIME=1  
S1 (AVG)  
DMX =.001203  
SMN =-68.979  
SMX =514.748

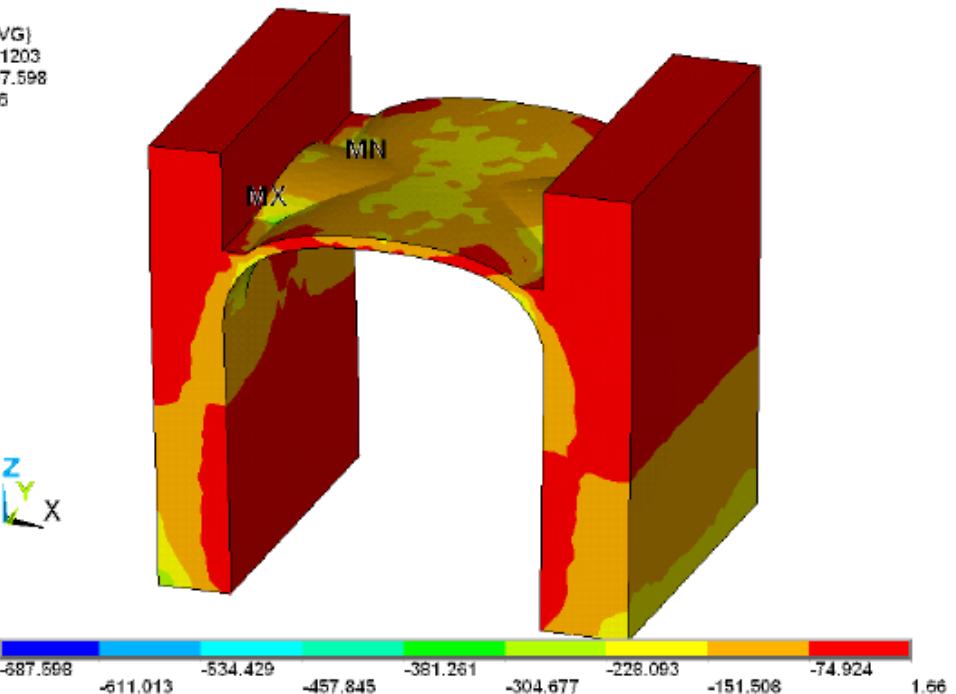
PALAČA STAROG GRADA U ČAKOVCU - svod hodnika 2. kata - glavni tlačni naponi S3 (kN/m<sup>2</sup>)

STEP=1  
SUB =1  
TIME=1  
S3 (AVG)  
DMX =.001203  
SMIN =-687.598  
SMX =1.66

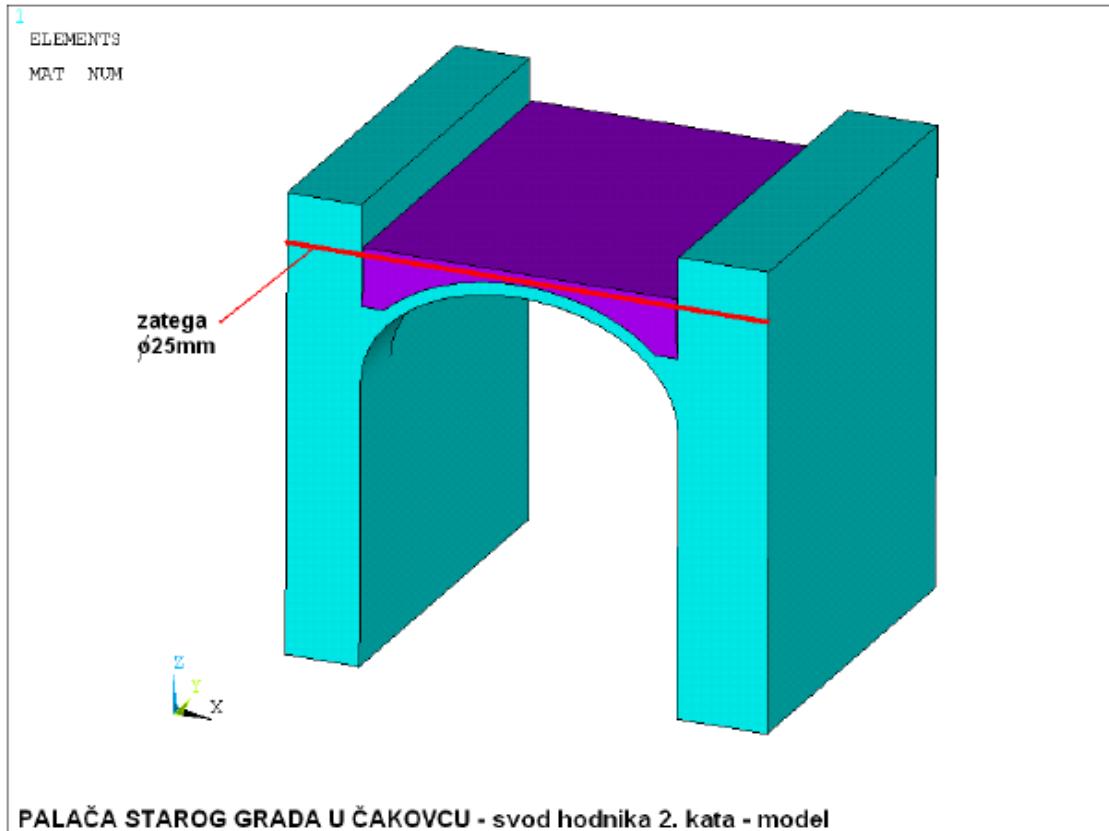
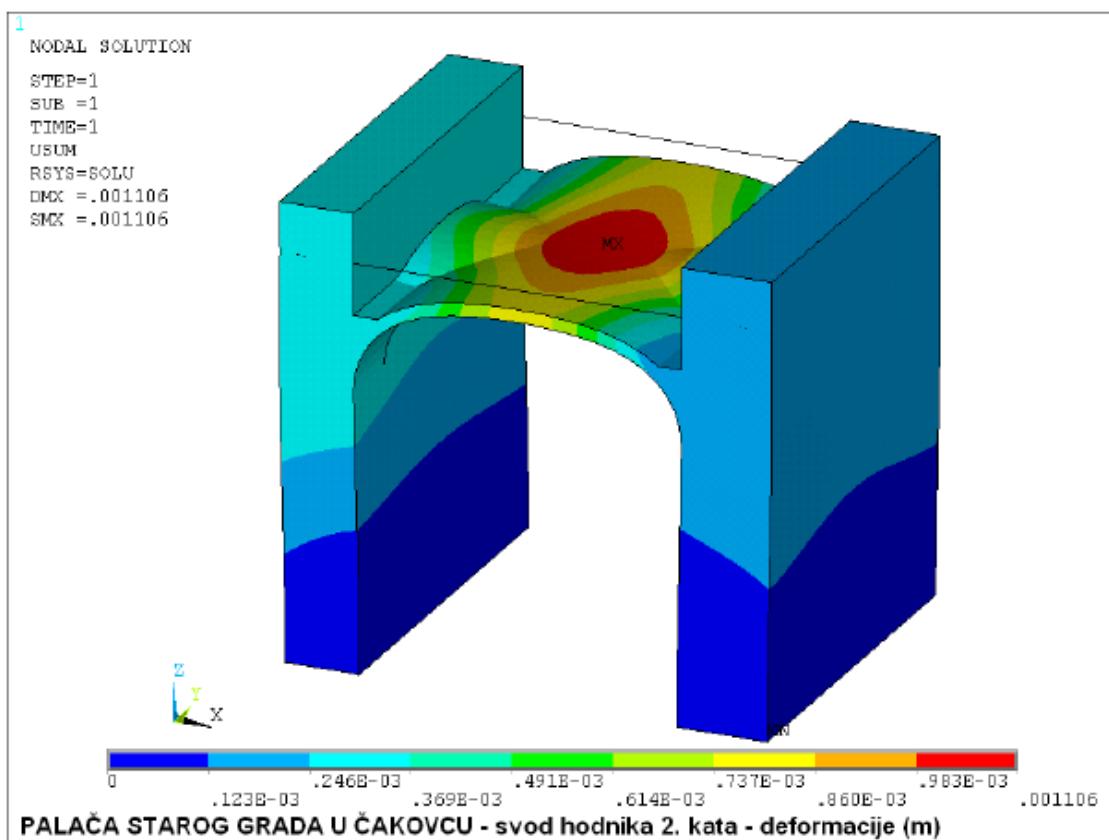
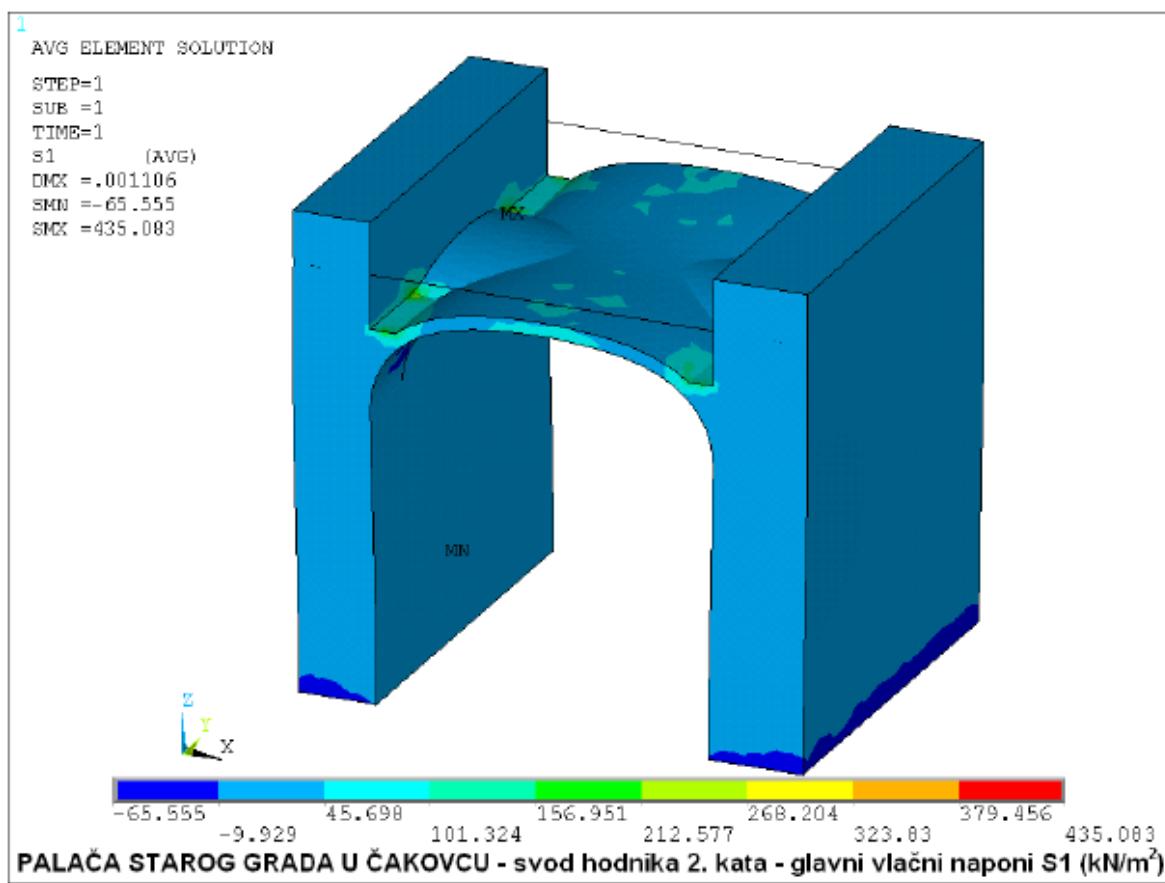
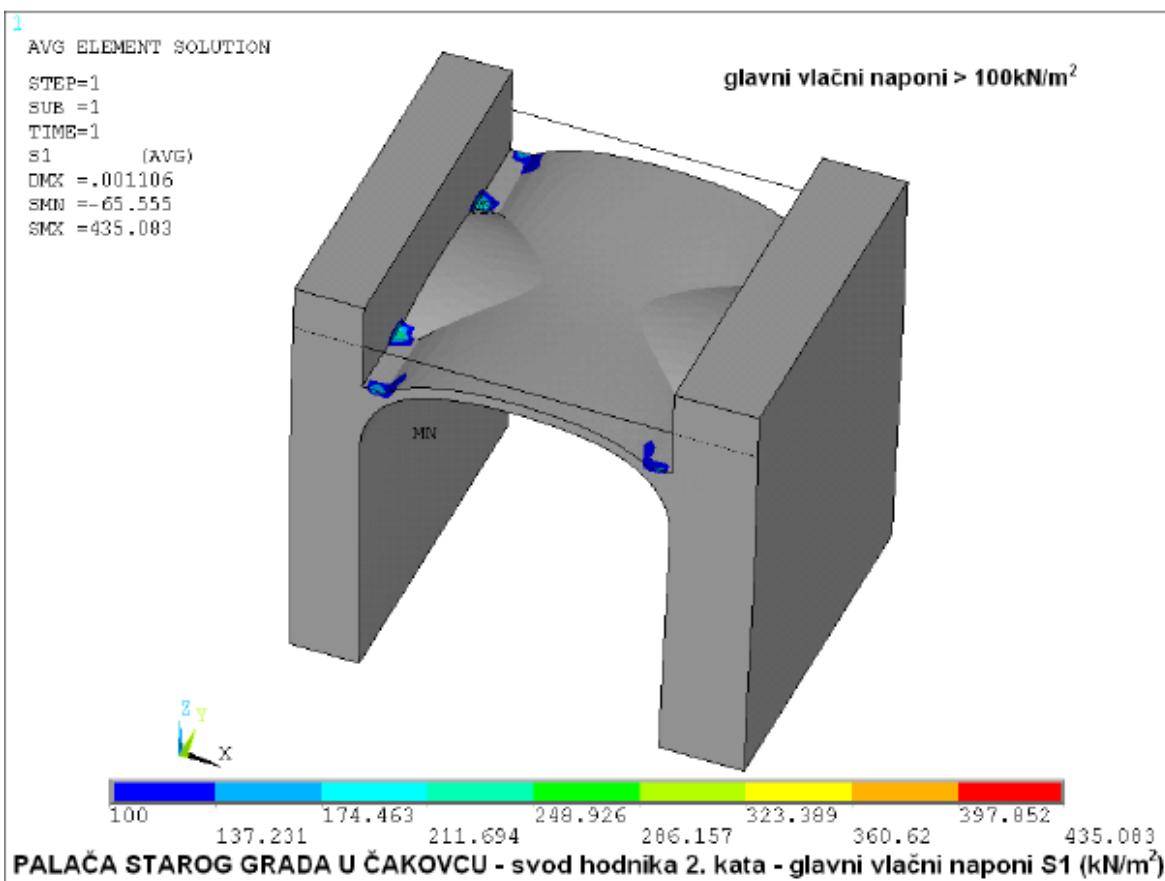
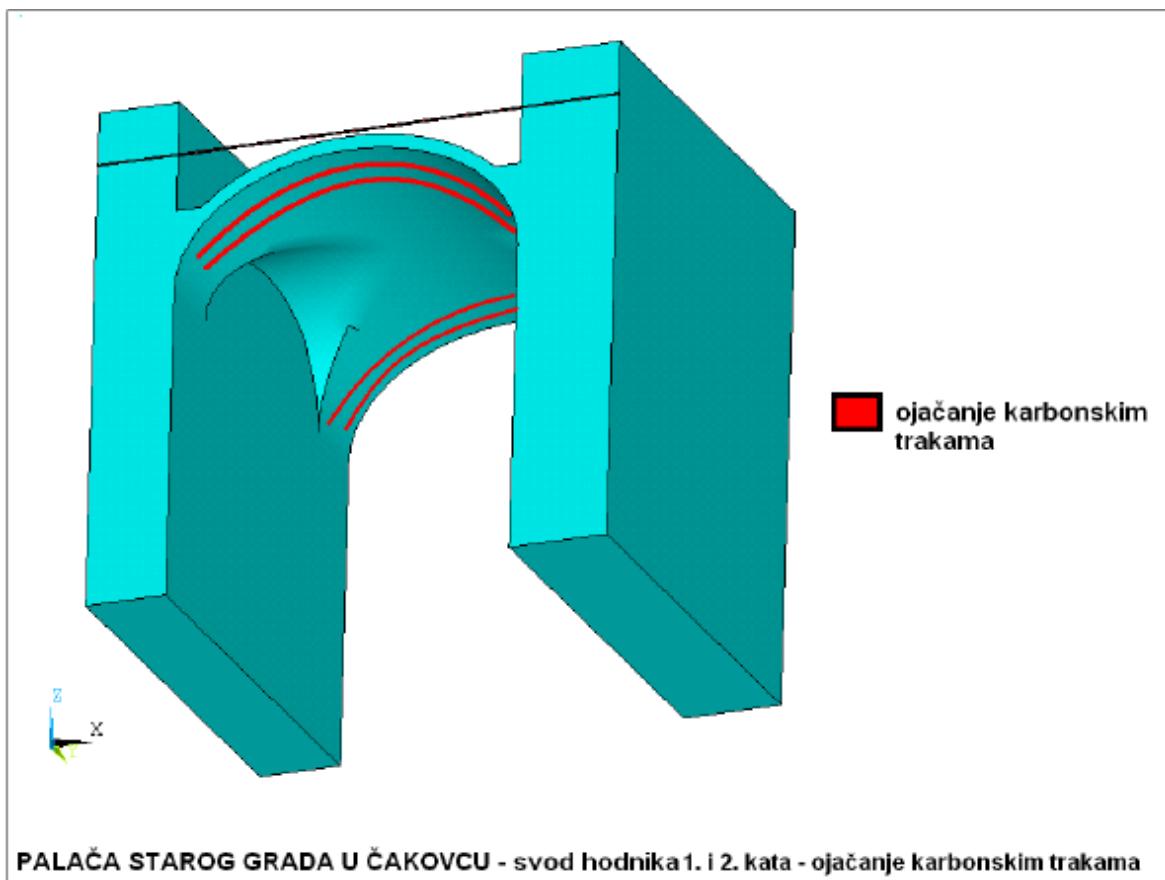
- Prikaz svoda hodnika sa zategama

Ugradnja zatega u modelu svoda hodnika, vlačna naprezanja na intradosu (unutarnja linija luka) svoda smanjuje ispod dopuštene granice, no obzirom na otvorene uzdužne pukotine u tjemojnoj zoni svoda obavezno je izvesti poprečno ojačanje karbonskim trakama.

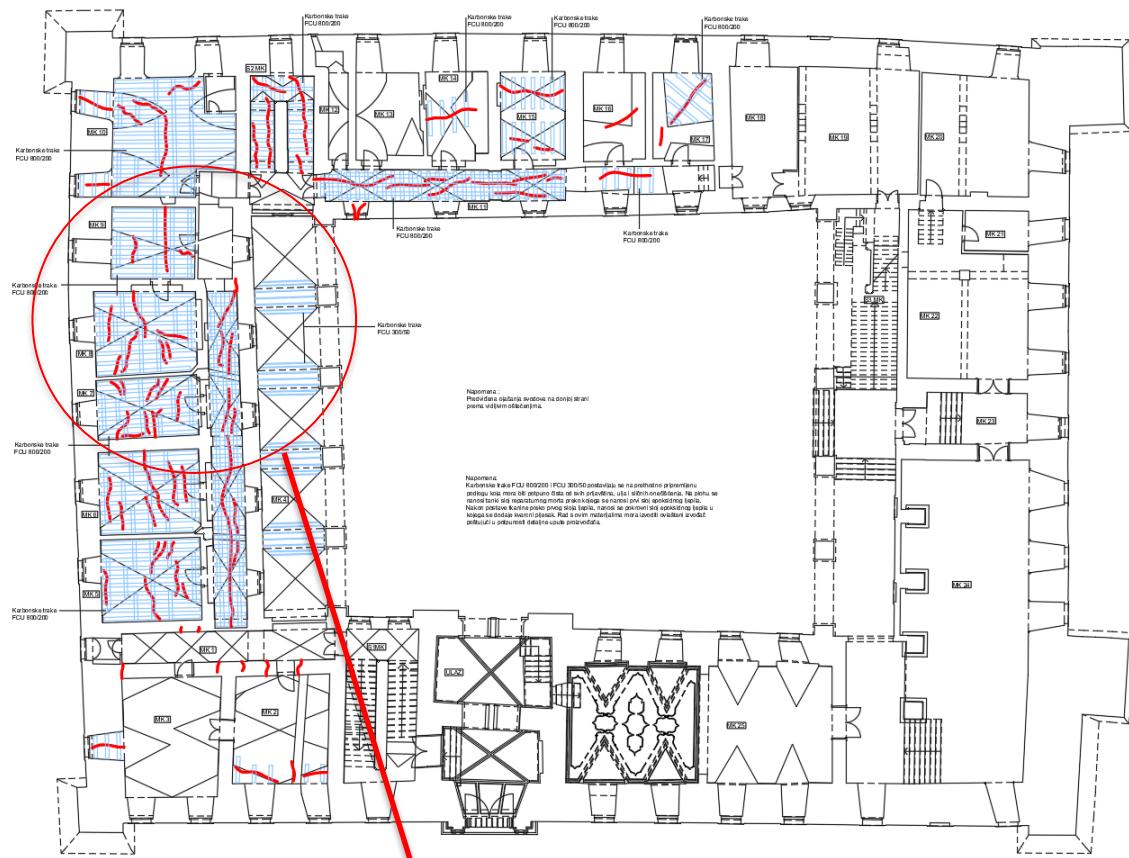
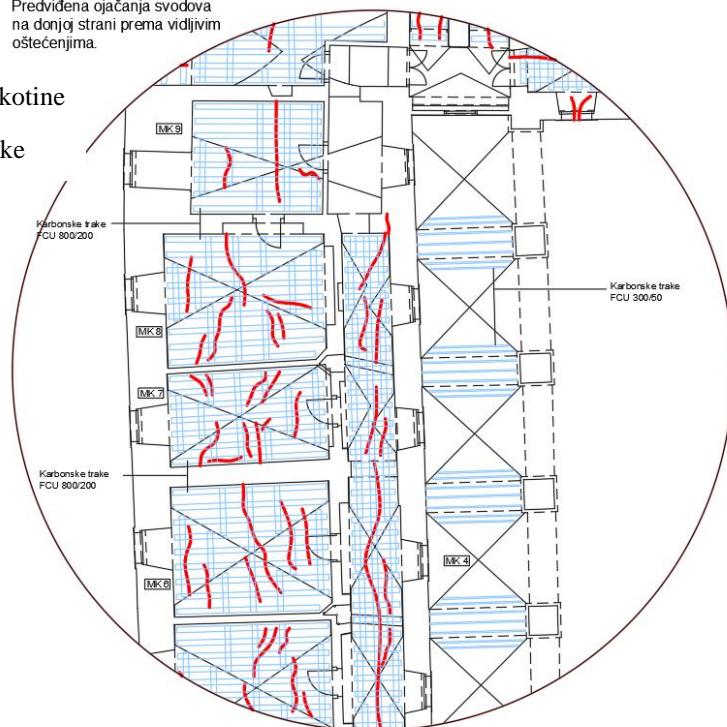
OJAČANJE DONJE PLOHE SVODOVA KARBONSKIM TRAKAMA - SVODOVI MEĐUKATA

Napomena:  
Predviđena ojačanja svodova  
na donjoj strani prema vidljivim  
oštećenjima.

Napomena:  
Karbonske trake FCU 800/200 i FCU 300/50 postavljaju se na prethodno pripremljenu podlogu koja mora  
biti potpuno čista od svih prijavština, ulja i sličnih onečišćenja. Na platu se nanosi tanki sloj reparativnog  
morta preko kojega se nanosi prvi sloj epoksiđnog lepljiva. Nakon postave tkanine preko prvog sloja lepljiva,  
nanosi se pokrovni sloj epoksiđnog lepljiva u kojega se dodaje kvarčni pijesak. Rad s ovim materijalima  
mora izvoditi ovlašteni izvođač poštujući potpunoće detaljne upute proizvođača.

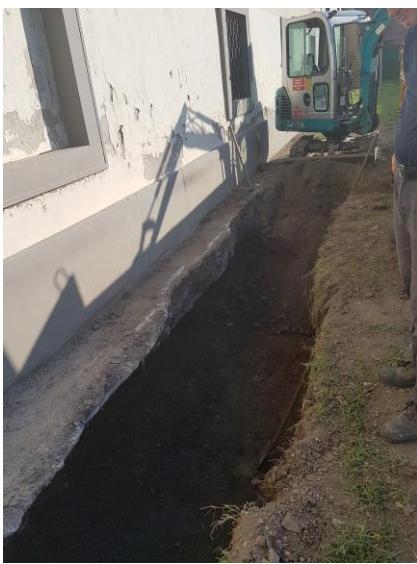
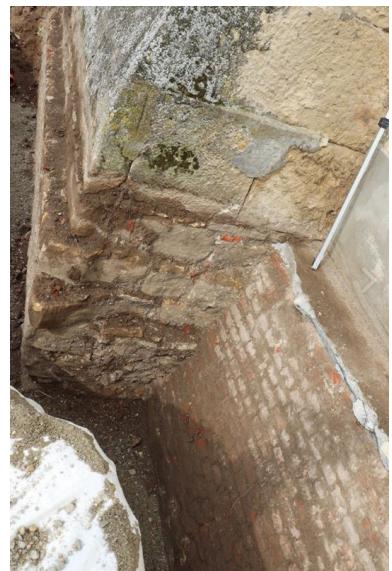
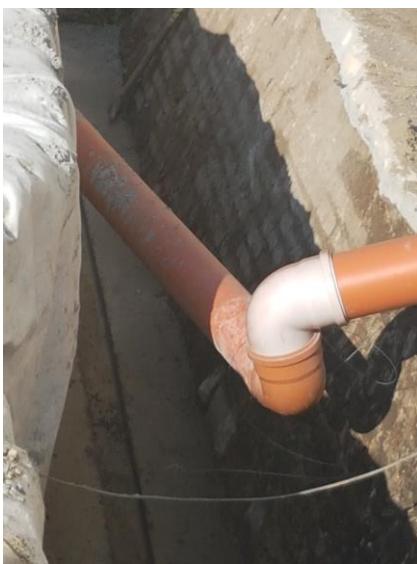
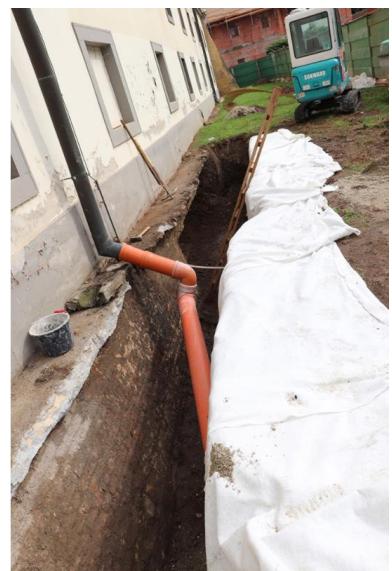
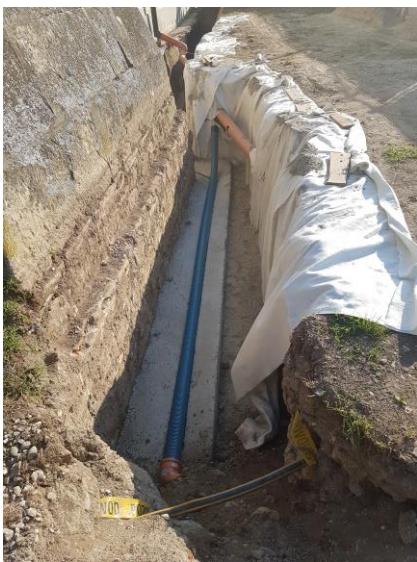
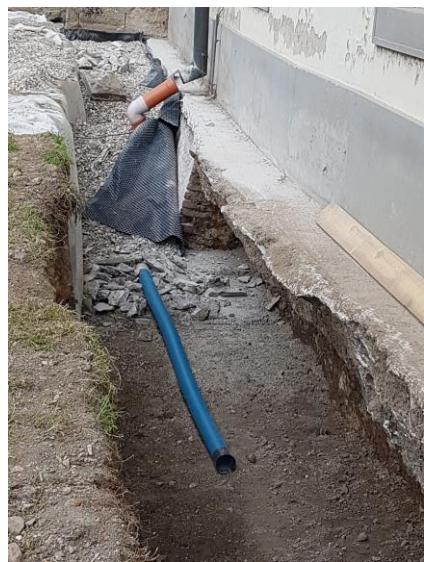
Slika 5.29 Izvođenje drenažnog sustava

Tijekom radova vršen je i arheološki nadzor te su detektirani dodatni piramidalni ugaoni potporni zidovi od cigli dozidani uz temelje, a koji su nastali sredinom 18. st., u vrijeme vladavine grofova Althan, kada su i vanjski ugaoni podupirači dozidani na palaču.

Drenažni sustav Palače izведен je uz južni dio palače, te je izведен kako bi se regulirale oborinske vode i zaštitili temelji i zid od natapanja vlagom. Iskop uz temelje građevine izведен je po kampadama, odnosno po segmentima od 2 m, kako ne bi došlo do konstruktivnog oštećenja građevine. Kampada je segment, odnosno dio rova, čijim iskopom se smanjuje mogućnost klizanja ili oštećenja konstrukcije. Najčešće se iskop vrši kopanjem svake druge kampade.
