Tehnička dijagnoza zgrade dječjeg doma u Koprivnici i prijedlog mjera sanacije

Master's thesis / Diplomski rad

2021

**Tehnička dijagnoza zgrade dječjeg doma i
prijedlog mjera sanacije**

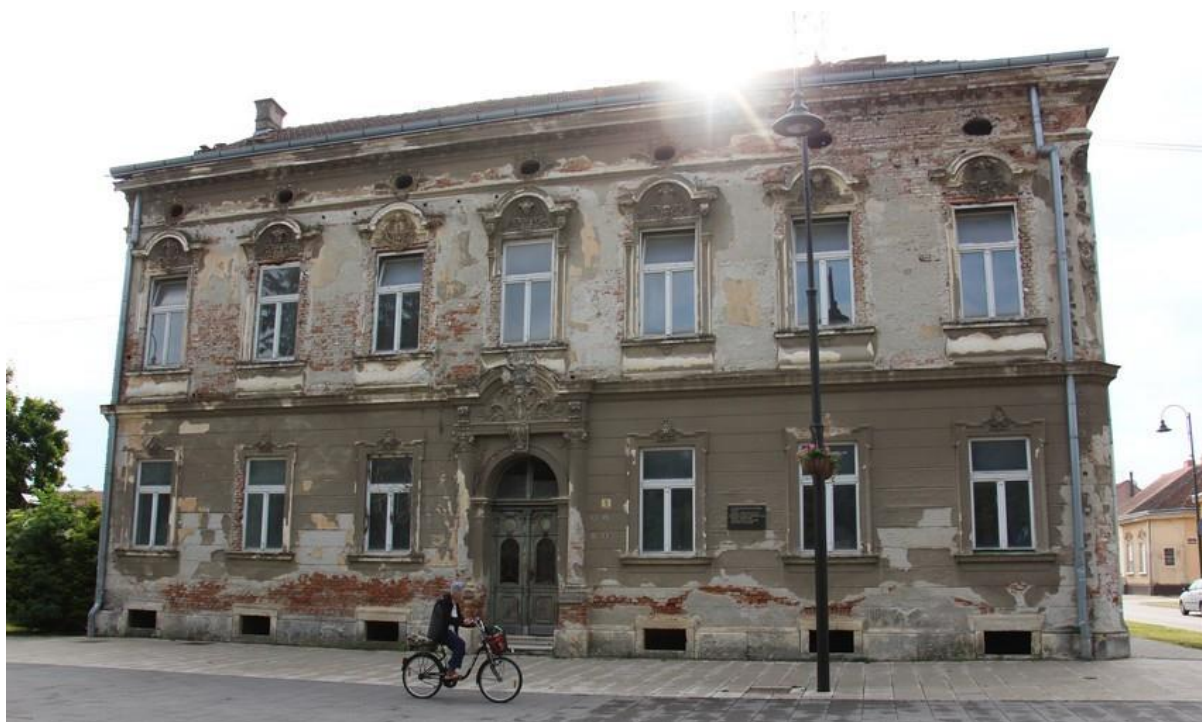
Slika 3.3 Kapilarna vlaga u zidovima povijesne građevine (kuća „Dolenec“ u Koprivnici)
