Ocjena postojećeg stanja nosive konstrukcije crkve Sv. Roka u Draškovcu

Master's thesis / Diplomski rad

OCJENA POSTOJEĆEG STANJA NOSIVE
KONSTRUKCIJE CRKVE SV. ROKA U
DRAŠKOVCU

Željka Cmrečnjak, 0817/336D

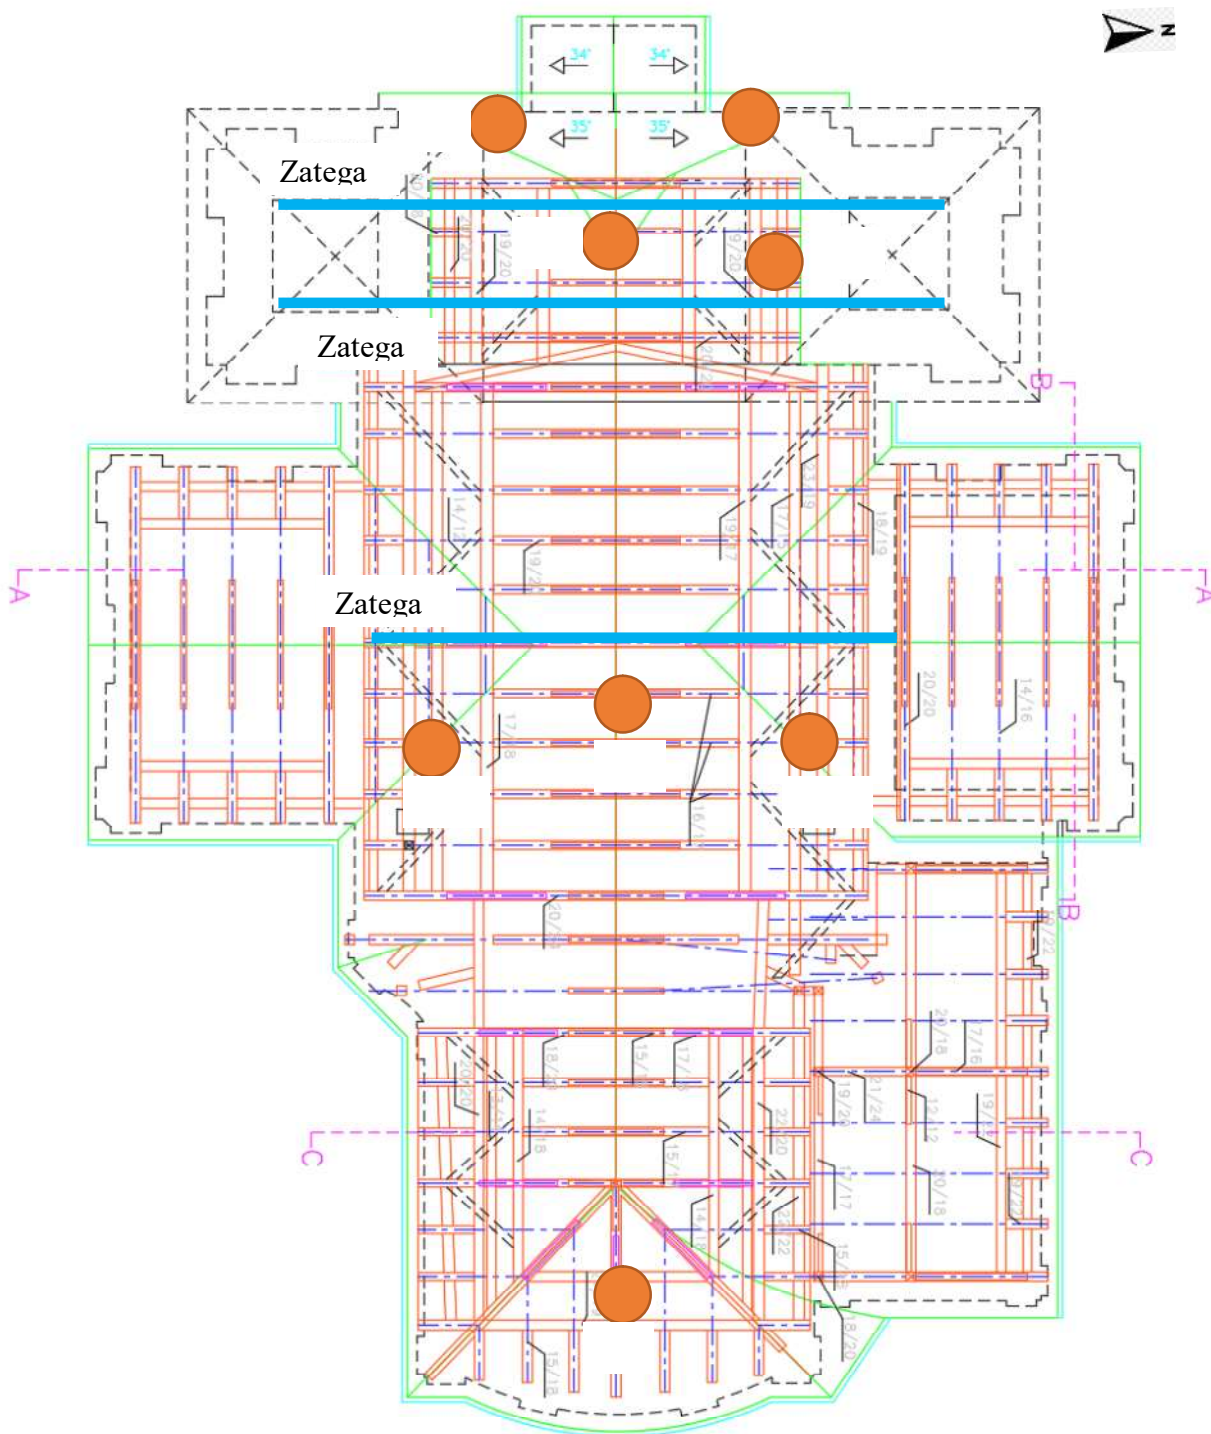
Slika 6.31. Tlocrt krovšta župe sv. Roka u Draškovcu

U potkrovlju crkve su instalirane su poprečen zatege koje osim nad svodovima crkve spajaju i dva glavna zvonika crkve (zatege 2 i 3). Time je poprečna stabilnost crkve uvelike dostignuta te su te zatege pridonijele stabilnosti crkve prilikom potresa. Sanacijom bi trebalo zatege dodatno pregledati i zategnuti a neke i (ako je to moguće) i zamjeniti. Naime, zatege u potkrovlju su starijeg datuma, odnosno njihovo zatezanje postže se dodavanjem klinova u otvor zatege.
