DIPLOMSKI RAD br. 31/GRD/21

OCJENA POSTOJEĆEG STANJA NOSIVE
KONSTRUKCIJE CRKVE SV. ROKA U
DRAŠKOVCU

Željka Cmrečnjak, 0817/336D

Varaždin, rujan 2021.

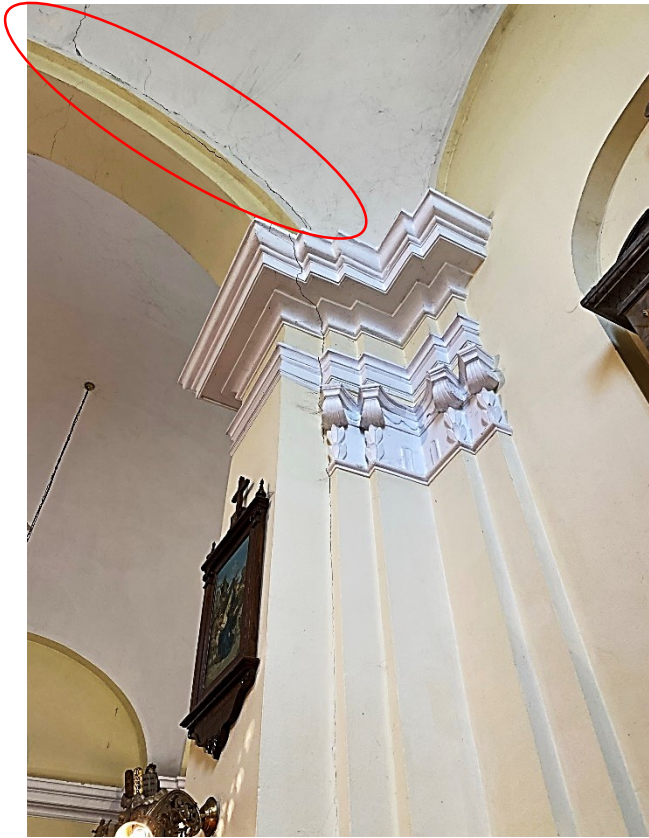
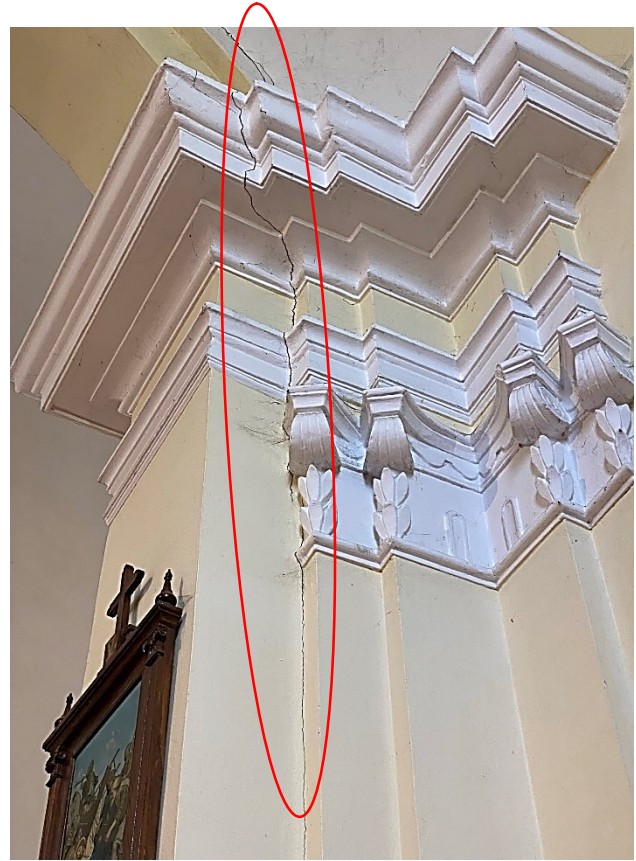
Slika 6.14.07

Ulazeći prema južnoj nadograđenoj kapeli, možemo vidjeti manifestaciju pukotinskog oštećenja koje je već prikazano i opisano s vanjske strane kapele. Ovdje postoje tri glavna oštećenja (O6-O8) koja prikazuju odvajanje južne kapele od glavnog broda crkve. O7 i O8 su vertikalne pukotine uz sam spoj kapele i glavnog broda dok se pukotina O6 nalazi na samom tjemenu luka, njegovom podgledu. Pukotine O7 i O8 direktno se nastavljaju na luk koji dijeli glavni brod od dograđene kapele te se time odvajanje kapele još dodatno potvrđuje.

Nakon sanacije temelja (koje će se morati izvesti cijevnim pilotima) sanirat će se unutrašnjost crkve, počevši također od ovih mjesta gdje su se sjeverna i južna kapela odvojile od glavnog broda crkve. Ta hitna sanacija morat će se provesti kombinacijom novih zatega te injektiranjem pukotina na mjestima odvajanja. No, glavninu oštećenja riješit će hitna sanacija temelja i temeljnog tla uz obod dograđenih kapela.

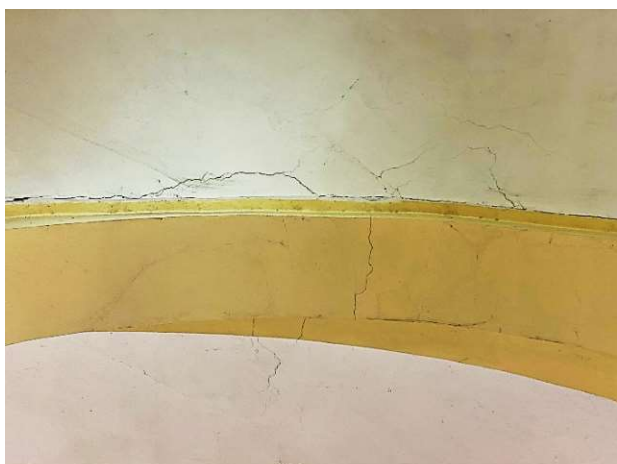
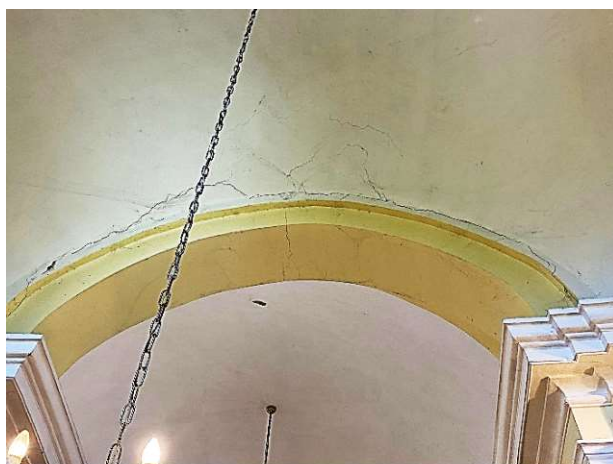
Slika 6.22. O16

Oštećenja bočne sjeverne kapele O13, 16, 17, i 18 identične su onima južne bočne kapele. Ta konstruktivna oštećenja također direktno ukazuju na odvajanje bočne kapele po njenom cijelom obodu a što se detaljno može razaznati na temelju pukotinskog sustava koji se širi uz cijeli luk spoja kapele i glavnog broda crkve. Kako je pomak okomit na pukotinu, ovdje je jasno da je došlo do odvajanja bočne kapele u smjeru sjevera a čemu se uzrok mora tražiti u temelju, odnosno temeljnom tlu.

Prioritetna sanacija ove vrste oštećenja isto tako se treba nalaziti na mjestu uzroka, odnosno također temelju i temeljnom tlu dok su za to najadekvatnije metode pilotiranja temelja (u ovom slučaju cijevnim pilotima naknadno injektiranim cementnom suspenzijom).

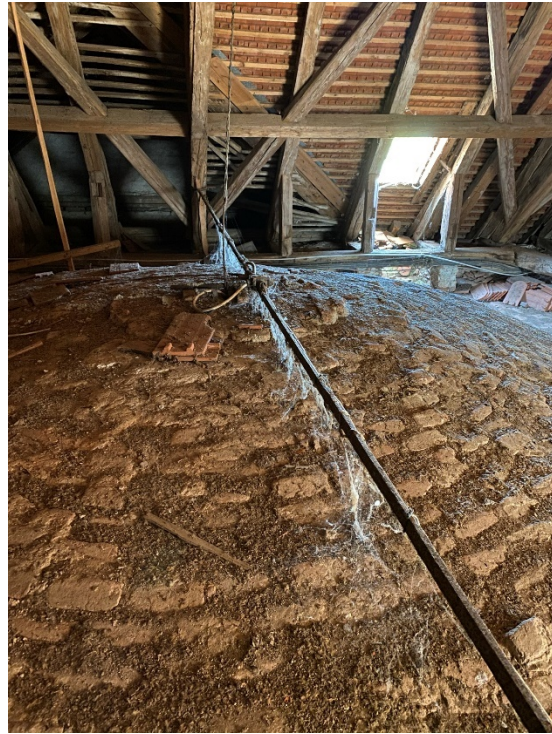
Slika 6.35.K1

U potkrovlju crkve su instalirane su poprečen zatege koje osim nad svodovima crkve spajaju i dva glavna zvonika crkve (zatege 2 i 3). Time je poprečna stabilnost crkve uvelike dostignuta te su te zatege pridonijele stabilnosti crkve prilikom potresa. Sanacijom bi trebalo zatege dodatno pregledati i zategnuti a neke i (ako je to moguće) i zamjeniti. Naime, zatege u potkrovlju su starijeg datuma, odnosno njihovo zatezanje postže se dodavanjem klinova u otvor zatege.

Krovna konstrukcija crkve je u dobrom stanju, osim određenih spojeva koje bi svakako trebalo ojačati prilikom sanacije umetanjem čeličnih spojeva na vijak (tu se prvenstveno misli na mjesta spojeva rogova, greda i stupova).

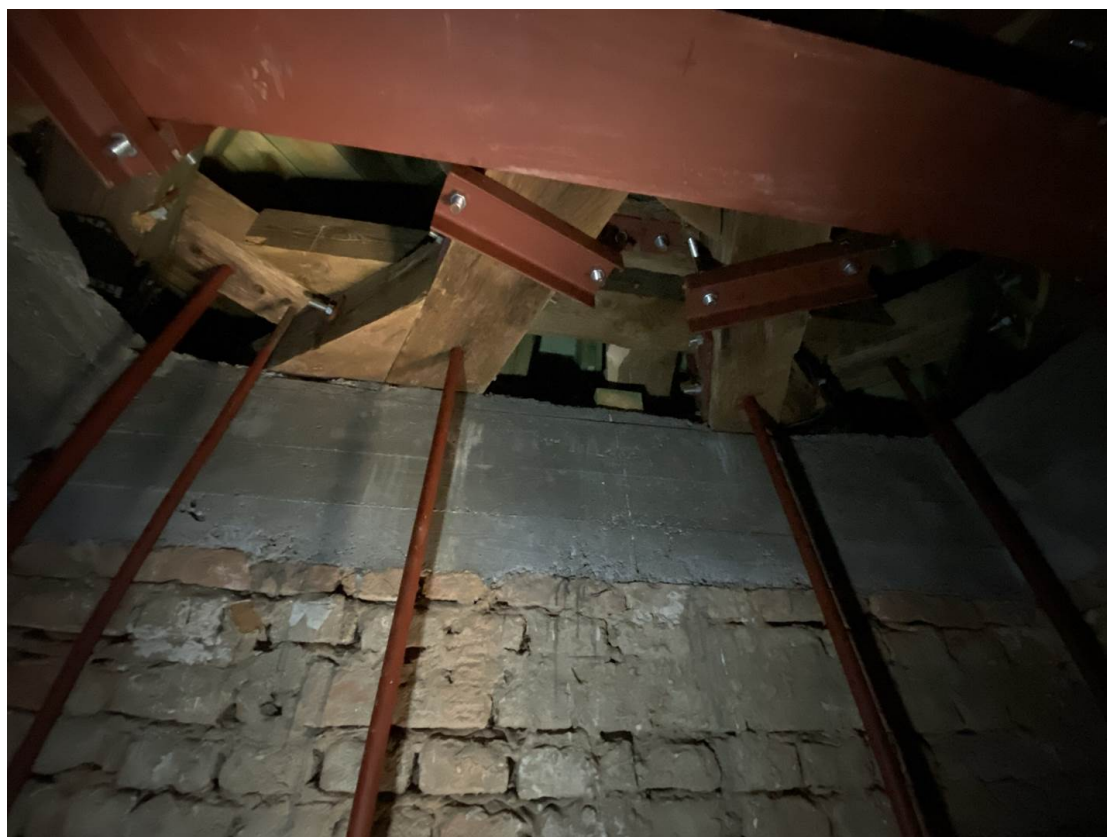
Slika 6.47. Vertikalna sidra (čelične šipke) za sidrenje cijele lukovice zvonika

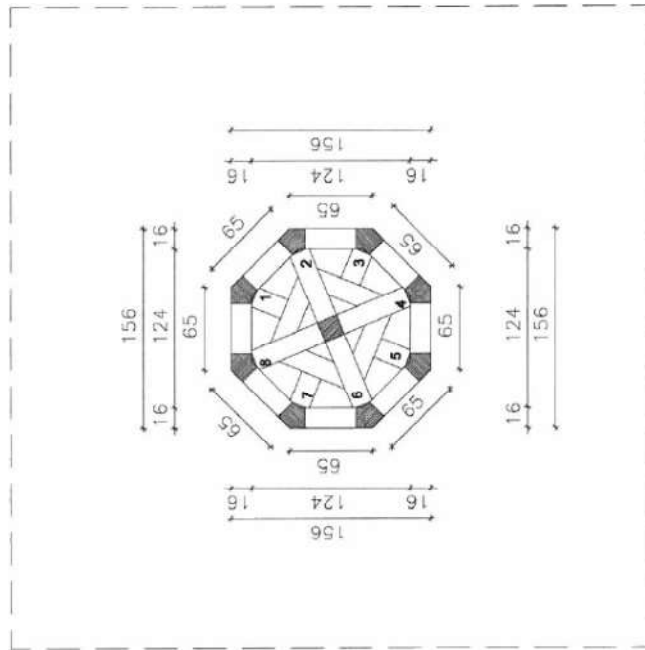
**TLOCRT BAZE KAPE
ZVONIKA NA KOTI +22,46
MJ 1:50**

**TLOCRT ISPOD VIJENCA
VELIKE LUKOVICE NA KOTI +24,44
MJ 1:50**

**TLOCRT U RAZINI PODA
LANTERNE NA KOTI +28,12**

**TLOCRT U RAZINI BAZE
SRČANICE NA KOTI +30,00**
