Obnova i revitalizacija crkve Uznesenja Blažene Djevice Marije u Gori na Banovini

Master's thesis / Diplomski rad

DIPLOMSKI RAD br.32

**OBNOVA I REVITALIZACIJA CRKVE
UZNESENJA BLAŽENE DJEVICE MARIJE U
GORI NA BANOVINI**

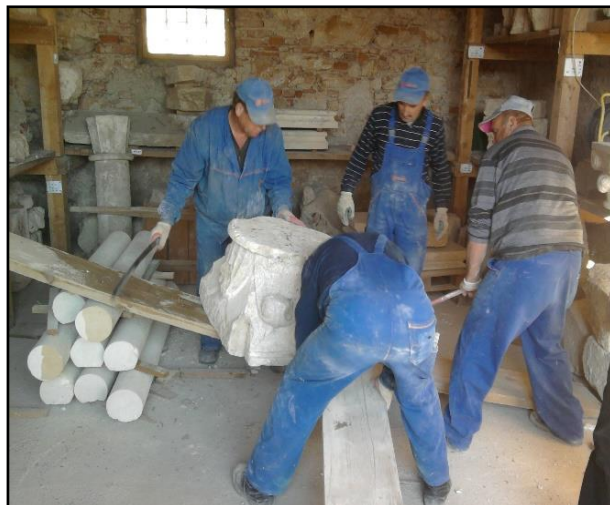
Slika 37. Skladištenje stupova i kapitela

Slika 38. Skladištenje kapitela

Rekonstrukcija crkve je počela uklanjanjem svih ostataka zidova uz njihov probir zbog ponovne ugradnje i ostalih neupotrebljivih elemenata kao što su ostaci crijepa, krovne konstrukcije sve do gornje razine postojećih temelja. Elementi koji su bili namijenjeni ponovnoj ugradnji su pažljivo skladišteni.

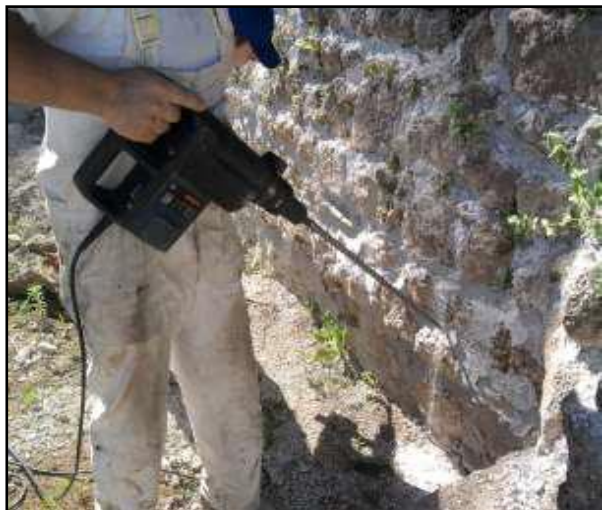
Slika 41. Bušenje temelja

Konsolidacija temelja se izvela postupkom injektiranja. Injektiranje se radilo na način da se zid probušio na svakih cca 20 cm svrdlom fi 22 na dubinu 50-80 cm te se nakon toga rupa ispire vapnenim mlijekom (Slika 41.). Tada se ugrađuju cjevčice u koje se ulijeva sredstvo za poboljšanje (Slika 42.). U bušotine koje lagano upijaju ulijeva se jedna do 1,5 litara, dok u one u koje sredstvo teče najviše 1/2 litre. Sve bušotine se zatim injektiraju smjesom za restauratorske radove smanjene kapilarne provodljivosti (Slika 43.). Nakon 5-7 dana istim postupkom obrađuje se preostali gornji dio temelja izvedbom reda bušotina na razmaku 20-30 cm ovisno o procjeni uspješnosti radova u osnovnoj liniji. Bušotine se izvode u također u dva reda ali na razmaku 10-15 cm (Slika 24.)

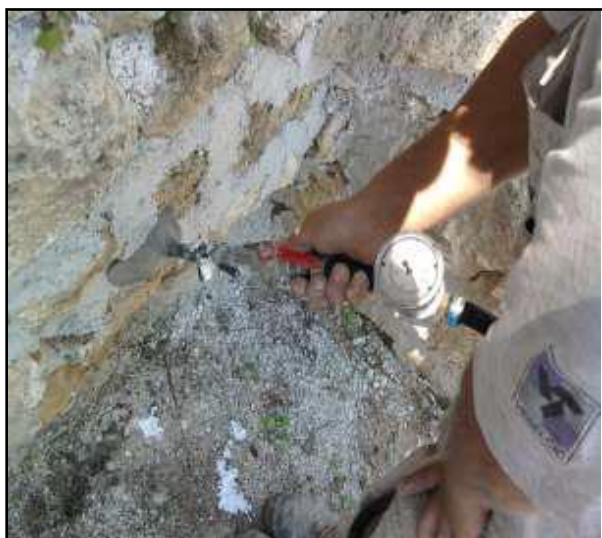
Slika 43. Injektiranje temelja

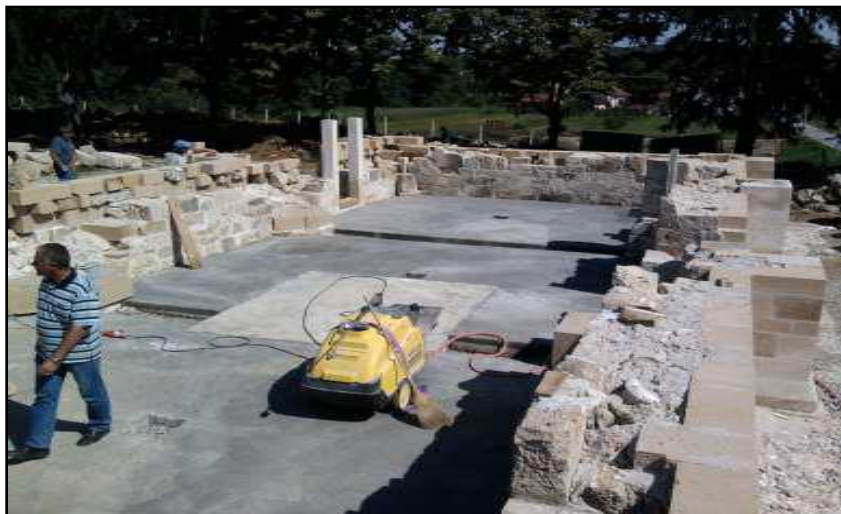
Slika 47. Pogled na zidanje južnog zida

Kameni zid je zidan s dva lica u vapnenom mortu i debljine je 95 cm. Zidovi su se zidali vapnenim mortom MM-5 koji je izrađen od bijelo cementa, gašenog i odležanog vapna i agregata veličine 0-2 mm. Bijeli cement se dodavao da bi se izbjegla potreba za naknadnim farbanjem zida. Idejnim projektom je bilo predviđeno da se 50% klesanaca izrađuje direktno na gradilištu da bi se postigla veća sličnost sa izvornim način zidanja međutim zbog pomanjkanja finansijskih sredstava nije bilo mogućnosti za takvu izvedbu pa su se svi klesanci izrađeni na pilani i dopremljeni na gradilište. Vanjsko lice zidalo se polu obrađenim klesancima, a unutarne lomljenim kamenom dok se sredina zapunjavala kamenim blokovima sličnih dimenzija polu-klesancima umjesto „lošeg materijala“ (Slika 47.). Ugradnja se vršila prema pravilima zidarskog veza što znači da su se ugrađivali vezni komadi koji su dobro povezivali nasuprotna lica zidova. Lice zida od klesanaca nije žbukalo, ostalo je vidljivo s brižno ispunjenim i obrađenim sljubnicama. Struktura lica zida od klesanaca je oblikovana sukladno izvornoj strukturi zida (Slika 48.)

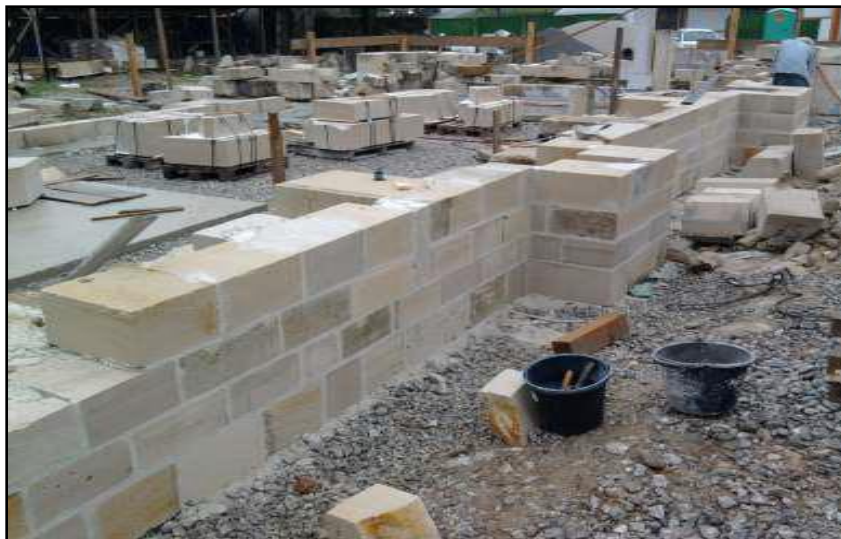
Slika 48. Pogled na zidanje sjevernog zida

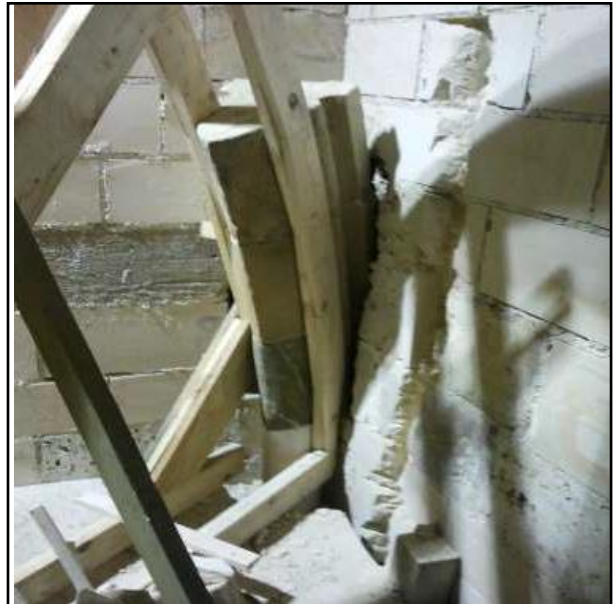
Slika 63. Detalj oplote i ljuski

su se povezivali pomoću trnova. Na osloncima rebara je trebalo posebnu pažnju posvetiti na početku zidanja, tj. na početku krivulje iz razloga jer je to ključni dio presjeka jer se na tom mjestu opterećenje rebra prijenosu u zid (Slika 63, 64, 65.).

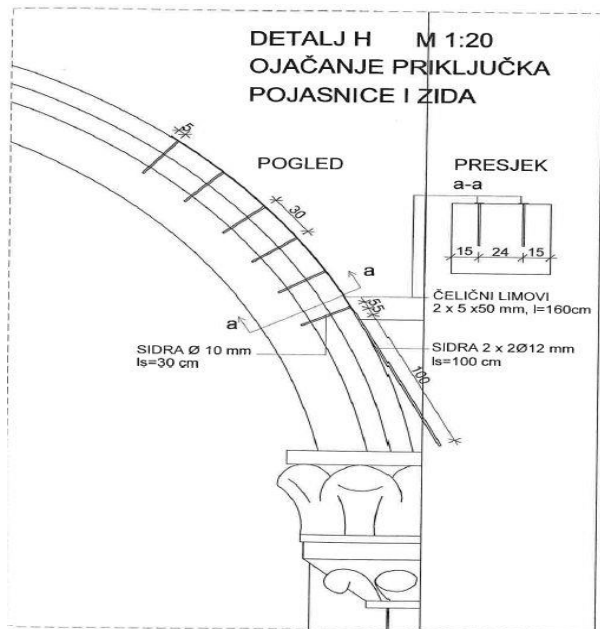
Slika 64. Detalj ojačanja svoda sa sidrima

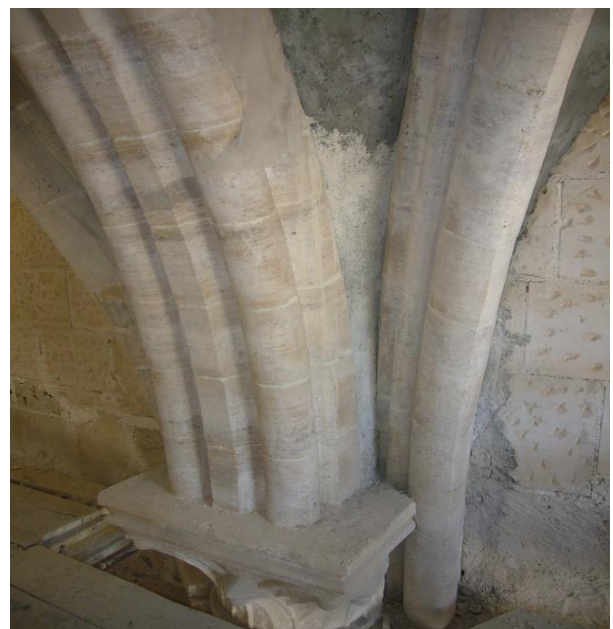
Slika 65. Detalj svoda

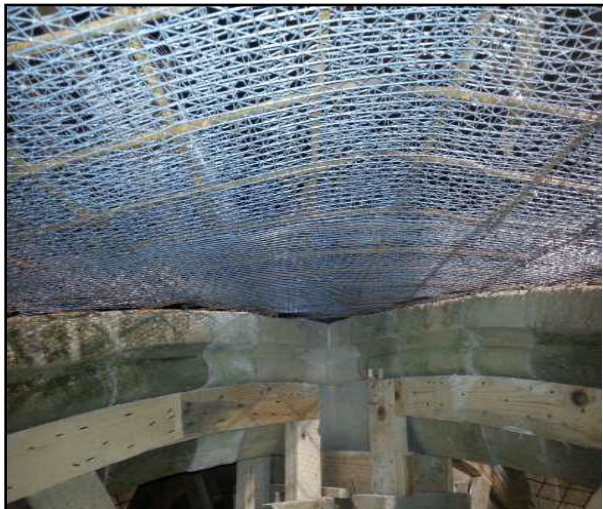
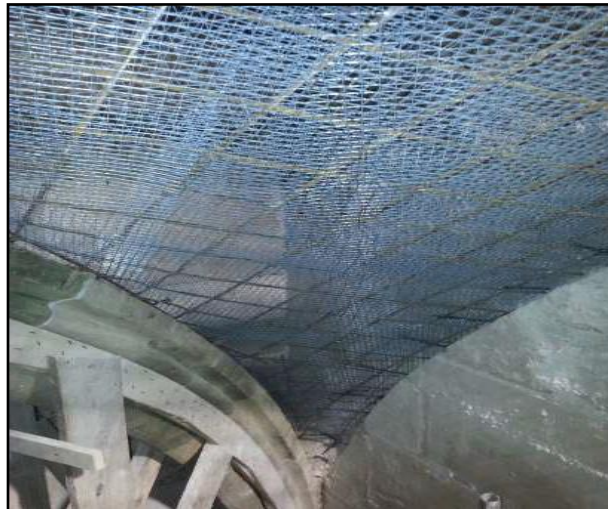
Slika 66. Detalj mrežaste armature stropa (1)

Slika 67. Detalj mrežaste armature stropa (2)

Nakon postave ferrocementnih ljuski strop se povezao sa mrežastom armatura te se preko nje stavila gusta rabitz mreža koja se obradila cementnim mortom (Slika 66, 67.).

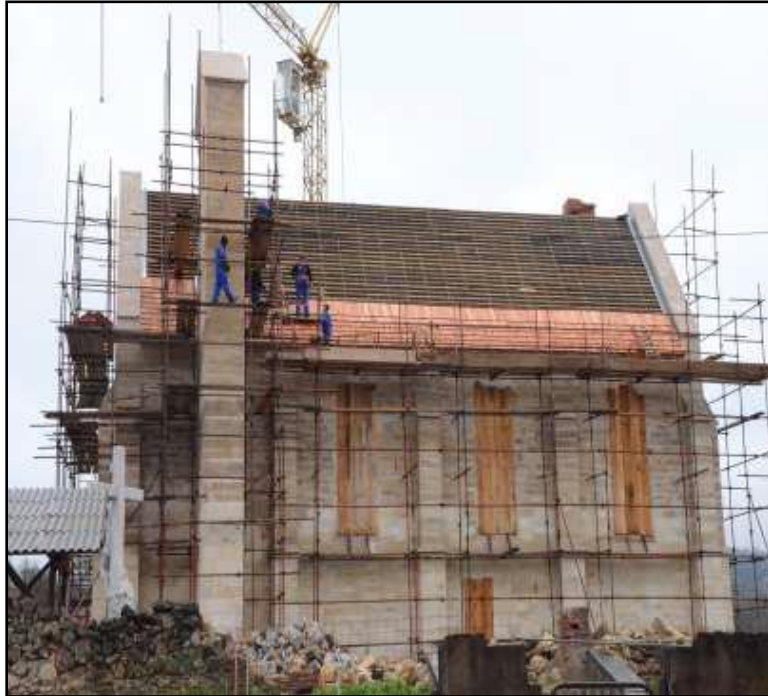
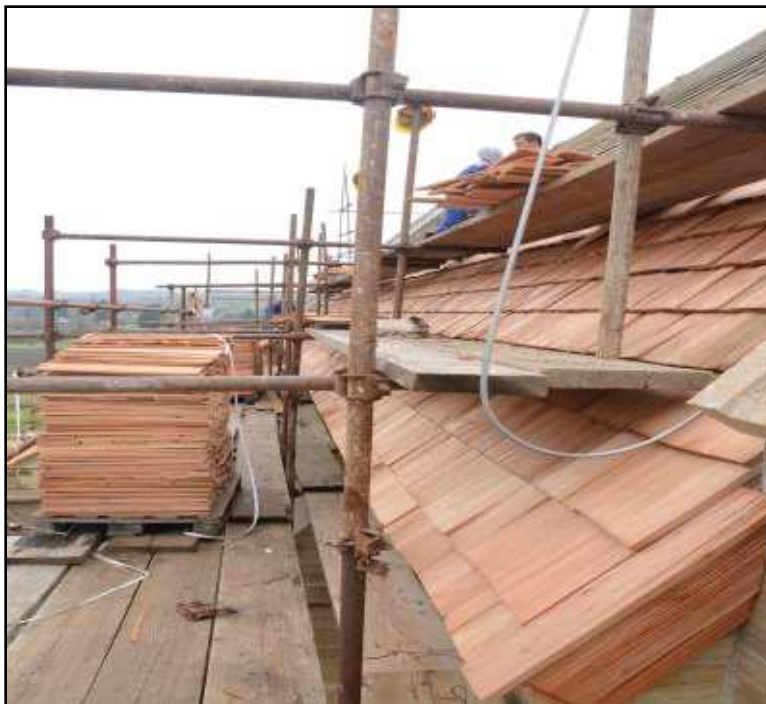
Slika 72. Postavljanje šindre (1)

Slika 73. Postavljanje šindre (2)

Trostruko koso krovništvo je pokriveno kalanom ariševom šindrom, duljine 70 cm i ukupne površine krovne plohe cca 360 m². Šindru se ugrađivala s trostrukim preklopom, pričvrstila na letvice 5/5 cm vruće pocinčanim Čavlima (Slika 72, 73.). Kalana ariševa šindra izrađena u Njemačkoj i dovezena u Hrvatsku

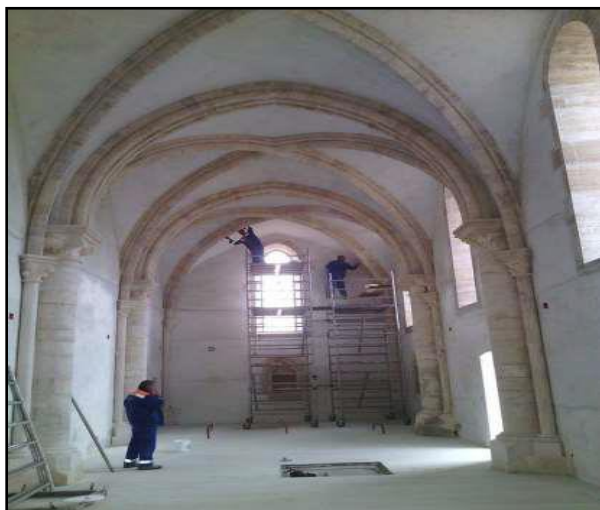
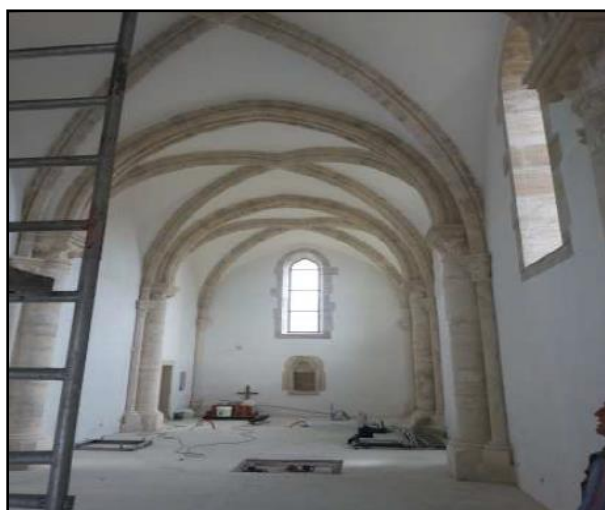
Slika 86. Ličenje interijera

Slika 87. Poaled na istočnu stranu nakon ličenja

Nakon žbukanja crkve načinom „pod žlicu” zidovi su bojani bijelom vapnenom bojom u dva sloja. Ličeni su samo žbukani dijelovi interijera, kamena plastika ne (Slika 86,87.).

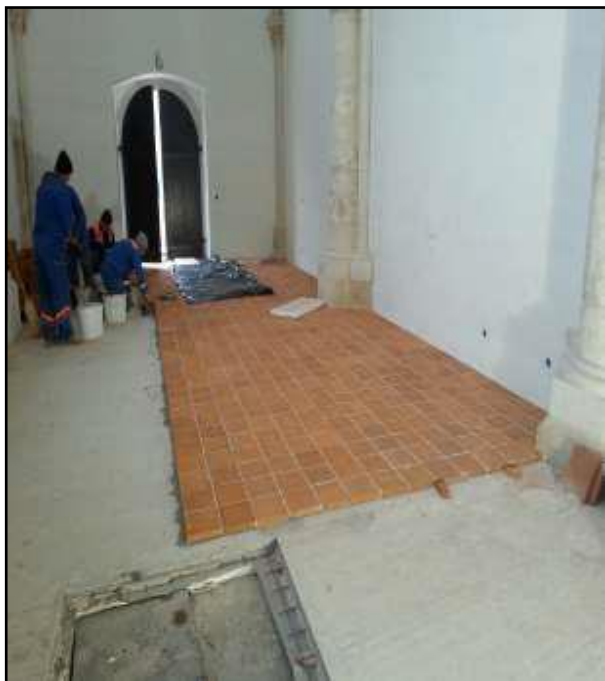
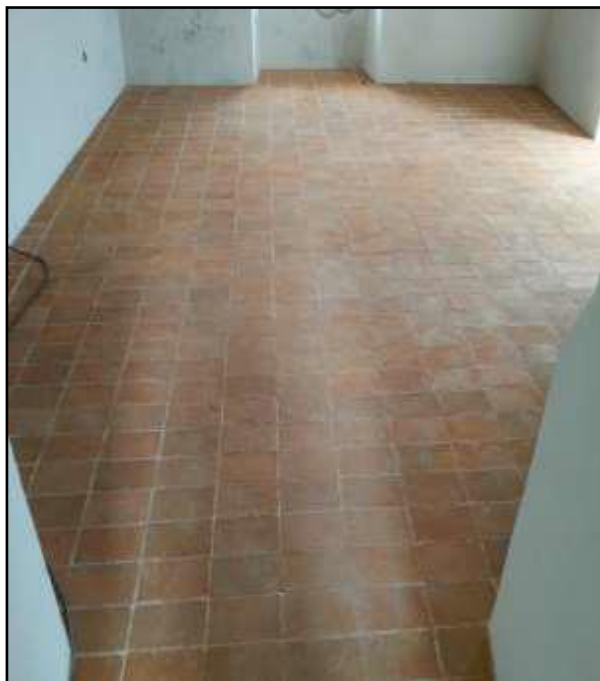
Slika 88. Popločenje poda tavelama

Slika 89. Popločeni pod

Za opločenje poda sakristije crkve i kule cinkatora su postavljene podne tavele ručno izrađene od opeke dimenzije su 23x23 i 25x12 te debljine 3 cm (Slika 88, 89.). Obrada (tekstura) i boja pločice su odabrane prema izabranom uzorku te su crvene boje sa namjernim odstupanjem u nijansama. Ugrađivale su se produžnim cementnim mortom s upotrebom bijelog cementa i gašenog odležanog vapna i polagale su u redovima paralelnim sa zidovima, sljubnica na sljubnicu. Na gotov pod se nanijelo sredstvo za završnu obradu koje služi kao zaštita (laneno ulje).

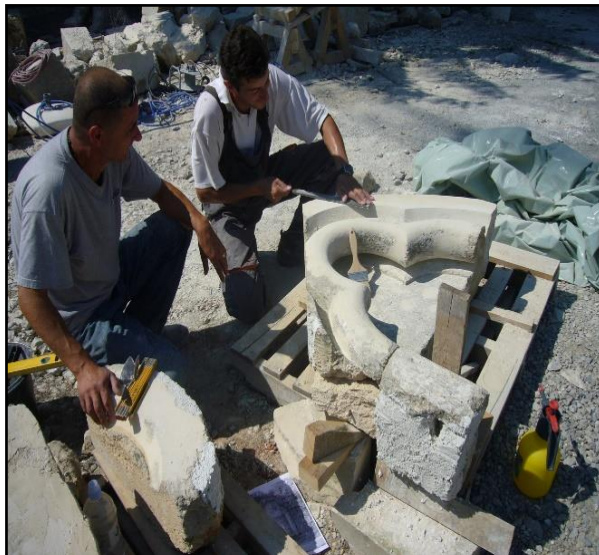
Slika 90. Sakrarij na južnom zidu

Slika 91. Restauracija sakrarija

Slika 92. Restauriran sakrarij na južnom zidu

Na istočnom i južnom zidu su uzidani sakrariji pronađeni tijekom arheoloških istraživanja u ruševinama crkve. Zanimljivo je da je crkva imala dva sakrarija, jednaka svojim osnovnim oblikom. Nakon miniranja ostao je sačuvan sakrarij na južnom zidu (Slika 90, 91, 92.)., koji je otkriven u postavljanju nove električne instalacije 1982. godine. Taj sakrarij imao je u dnu uklesano udubljenje u obliku školjke(uho), koja je u sredini imala otvor koji je odvodio u jezgru zida. Drugi sakrarij istog trolisnog oblika koji se nalazio iza oltara, u osi istočnog zida, na dnu je imao okruglu plitku zdjelu čiji je izljev završavao na pročelju. U tu su nišu četnici postavili

eksploziv, tako da od nje nije ostao sačuvan ni najmanji dio. Na sreću, postoje njegove fotografije, a arhitektonski ga je snimio Zorislav Horvat pa je bila moguća egzaktna izrada faksimila.[4]

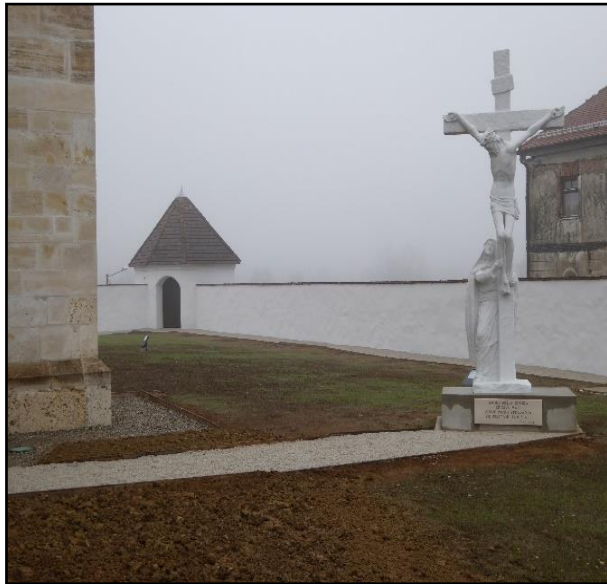
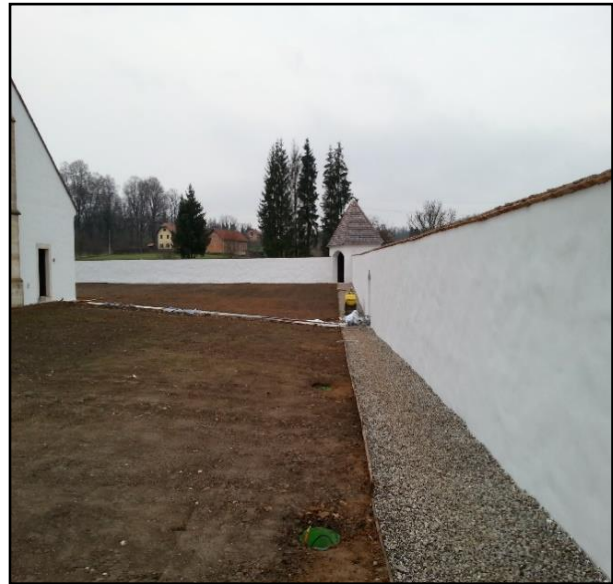
Slika 101. Južni zid

Slika 102. Pogled na južni i istočni zid

S obzirom na svoj položaj istočni zid, koji se proseže cca 25,0 m, a visine je od 3,0- do 4,0 m on u svojem donjem dijelu ima ulogu potpornog zida primajući pritisak zemlje od terena unutar cinktora a u gornjem dijelu ima ulogu ogradnog zida. Zid se zida u produžnom cementnom mortu i kamenim vapnencima tj. ostacima od razrušenog zida i zida crkve.

Širina zida u potpornoj zoni je 70 cm a iznad tla cinktora u ogradnoj zoni 60 cm. Krovna ploha se izvela kao jednostrešna pokrivena šindrom (Slika 104.). Unutar cinktora se nalazi skulptura Isusa.¹⁰ Građevina se nalazi u potresnom području 8. potresne zone po skali MCS.
