Master's thesis / Diplomski rad

**OBNOVA I REVITALIZACIJA CRKVE
UZNESENJA BLAŽENE DJEVICE MARIJE U
GORI NA BANOVINI**

Student: **Dino Car, 0815/336D** Mentor: **doc. dr. sc. Matija Orešković**

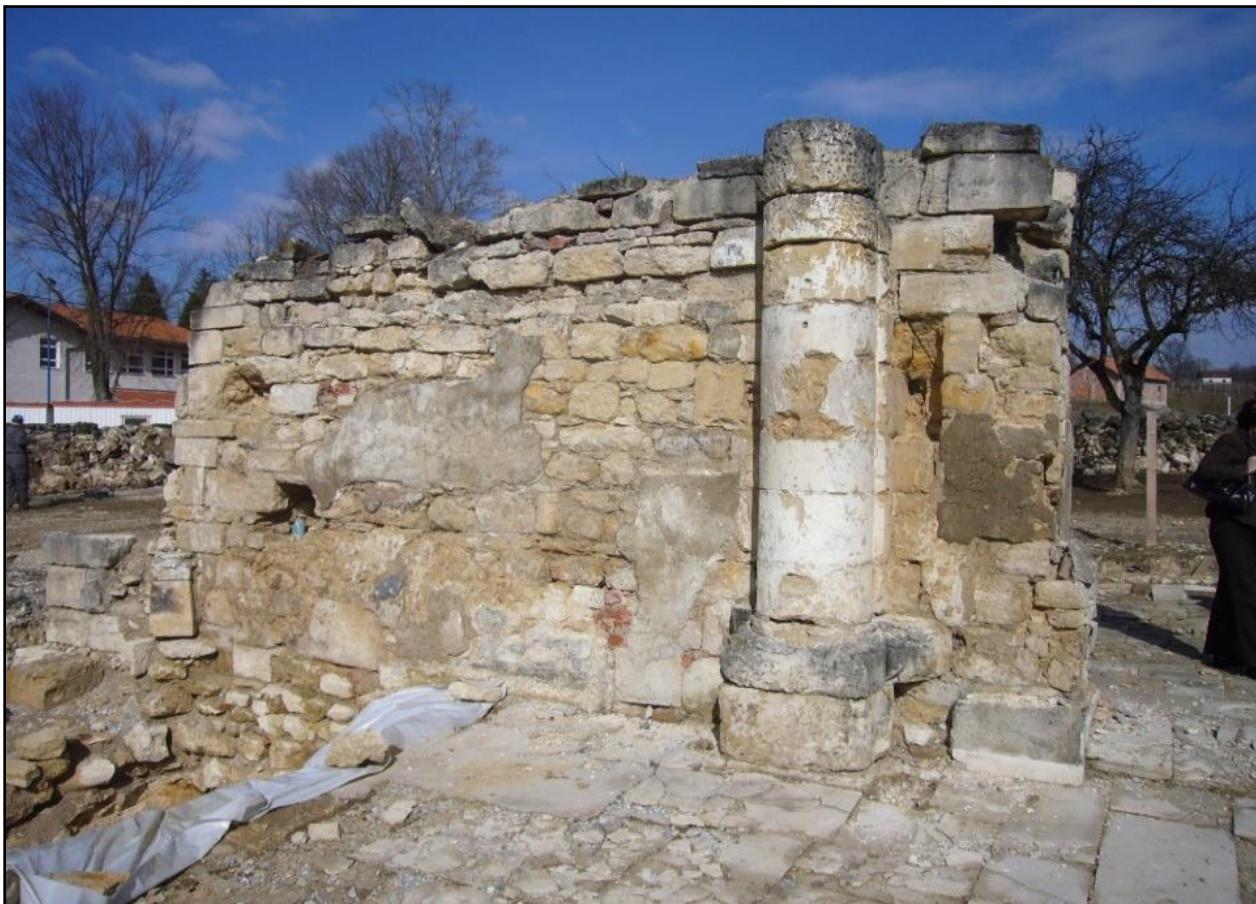
Slika 12.Izvorni zid i polustup

Tijekom jeseni, 2010. i 2011. godine istraživanja su se vodila u sektoru Zapad 2 te u Sakristiji. Sektor Zapad 2 je rov dužine 15 i širine između 0,6 i 1 metra, a istražen je za potrebe polaganja električnih instalacija do crkve. Pruža se u nastavku sjevernoga zida templarske crkve, uzduž recentnoga produžetka crkve te se nastavlja prema zapadu, okomito na zid cinkture. Istražen je samo do dubine od 0,4 metra³ te je utvrđeno da se u istočnome dijelu sektora zdravica javlja već na ovoj dubini (osim ukoliko je riječ o prebačenoj nekontaminiranoj zdravici), a slična je situacija i ranije zabilježena u sektoru Sjever. Sakristija, površine oko $4,6 \times 4,5$ m, istražena je do zdravice kako bi se omogućila konzervacija i rekonstrukcija ovog prostora za potrebe obnove crkve.³ **Error! Reference source not found.**

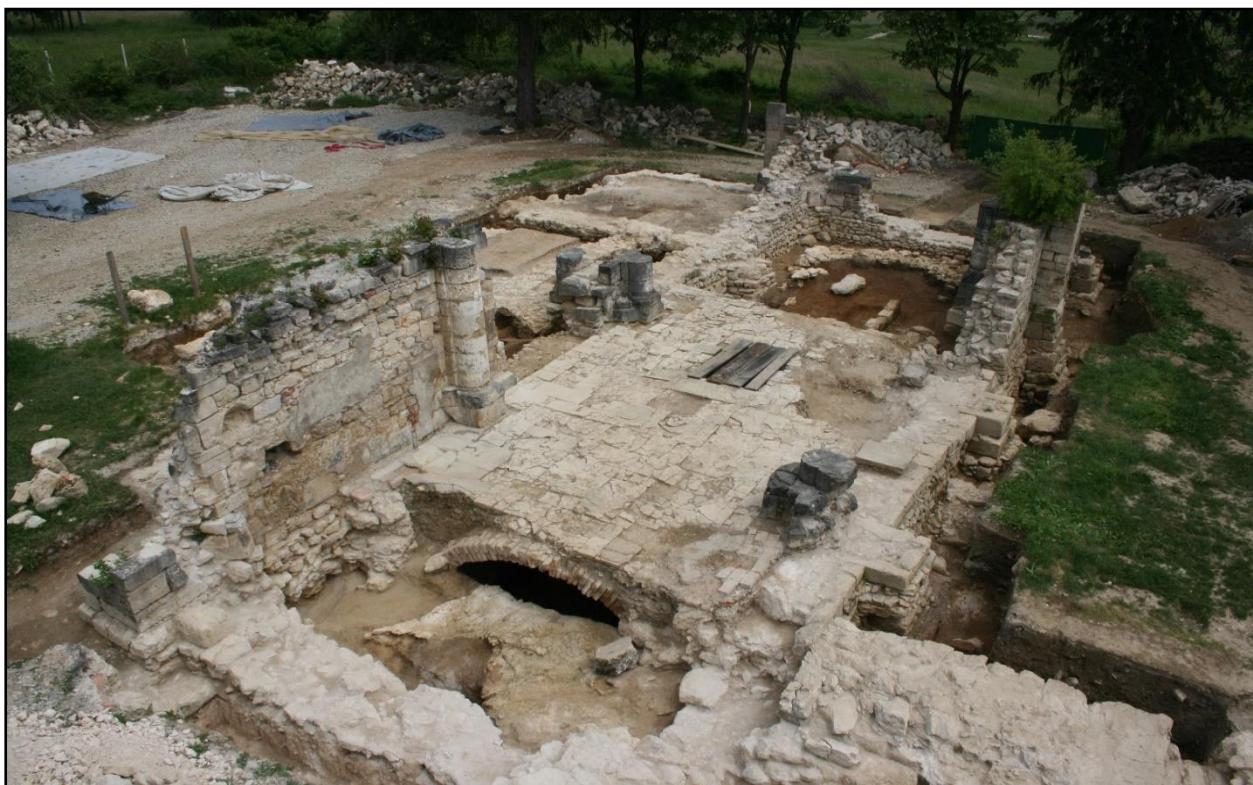
Slika 15. Postojeće stanje crkve nakon arheoloških istraživanja prema kojem se mogu jasno isčitati trlocrtni oblik i položaji crkvenih elemenata

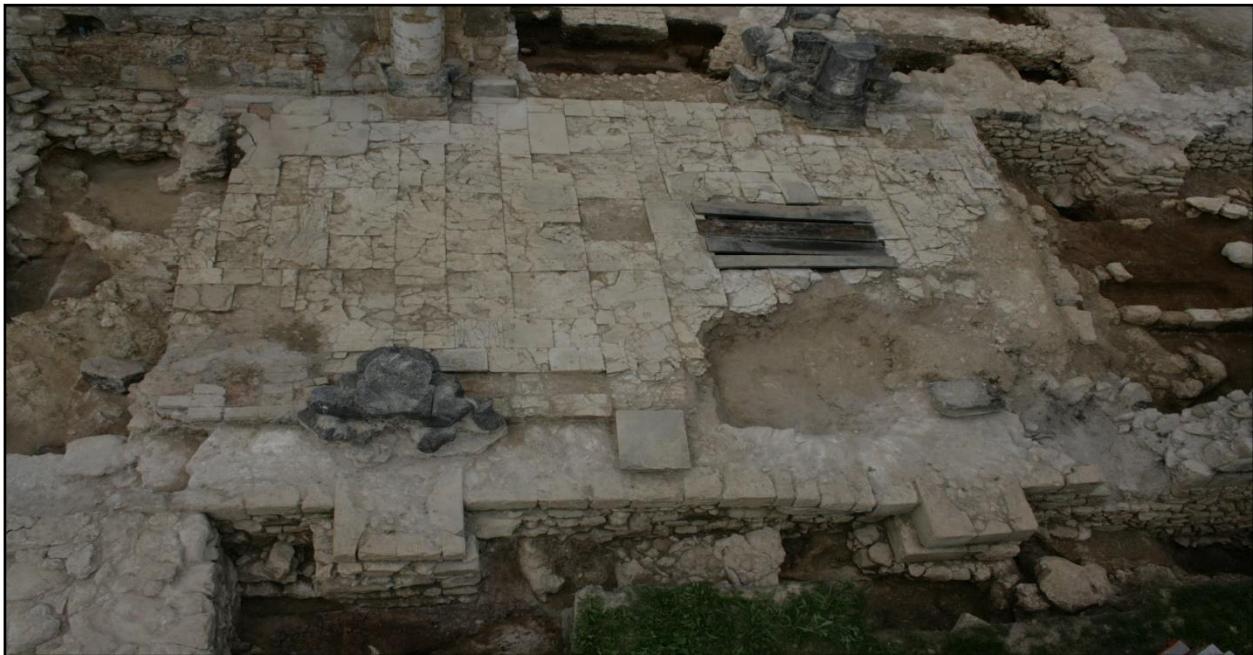
Slika 16. Ostaci crkve na kojima se jasno može vidjeti položaj izvornih stupova

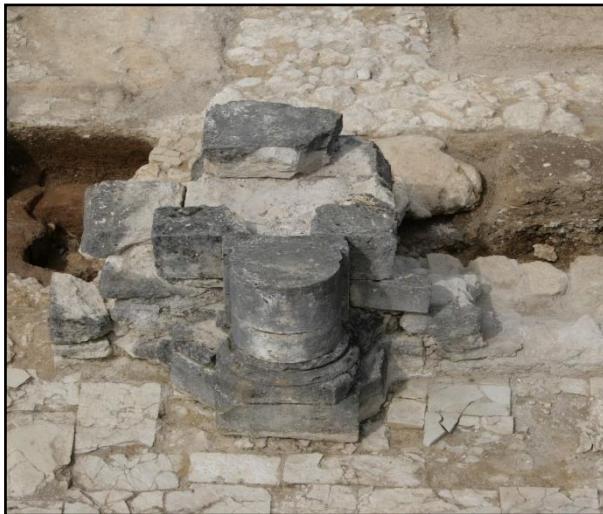
Slika 17. Ostaci izvornog pulustupa

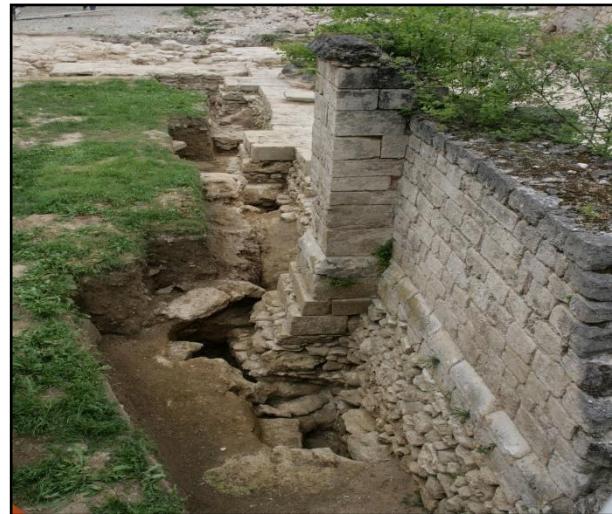
mogla rekonstruirati u izvornom izgledu – prije zadnje obnove kada je proširena i umjesto velikih polukružno nadvijenih prozora su predviđeni mali manji pravokutni prozori. Preko kontrafora koji su bili pune visine se mogle odrediti visina(Slika 18.), kosina krova se odredila prema zatečenoj kosini zabata.

Slika 18. Ostaci kontrafora

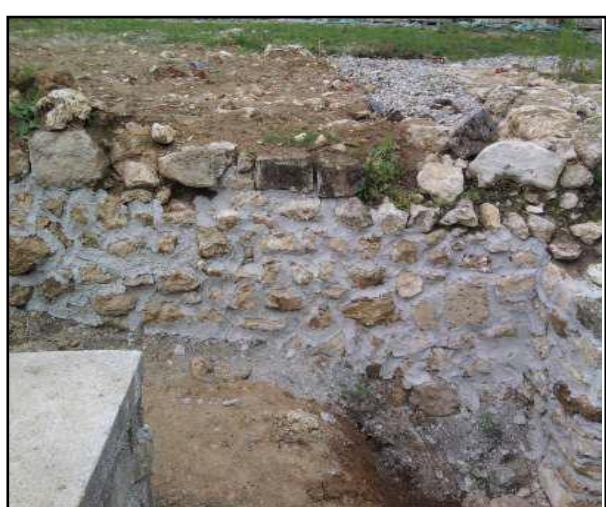
Slika 40. Temelji crkve

Temelje je trebalo pregledati otvaranjem i čišćenjem njihove gornje plohe. Temelji su se prezidavali na mjestima oštećenja nastalih od miniranja. Prezidavanje temelja se vršilo kamenim komadima, vapnenim mortom spravljenim od bijelog cementa, gašenog i odležanog vapna i agregata. Stari temelji su se prije injektiranja ručno špricali vapneno cementnim mortrom (Slika 39.).

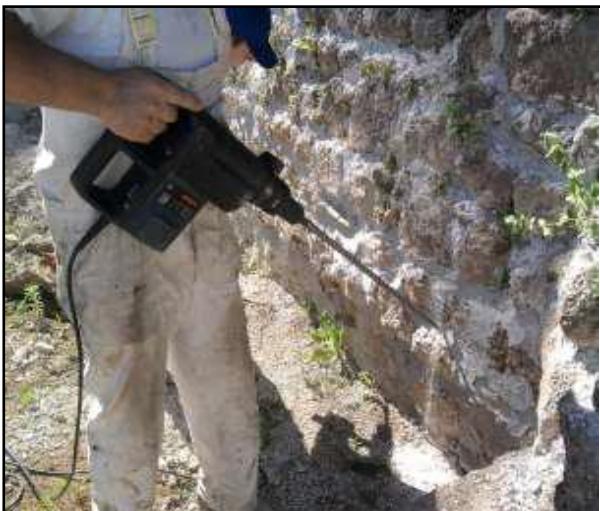
Slika 41. Bušenje temelja

Konsolidacija temelja se izvela postupkom injektiranja. Injektiranje se radilo na način da se zid probušio na svakih cca 20 cm svrdlom fi 22 na dubinu 50-80 cm te se nakon toga rupa ispire vapnenim mljekom (Slika 41.). Tada se ugrađuju cjevčice u koje se ulijeva sredstvo za poboljšanje (Slika 42.). U bušotine koje lagano upijaju ulijeva se jedna do 1,5 litara, dok u one u koje sredstvo teče najviše 1/2 litre. Sve bušotine se zatim injektiraju smjesom za restauratorske radove smanjene kapilarne provodljivosti (Slika 43.). Nakon 5-7 dana istim postupkom obrađuje se preostali gornji dio temelja izvedbom reda bušotina na razmaku 20-30 cm ovisno o procjeni uspješnosti radova u osnovnoj liniji. Bušotine se izvode u također u dva reda ali na razmaku 10-15 cm (Slika 24.)

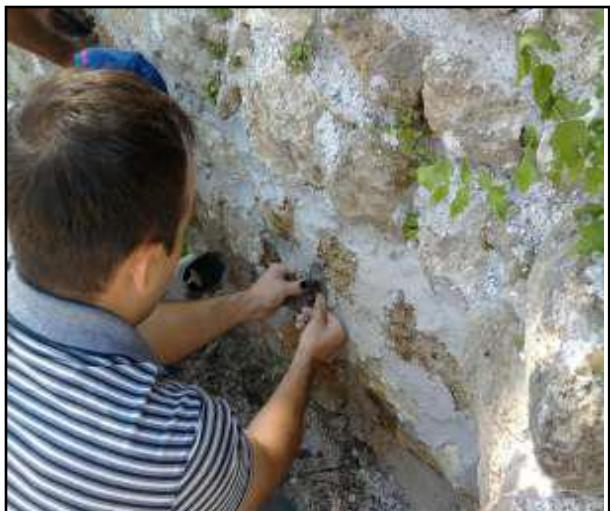
Slika 42. Ugrađivanje cjevčica u temelj

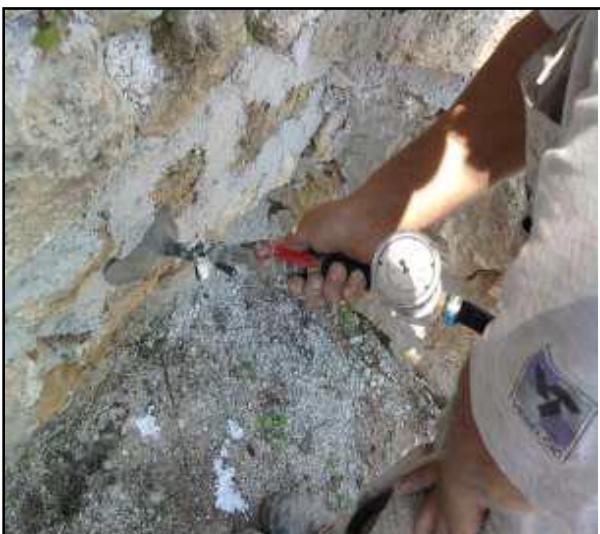
Slika 43. Injektiranje temelja

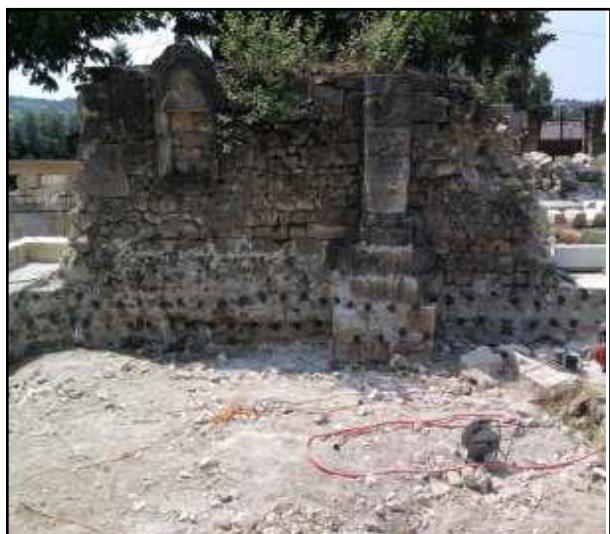
Slika 44. Podgled na injektirani temelj

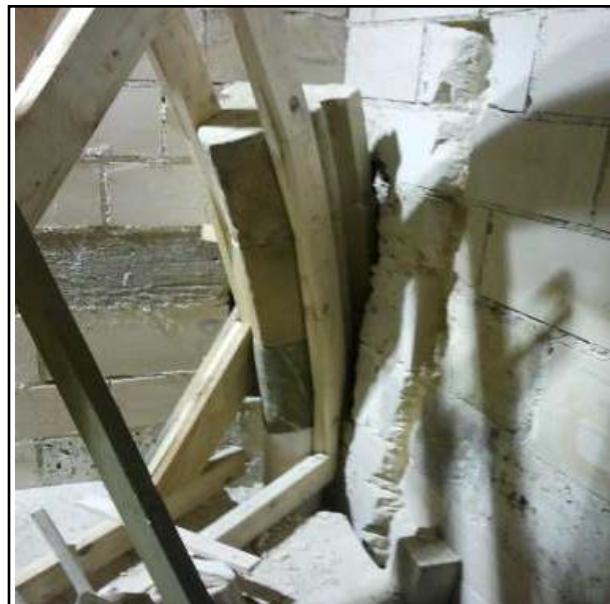
Slika 63. Detalj oplate i ljudski

su se povezivali pomoću trnova. Na osloncima rebara je trebalo posebnu pažnju posvetiti na početku zidanja, tj. na početku krivulje iz razloga jer je to ključni dio presjeka jer se na tom mjestu opterećenje rebra prijenosu u zid (Slika 63, 64, 65.).

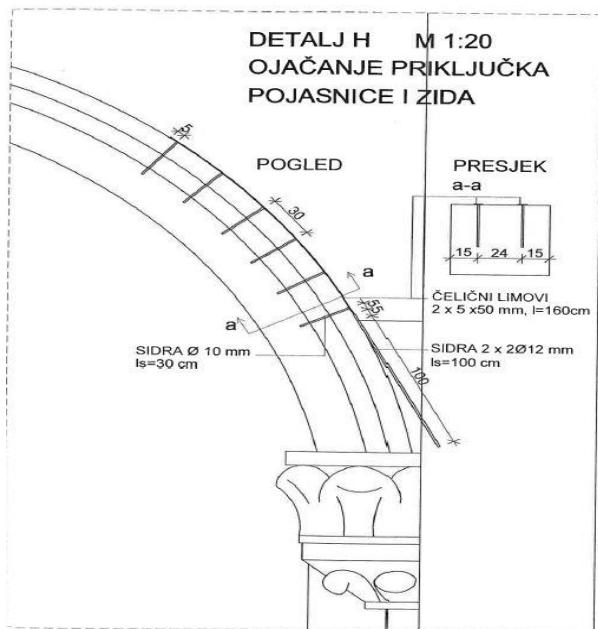
Slika 64. Detalj ojačanja svoda sa sidrima

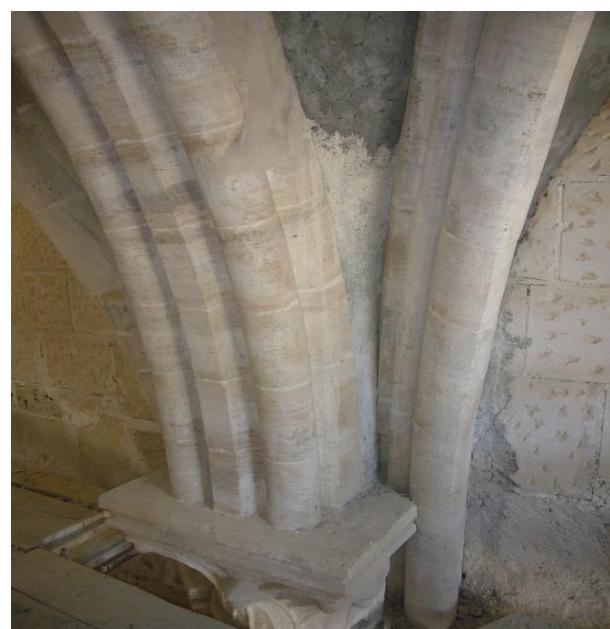
Slika 65. Detalj svoda

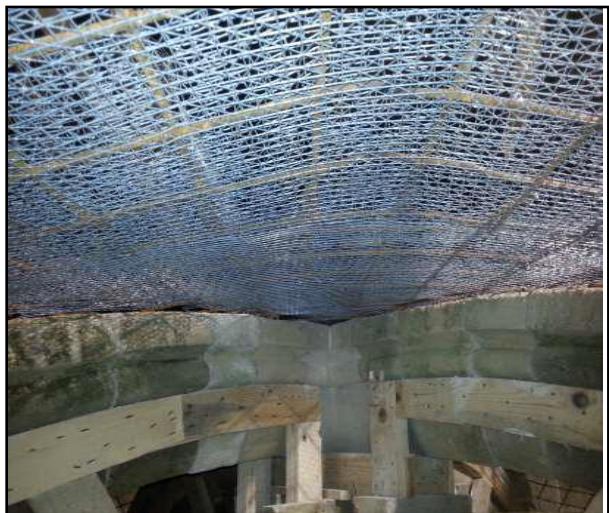
Slika 66. Detalj mrežaste armature stropa (1)

Nakon postave ferocementnih ljudski strop se povezao sa mrežastom armatura te se preko nje stavila gusta rabitz mreža koja se obradila cementnim mortom (Slika 66, 67.).

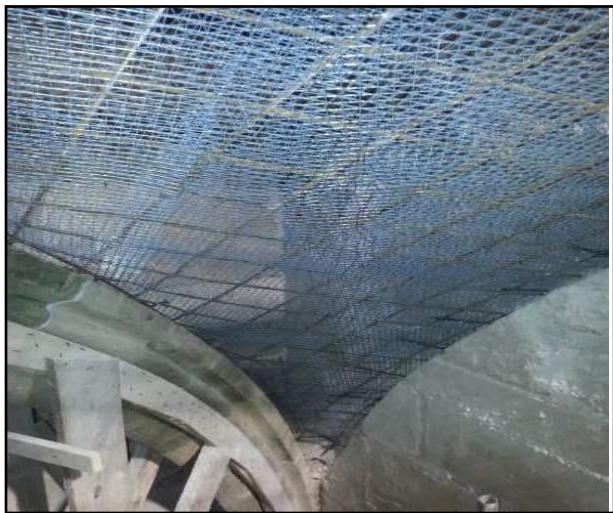
Slika 67. Detalj mrežaste armature stropa (2)

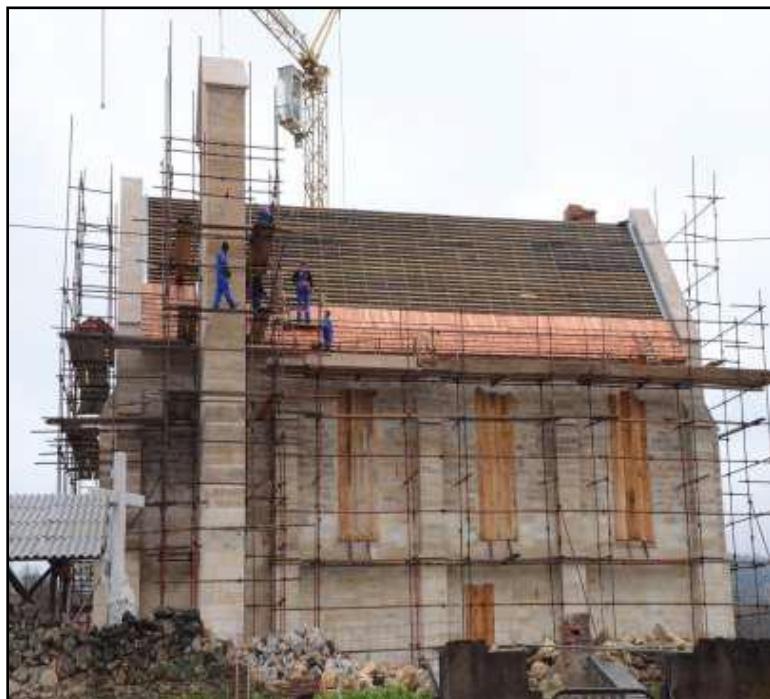
Slika 72. Postavljanje šindre (1)

Trostruko koso krovište je pokriveno kalanom ariševom šindrom, duljine 70 cm i ukupne površine krovne plohe cca 360 m². Šindru se ugrađivala s trostrukim preklopom, pričvrstila na letvice 5/5 cm vruće pocinčanim Čavlima (Slika 72, 73.). Kalana ariševa šindra izrađena u Njemačkoj i dovezena u Hrvatsku

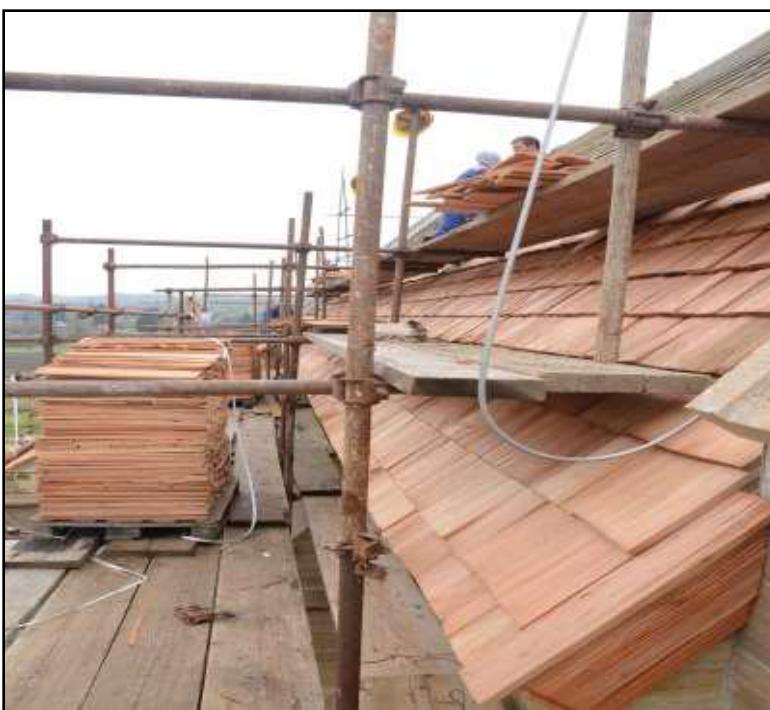
Slika 73. Postavljanje šindre (2)

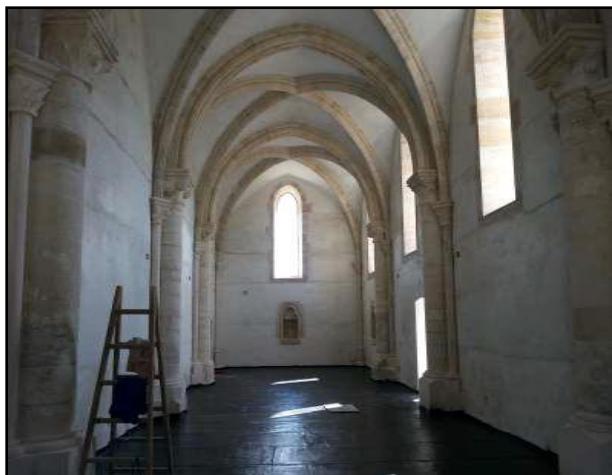
Slika 84. Izvedena hidroizolacija podne ploče (1)

Hidroizolacija podne ploče se izvela iz jednog sloja varene trake V-3. Postava hidroizolacije se vršila tako da su se hidroizolacijske trake širine 1m varile plinskim plamenicima po cijeloj površini sa preklopima od 10 cm. Zarolana traka se grieje sa otvorenim plamenom plamenika dok se na počne taliti smola na donjoj podlozi i tada se samo polaže na donju podlogu (Slika 84, 85.).

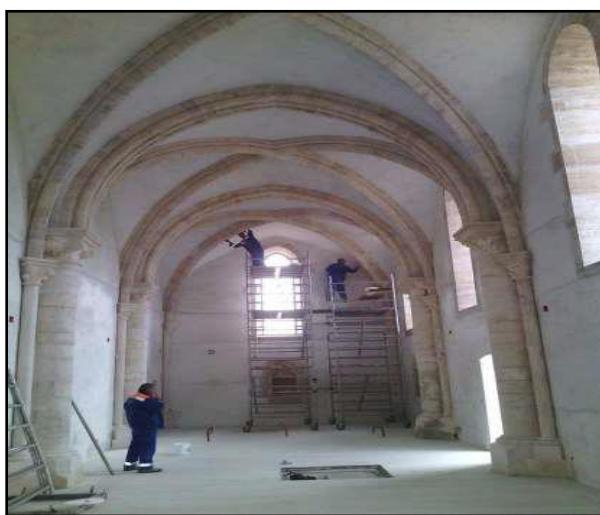
Slika 86. Ličenje interijera

Nakon žbukanja crkve načinom „pod žlicu“ zidovi su bojani bijelom vapnenom bojom u dva sloja. Ličeni su samo žbukani dijelovi interijera, kamera plastika ne (Slika 86, 87.).

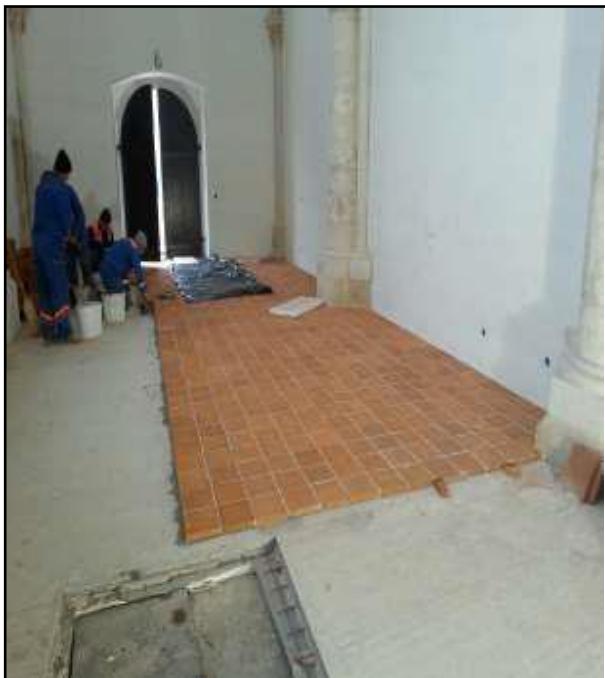
Slika 88. Popločenje poda tavelama

Za opločenje poda sakristije crkve i kule cinkatora su postavljene podne tavele ručno izrađene od opeke dimenzije su 23x23 i 25x12 te debljine 3 cm (Slika 88, 89.). Obrada (tekstura) i boja pločice su odabране prema izabranom uzorku te su crvene boje sa namjernim odstupanjem u nijansama. Ugrađivale su se produžnim cementnim mortom s upotrebom bijelog cementa i gašenog odležanog vapna i polagale su u redovima paralelnim sa zidovima, sljubnica na sljubnicu. Na gotov pod se nanijelo sredstvo za završnu obradu koje služi kao zaštita (laneno ulje).

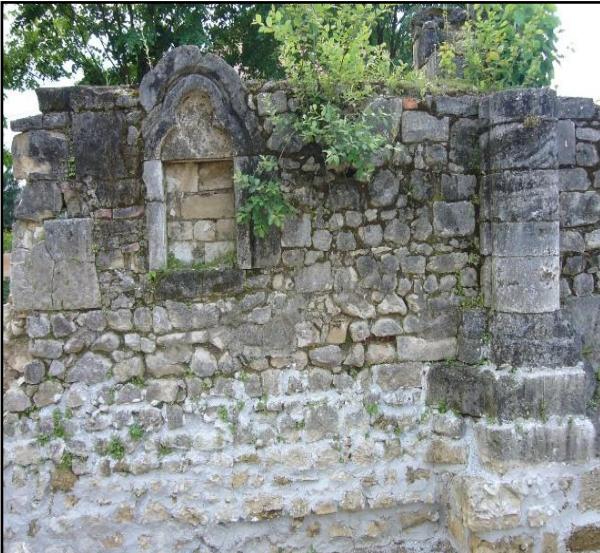
Slika 90. Sakrarij na južnom zidu

Na istočnom i južnom zidu su uzidani sakrariji pronađeni tijekom arheoloških istraživanja u ruševinama crkve. Zanimljivo je da je crkva imala dva sakrarija, jednaka svojim osnovnim oblikom. Nakon miniranja ostao je sačuvan sakrarij na južnom zidu (Slika 90, 91, 92.), koji je otkriven u postavljanju nove električne instalacije 1982. godine. Taj sakrarij imao je u dnu uklesano udubljenje u obliku školjke(uho), koja je u sredini imala otvor koji je odvodio u jezgru zida. Drugi sakrarij istog trolisnog oblika koji se nalazio iza oltara, u osi istočnog zida, na dnu je imao okruglu plitku zdjelu čiji je izljev završavao na pročelju. U tu su nišu četnici postavili

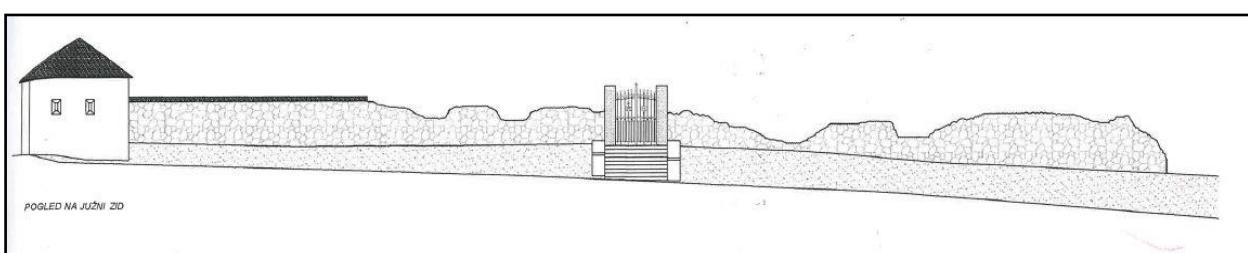
Slika 100. Postojeće stanje južnog zida prije rekonstrukcije

su bile u ruševnoj stanju tako da je do početka renovacije najnovije renovacije ostale samo ruševine

istočnog, južnog i djelomično zapadnog zida. Visina zida sa južne strane je bila najautentičnija ta je to bila točna za određivanje visine obodnog zida. (Slika 99.).
