Obnova i revitalizacija crkve Uznesenja Blažene Djevice Marije u Gori na Banovini

Master's thesis / Diplomski rad

OBNOVA I REVITALIZACIJA CRKVE
UZNESENJA BLAŽENE DJEVICE MARIJE U
GORI NA BANOVINI

NASLOV RADA NA ENGL. JEZIKU: Reconstruction and revitalization of the Church of the assumption of the Blessed Virgin Mary in Gora na Banovini

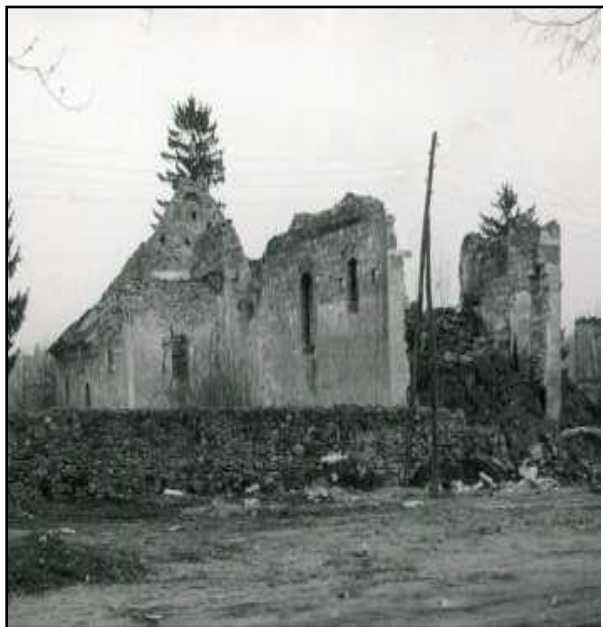
Slika 11. Pogled na sjeverno pročelje crkve

Odlučeno je da se ruševinama gorske župne crkve pristupi što hitnije s najvećom pažnjom. Nakon što je Ministarstvo kulture prihvatilo zahtjev Hrvatskog restauratorskog zavoda i uvrstilo Goru u Program zaštitnih radova, raščišćavanju crkve pristupilo se 1997. godine. Uslijedilo je istraživanje preostalih zidova, analiza i valorizacija svih nalaza², na čijoj je podlozi izrađen 2002. godine idejni projekt. Idejni projekt izradio je radni tim Hrvatskog restauratorskog zavoda – Marija Valjato Fabris, d.i.a. i Drago Miletić, prof.. Nakon odluke da se crkva obnovi počela su arheološki iskop i istraživanja. ^[1]

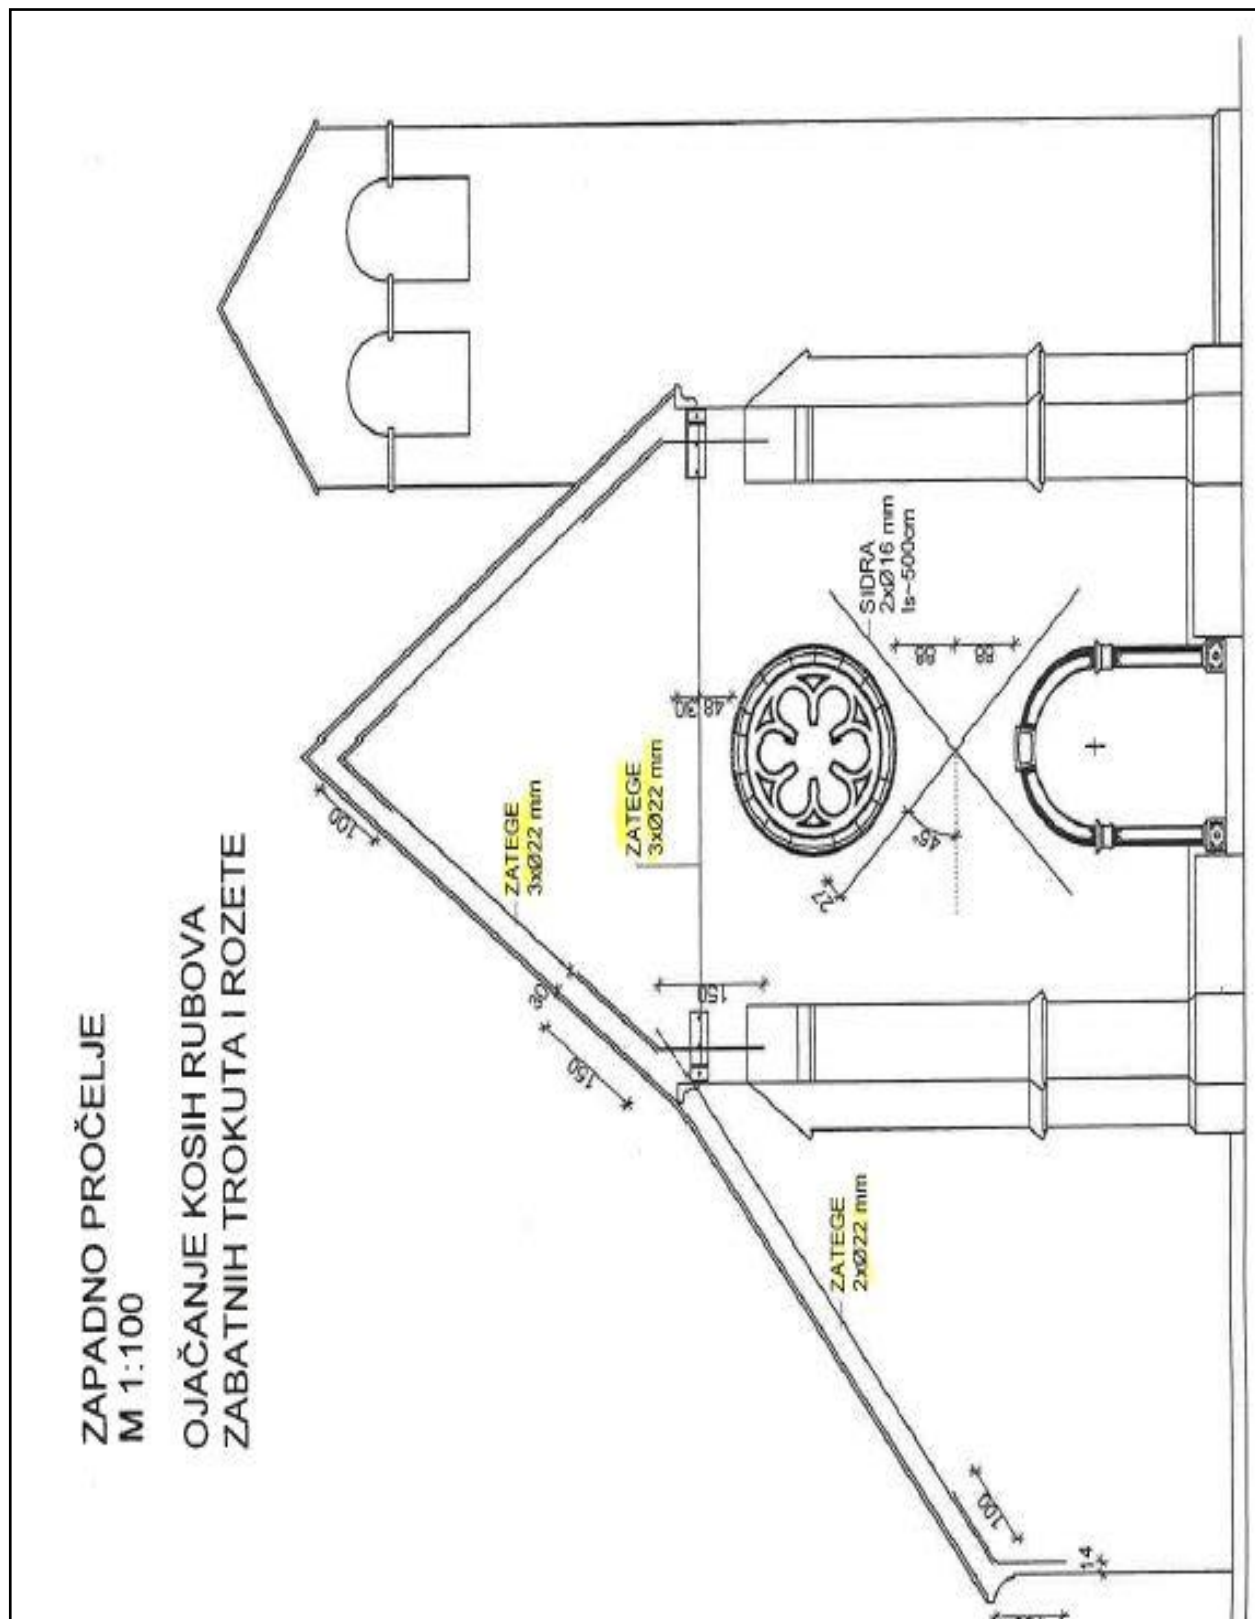
Slika 24. Zapadno pročelje - ojačanje kosih rubova i zabatnih trokuta i rozete

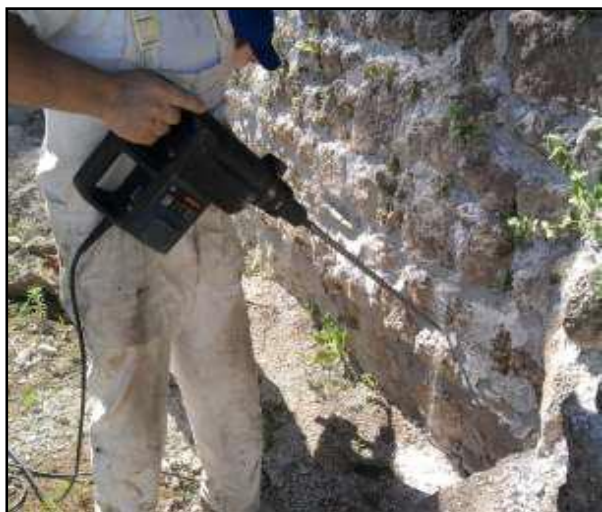
Slika 41. Bušenje temelja

Konsolidacija temelja se izvela postupkom injektiranja. Injektiranje se radilo na način da se zid probušio na svakih cca 20 cm svrdlom fi 22 na dubinu 50-80 cm te se nakon toga rupa ispire vapnenim mlijekom (Slika 41.). Tada se ugrađuju cjevčice u koje se ulijeva sredstvo za poboljšanje (Slika 42.). U bušotine koje lagano upijaju ulijeva se jedna do 1,5 litara, dok u one u koje sredstvo teče najviše 1/2 litre. Sve bušotine se zatim injektiraju smjesom za restauratorske radove smanjene kapilarne provodljivosti (Slika 43.). Nakon 5-7 dana istim postupkom obrađuje se preostali gornji dio temelja izvedbom reda bušotina na razmaku 20-30 cm ovisno o procjeni uspješnosti radova u osnovnoj liniji. Bušotine se izvode u također u dva reda ali na razmaku 10-15 cm (Slika 24.)

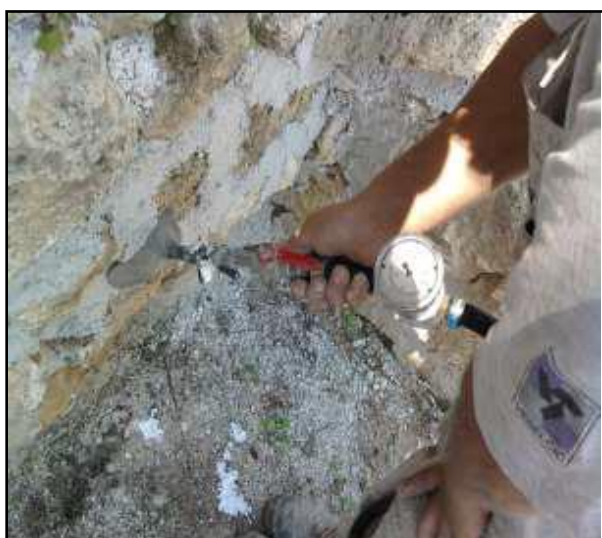
Slika 43. Injektiranje temelja

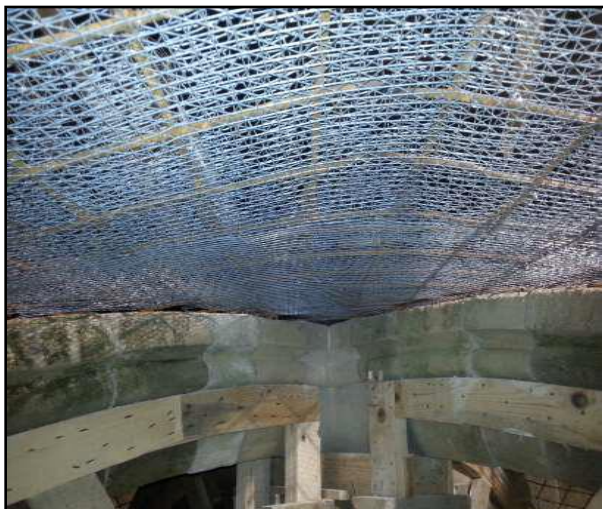
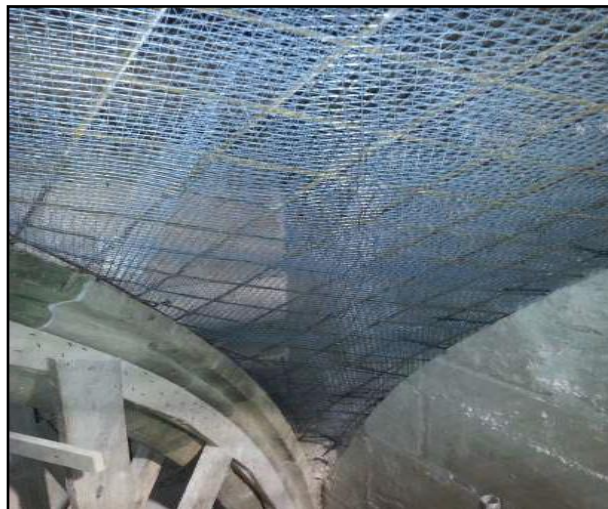
Slika 66. Detalj mrežaste armature stropa (1)

Slika 67. Detalj mrežaste armature stropa (2)

Nakon postave ferrocementnih ljuski strop se povezao sa mrežastom armatura te se preko nje stavila gusta rabitz mreža koja se obradila cementnim mortom (Slika 66, 67.).

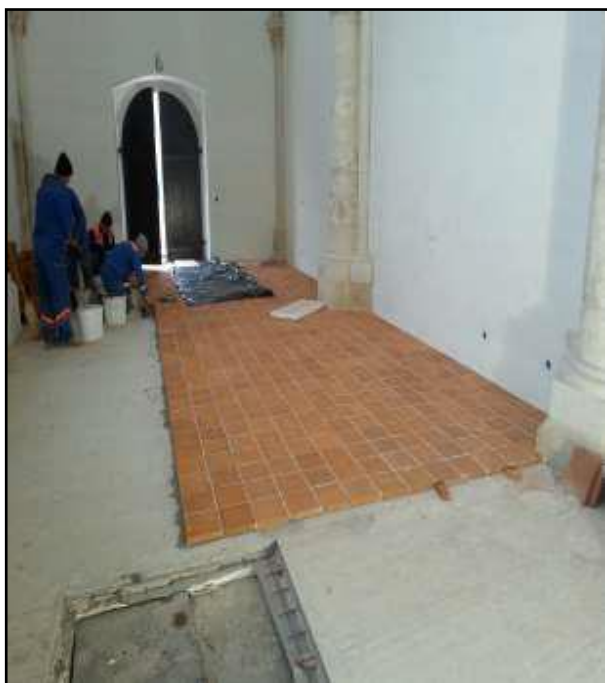
Slika 88. Popločenje poda tavelama

Za opločenje poda sakristije crkve i kule cinkatora su postavljene podne tavele ručno izrađene od opeke dimenzije su 23x23 i 25x12 te debljine 3 cm (Slika 88, 89.). Obrada (tekstura) i boja pločice su odabrane prema izabranom uzorku te su crvene boje sa namjernim odstupanjem u nijansama. Ugrađivale su se produžnim cementnim mortom s upotrebom bijelog cementa i gašenog odležanog vapna i polagale su u redovima paralelnim sa zidovima, sljubnica na sljubnicu. Na gotov pod se nanijelo sredstvo za završnu obradu koje služi kao zaštita (laneno ulje).

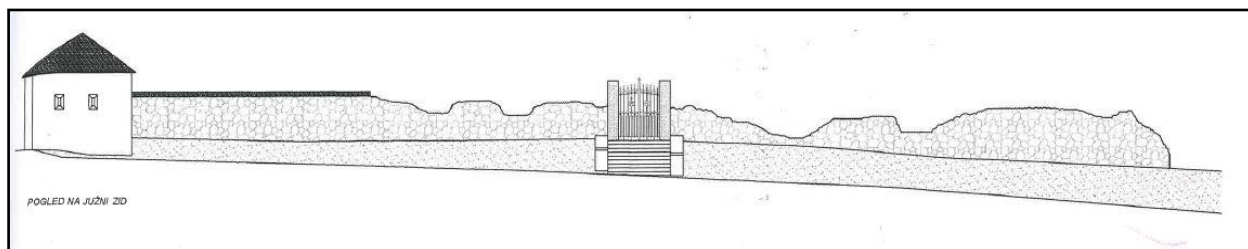
su bile u ruševnoj stanju tako da je do početka renovacije najnovije renovacije ostale samo ruševine

Slika 100. Postojeće stanje južnog zida prije rekonstrukcije

istočnog, južnog i djelomično zapadnog zida. Visina zida sa južne strane je bila najautentičnija ta je to bila točna za određivanje visine obodnog zida. (Slika 99.).
