Master's thesis / Diplomski rad

2021

**OBNOVA I REVITALIZACIJA CRKVE**  
**UZNESENJA BLAŽENE DJEVICE MARIJE U**  
**GORI NA BANOVINI**

NASLOV RADA NA ENGL. JEZIKU: Reconstruction and revitalization of the Church of the assumption of the Blessed Virgin Mary in Gora na Banovini

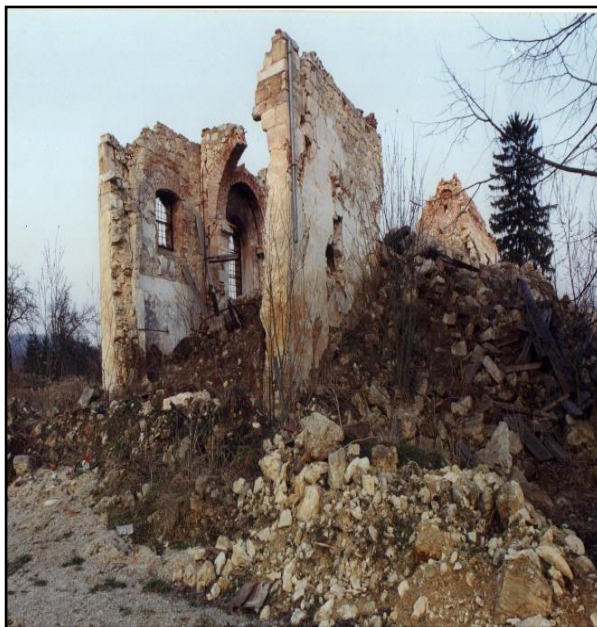
*Slika 8. Pogled na zapadno pročelje crkve*

Ostaci crkve nakon raščišćavanja ruševina su neznatni dijelovi zidova koji su nažalost sada degradirane strukture na kojima se ne može nastaviti s gradnjom.

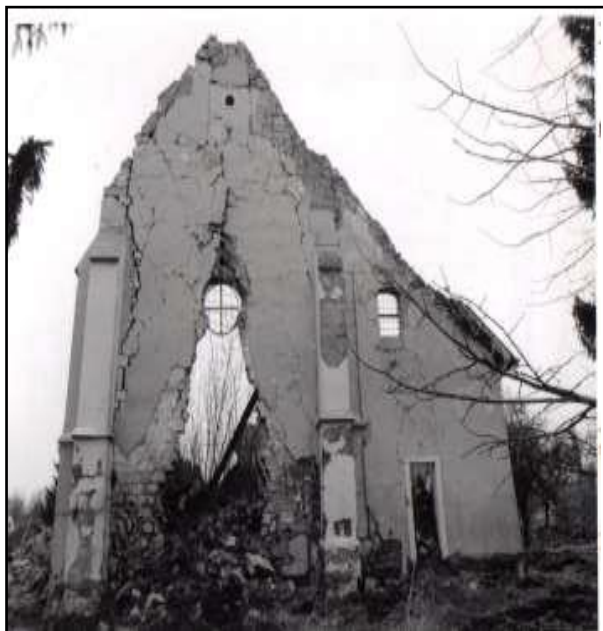
*Slika 10. Pogled na istočno pročelje crkve*

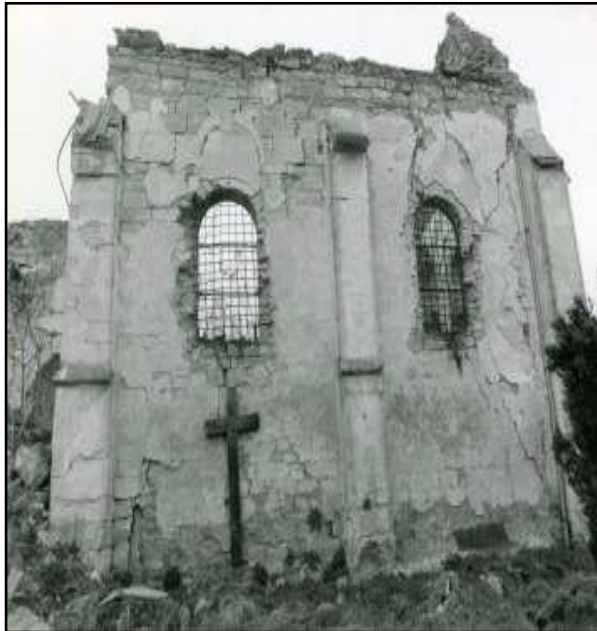
*Slika 9. Pogled na južno pročelje crkve*

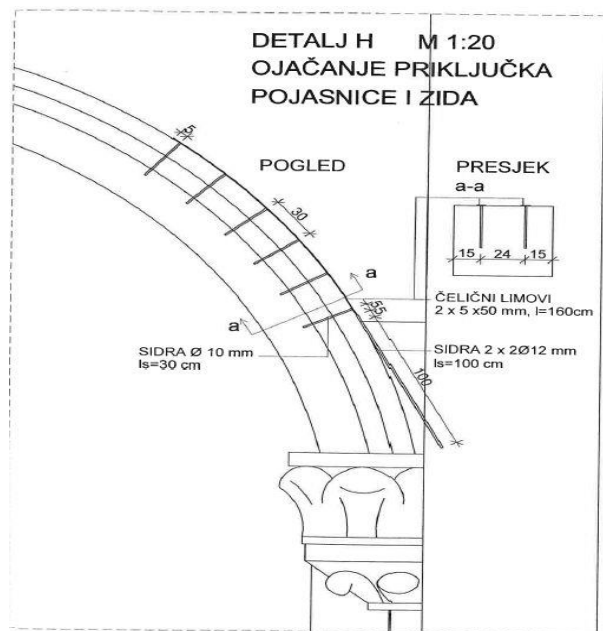
Slika 64. Detalj ojačanja svoda sa sidrima

su se povezivali pomoću trnova. Na osloncima rebara je trebalo posebnu pažnju posvetiti na početku zidanja, tj. na početku krivulje iz razloga jer je to ključni dio presjeka jer se na tom mjestu opterećenje rebra prijenosu u zid (Slika 63, 64, 65.).
