Master's thesis / Diplomski rad

HITNA KONSTRUKTIVNA SANACIJA KAPELE
SV. JAKOBA U JAKOPOVCU

Matea Aleksić, 1173/336D

Tema ovog diplomskog rada je sanacija kapele sv. Jakoba u Jakopovcu, čija je nosiva konstrukcija oštećena prilikom potresa koji se dogodio kod Petrinje. Terenskim pregledom zgrade utvrđena su oštećenja te su dani prijedlozi i načini sanacije iste.

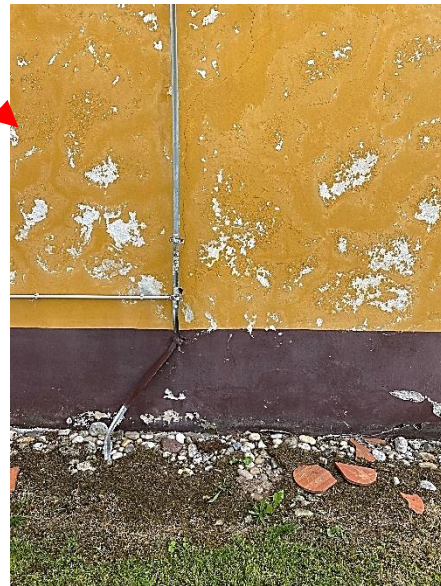
Puokotina O4

Pukotina O4, isto kao i pukotine O9, O10 s vanjske te O15 i O16 s unutarnje strane protežu se po cijeloj visini crkvenog zida a vidljive su s obje strane zida. Te pukotine su u ovom pukotinskom zidnom sustavu kapele najkritičnije jer upućuju na gubitak strukturalnog integriteta zida, odnosno nosive konstrukcije. Ranijom anamnezom te samim rekognosciranjem crkve jasno je kako su nastale tijekom petrinjskog potresa, no njihov uzrok još leži i u samoj morfologiji terena te reološkim procesima koji se odvijaju u tlu. Naime, sama kapela smještena je na naglo povišenom tlu sa zapadne strane (tu se nalazi i lokalna prometnica), isto tako i sa sjeverne, dok se sa istočne strane nalazi također kosina pretežito velikog nagiba sa grobljem.

Pukotina O4
